# Asbestinventarisatetest

Wielewaalstraat 14, 2610 Antwerpen

Attestnummer : 20260827-000175.000

**Asbestveilig** (maar niet asbestvrij)

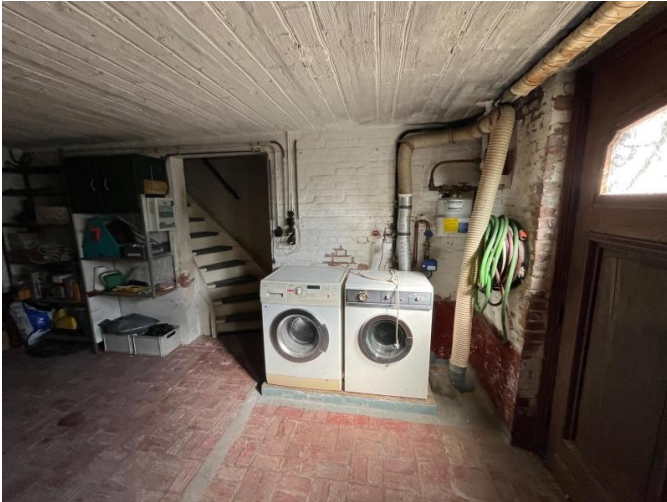
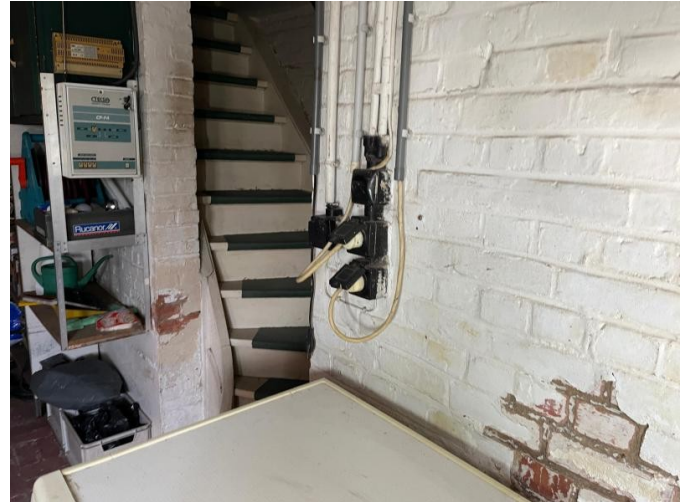
# Fiche 1: Bakeliet - Stopcontacten & schakelaars (binnen)

| Eindbeoordeling materiaalrisico | Laag materiaalrisico en/of verlaagde kans op vezelvrijgave |

| Asbestsoort (vezeltype) | Crocidoliet aanwezig |
| Toestand van het materiaal | Onbeschadigd, niet verweerd |

- Zorg voor een veilig beheer. Vermijd het beschadigen van het asbestmateriaal. Controleer de toestand jaarlijks op wijzigingen.
- Voer bijkomende staalname(s) uit.

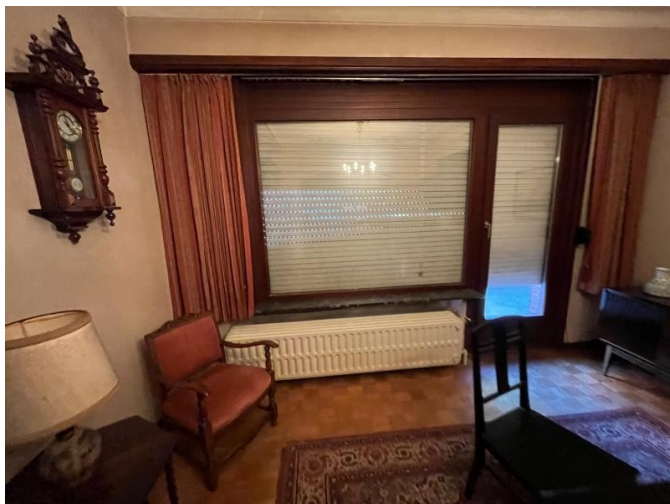
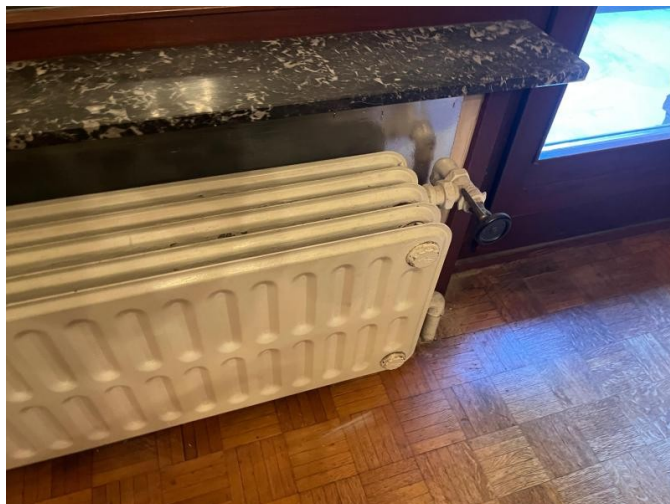
| Eindbeoordeling materiaalrisico | Laag materiaalrisico en/of verlaagde kans op vezelvrijgave |

| Asbestsoort (vezeltype) | Crocidoliet aanwezig |
| Toestand van het materiaal | Onbeschadigd, niet verweerd |

| Beschrijving | Radiatoren - Knoppen |

- Zorg voor een veilig beheer. Vermijd het beschadigen van het asbestmateriaal. Controleer de toestand jaarlijks op wijzigingen.

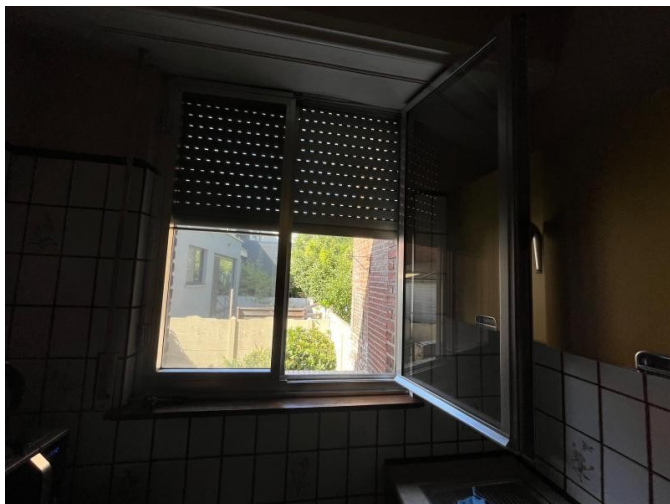
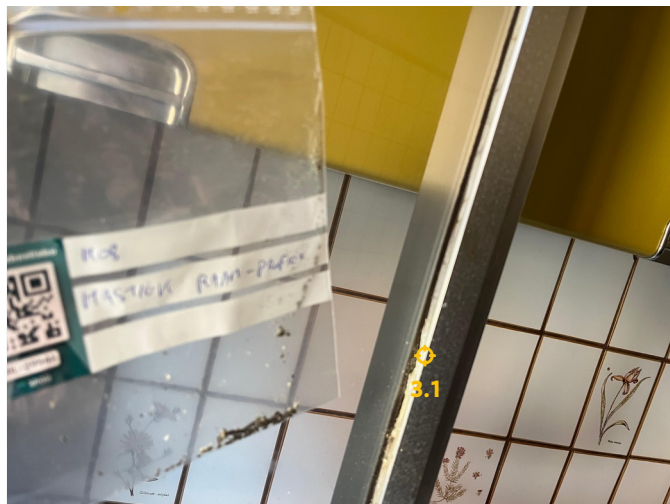
| Eindbeoordeling materiaalisico | Laag materiaalisico en/of verlaagde kans op vezelvrijgave |

| Asbestsoort (vezeltype) | Alleen chrysotiel aanwezig |
| Toestand van het materiaal | Licht beschadigd, licht verweerd. Intacte calciumsilicaatplaat of materiaal met categorie 3-gebondenheid |

| # | Type | Referentie | Resultaat |
|---|---|---|---|
| 3.1 | Puntmonster | M08 | Chrysotiel |

| Beschrijving | Mastiek/kit tussen glas en profiel - buiten |

- Zorg voor een veilig beheer. Vermijd het beschadigen van het asbestmateriaal. Controleer de toestand jaarlijks op wijzigingen.
