# Asbestinventarisatetest

St. Bernardse steenweg 65, 2620 Hemiksem

Attestnummer : 20250618-000285.000

Uitgegeven op : 18.06.2025

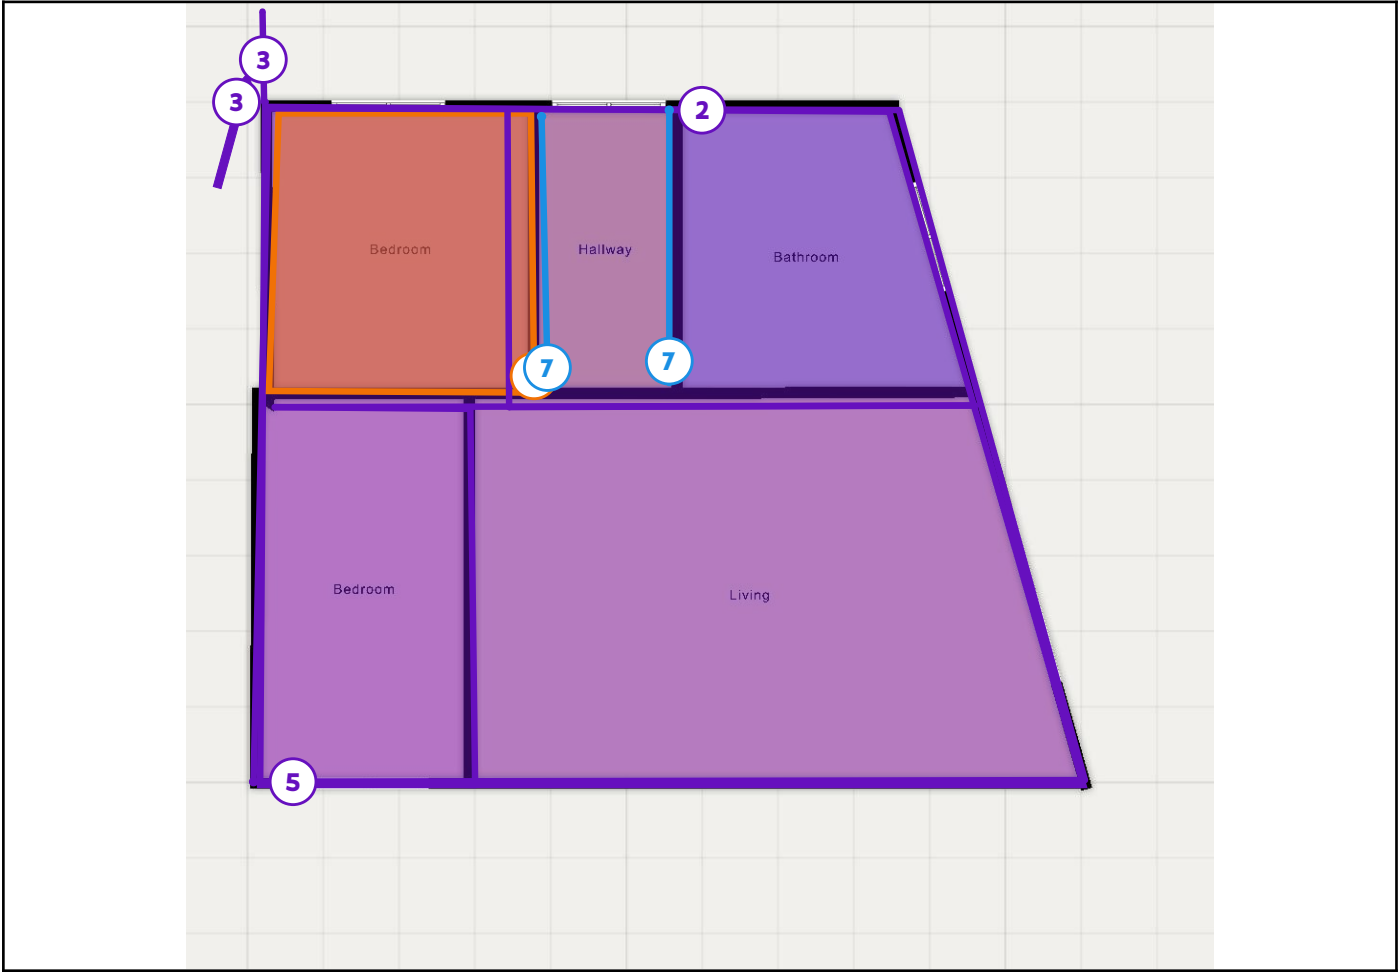
# Plan 1.2: +1

| Beschrijving | Type | Actie |
|---|---|---|
| 1. Vinylvloer | Asbestmateriaal | Verwijderen |

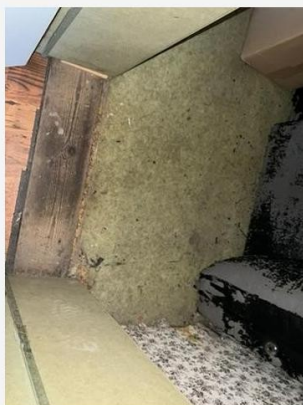
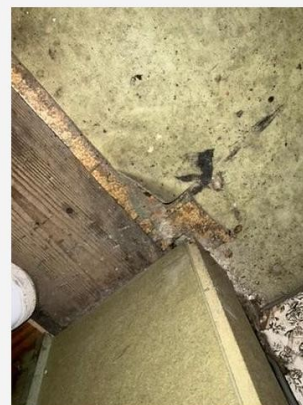
## Conclusie

Het asbestmateriaal valt onder de mijlpaal van 2034.

| Eindbeoordeling materiaalrisico | Verhoogd materiaalrisico en/of verhoogde kans op vezelvrijgave |

| Gebondenheid | Categorie 2: niet-hechtgebonden met matrix |
| Asbestsoort (vezeltype) | Crocidoliet aanwezig |
| Asbestconcentratie | Hoog ( $\geq 50\%$ ) |
| Afschermingsgraad van het gehele materiaal | Geheel of deels (ook) vrij aan de binnenlucht |
| Toestand van het materiaal | Onbeschadigd, niet verweerd |

| Beschrijving | Vinylvloer |
| Identificatiemethode | Vaststelling zonder monstername<br>Motivatie: Groot risico op structurele gevolgschade (lekschade, werking installatie,...) |

Verwijderen

- Zorg voor een veilig beheer. Vermijd het beschadigen van het asbestmateriaal. Controleer de toestand jaarlijks op wijzigingen.
- Voer bijkomende staalname(s) uit.

- Hermetische zone (erkend asbestverwijderaar)  
Enkel te verwijderen aadhv een hermetische zone doordat er een groot risico is op vrijkomen van asbestvezels bij verwijdering. Staalname wordt geadviseerd alvorens over te gaan tot verwijdering.

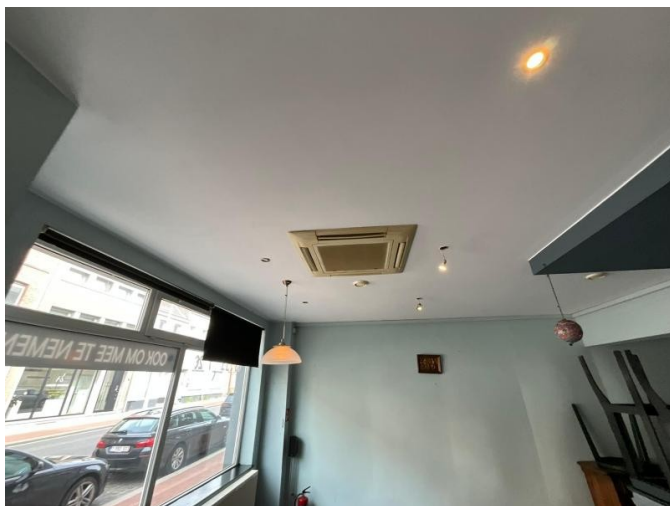
De plafonds zijn gemaakt van niet-asbestverdachte materialen (bijvoorbeeld laminaat, gyproc, ...), deze toepassingen zijn niet asbestverdacht. We hebben echter niet kunnen vaststellen of er mogelijk asbestverdachte of asbesthoudende materialen achter deze toepassingen aanwezig zijn. Bij renovatie of sloop is het aangeraden om een destructief onderzoek te laten uitvoeren van deze toepassingen.

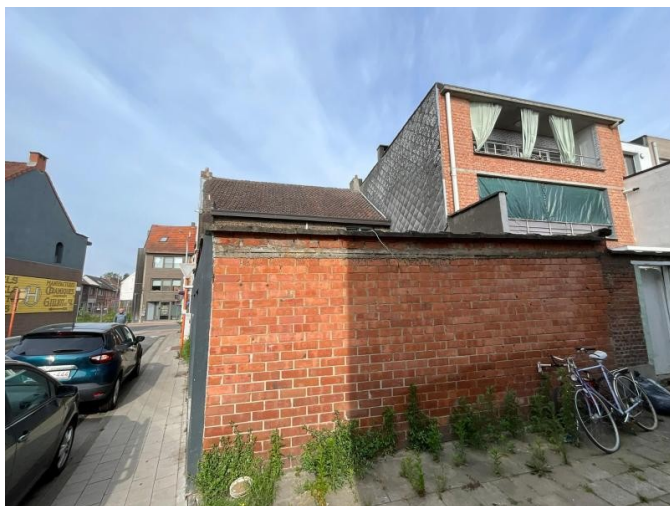
De leien, gebruikt voor de gevels zijn asbestverdacht. Deze werden in de adviesfiche opgenomen omdat dit behoort tot het eigendom van de buur en dit dient dus ook beschreven te worden in het attest van de buur.

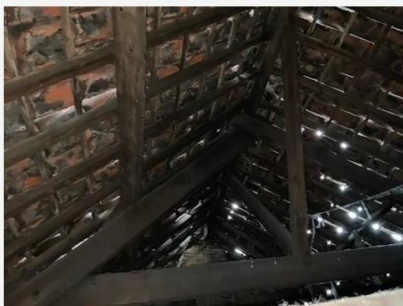
Tijdens de inspectie van dit gebouw hebben we vastgesteld dat er geen onderdak aanwezig is in de dakstructuur.

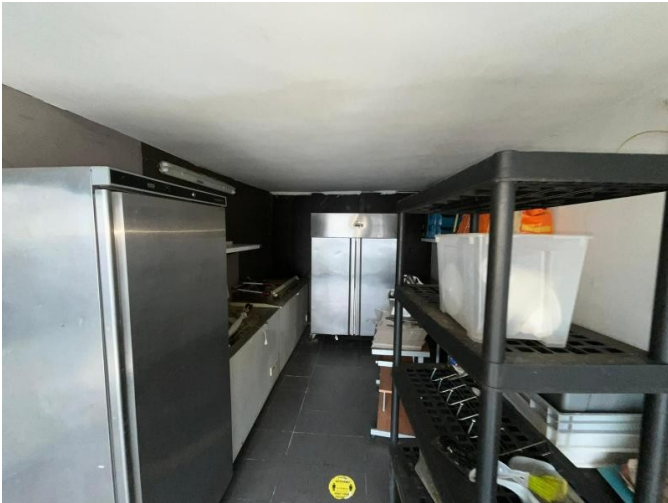
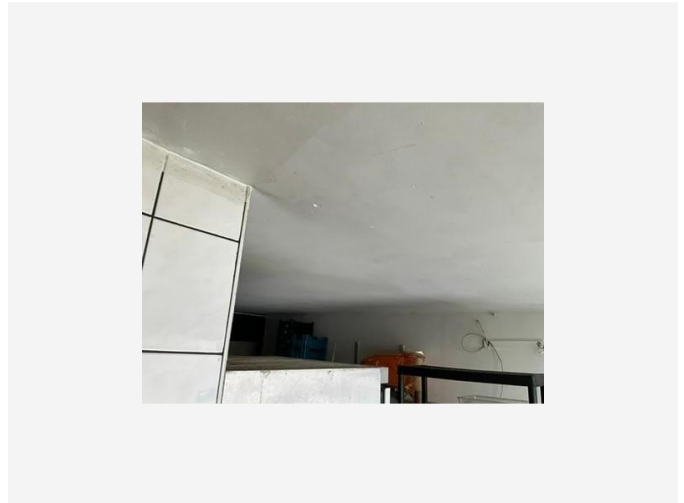
## Fiche 6: Pleisterwerk plafonds

Geen asbest

| # | Type | Referentie | Resultaat |
|---|---|---|---|
| 6.1 | Mengmonster | M002 | Geen asbest |

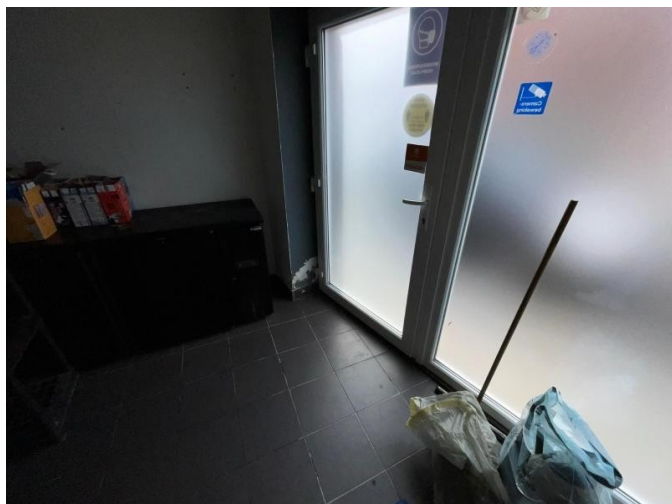
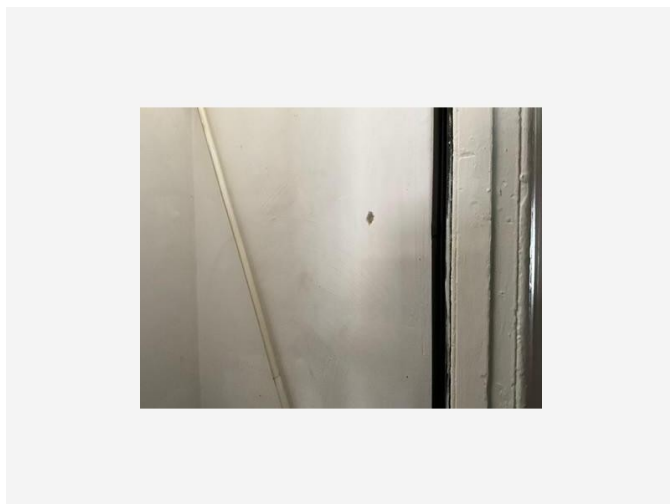
## Fiche 7: Pleisterwerk muren

Geen asbest

| # | Type | Referentie | Resultaat |
|---|---|---|---|
| 7.1 | Mengmonster | M01 | Geen asbest |
