Asbestinventarisatietest

Dokter Frans Hemeryckxlaan 5/V 2 rechts, 2650 Edegem

Attestnummer : 20250411-000288.000

Uitgegeven op : 11.04.2025

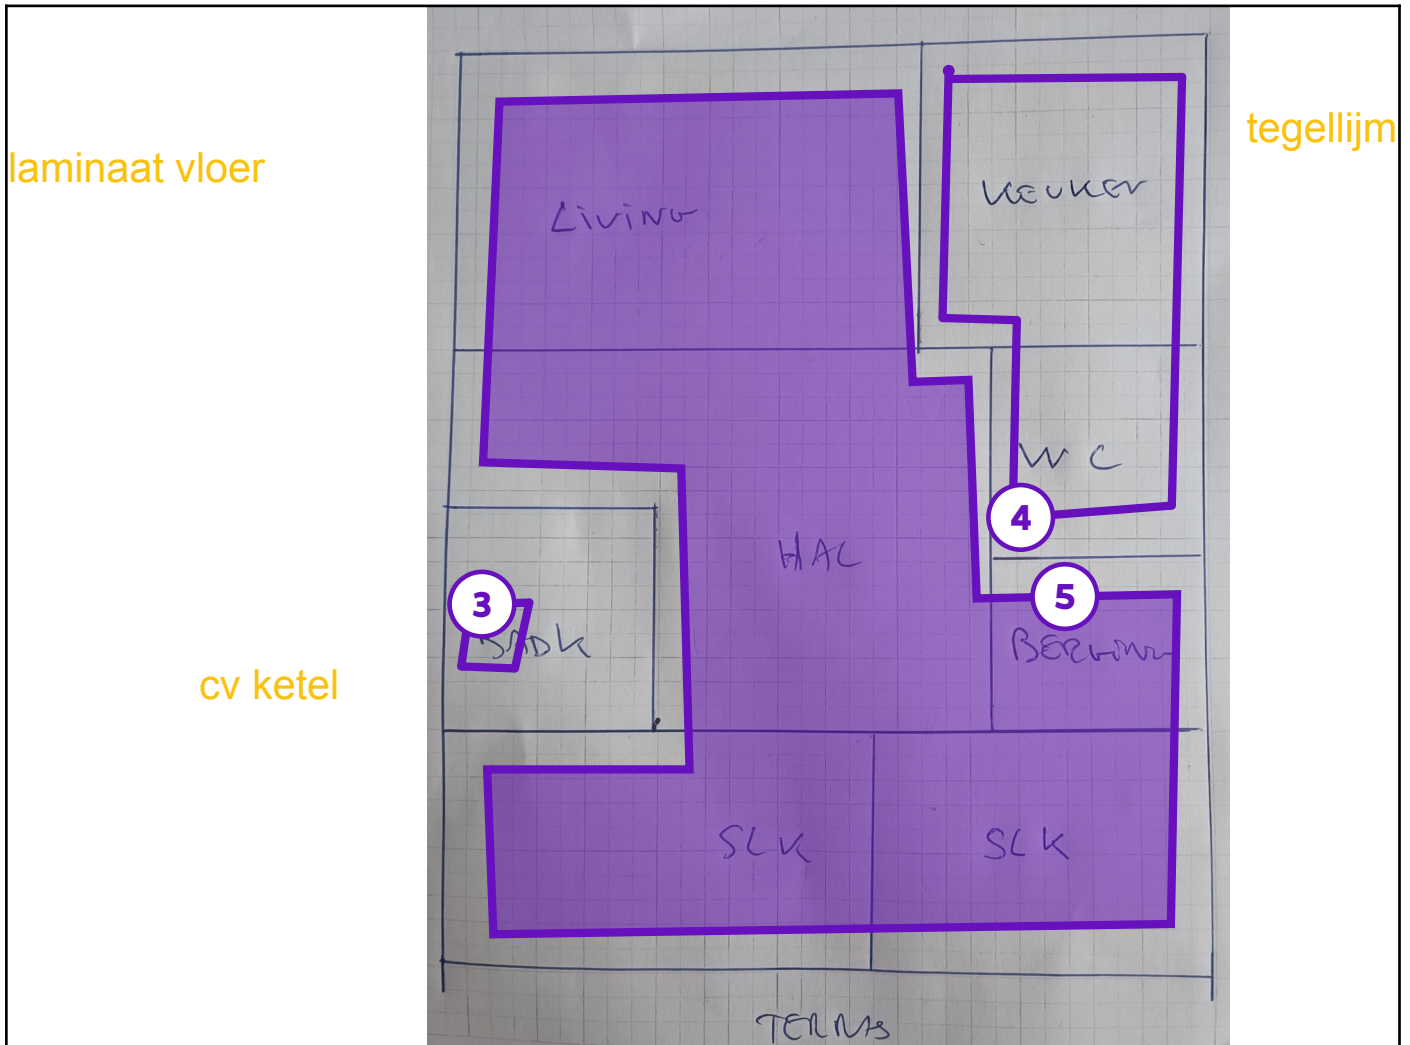
Plan 1.1: plan appartement

Beschrijving	Type	Actie
3. ketel	Advies	-
4. Tegellijm niet zichtbaar	Advies	-
5. laminaat vloer	Advies	-

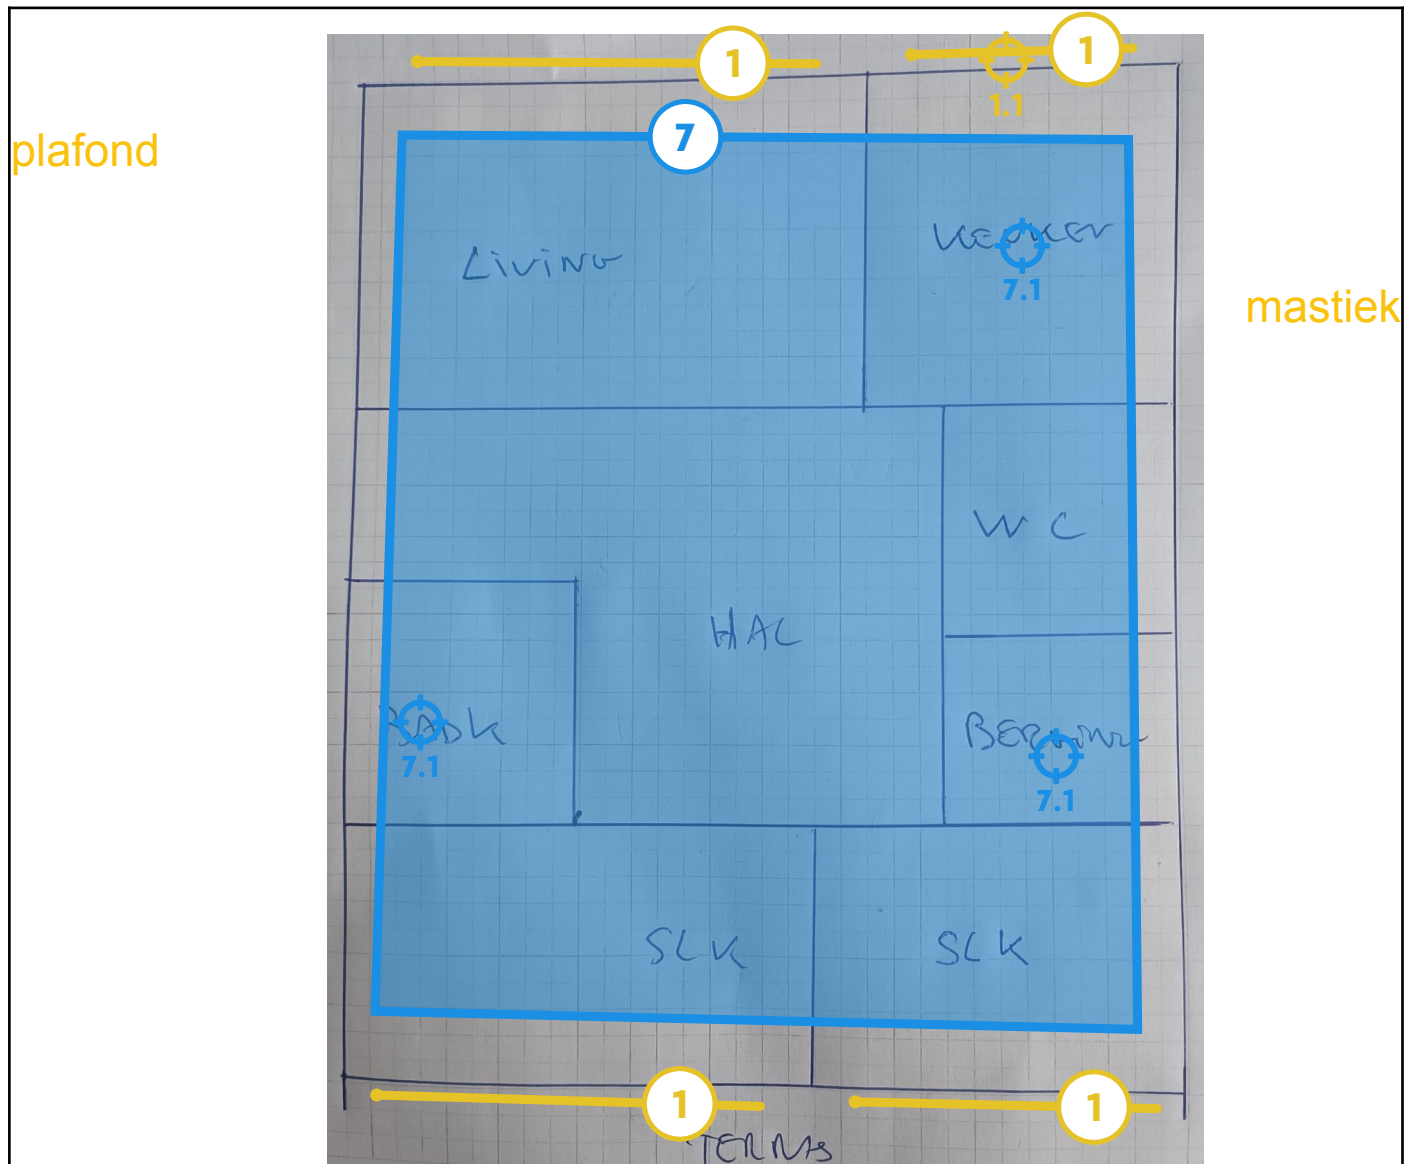
Plan 1.2: plan appartement

Beschrijving	Type	Actie
1. Mastiek: verdacht (met staalname)	Asbestmateriaal	Zorgvuldig beheren
1.1 Code: 3 mastiek	Puntmonster	-
7. Plafondpleister	Geen asbest	-
7.1 Code: plafond 2	Mengmonster	-

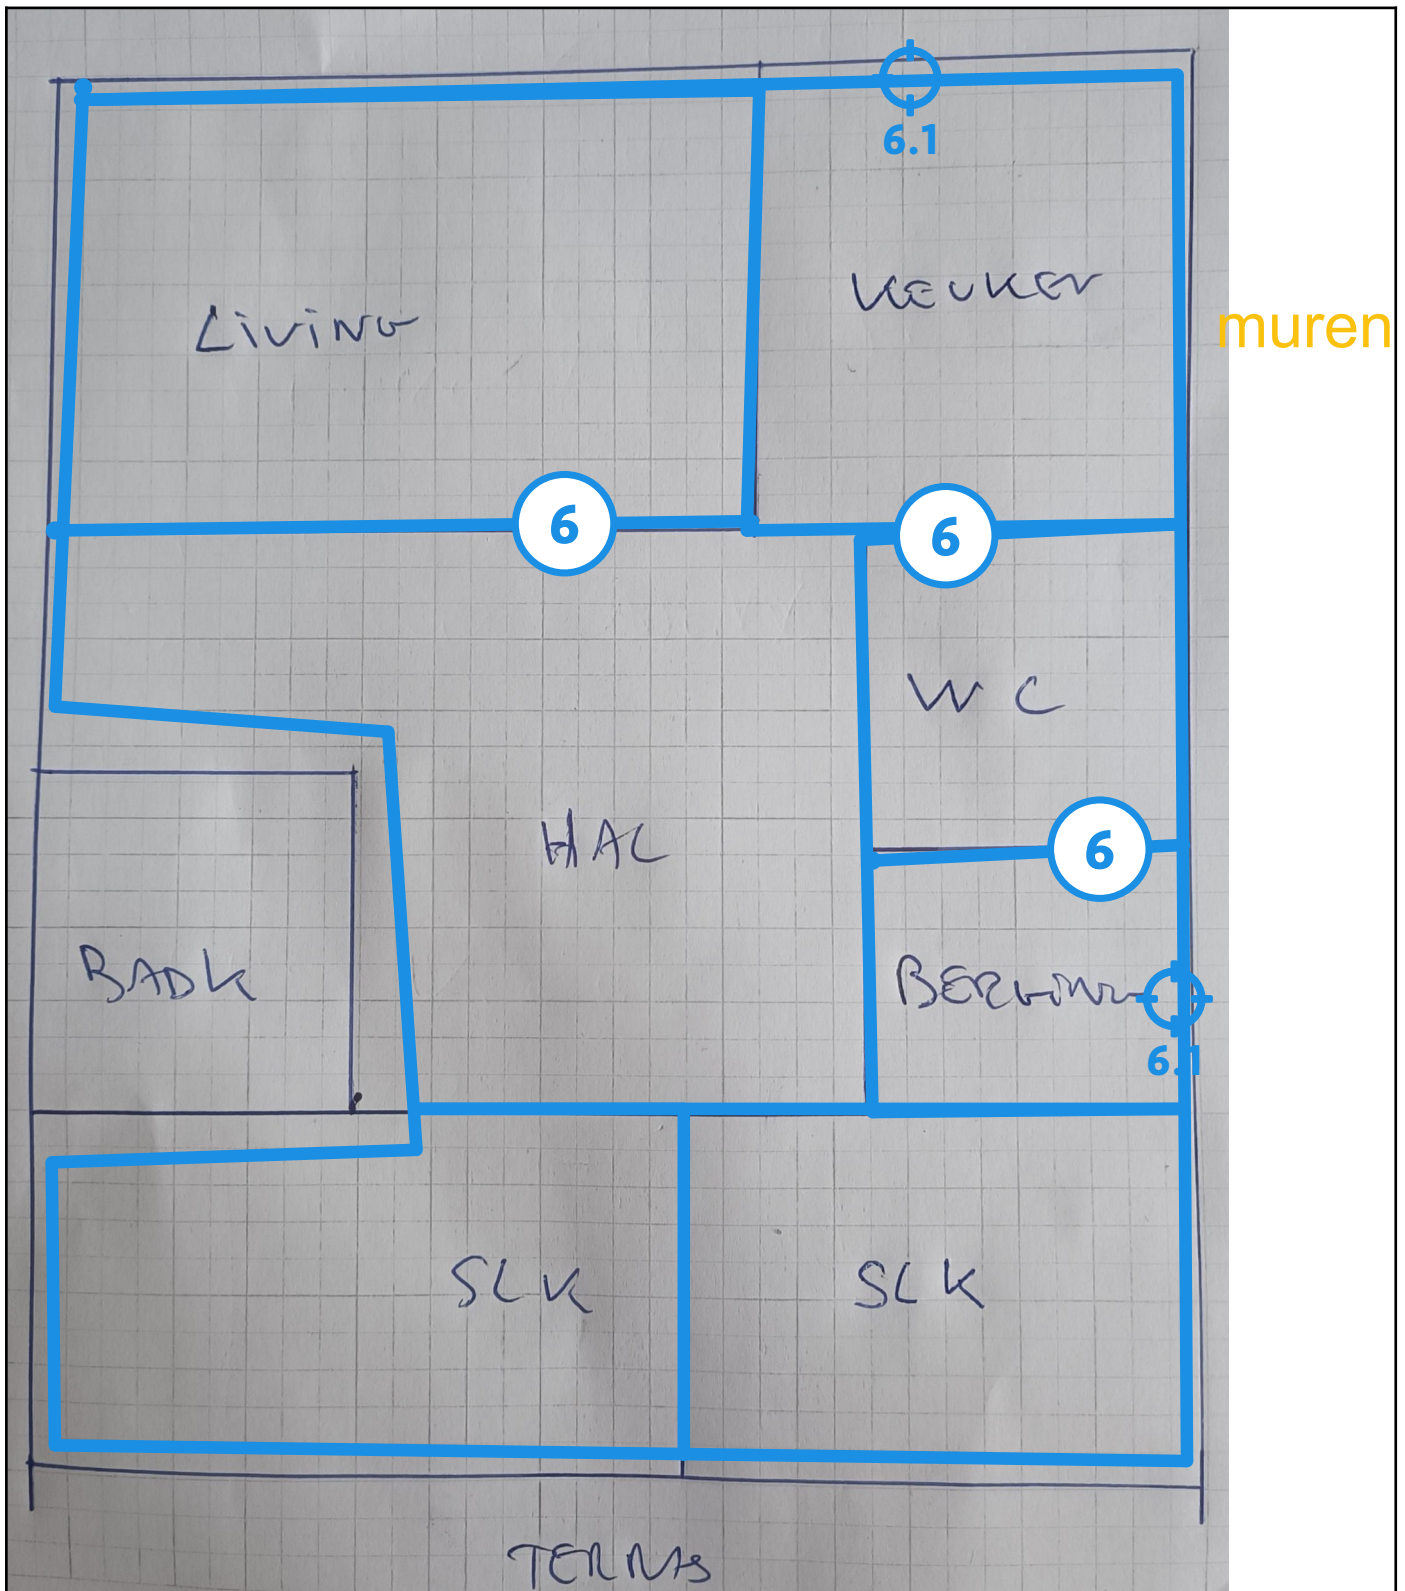
Plan 1.3: plan appartement

6. Muurpleister	Geen asbest	-
6.1 Code: muur	Mengmonster	-

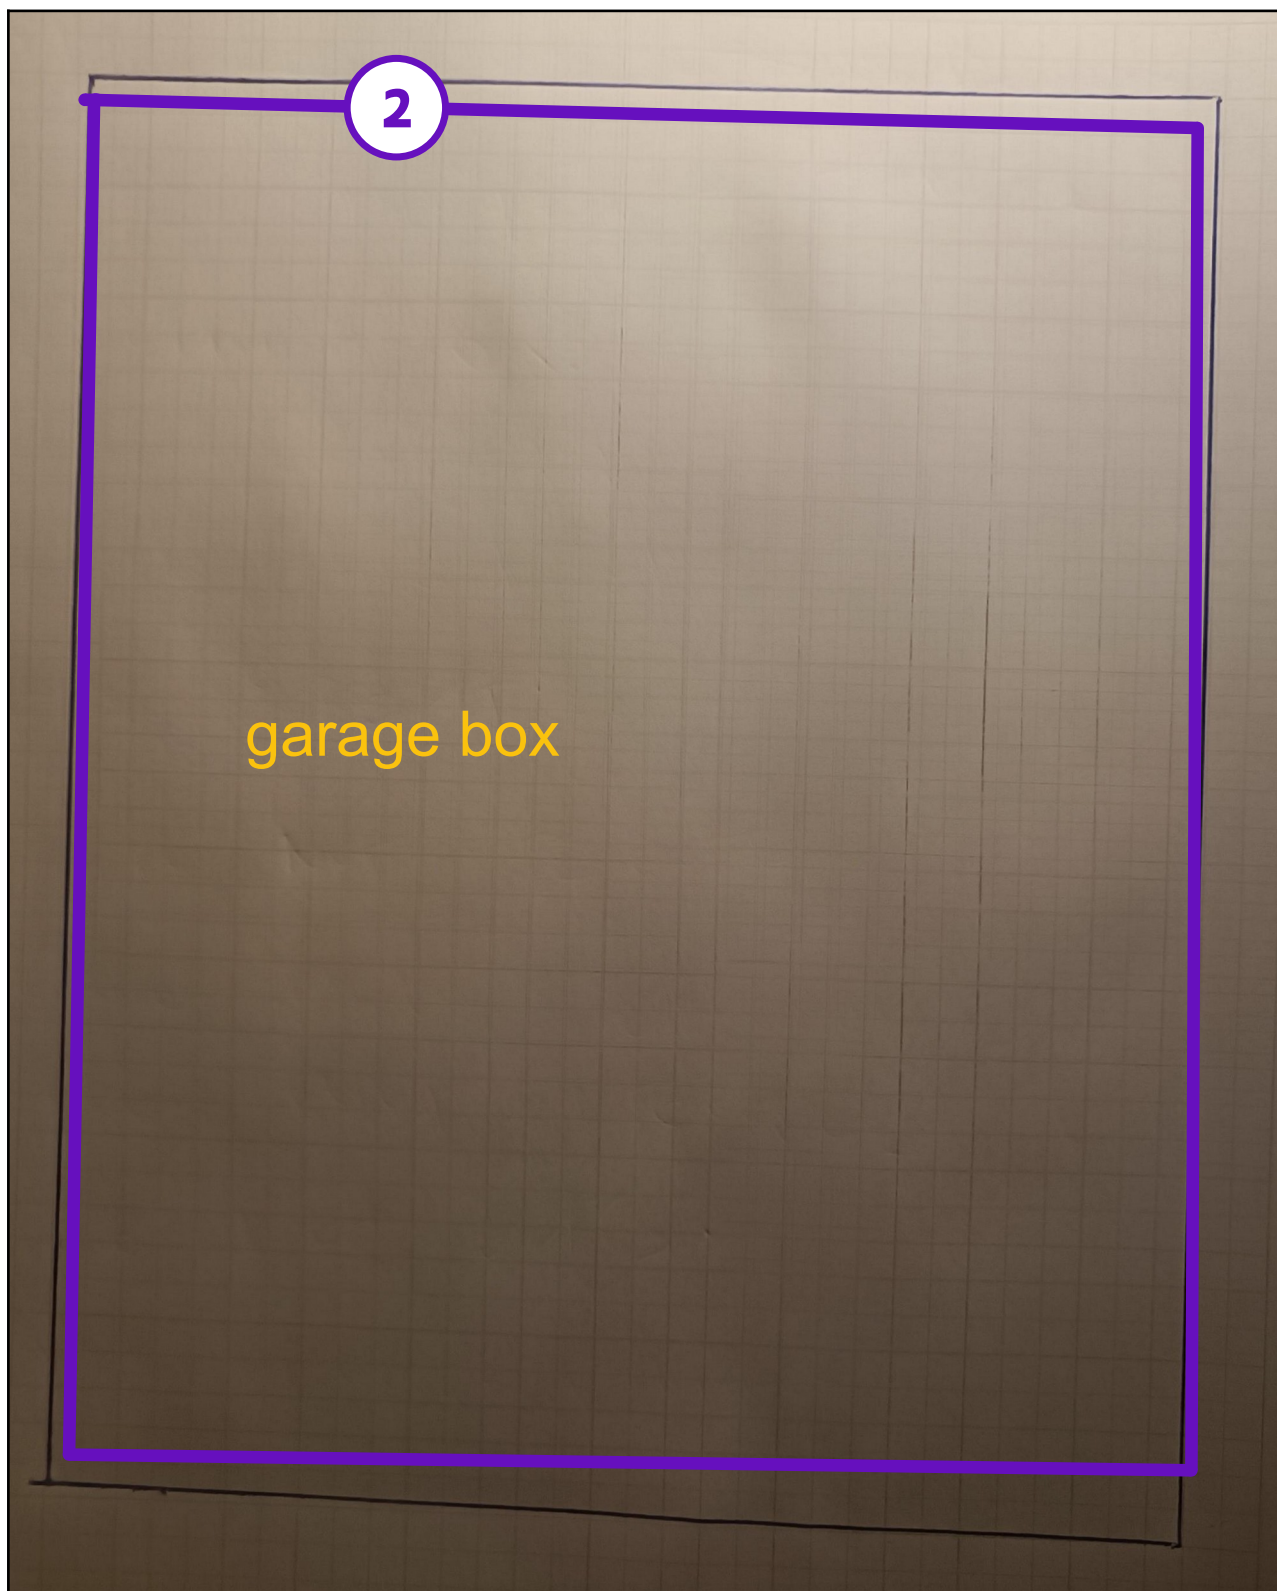
Plan 1.4: plan garage box

2. Garagebox	Advies	-
--------------	--------	---

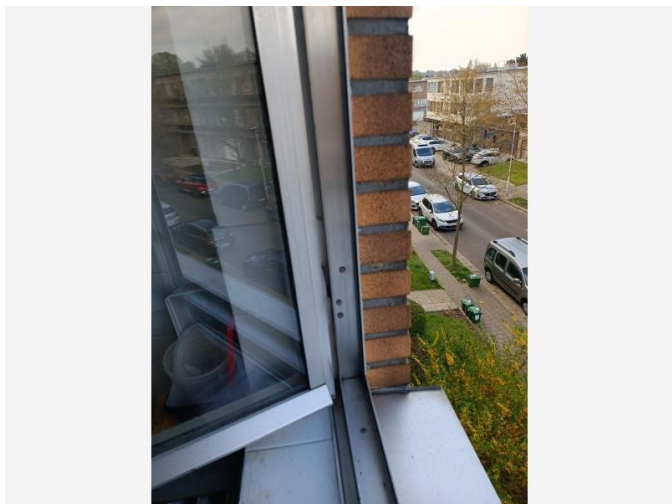
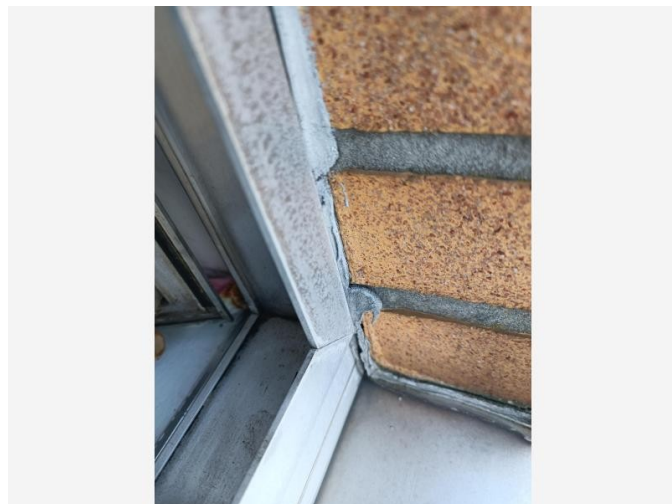
Het asbestmateriaal valt onder de mijlpaal van 2040.

Eindbeoordeling materiaalrisico	Laag materiaalrisico en/of verlaagde kans op vezelvrijgave
---------------------------------	--

Gebondenheid	Categorie 1: hechtgebonden in oorsprong
Asbestsoort (vezeltype)	Alleen chrysotiel
Asbestconcentratie	Laag (< 50%)
Afschermingsgraad van het gehele materiaal	Geheel of deels vrij aan de buitenlucht
Toestand van het materiaal	Licht beschadigd, licht verweerd. Intact calciumsilicaatmateriaal of categorie III 'gebondenheid'

#	Type	Referentie	Resultaat
1.1	Puntmonster	3 mastiek	Chrysotiel

Beschrijving	Mastiek: verdacht (met staalname)
Omgeving	Buiten
Primaire drager	Wandopening verticaal (raam, deur, ...)
Asbestmateriaal	In-situ afwerkingslagen - Pasta, stopverf, voegsel, stopsel, vulsel, mastiek, kitten, ...
Bindmiddel van asbestmateriaal	Kitten, mastiek, pasta
Gebondenheid op basis van bindmiddel	Hecht
Hoeveelheid (gewicht - aantal)	<ul style="list-style-type: none">• 0,20 kg - 1 stuk
Totaal gewicht	0,20 kg
Eenvoudig bereikbaar	Ja
Bevestigingswijze	<ul style="list-style-type: none">• Verlijmd, ingegoten, versmeerd
Identificatiemethode	Vaststelling met monstername
Destructieve handeling voor identificatie	Nee
Opmerking	<p>In het inspectieprotocol is een monstername van mastiek verplicht om dit te identificeren als niet-asbesthoudend.</p> <p>Mastiek aanwezig tussen muur/raam</p> <p>Het gewicht en lm is een bereedeneerde schatting. Er worden geen rechten verleend aan deze oppervlaktes. De dikte is een schatting die voorkomt uit de monsterplaatsen en is daarom niet altijd representatief.</p>

Zorgvuldig beheren

- Zorg voor een veilig beheer. Vermijd het beschadigen van het asbestmateriaal. Controleer de toestand jaarlijks op wijzigingen.

- Eenvoudige handelingen: mag via doe-het-zelf of door werknemer(s) met opleidingsattest eenvoudige handelingen verwijdering doe het zelf en EH opgeleid personeel : De toepassing extra fixeren en losbeitelen

- Eenvoudige handelingen: enkel door erkend asbestverwijderaar EH erkend saneerder . De saneerder motiveert de verwijderingsmethode in het werkplan. Verwijdering met

puntafzuiging dmv een stofzuiger met absoluut filter of methode inslijpen baksteen . Oud raamwerk word gerecycleerd , er mogen geen restanten aan het raamwerk achter blijven.

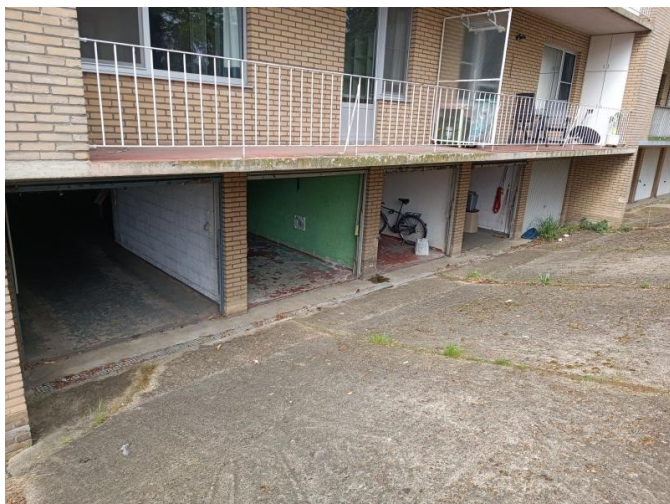
Er werden geen asbest toepassingen vastgesteld.

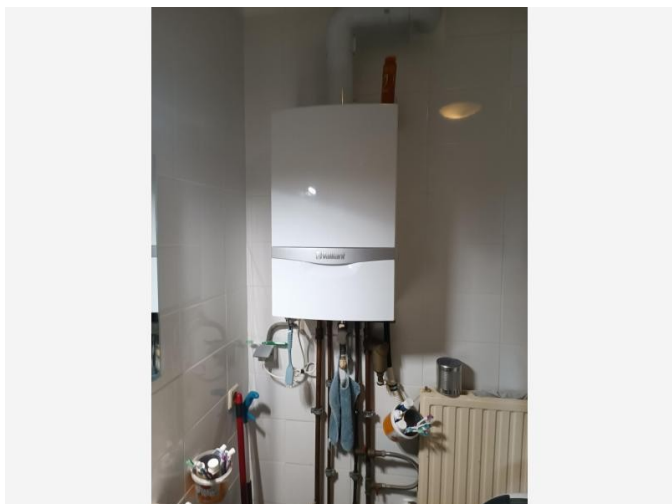
De CV ketel werd gecontroleerd(bwj 2016) en is niet asbest verdacht geen risico bouwjaar.

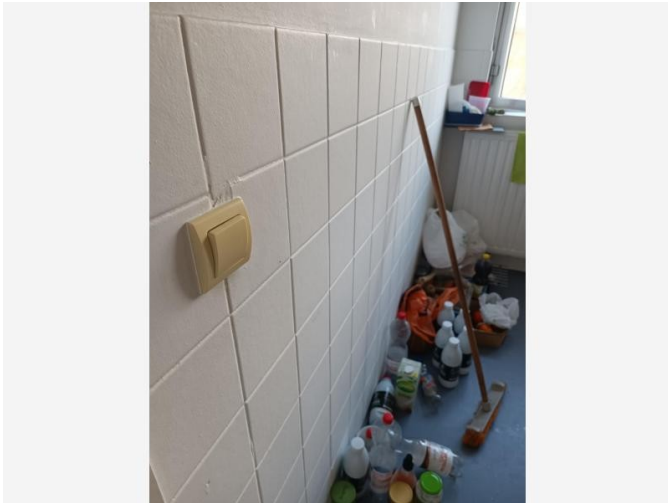
In het inspectieprotocol is een monstername van tegellijm verplicht om dit te identificeren als niet-asbesthoudend. Er waren geen facturen ter beschikking die bevestigen dat de tegels na 2001 waren geplaatst. Er waren geen bestaande beschadigingen aan de wandtegels om de lijm voldoende te kunnen inspecteren. Om dit af te toetsen is het aangewezen om bij eventuele renovatiewerken aan de tegels verder onderzoek/staalname te laten uitvoeren ter controle.

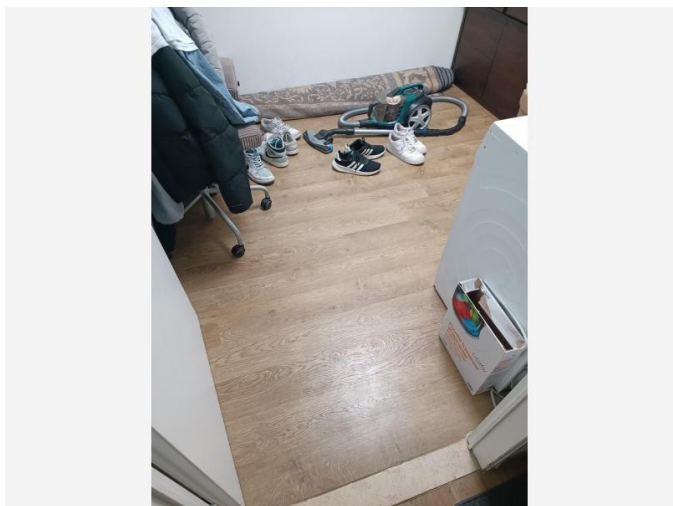
De laminaat vloer is niet asbest verdacht, het is niet gekend wat eronder bevindt, bij vloer werken extra controle aangewezen.

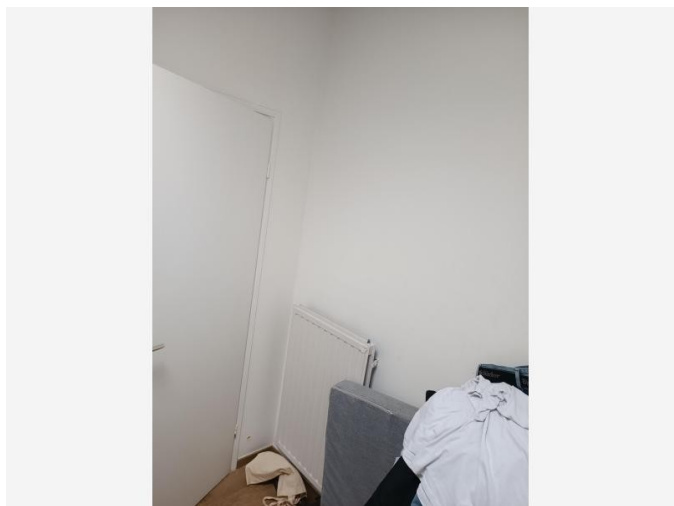
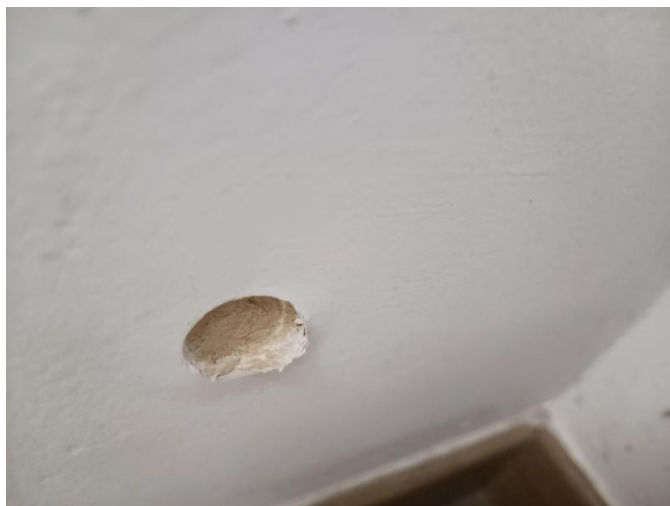
Fiche 6: Muurpleister

Geen asbest

#	Type	Referentie	Resultaat
6.1	Mengmonster	muur	Geen asbest

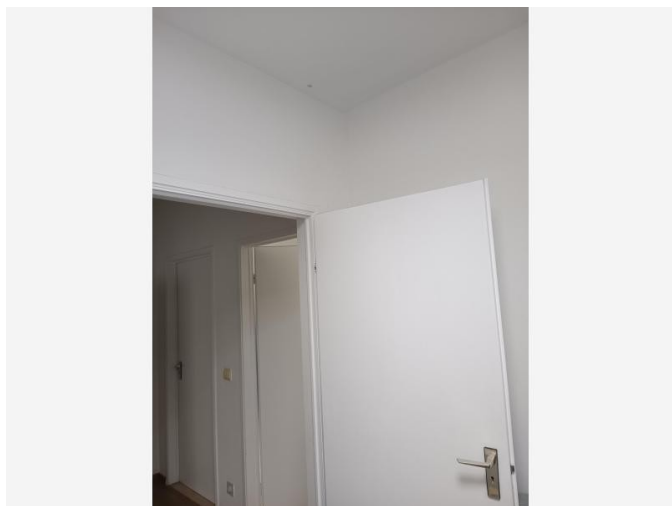
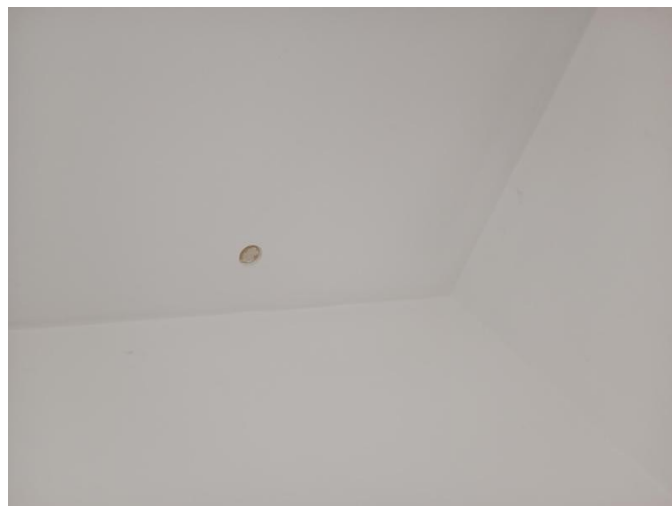
Fiche 7: Plafondpleister

Geen asbest

#	Type	Referentie	Resultaat
7.1	Mengmonster	plafond 2	Geen asbest
