Asbestinventarisatetest

Binnenslag 18, 9920 Lievegem

Attestnummer : 20230814-000191.000

Uitgegeven op : 14.08.2023

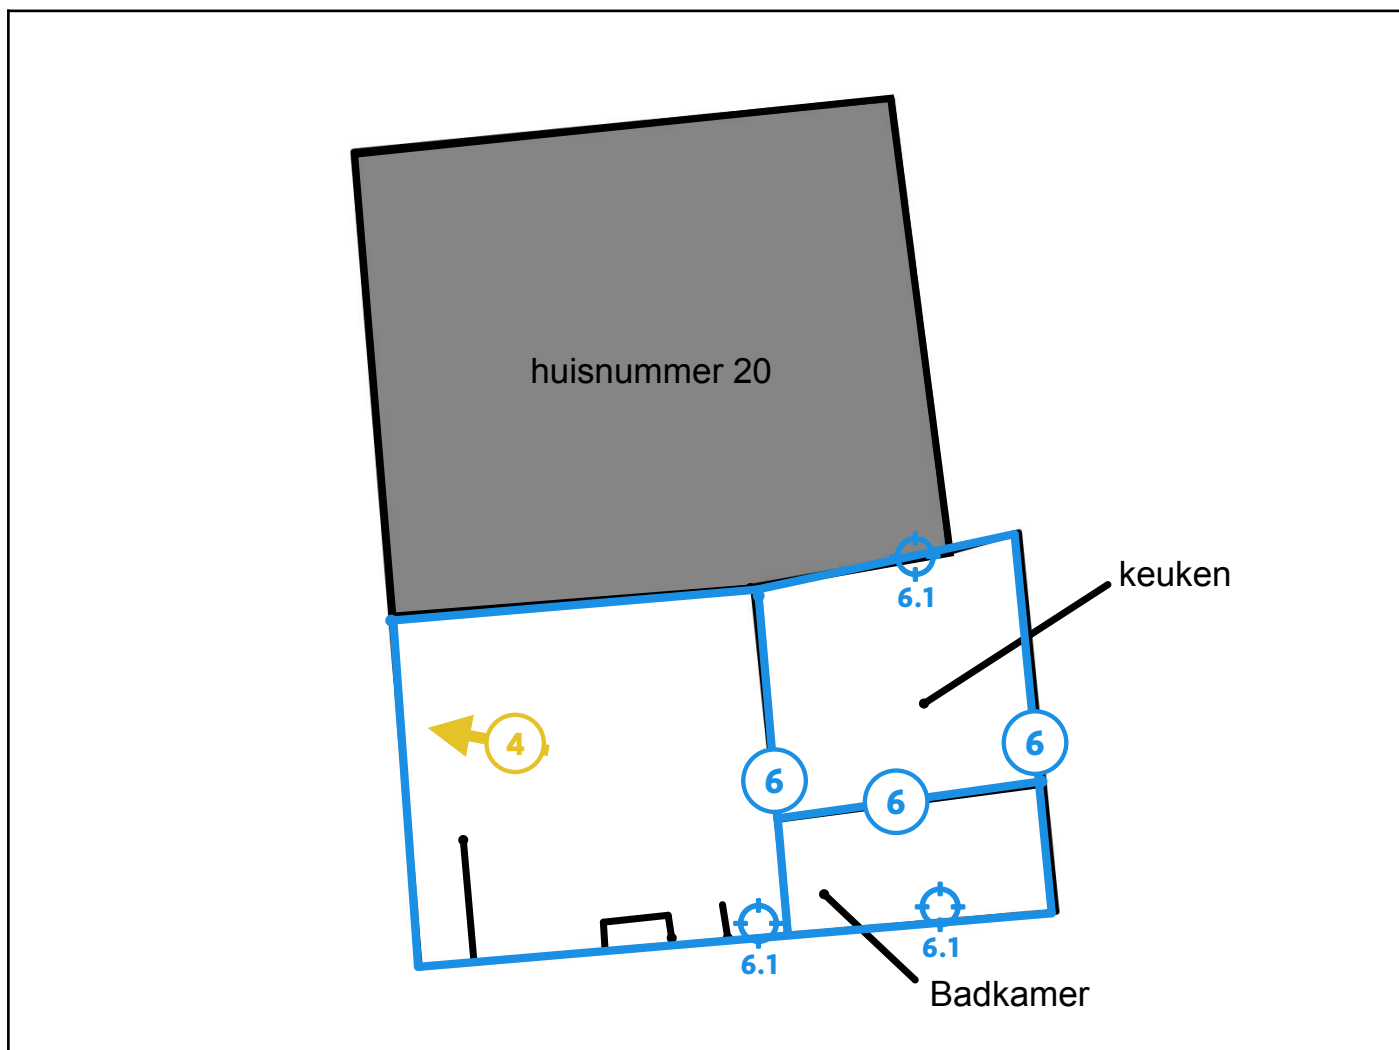
Plan 1.1: Gelijkvloers

Beschrijving	Type	Actie
4. Zekeringskast met Bakkeliët	Asbestmateriaal	Zorgvuldig beheren
6. Pleisterwerk muur	Geen asbest	-
6.1 Code: 1	Mengmonster	-

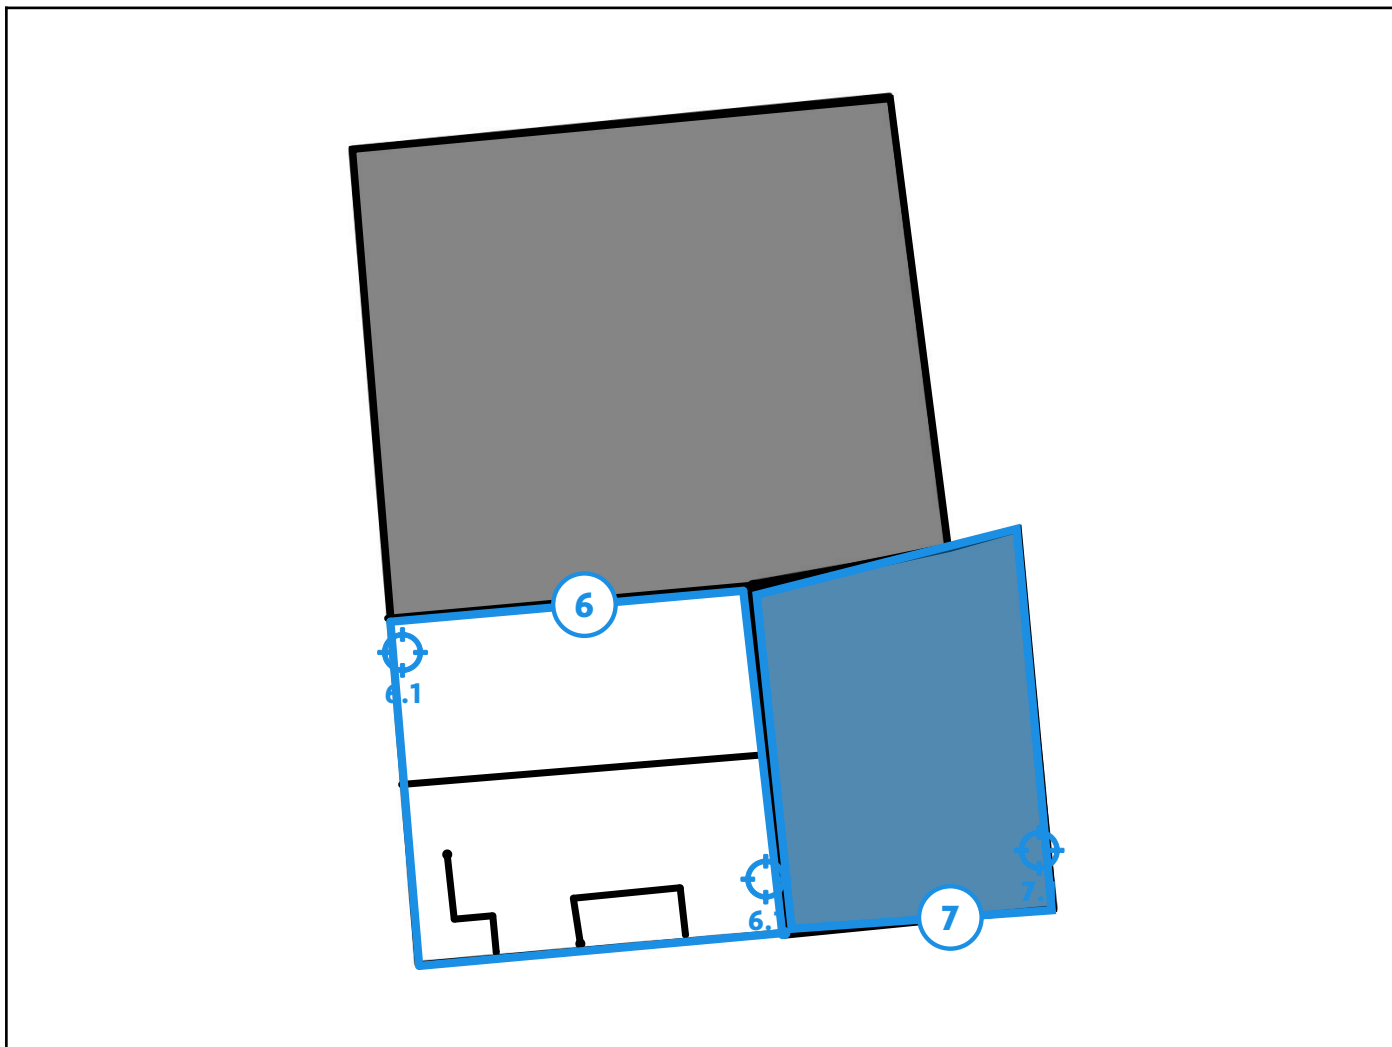
Plan 1.2: Eerste verdiep

Beschrijving	Type	Actie
6. Pleisterwerk muur	Geen asbest	-
6.1 Code: 1	Mengmonster	-
7. Dakbedekking met roofing	Geen asbest	-
7.1 Code: 2	Puntmonster	-

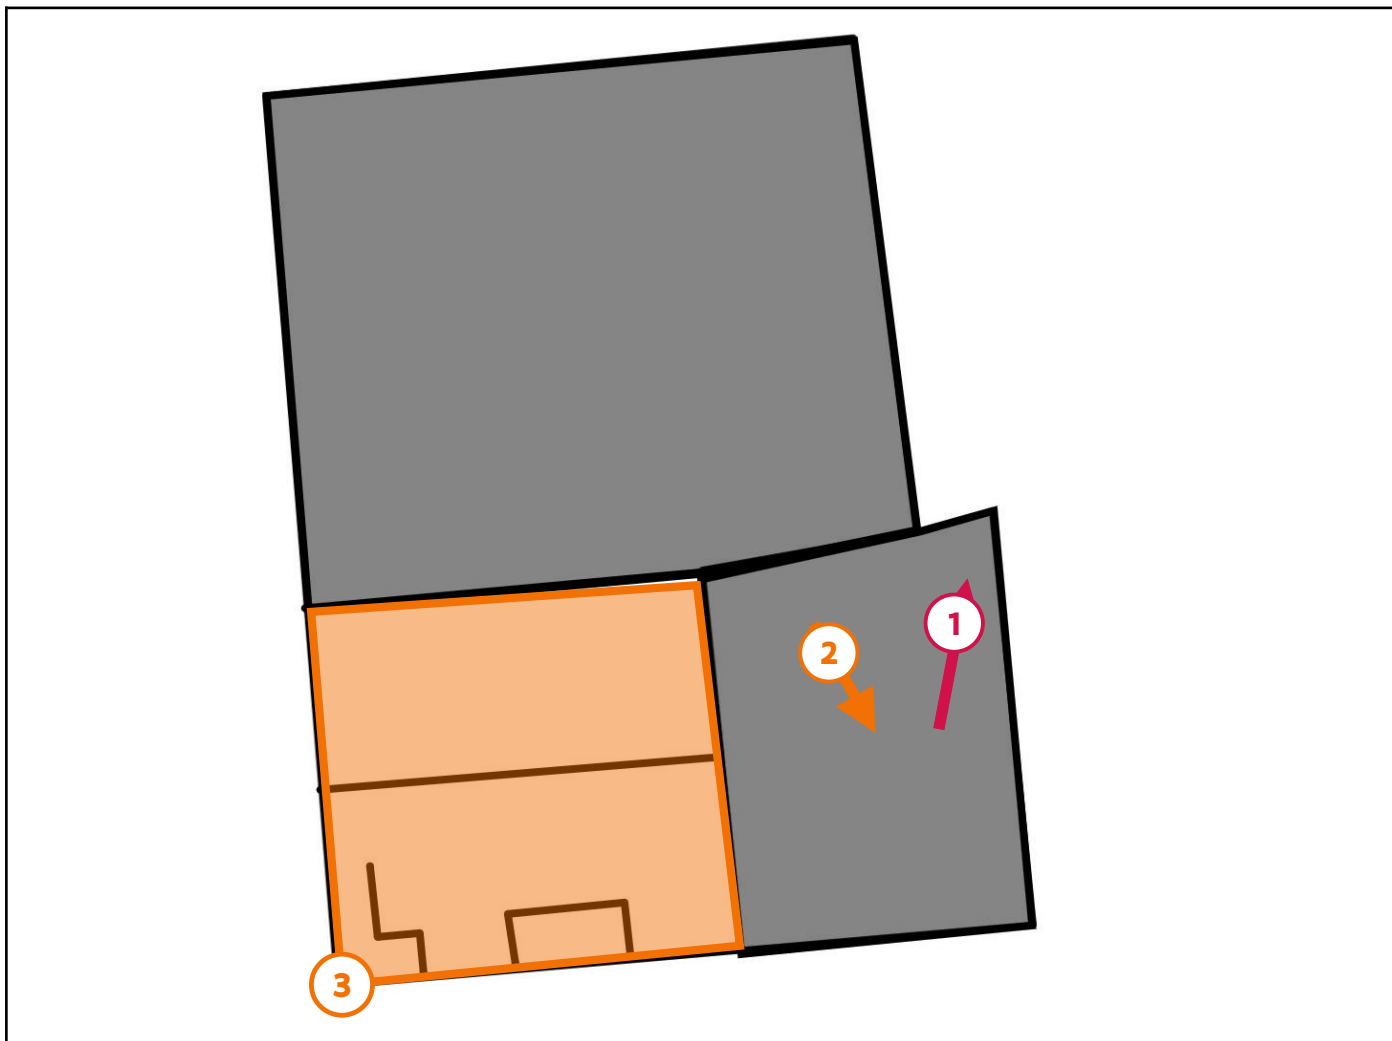
Plan 1.3: Eerste verdiep

Beschrijving	Type	Actie
1. asbestcement afval op het platte dak	Asbestmateriaal	Dringend verwijderen
2. Rookgaskanaal in asbestcement	Asbestmateriaal	Verwijderen
3. Onderdakplaten schuin dak	Asbestmateriaal	Maatregelen nemen

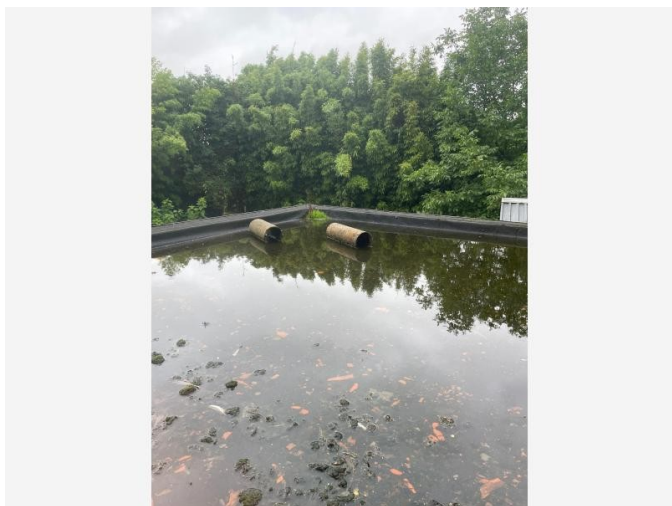
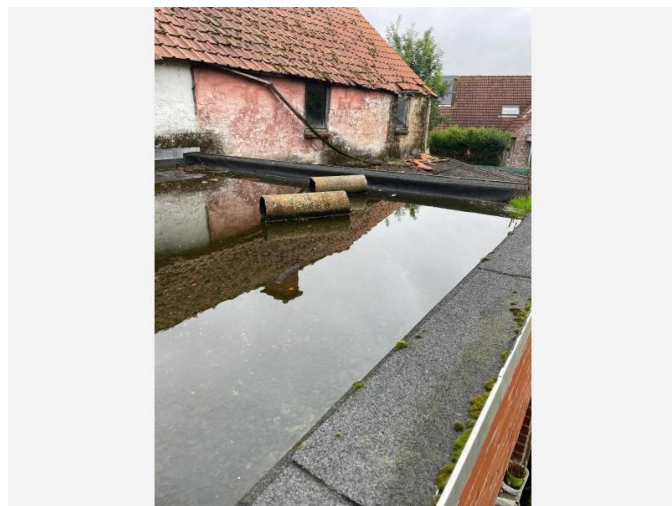
Dringend verwijderen

Beschrijving	asbestcement afval op het platte dak
Type afvalstof	Betreft resten (contaminatie) van verwerking of beschadiging
Type resten (contaminatie)	<ul style="list-style-type: none">• Stukken, fragmenten (los, opliggend)
Besmette materialen	<ul style="list-style-type: none">• Geen (er is geen vermenging met ander materiaal)
Bron van de resten	Bron van de resten is niet meer aanwezig
Omgeving	Buiten
Primaire drager	Plat dak
Gebondenheid resten	Hecht
Hoeveelheid (gewicht - aantal)	<ul style="list-style-type: none">• 2,00 kg - 1 stuk
Totaal gewicht	2,00 kg
Eenvoudig bereikbaar	Ja
Identificatiemethode	Vaststelling zonder monsternamen

- Verwijder het asbestafval.

- Eenvoudige handelingen: mag via doe-het-zelf of door werknemer(s) met opleidingsattest eenvoudige handelingen
De stukken kunnen eenvoudig verwijderd worden in één geheel zonder het materiaal te beschadigen.

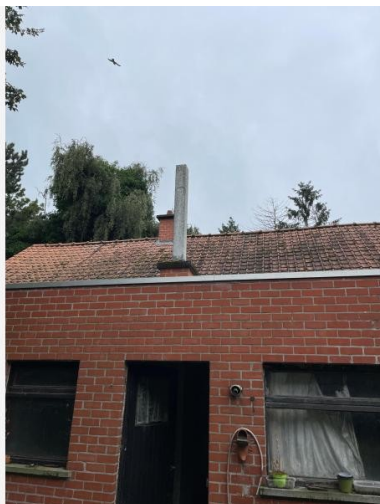
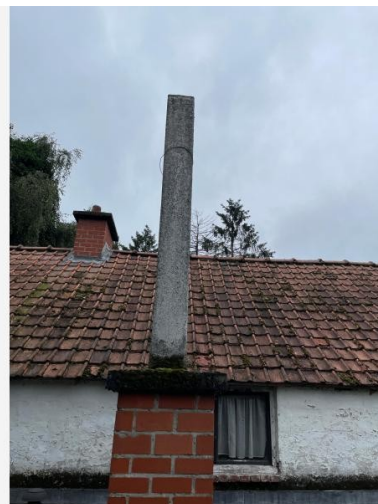
Het asbestmateriaal valt onder de mijlpaal van 2034.

Verwijderen

Eindbeoordeling materiaalrisico	Verhoogd materiaalrisico en/of verhoogde kans op vezelvrijgave
---------------------------------	--

Gebondenheid	Categorie 1: hechtgebonden in oorsprong
Asbestsoort (vezeltype)	Crocidoliet aanwezig
Asbestconcentratie	Laag (< 50%)
Afschermingsgraad van het gehele materiaal	Geheel of deels (ook) vrij aan binnenluchtstromen
Toestand van het materiaal	Licht beschadigd, licht verweerd. Intact materiaal type Pical – asbestboard of categorie III 'gebondenheid'

Beschrijving	Rookgaskanaal in asbestcement
Omgeving	Buiten
Primaire drager	HVAC infrastructuur en uitrusting
Asbestmateriaal	Rookgaskanaal
Bindmiddel van asbestmateriaal	Cement
Gebondenheid op basis van bindmiddel	Hecht
Hoeveelheid (lengte - omtrek - dikte - aantal)	<ul style="list-style-type: none">• 4,00 m - 42,00 cm - 2,00 cm - 1 stuk
Totaal volume	0,034 m ³
Eenvoudig bereikbaar	Nee <ul style="list-style-type: none">• Het asbestmateriaal is bedekt (uitgezonderd laag verf, coating, behang, kunststof, textiel) en het wegnemen van het bedekkende materiaal kan niet zonder het bedekkende materiaal te beschadigen.

- Zorg voor een veilig beheer. Vermijd het beschadigen van het asbestmateriaal. Controleer de toestand jaarlijks op wijzigingen.

- Eenvoudige handelingen: mag via doe-het-zelf of door werknemer(s) met opleidingsattest eenvoudige handelingen
De koker kan eenvoudig verwijderd worden in één geheel zonder het materiaal te beschadigen door het omringede metselwerk los te kappen.

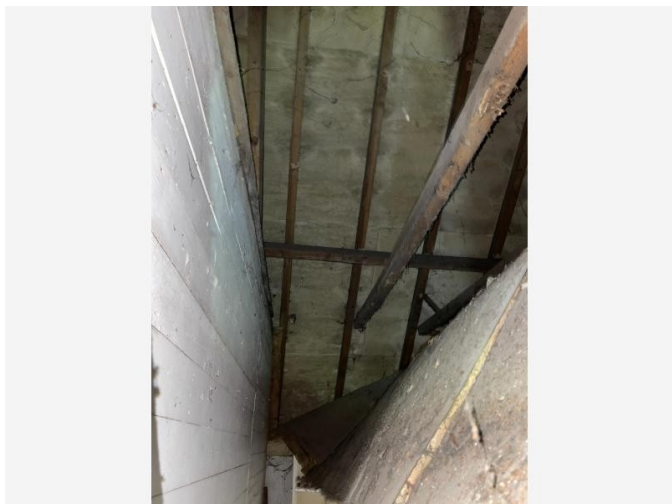
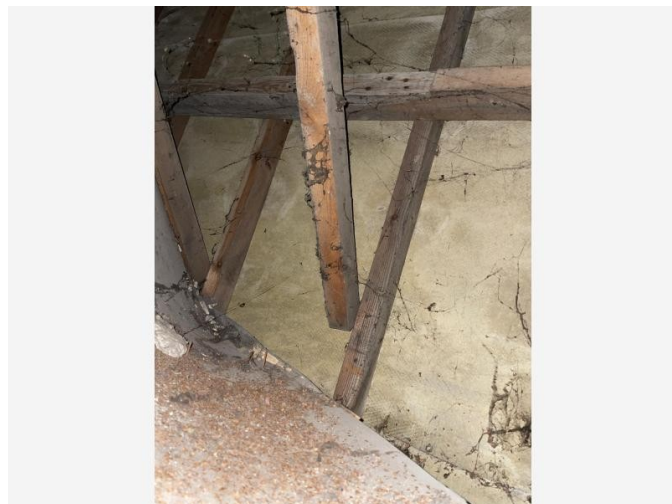
Het asbestmateriaal valt onder de mijlpaal van 2040.

Maatregelen nemen

Eindbeoordeling materiaalrisico	Verhoogd materiaalrisico en/of verhoogde kans op vezelvrijgave
---------------------------------	--

Gebondenheid	Categorie 1: hechtgebonden in oorsprong
Asbestsoort (vezeltype)	Crocidoliet aanwezig
Asbestconcentratie	Laag (< 50%)
Afschermingsgraad van het gehele materiaal	Geheel of deels (ook) vrij aan de binnenlucht
Toestand van het materiaal	Licht beschadigd, licht verweerd. Intact materiaal type Pical – asbestboard of categorie III 'gebondenheid'

Beschrijving	Onderdakplaten schuin dak
Omgeving	Grenst aan binnen- en buitenlucht
Primaire drager	Schuin dak
Asbestmateriaal	Plaat, paneel, tablet - Type Menuiserite
Bindmiddel van asbestmateriaal	Cement
Gebondenheid op basis van bindmiddel	Hecht
Hoeveelheid (oppervlakte - dikte - aantal)	<ul style="list-style-type: none">60,00 m² - 1,00 cm - 1 stuk
Totaal volume	0,60 m ³
Eenvoudig bereikbaar	Nee <ul style="list-style-type: none">Het asbestmateriaal is bedekt (uitgezonderd laag verf, coating, behang, kunststof, textiel) en het wegnemen van het bedekkende materiaal kan niet zonder het bedekkende materiaal te beschadigen.

- Zorg voor een veilig beheer. Vermijd het beschadigen van het asbestmateriaal. Controleer de toestand jaarlijks op wijzigingen.

- Eenvoudige handelingen: mag via doe-het-zelf of door werknemer(s) met opleidingsattest eenvoudige handelingen
De platen kunnen eenvoudig verwijderd worden in één geheel zonder het materiaal te beschadigen.

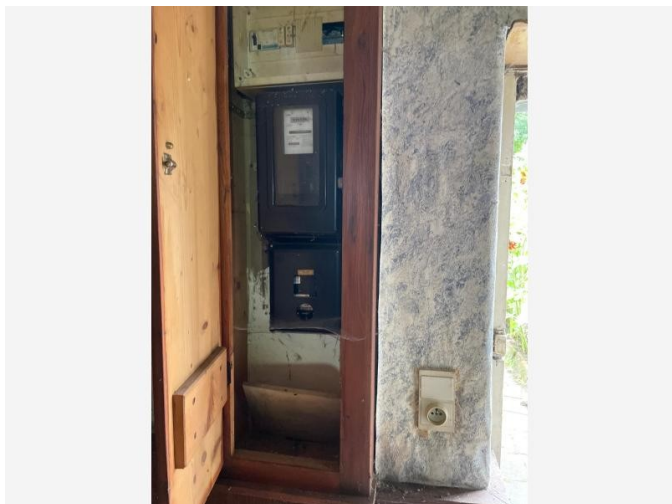
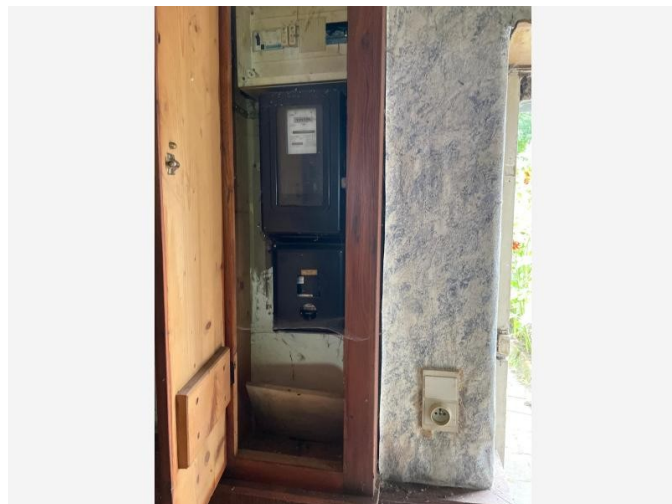
Het asbestmateriaal valt onder de mijlpaal van 2040.

Zorgvuldig beheren

Eindbeoordeling materiaalrisico	Zeer laag materiaalrisico en/of zeer lage kans op vezelvrijgave
---------------------------------	---

Gebondenheid	Categorie 1: hechtgebonden in oorsprong
Asbestsoort (vezeltype)	Crocidoliet aanwezig
Asbestconcentratie	Laag (< 50%)
Afschermingsgraad van het gehele materiaal	Stootvaste afscherming of omkasting
Toestand van het materiaal	Onbeschadigd, niet verweerd

Beschrijving	Zekeringskast met Bakkeliet
Omgeving	Binnen
Primaire drager	Communicatie en elektrische infrastructuur en uitrusting
Asbestmateriaal	Plaat, paneel, tablet - Type Bakeliet
Bindmiddel van asbestmateriaal	Kunststof of -hars
Gebondenheid op basis van bindmiddel	Hecht
Hoeveelheid (oppervlakte - dikte - aantal)	• 1,00 m ² - 0,99 cm - 1 stuk
Totaal volume	0,01 m ³
Eenvoudig bereikbaar	Ja
Bevestigingswijze	• Geschroefd
Identificatiemethode	Vaststelling zonder monsternamen

- Zorg voor een veilig beheer. Vermijd het beschadigen van het asbestmateriaal. Controleer de toestand jaarlijks op wijzigingen.

- Eenvoudige handelingen: mag via doe-het-zelf of door werknemer(s) met opleidingsattest eenvoudige handelingen
De zekeringskast kan eenvoudig worden losgeschroefd, ingepakt en afgevoerd in één geheel zonder het materiaal te beschadigen.

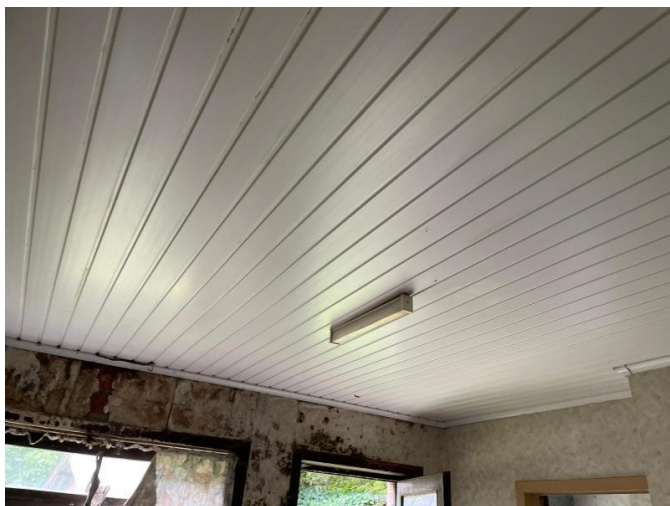
Vrije foto

De plafonds van het pand zijn afgewerkt met hout kunstsof, of andere niet verdachte materialen.
Er werd tijdens de inspectie geen verdacht pleisterwerk waargenomen ter hoogte van plafonds.

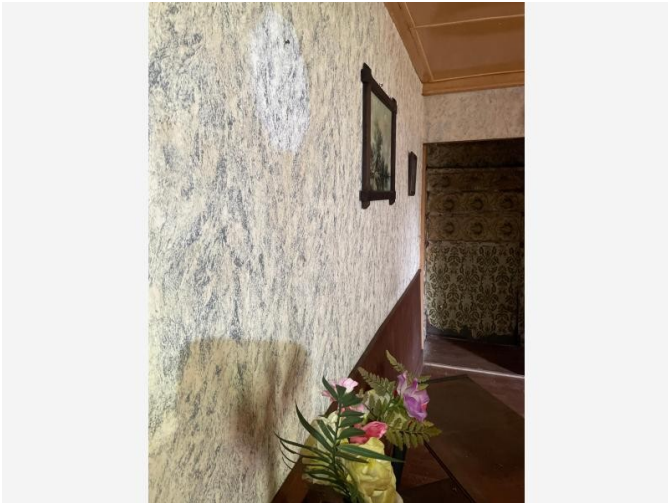
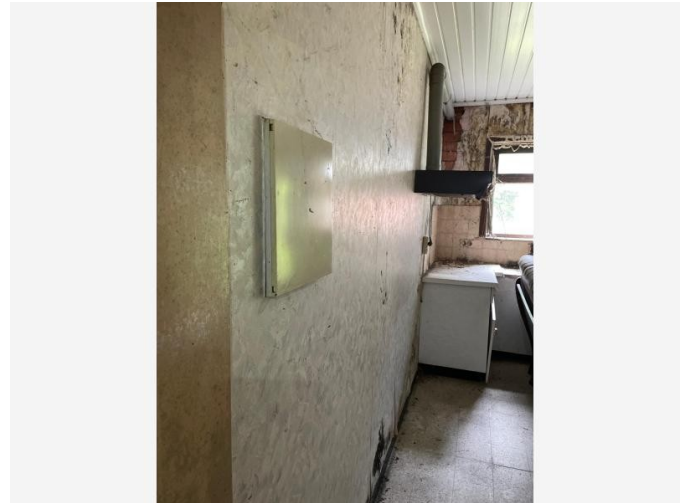
Geen asbest

#	Type	Referentie	Resultaat
6.1	Mengmonster	1	Geen asbest

Beschrijving	Pleisterwerk muur
Omgeving	Binnen
Primaire drager	Binnenwand

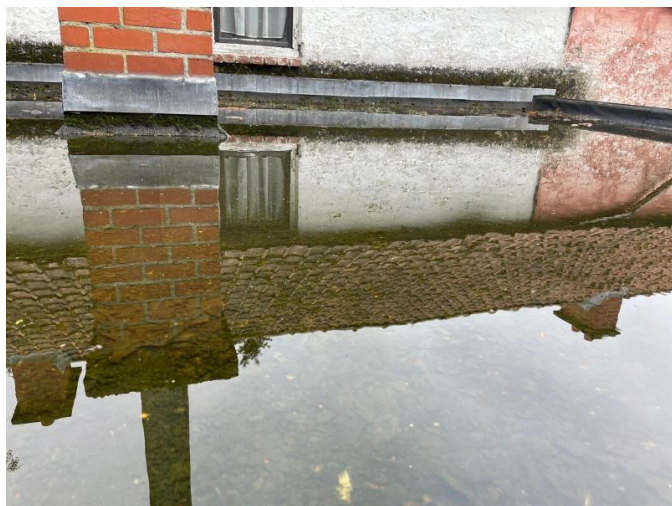
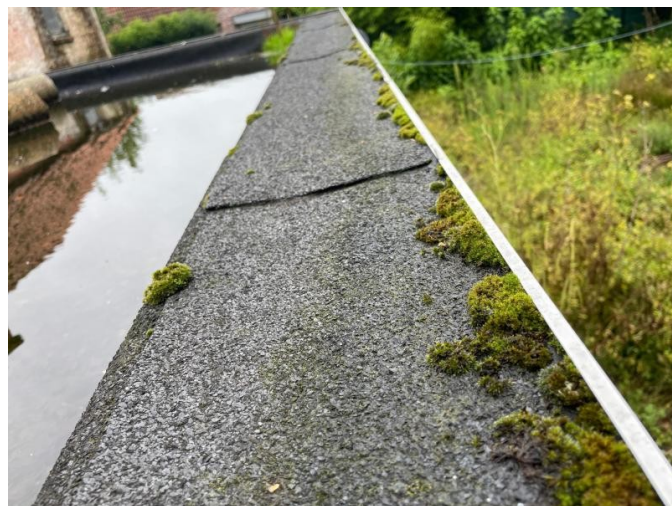
Fiche 7: Dakbedekking met roofing

Geen asbest

#	Type	Referentie	Resultaat
7.1	Puntmonster	2	Geen asbest

Beschrijving	Dakbedekking met roofing
Omgeving	Buiten
Primaire drager	Plat dak
Bindmiddel van materiaal	Bitumen (roofing, teer, asfalt)
