# Asbestinventarisatetest

Appensvoordestraat 153, 9920 Lievegem

Attestnummer : 20260602-000152.001

Uitgegeven op : 04.06.2026

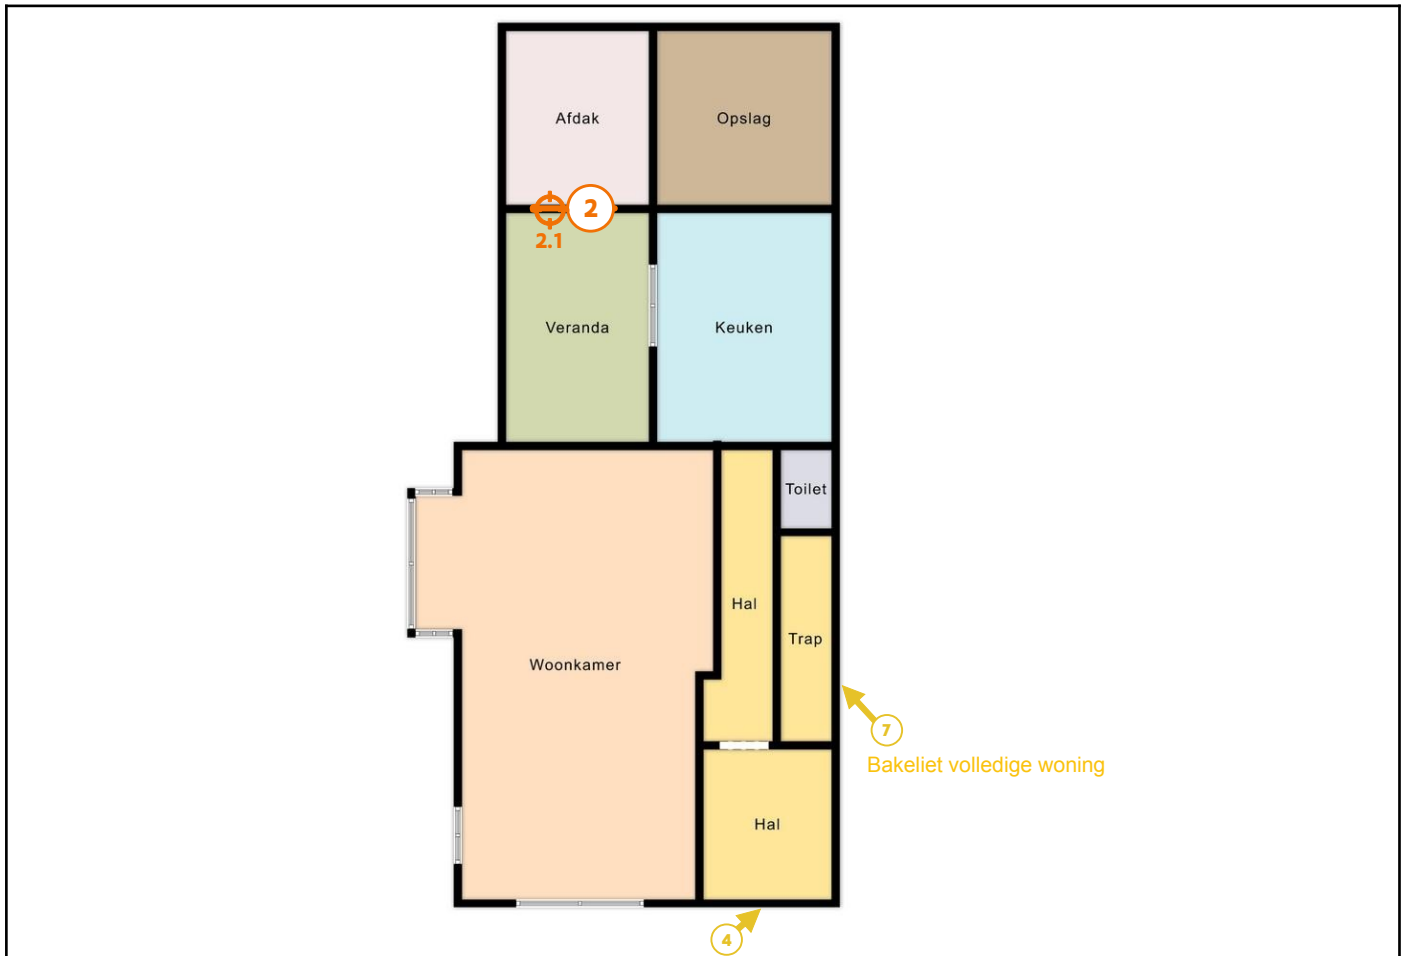
# Plan 1.1: Grondplan gelijkvloers

| Beschrijving | Type | Actie |
|---|---|---|
| 2. Vensterbank veranda achterzijde | Asbestmateriaal | Verwijderen |
| 4. Glasal voordeur | Asbestmateriaal | Zorgvuldig beheren |
| 7. Bakeliet Schakelaars en stopcontacten in de volledige woning | Asbestmateriaal | Zorgvuldig beheren |

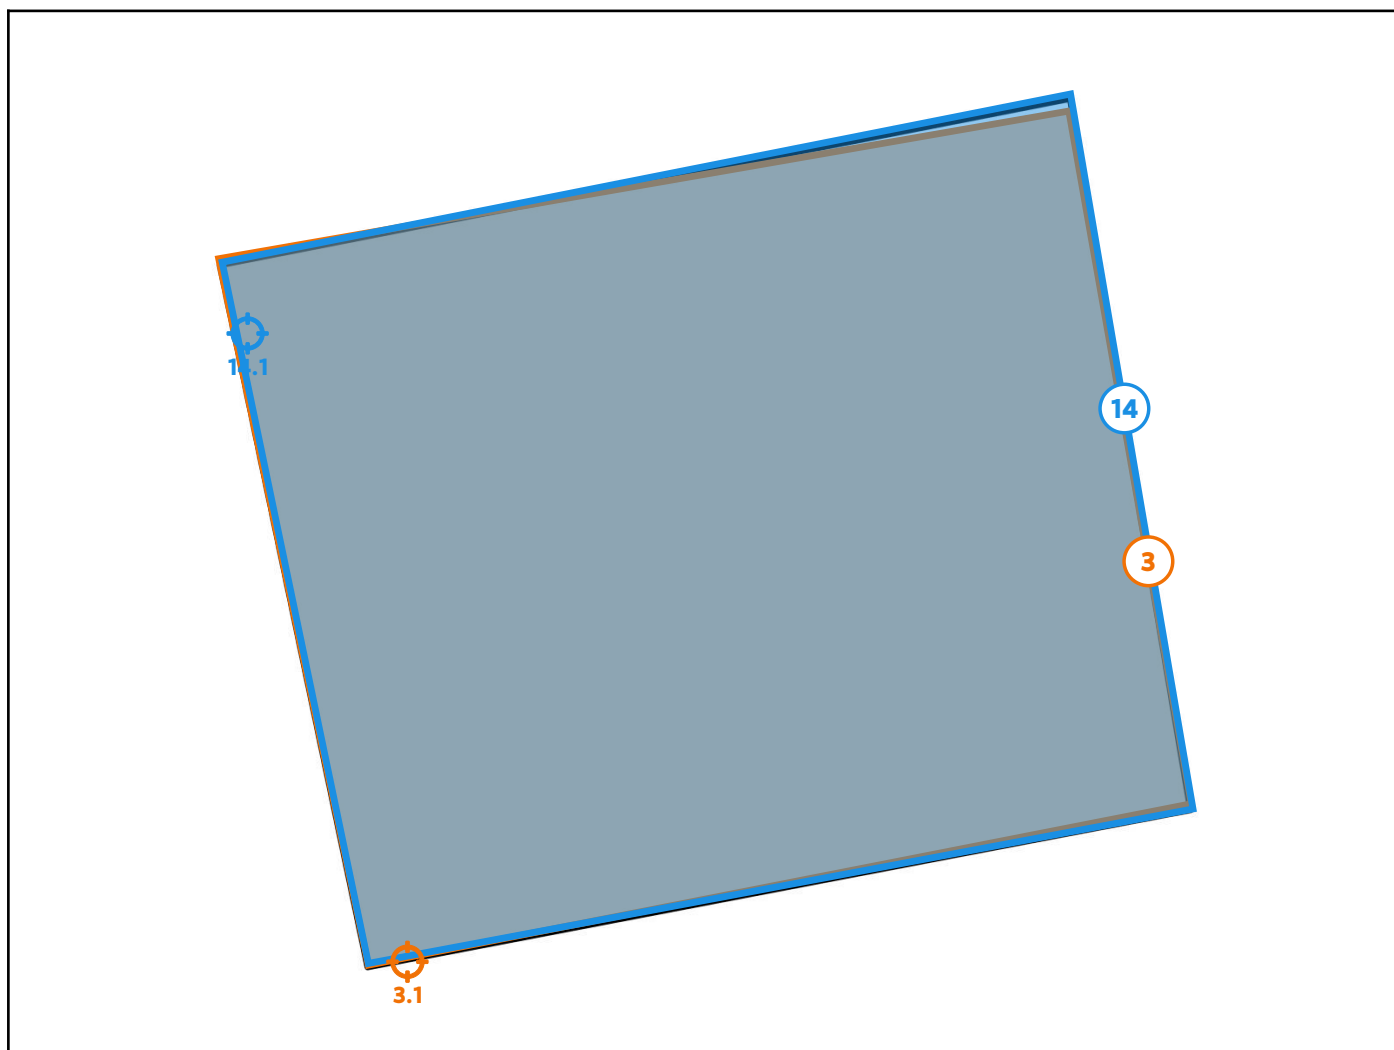
## Plan 3.1: Berging plan

| Beschrijving | Type | Actie |
|--|---|---|
| 3. Plafond en afboording Cementplaat Berging | Asbestmateriaal | <a href="#">Verwijderen</a> |

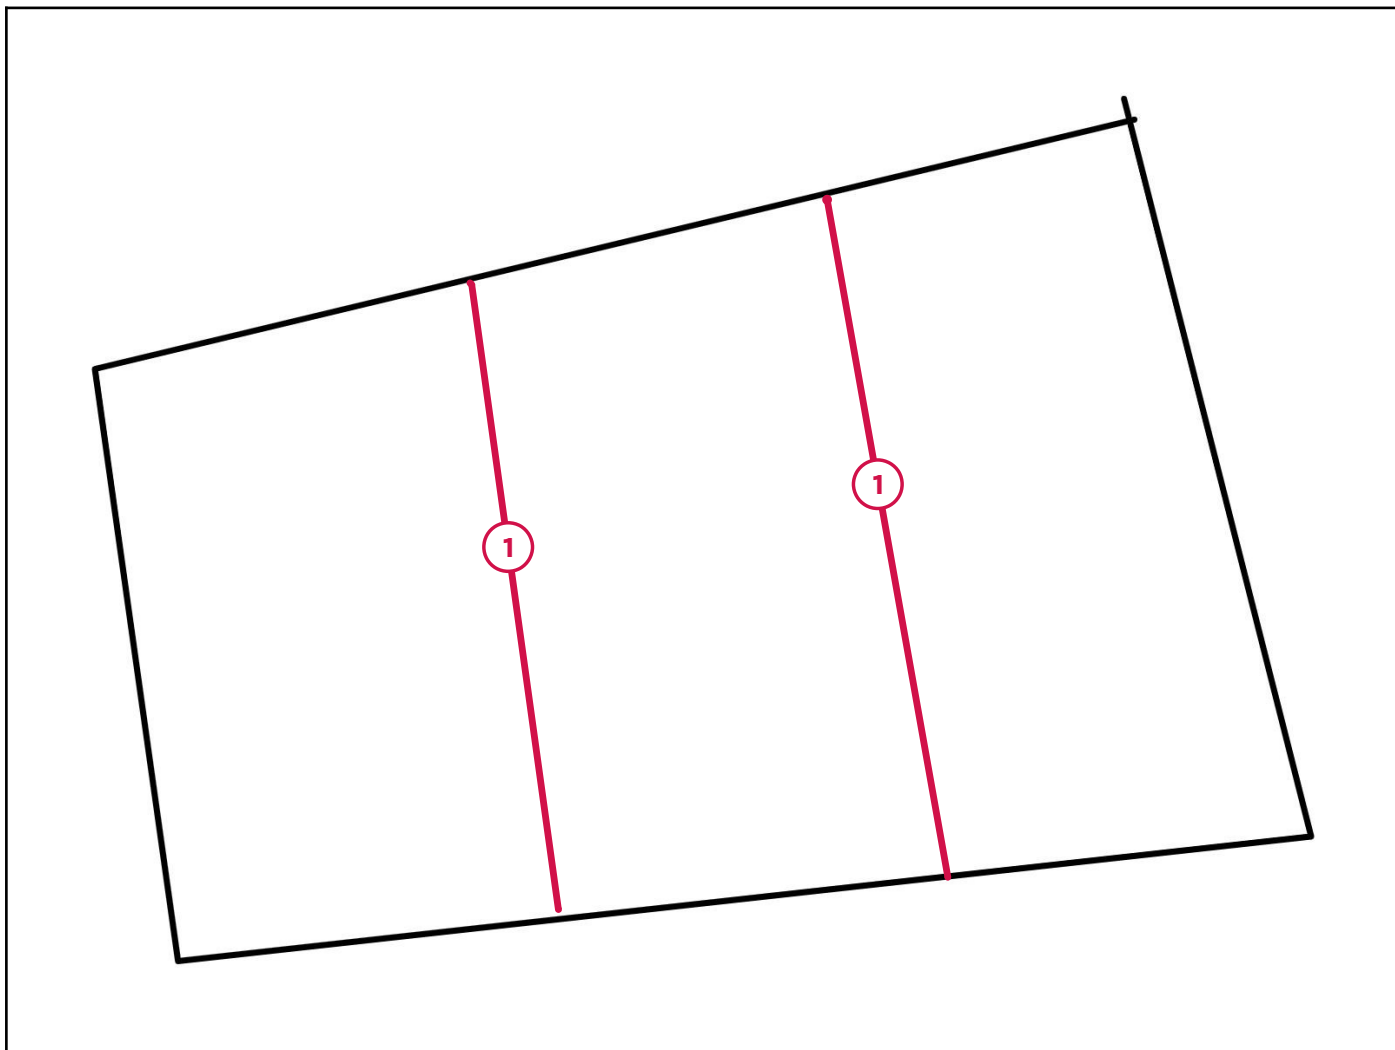
## Plan 6.1: Moestuin plan

| Beschrijving | Type | Actie |
|---|---|---|
| 1. Afval cementplaten in moestuin | Asbestmateriaal | Dringend verwijderen |

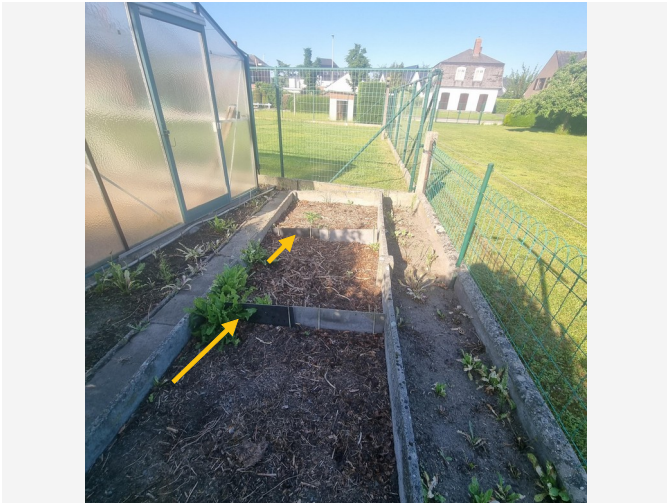
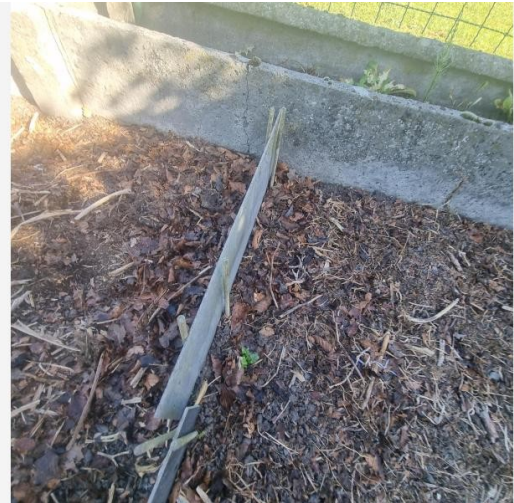
| Beschrijving | Afval cementplaten in moestuin |
| Asbestmaterialen | <ul style="list-style-type: none"><li>• Plaat, paneel, tablet - Type Menuiserite</li></ul> |
| Hoeveelheid (gewicht - aantal) | <ul style="list-style-type: none"><li>• 12,00 kg - 1 stuk</li></ul> |
| Identificatiemethode | De asbestdeskundige beoordeelt het materiaal als asbestverdacht en dus asbesthoudend, en dit zonder monsternamen. |

**Dringend verwijderen**

- Verwijder het asbestafval.

- Eenvoudige handelingen: mag via doe-het-zelf of door werknemer(s) met opleidingsattest eenvoudige handelingen  
Raadpleeg steeds de actuele wetgeving op de website van OVAM ([www.ovam.be/asbest](http://www.ovam.be/asbest)). Onder strikte voorwaarden kan het eventueel toegestaan zijn om bepaalde toepassingen van asbest zelf te verwijderen. Dit geldt enkel voor hechtgebonden asbest in goede staat, in beperkte hoeveelheden en mits naleving van de veiligheidsvoorschriften. Bij twijfel wordt echter sterk aangeraden om een erkende asbestverwijderaar te raadplegen.

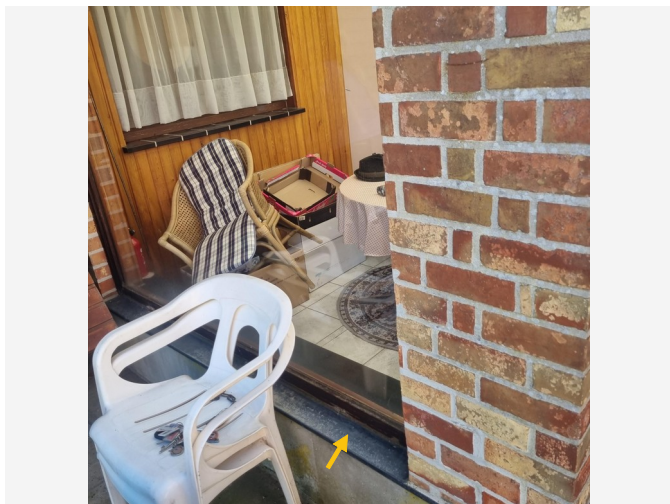
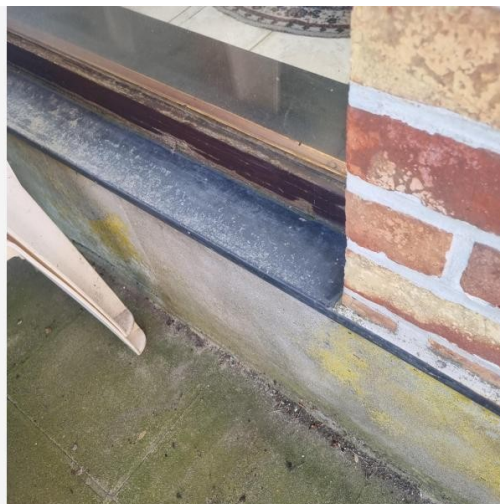
| Eindbeoordeling materiaalrisico | Verhoogd materiaalrisico en/of verhoogde kans op vezelvrijgave |

| Gebondenheid | Categorie 1: hechtgebonden in oorsprong |
| Asbestsoort (vezeltype) | Alleen chrysotiel aanwezig |
| Asbestconcentratie | Laag (< 50%) |

Verwijderen

- Zorg voor een veilig beheer. Vermijd het beschadigen van het asbestmateriaal. Controleer de toestand jaarlijks op wijzigingen.

- Eenvoudige handelingen: mag via doe-het-zelf of door werknemer(s) met opleidingsattest eenvoudige handelingen  
Raadpleeg steeds de actuele wetgeving op de website van OVAM ([www.ovam.be/asbest](http://www.ovam.be/asbest)). Onder strikte voorwaarden kan het eventueel toegestaan zijn om bepaalde toepassingen van asbest zelf te verwijderen. Dit geldt enkel voor hechtgebonden asbest in goede staat, in beperkte hoeveelheden en mits naleving van de veiligheidsvoorschriften. Bij twijfel wordt echter sterk aangeraden om een erkende asbestverwijderaar te raadplegen.

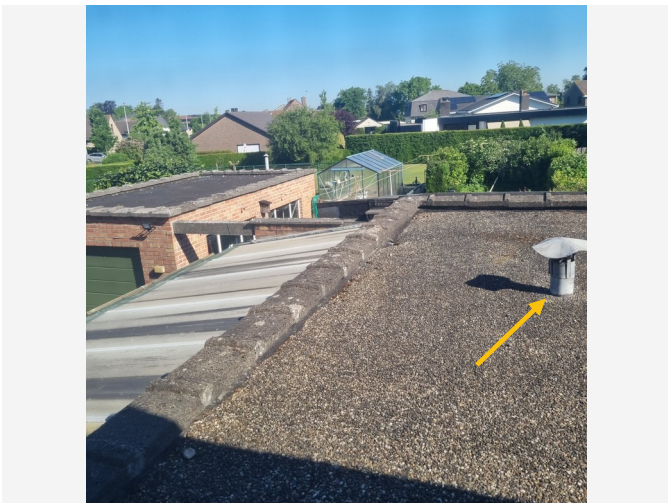
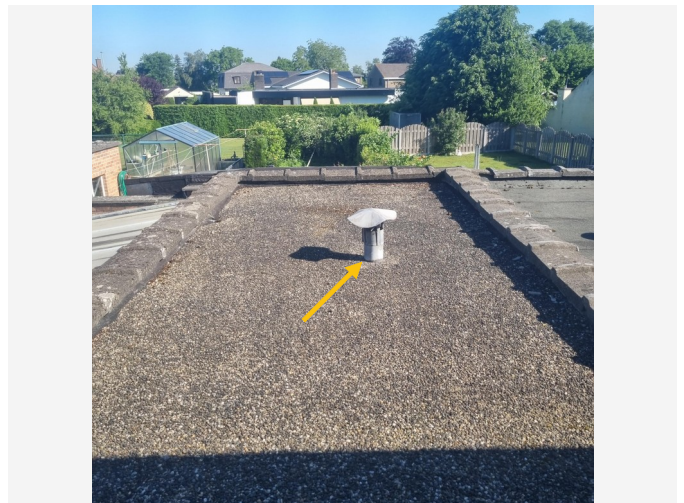
## Fiche 17: Inox rookgasafvoer platdak keuken

| Beschrijving | Notitie | Terug te vinden op plannen |
|---|---|---|
| Fiche 17: Inox rookgasafvoer platdak keuken | Dit is geen verdacht materiaal. Het is echter niet duidelijk of het niet-verdachte rookgaskanaal langs de binnenzijde van de opening aanwezig is. | Plan 1.4: Grondplan dak |
