# Asbestinventarisatetest

Binnenslag 16, 9920 Lievegem

Attestnummer : 20230814-000189.000

**Niet-asbestveilig**

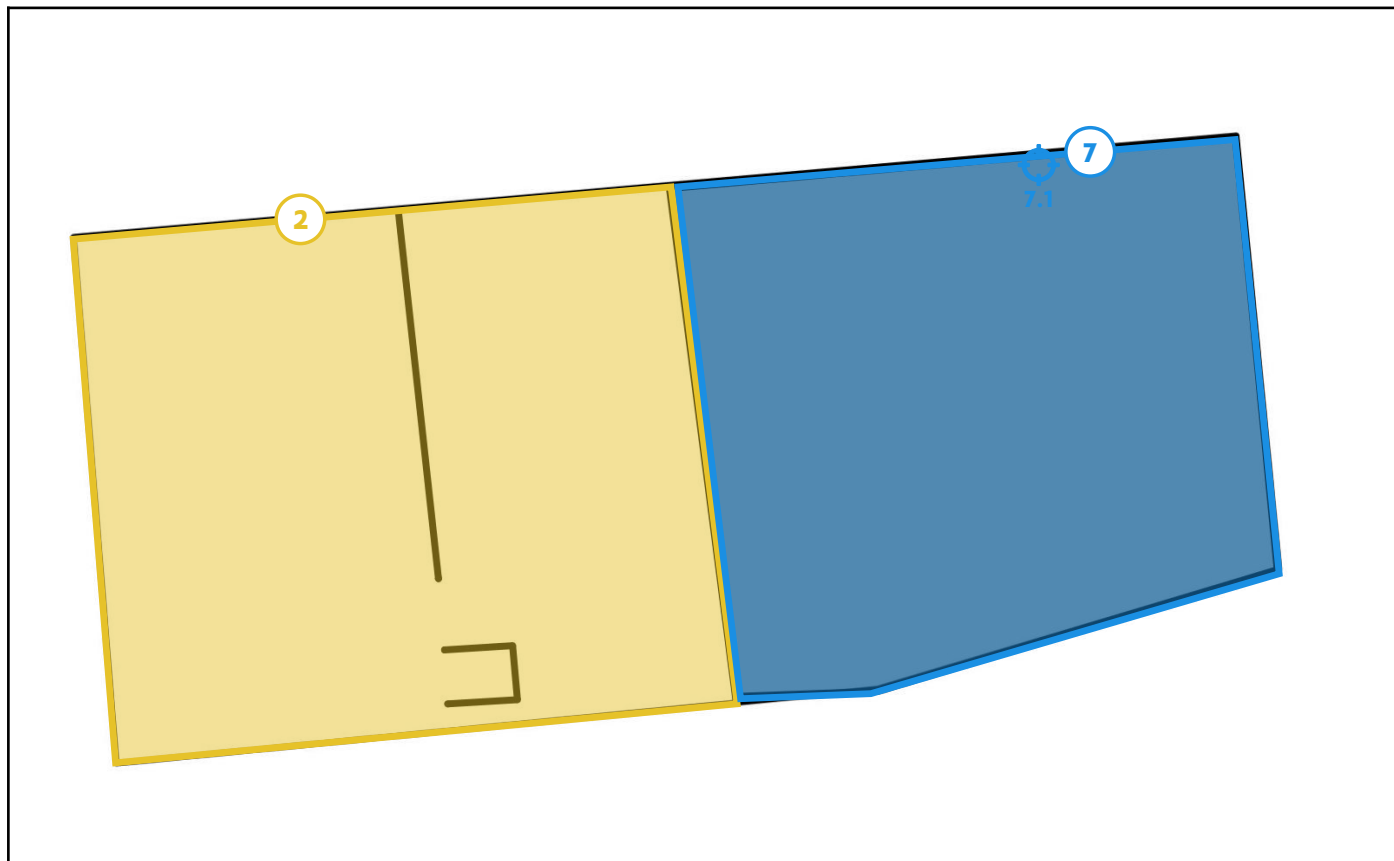
## Plan 1.5: Eerste verdiep

| Beschrijving | Type | Actie |
|---|---|---|
| 2. Onderdakplaten schuin dak | Asbestmateriaal | Zorgvuldig beheren |

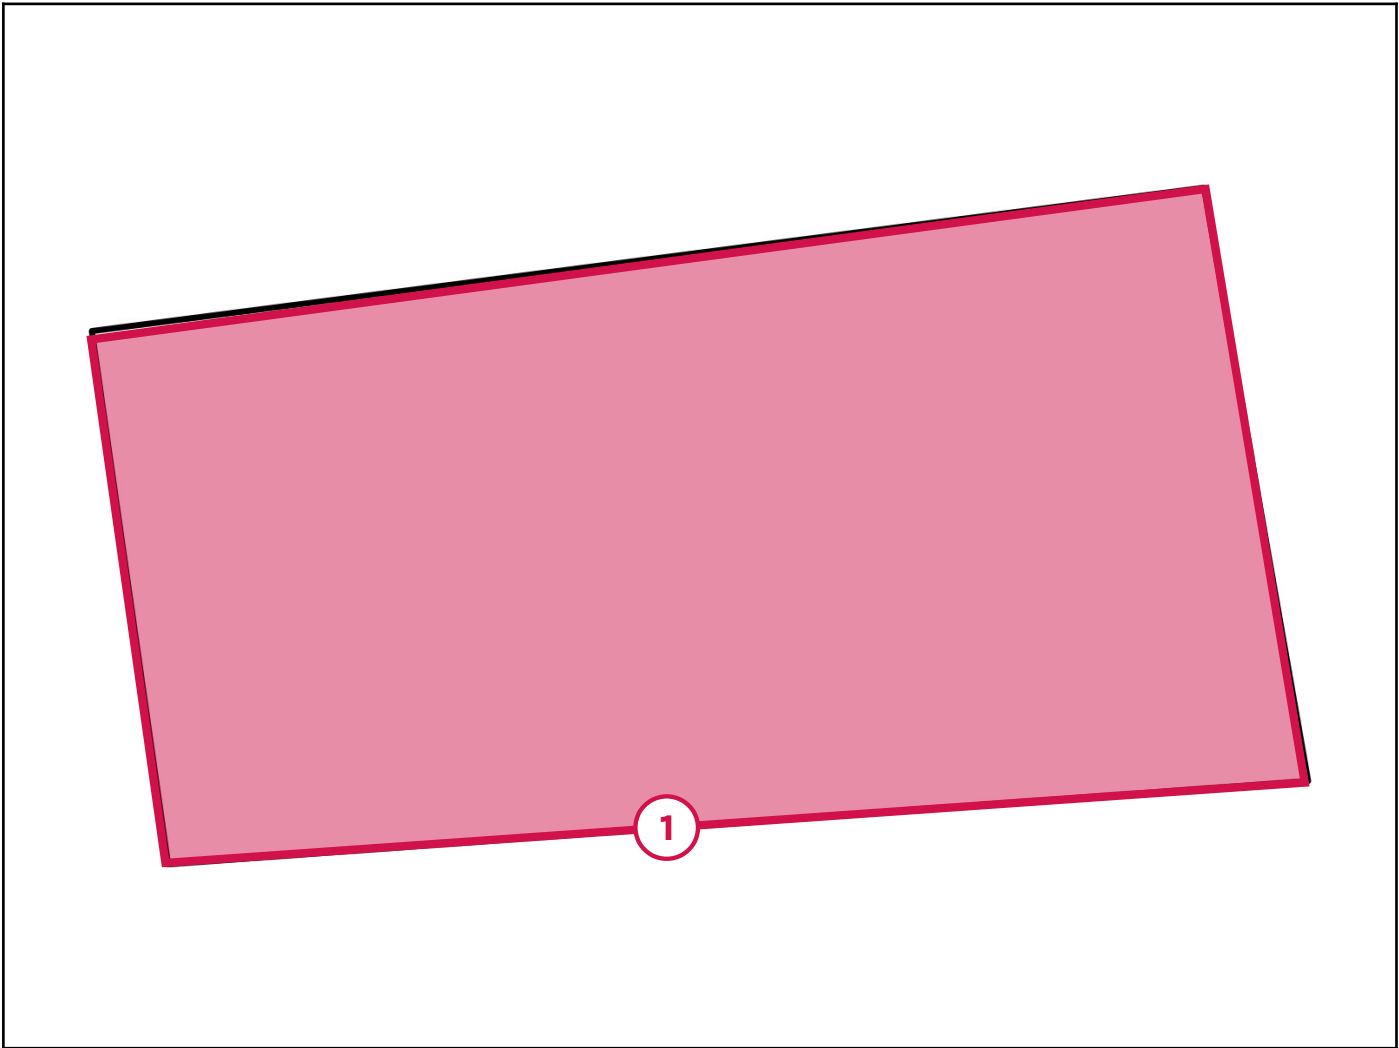
### Plan 3.1: plan garage

| Beschrijving | Type | Actie |
|---|---|---|
| 1. Dakbedekking met golfplaten | Asbestmateriaal | Dringend verwijderen |

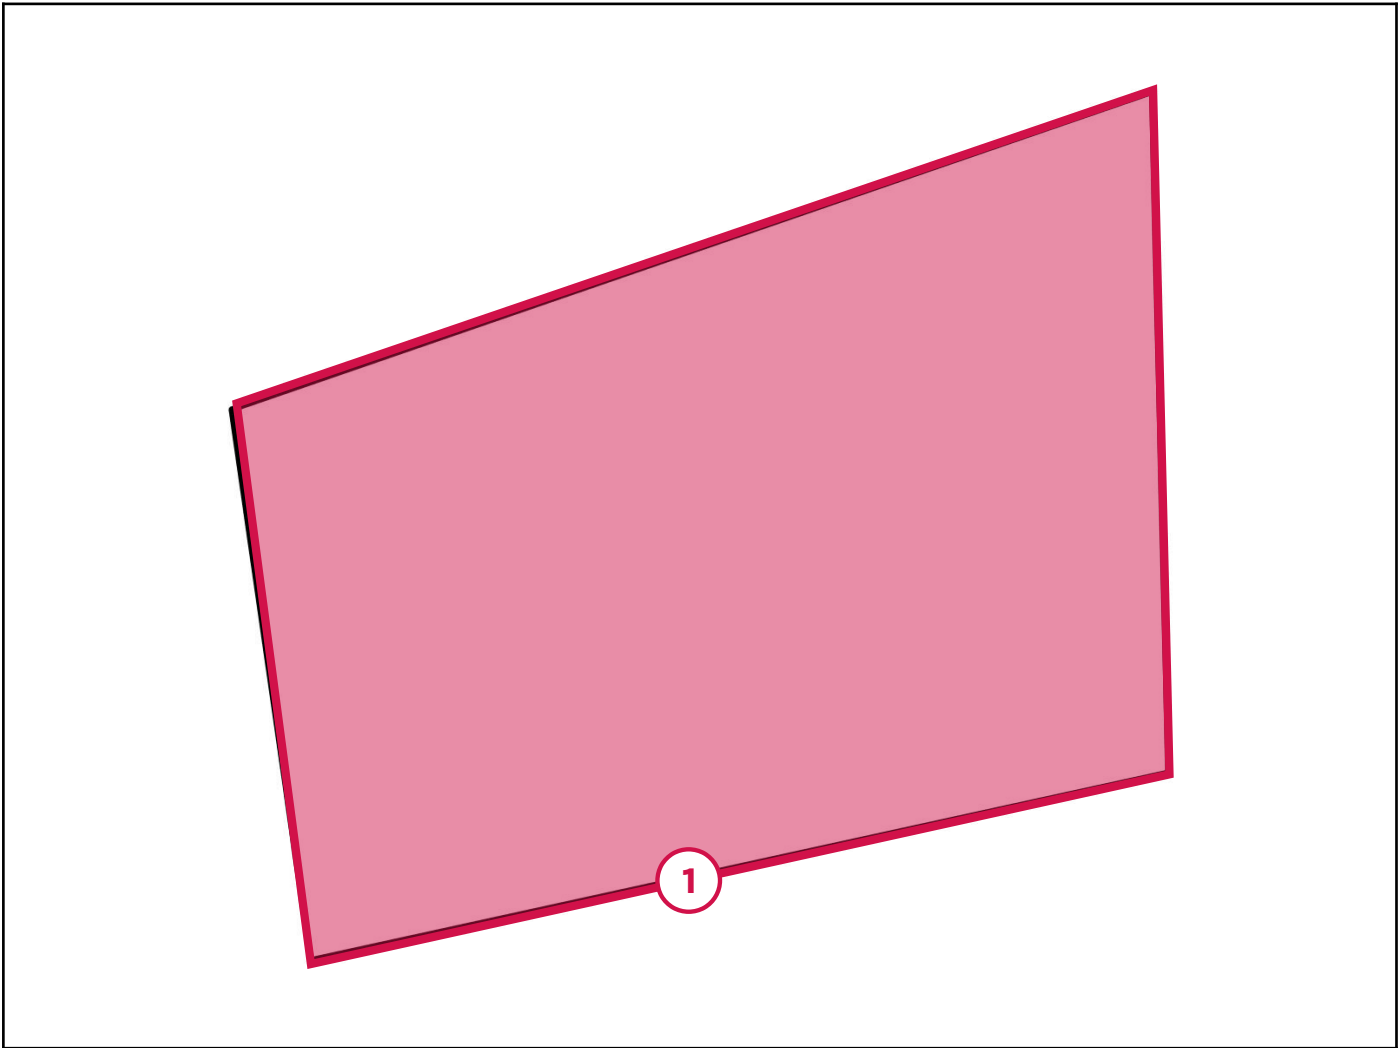
# Plan 4.1: plan berghok

| Beschrijving | Type | Actie |
|---|---|---|
| 1. Dakbedekking met golfplaten | Asbestmateriaal | Dringend verwijderen |

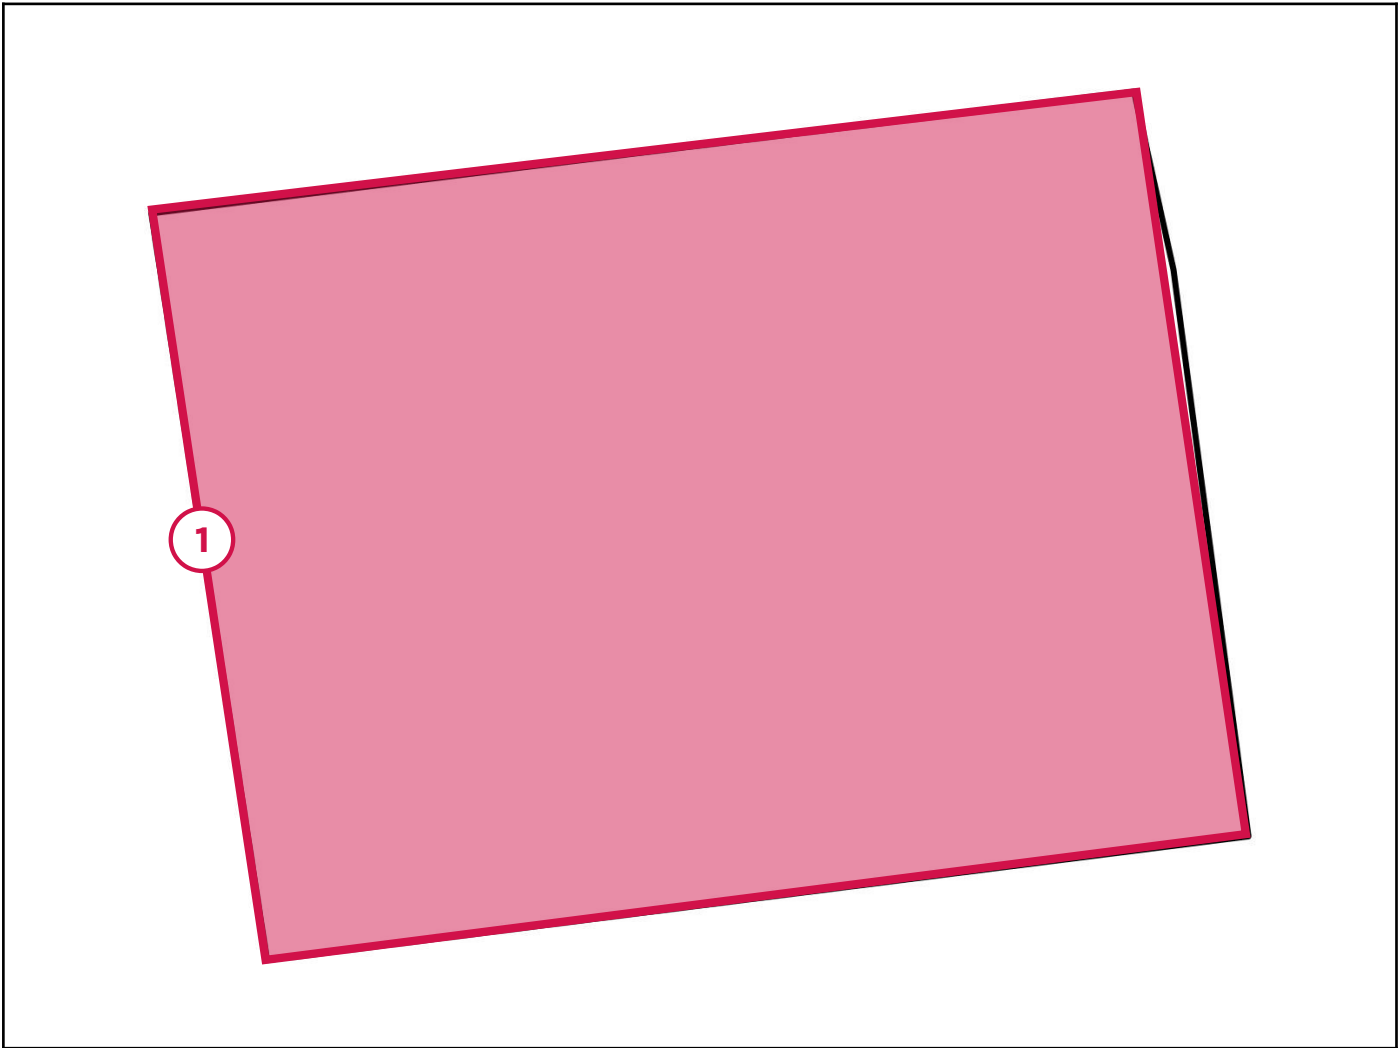
# Plan 5.1: tuinhuis achteraan

| Beschrijving | Type | Actie |
|---|---|---|
| 1. Dakbedekking met golfplaten | Asbestmateriaal | Dringend verwijderen |

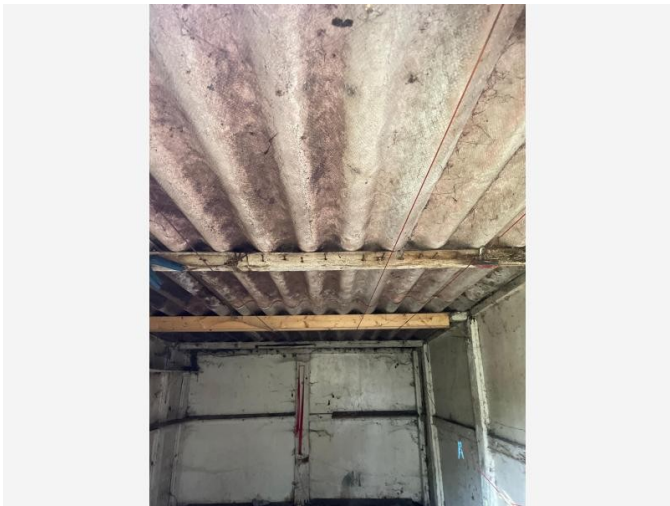
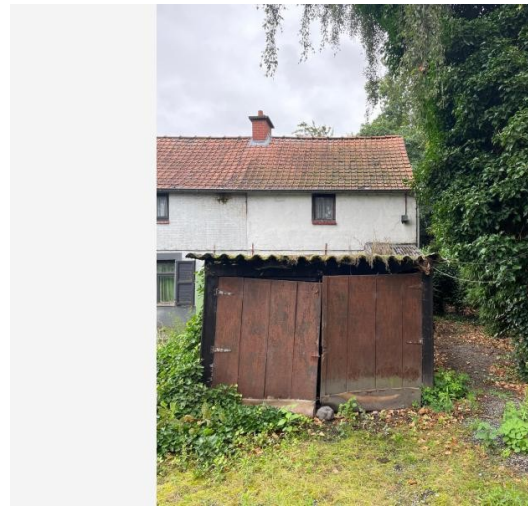
| Fiche 1: Dakbedekking met golfplaten..... | 21 |

Het asbestmateriaal valt onder de mijlpaal van 2040.

**Dringend verwijderen**

| Eindbeoordeling materiaalrisico | Hoog materiaalrisico en/of hoge kans op vezelvrijgave |

| Asbestsoort (vezeltype) | Crocidoliet aanwezig |
| Asbestconcentratie | Laag (< 50%) |
| Afschermingsgraad van het gehele materiaal | Geheel of deels (ook) vrij aan de binnenlucht |
| Toestand van het materiaal | Matig beschadigd, matig verweerd |

| Beschrijving | Dakbedekking met golfplaten |

- Zorg voor een veilig beheer. Vermijd het beschadigen van het asbestmateriaal. Controleer de toestand jaarlijks op wijzigingen.
- Hemelwater dat afspoelt van asbestcement daken of gevels kan asbestdeeltjes bevatten. Gebruik het enkel voor gesloten circuits (bv. spoelen toiletten). Reinig na het vervangen van het dak of de gevel de dakgoten en regenwaterput of -ton om asbesthoudend sediment of slib te verwijderen

- Eenvoudige handelingen: mag via doe-het-zelf of door werknemer(s) met opleidingsattest eenvoudige handelingen  
De golfplaten kunnen eenvoudig worden verwijderd, ingepakt en afgevoerd in één geheel zonder het materiaal te beschadigen.

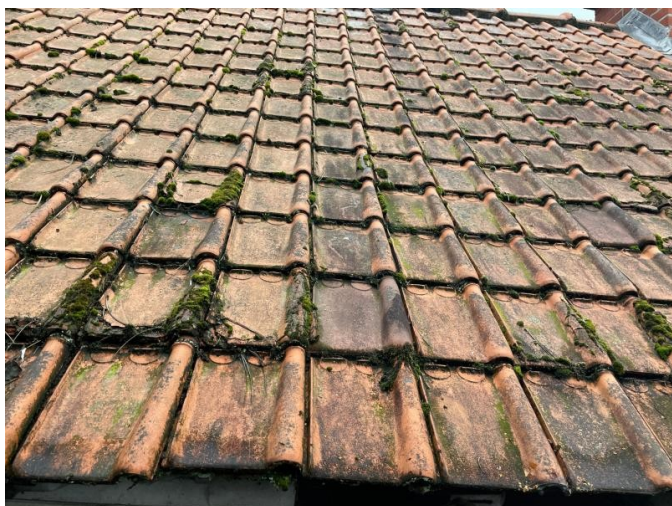
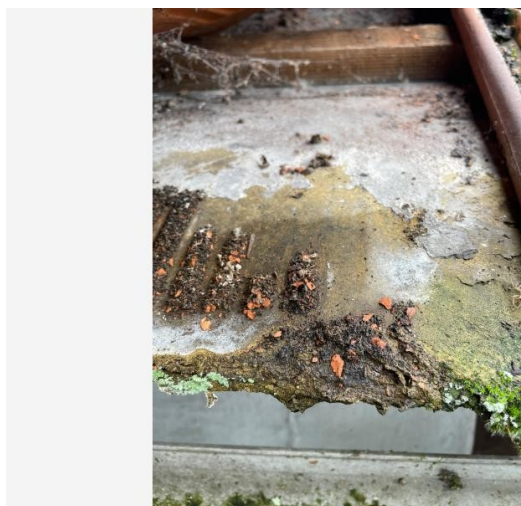
| Fiche 2: Onderdakplaten schuin dak..... | 24 |

Het asbestmateriaal valt onder de mijlpaal van 2040.

Zorgvuldig beheren

| Eindbeoordeling materiaalisico | Zeer laag materiaalisico en/of zeer lage kans op vezelvrijgave |

| Asbestsoort (vezeltype) | Crocidoliet aanwezig |
| Toestand van het materiaal | Licht beschadigd, licht verweerd. Intact materiaal type Pical – asbestboard of categorie III 'gebondenheid' |

| Beschrijving | Onderdakplaten schuin dak |

- Zorg voor een veilig beheer. Vermijd het beschadigen van het asbestmateriaal. Controleer de toestand jaarlijks op wijzigingen.

- Eenvoudige handelingen: mag via doe-het-zelf of door werknemer(s) met opleidingsattest eenvoudige handelingen  
De Platen kunnen eenvoudig verwijderd worden in één geheel zonder het materiaal te beschadigen.

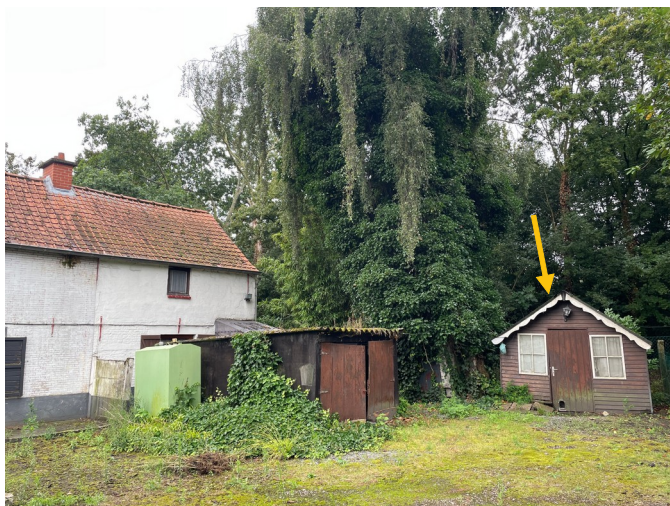
| Fiche 3: Dakbedekking met bitumen golfplaten..... | 28 |

De dakbedekking van het tuinhuis is met bitumen golfplaten deze zijn niet verdacht.

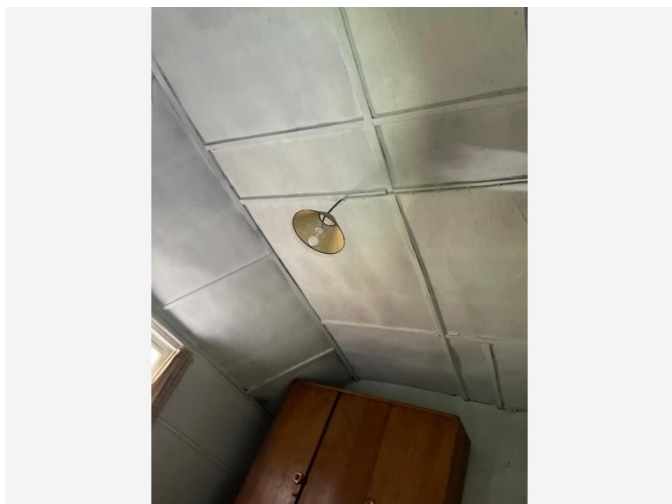
| Fiche 4: Plafond en binnewanden verdiep uit hout..... | 29 |

De plafond en binnewanden van het eerste verdiep zijn afgewerkt met hout. Er werd geen verdacht pleisterwerk of afwerking waargenomen ter hoogte van de plafond.

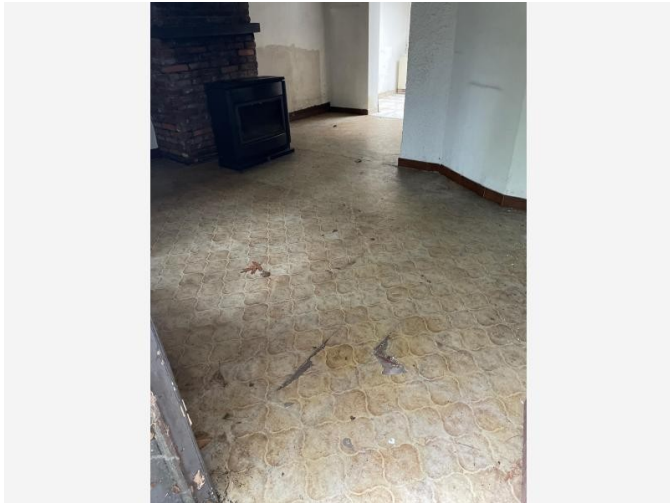
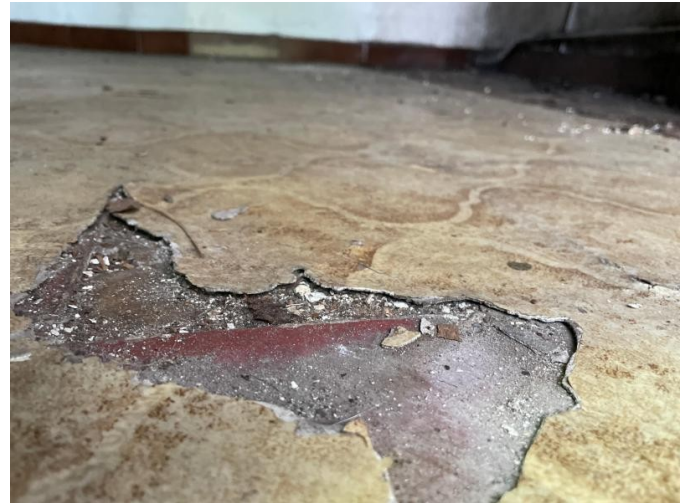
## Fiche 5: Vinylzeil als vloerbekleding

Geen asbest

| # | Type | Referentie | Resultaat |
|---|---|---|---|
| 5.1 | Puntmonster | 2 | Geen asbest |

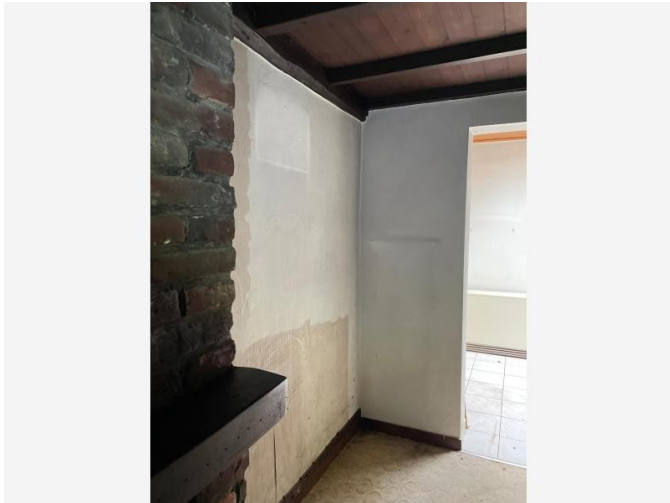
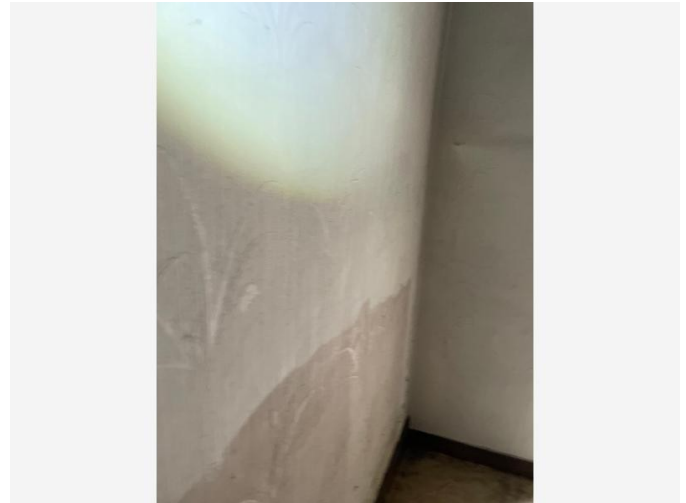
## Fiche 6: Pleisterwerk muur

Geen asbest

| # | Type | Referentie | Resultaat |
|---|---|---|---|
| 6.1 | Mengmonster | 1 | Geen asbest |

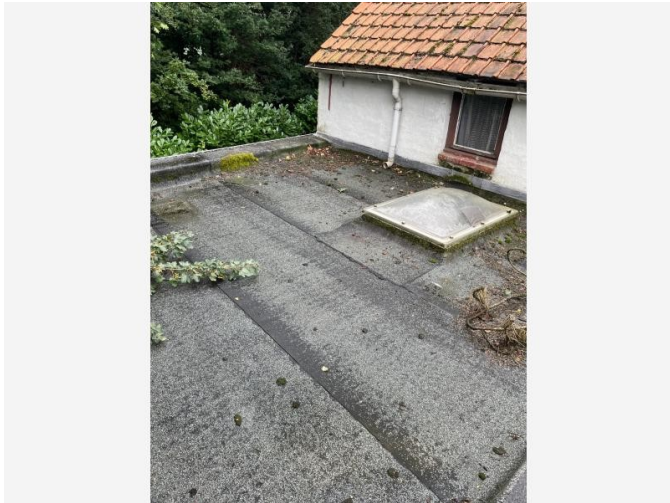
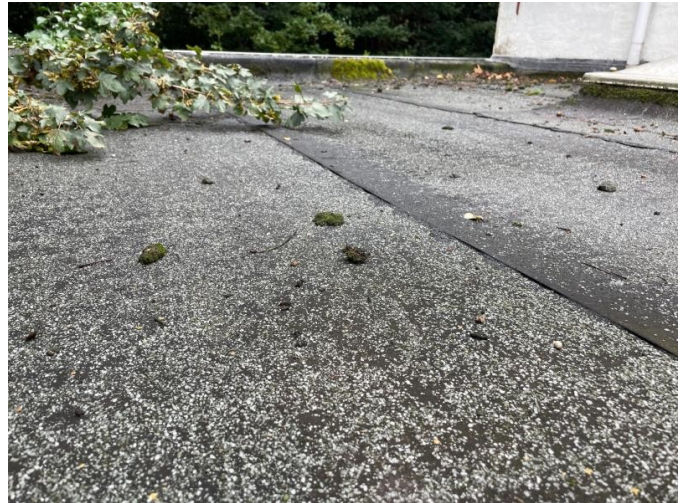
## Fiche 7: Dakbedekking met roofing

Geen asbest

| # | Type | Referentie | Resultaat |
|---|---|---|---|
| 7.1 | Puntmonster | 4 | Geen asbest |

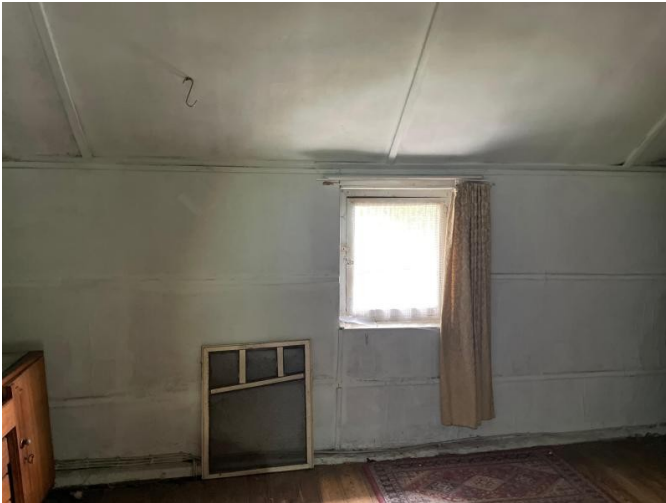
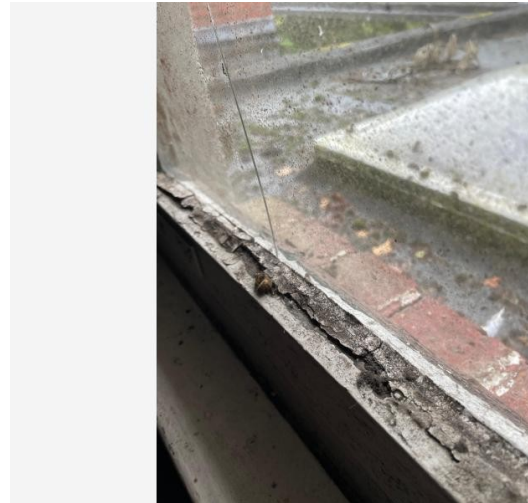
## Fiche 8: Mastiek houten raamkaders

Geen asbest

| # | Type | Referentie | Resultaat |
|---|---|---|---|
| 8.1 | Puntmonster | 3 | Geen asbest |
