Asbestinventarisatetest

Nieuwstraat 2, 3650 Dilsen-Stokkem

Attestnummer : 20251204-000316.000

Uitgegeven op : 04.12.2025

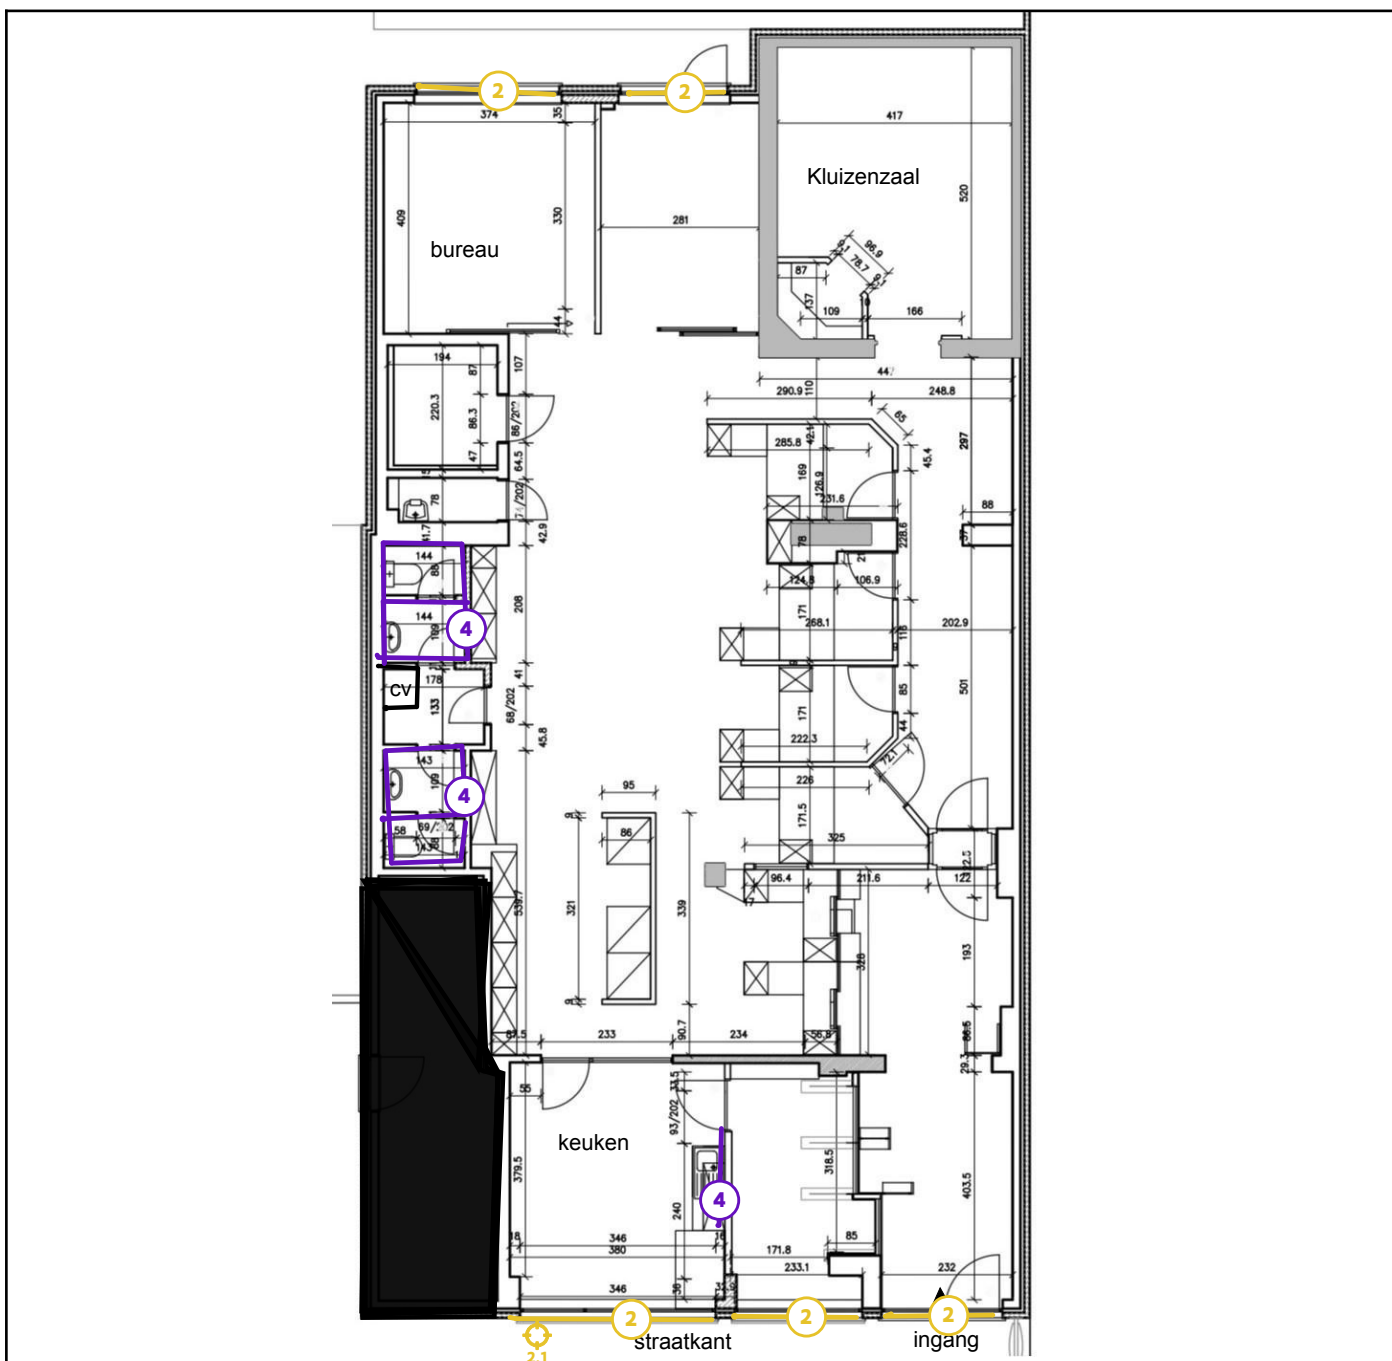
Plan 1.3: Kantoor Gelijkvloers

Beschrijving	Type	Actie
2. Kit wand-kozijn houten raam	Asbestmateriaal	Zorgvuldig beheren
2.1 Code: 5	Puntmonster	-
4. Tegellijm blauwe faience tegel niet zichtbaar	Advies	-

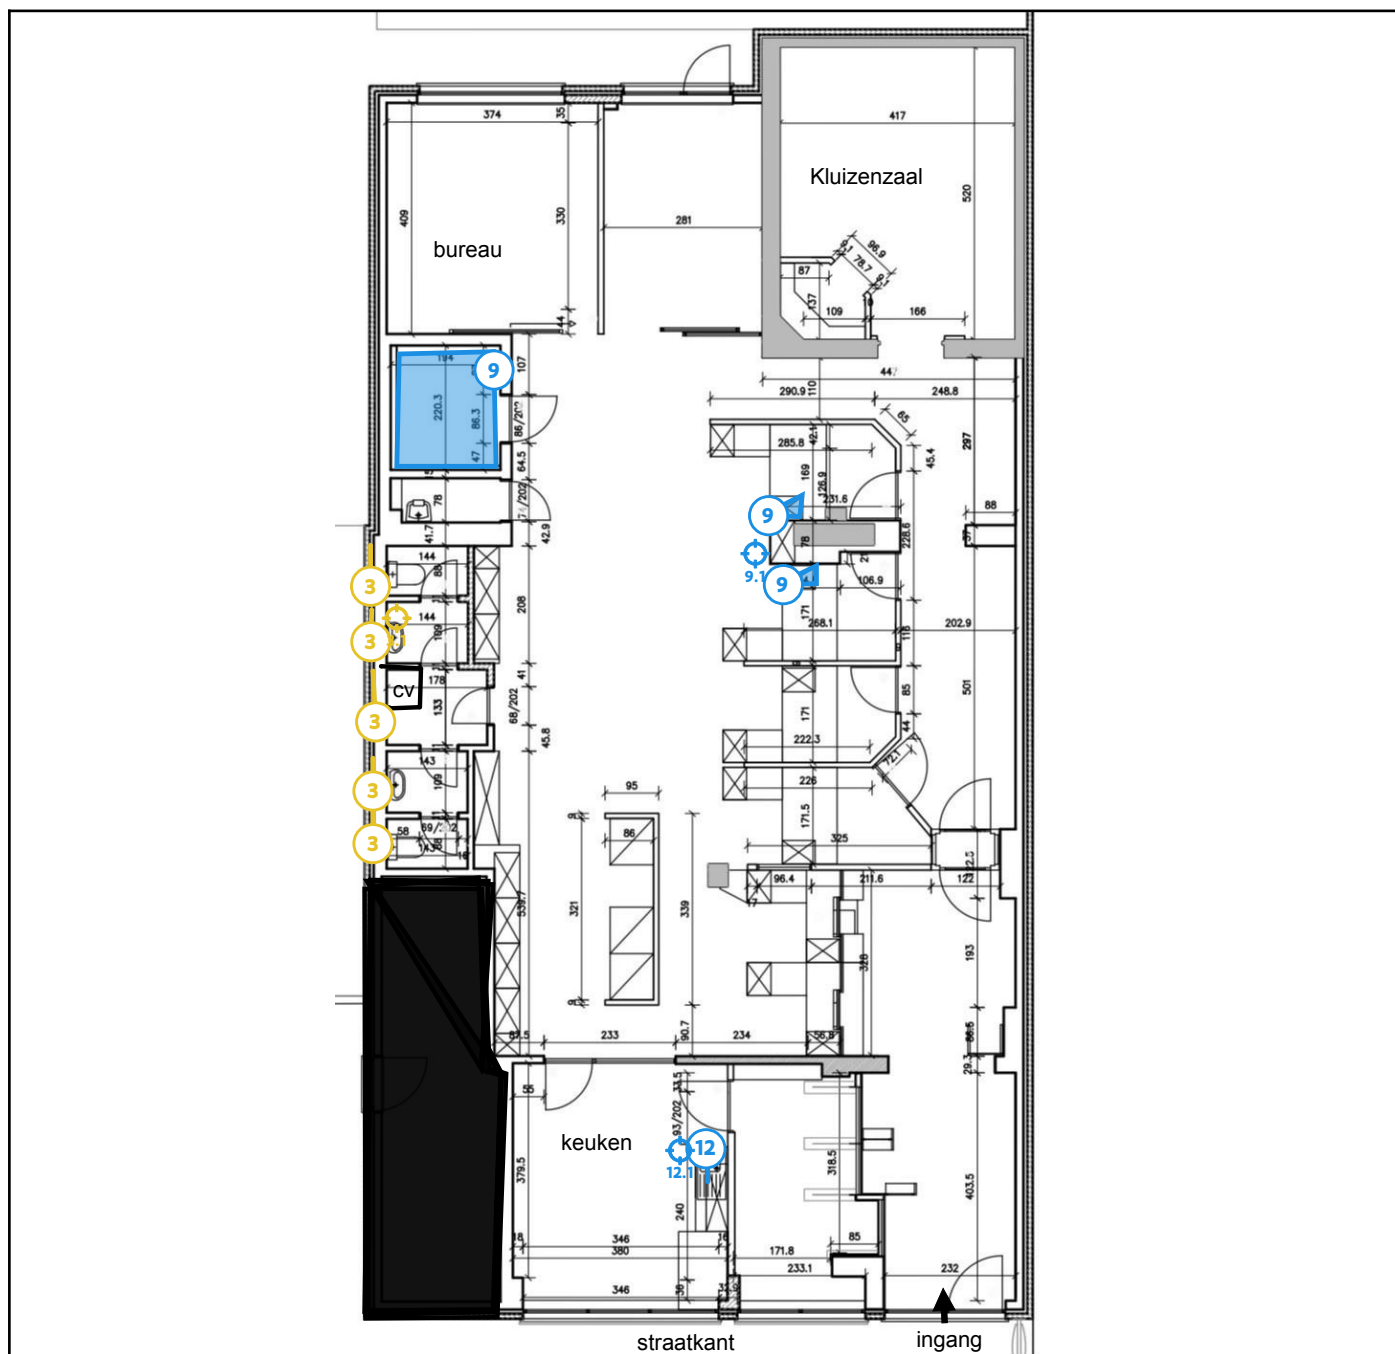
Plan 1.4: Kantoor Gelijkvloers

Beschrijving	Type	Actie
3. Venstertabletten (masal)	Asbestmateriaal	Zorgvuldig beheren
3.1 Code: 7	Puntmonster	-
9. Tegellijm vloer	Geen asbest	-

9.1 Code: 4	Mengmonster	-
12. Ontdreuningsplaat spoelbak (monstername)	Geen asbest	-
12.1 Code: 3	Puntmonster	-

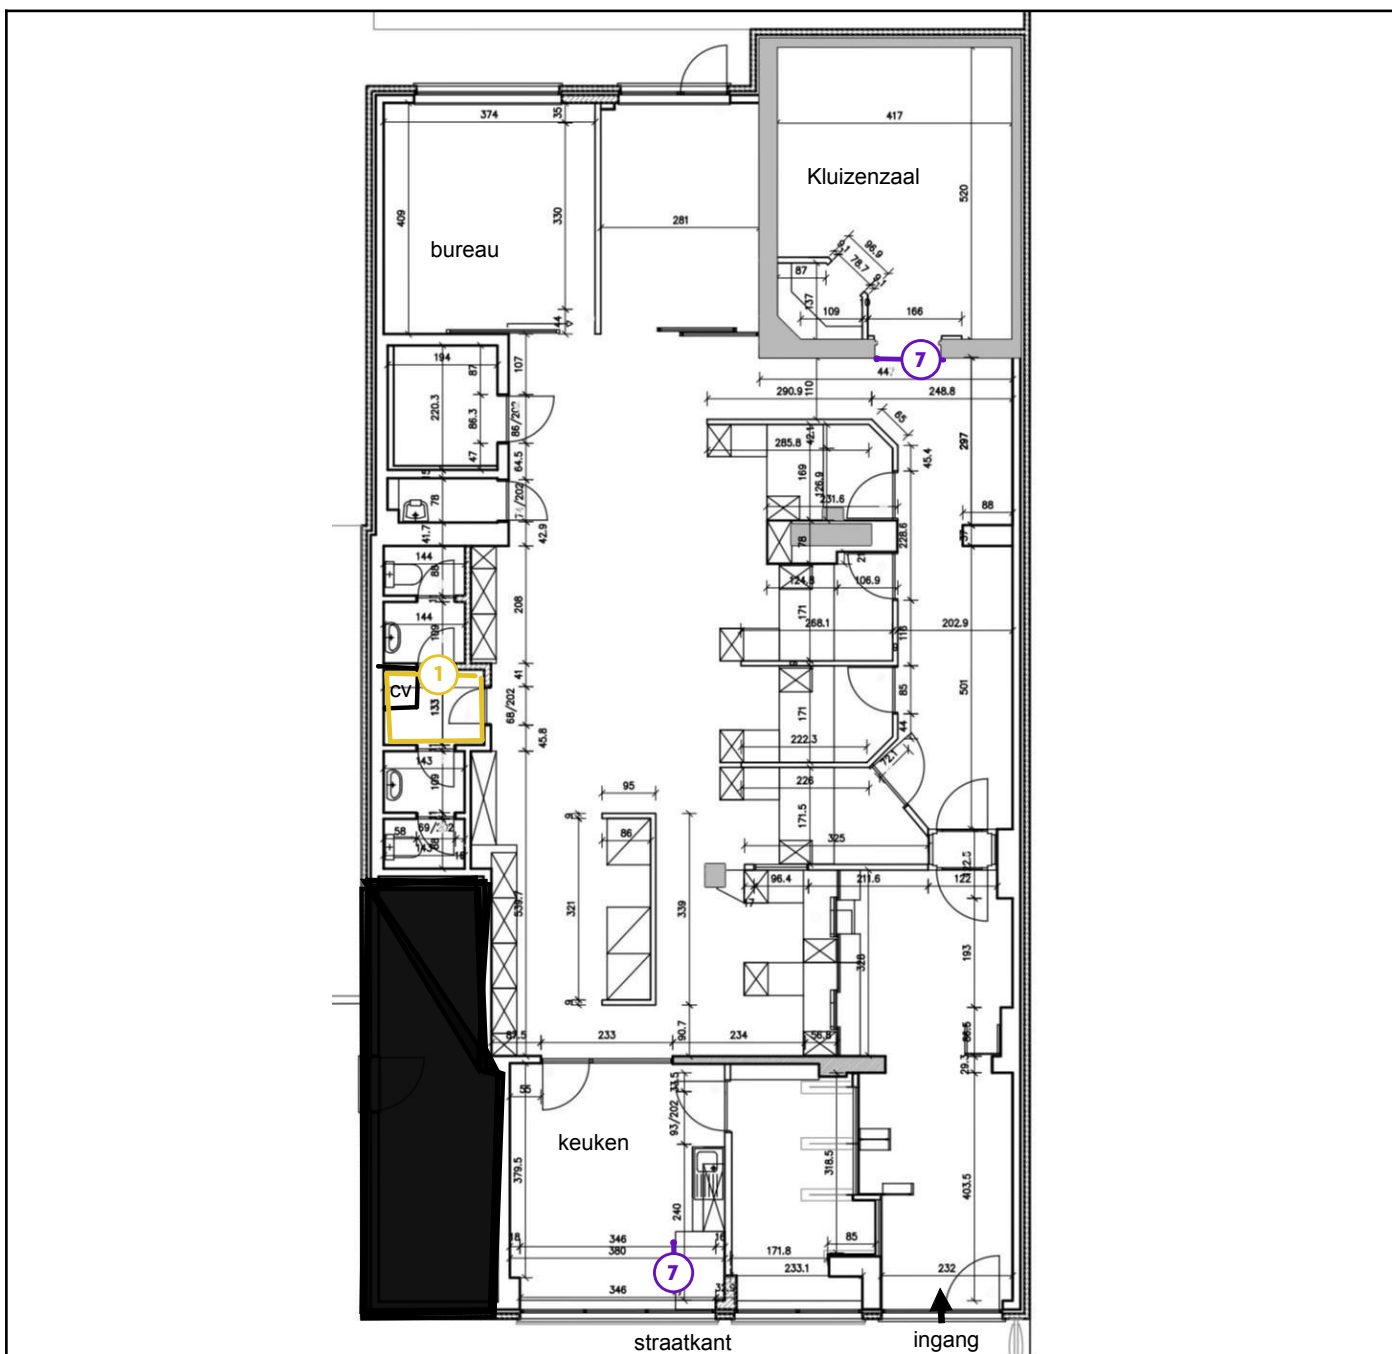
Plan 1.7: Kantoor Gelijkvloers

Beschrijving	Type	Actie
1. Plinten (masal)	Asbestmateriaal	Zorgvuldig beheren
7. Brandkastdeuren	Advies	-

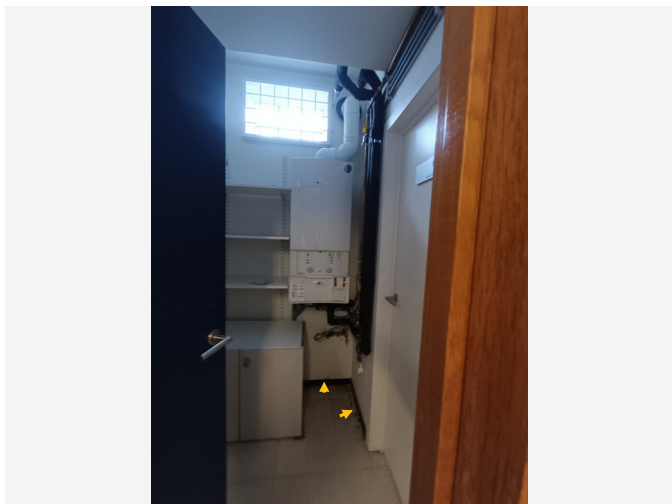
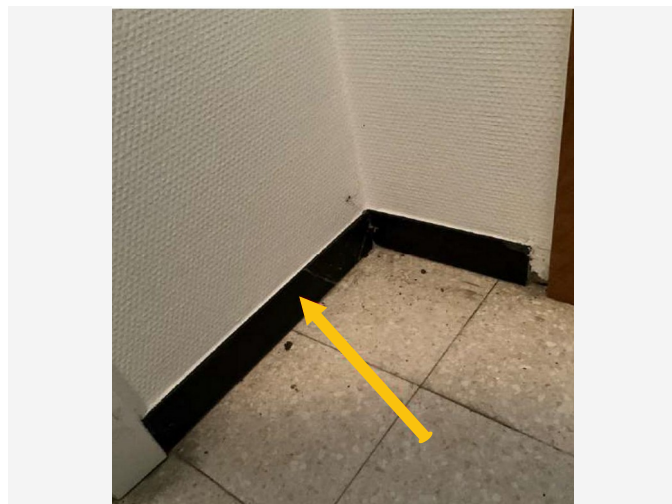
Het asbestmateriaal valt onder de mijlpaal van 2040.

Eindbeoordeling materiaalrisico	Zeer laag materiaalrisico en/of zeer lage kans op vezelvrijgave
---------------------------------	-----------------------------------------------------------------

Gebondenheid	Categorie 1: hechtgebonden in oorsprong
Asbestsoort (vezeltype)	Alleen chrysotiel
Asbestconcentratie	Laag (< 50%)
Afschermingsgraad van het gehele materiaal	Geheel of deels (ook) vrij aan de binnenlucht
Toestand van het materiaal	Onbeschadigd, niet verweerd

Beschrijving	Plinten (masal)
Omgeving	Binnen
Primaire drager	Wandopening verticaal (raam, deur, ...)
Asbestmateriaal	Plaat, paneel, tablet - Type Massal
Bindmiddel van asbestmateriaal	Cement
Gebondenheid op basis van bindmiddel	Hecht
Hoeveelheid (oppervlakte - dikte - aantal)	<ul style="list-style-type: none">• 0,20 m² - 1,00 cm - 1 stuk
Totaal volume	0,002 m ³
Eenvoudig bereikbaar	Ja
Bevestigingswijze	<ul style="list-style-type: none">• Verlijmd, ingegoten, versmeerd
Identificatiemethode	De asbestdeskundige beoordeelt het materiaal als asbesthoudend, en dit zonder monstername.
Destructieve handeling voor identificatie	Nee
Opmerking	Visueel verdacht beschouwd. 2.4lm De vermelde oppervlaktes, diktes, gewichten en volumes betreffen een beredeneerde schatting. Er worden geen rechten verleend aan deze oppervlaktes/diktes/volumes.

- Zorg voor een veilig beheer. Vermijd het beschadigen van het asbestmateriaal. Controleer de toestand jaarlijks op wijzigingen.
- Voer bijkomende staalname(s) uit.

Bij het verwijderen van plinten waarin hechtgebonden asbest kan aanwezig zijn, moeten de werkzaamheden voorzichtig en stofarm uitgevoerd worden om blootstelling te beperken.

-Voorzichtig losbeitelen zonder de toepassing zelf te breken, zagen of slijpen.

-Extra bevochtigen om stofvorming te voorkomen.

-Niet breken of splijten, om verspreiding van vezels te vermijden.

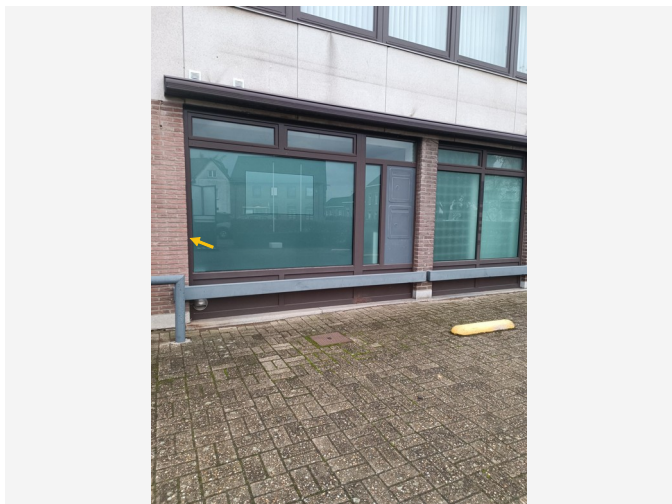
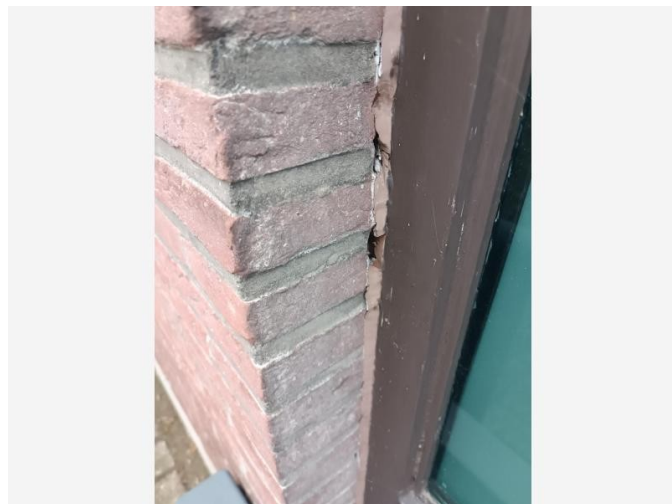
Het asbestmateriaal valt onder de mijlpaal van 2040.

Eindbeoordeling materiaalrisico	Laag materiaalrisico en/of verlaagde kans op vezelvrijgave
---------------------------------	------------------------------------------------------------

#	Type	Referentie	Resultaat
2.1	Puntmonster	5	Chrysotiel

Beschrijving	Kit wand-kozijn houten raam
Omgeving	Buiten
Primaire drager	Wandopening verticaal (raam, deur, ...)
Asbestmateriaal	In-situ afwerkingslagen - Pasta, stopverf, voegsel, stopsel, vulsel, mastiek, katten, ...
Bindmiddel van asbestmateriaal	Katten, mastiek, pasta
Gebondenheid op basis van bindmiddel	Hecht
Hoeveelheid (gewicht - aantal)	<ul style="list-style-type: none">• 8,00 kg - 1 stuk
Totaal gewicht	8,00 kg
Eenvoudig bereikbaar	Ja
Bevestigingswijze	<ul style="list-style-type: none">• Verlijmd, ingegoten, versmeerd
Identificatiemethode	Een monstername door de asbestdeskundige met laboanalyse door een asbestlabo.
Destructieve handeling voor identificatie	Nee
Opmerking	Notitie hoeveelheden betreft +/-40lm Het gewicht en lm is een beredeneerde schatting. Er worden geen rechten verleend aan deze oppervlaktes. De dikte is een schatting die voorkomt uit de monsterplaatsen en is daarom niet altijd representatief

- Zorg voor een veilig beheer. Vermijd het beschadigen van het asbestmateriaal. Controleer de toestand jaarlijks op wijzigingen.

Wordt sterk afgeraden deze toepassing via doe-het-zelf te verwijderen omwille van reële kans op vezelvrijgave. verwijdering doe het zelf: De toepassing extra fixeren en losbeitelen , verpakken in dubbel plastic afvalzakken , luchtdicht afsluiten en afvoeren naar een plaatselijk containerpark als asbesthoudend afval. Standaard dragen van de nodige wegwerp beschermingsmiddelen FFP 3 masker , handschoenen en tyvec CAT III type 5-6 , afwasbaar schoeisel Voor hechtgebonden toepassingen: Bij verwijdering door doe-het-zelf moet men dit afval dubbel en luchtdicht verpakt aandienen bij het gemeentelijk recyclagepark. Men raadpleegt best op voorhand de voorwaarden van het recyclagepark. EH opgeleid personeel : idem werkmethode als doe het zelf , extra gebruik van een stofzuiger met absoluut filter Zie ook link Zie <https://ovam.vlaanderen.be/wie-mag-wat-verwijderen> <https://ovam.vlaanderen.be/voorzorgsmaatregelen-bij-asbestverwijdering> <https://ovam.vlaanderen.be/asbestafval-afvoeren> Zie ook wetgevend kader (website

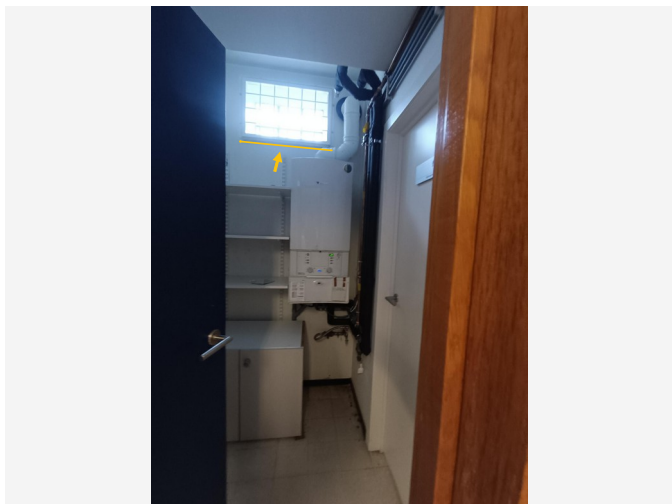
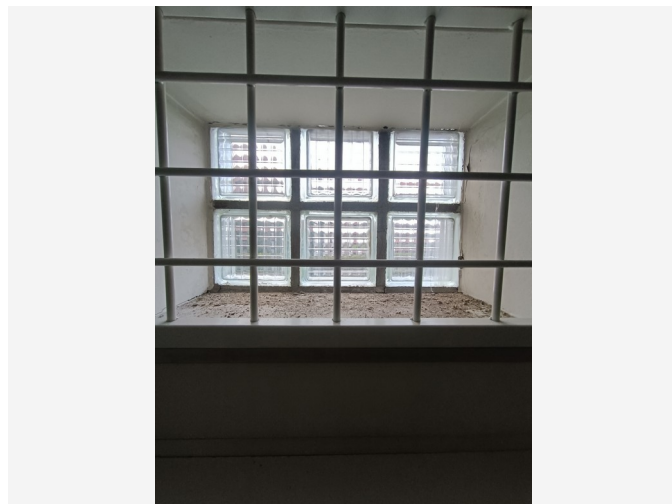
Het asbestmateriaal valt onder de mijlpaal van 2040.

Eindbeoordeling materiaalrisico	Zeer laag materiaalrisico en/of zeer lage kans op vezelvrijgave
---------------------------------	-----------------------------------------------------------------

#	Type	Referentie	Resultaat
3.1	Puntmonster	7	Chrysotiel

Beschrijving	Venstertabletten (masal)
Omgeving	Binnen
Primaire drager	Wandopening verticaal (raam, deur, ...)
Asbestmateriaal	Plaat, paneel, tablet - Type Massal
Bindmiddel van asbestmateriaal	Cement
Gebondenheid op basis van bindmiddel	Hecht
Hoeveelheid (oppervlakte - dikte - aantal)	<ul style="list-style-type: none">• 0,30 m² - 2,00 cm - 5 stuks
Totaal volume	0,03 m ³
Eenvoudig bereikbaar	Ja
Bevestigingswijze	<ul style="list-style-type: none">• Verlijmd, ingegoten, versmeerd
Identificatiemethode	Een monstername door de asbestdeskundige met laboanalyse door een asbestlabo.
Destructieve handeling voor identificatie	Nee
Opmerking	Visueel verdacht beschouwd. De vermelde oppervlaktes, diktes, gewichten en volumes betreffen een beredeneerde schatting. Er worden geen rechten verleend aan deze oppervlaktes/diktes/volumes.

- Zorg voor een veilig beheer. Vermijd het beschadigen van het asbestmateriaal. Controleer de toestand jaarlijks op wijzigingen.
- Voer bijkomende staalname(s) uit.

Bij het verwijderen van dorpels of tabletten waarin hechtgebonden asbest kan aanwezig zijn, moeten de werkzaamheden voorzichtig en stofarm uitgevoerd worden om blootstelling te beperken.

-Voorzichtig losbeitelen zonder de toepassing zelf te breken, zagen of slijpen.

-Extra bevochtigen om stofvorming te voorkomen.

-Niet breken of splijten, om verspreiding van vezels te vermijden.

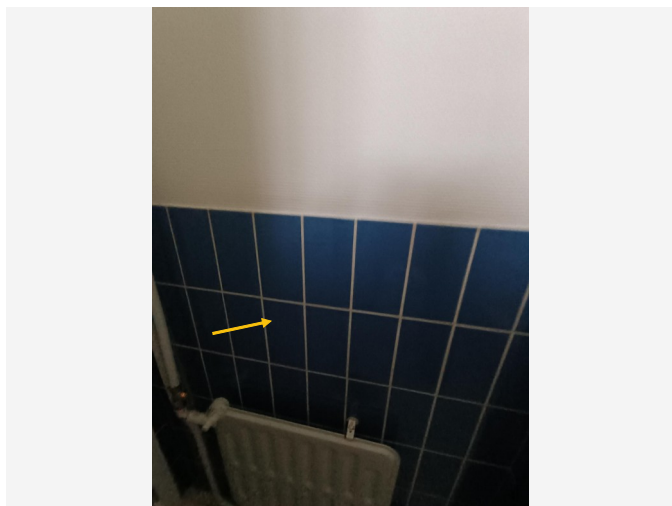
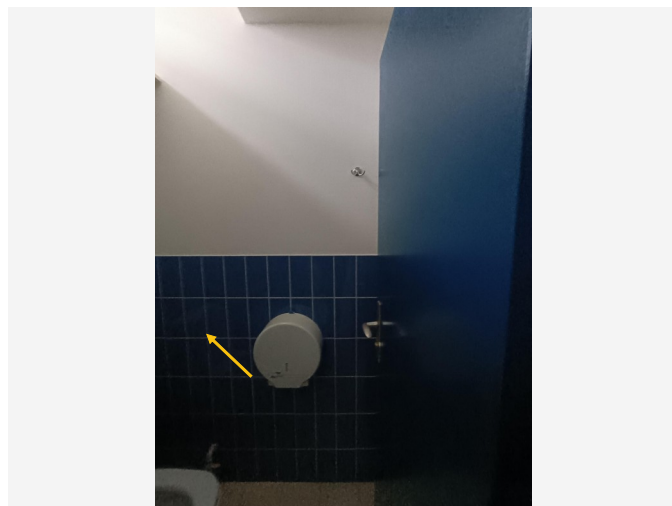
In het inspectieprotocol is een monstername van tegelijm verplicht om dit te identificeren als niet-asbesthoudend. Er waren geen facturen ter beschikking die bevestigen dat de tegels na 2001 waren geplaatst. Er waren geen bestaande beschadigingen aan de wandtegels om de lijm voldoende te kunnen inspecteren. Om dit af te toetsen is het aangewezen om bij eventuele renovatiewerken aan de tegels verder onderzoek/staalname te laten uitvoeren ter controle.

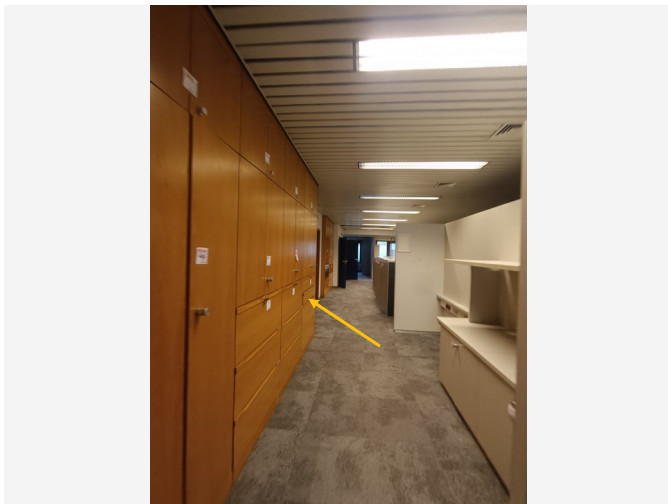
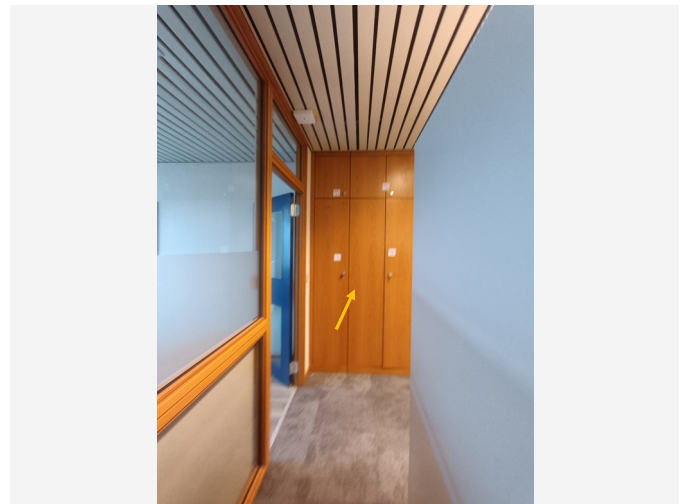
Verscheidene binnenwanden zijn afgewerkt met valse wanden.

Het is niet duidelijk of er pleisterwerk of asbest toepassingen aanwezig zijn achter/op deze valse wanden, het is aangewezen om bijkomend onderzoek uit te voeren bij werken.

Zonder destructieve handeling is het niet mogelijk om na te gaan of er asbesthoudende materialen aanwezig zijn achter de wand afwerking.

Als bij sloop of renovatie blijkt dat er achter deze wanden nog pleisterwerk of asbest verdachte toepassingen aanwezig zijn, moet dit bemonsterd worden.

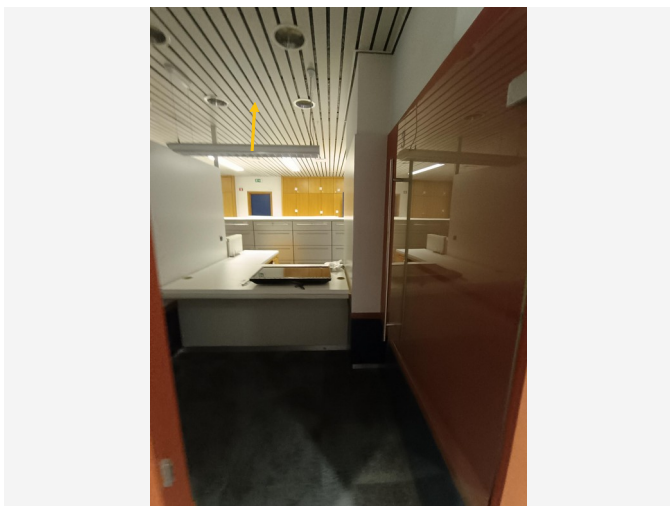
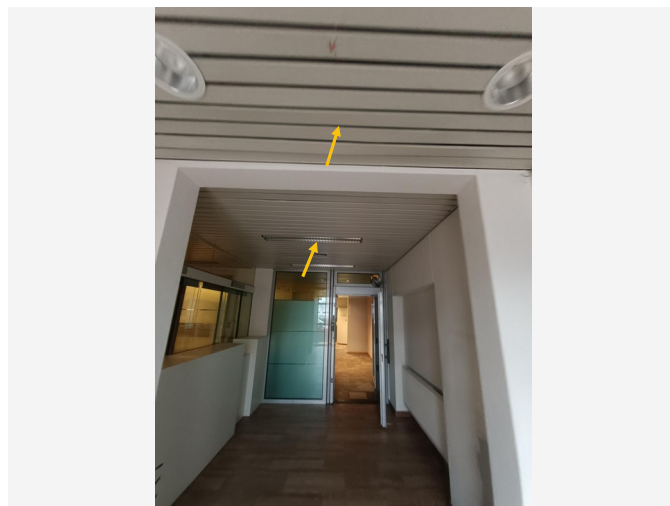
Verscheidene plafonds zijn afgewerkt met valse plafonds in plaatmateriaal.

Het is niet duidelijk of er pleisterwerk of ander verdacht asbestmateriaal aanwezig is achter / op deze valse plafonds, het is aangewezen om bijkomend onderzoek uit te voeren bij werken.

Het plafond bestaat uit metalen panelen.

Zonder destructieve handeling is het niet mogelijk om na te gaan of er asbesthoudende materialen aanwezig zijn achter de plafond afwerking. Als bij sloop of renovatie blijkt dat er achter deze plafonds nog pleisterwerk of asbest verdachte toepassingen aanwezig zijn, moet dit bemonsterd worden.

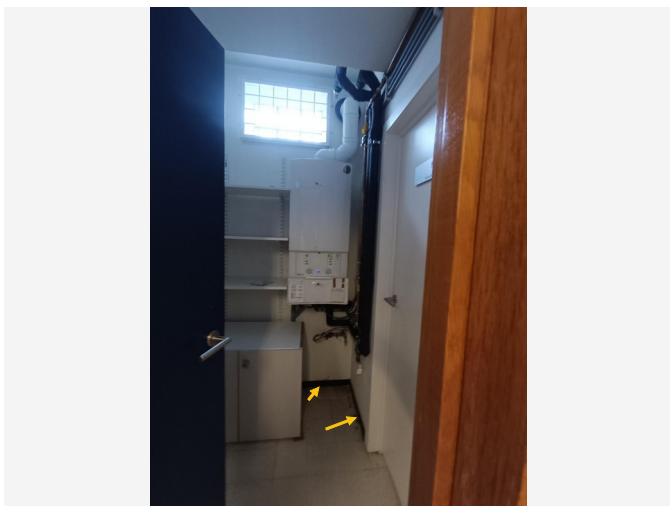
In het inspectieprotocol is een monsternamen van tegelijm verplicht om dit te identificeren als niet-asbesthoudend. Er waren geen facturen ter beschikking die bevestigen dat de tegels na 2001 waren geplaatst. Er waren geen bestaande beschadigingen aan de wandtegels om de lijm voldoende te kunnen inspecteren. Om dit af te toetsen is het aangewezen om bij eventuele renovatiewerken aan de tegels verder onderzoek/staalname te laten uitvoeren ter controle.

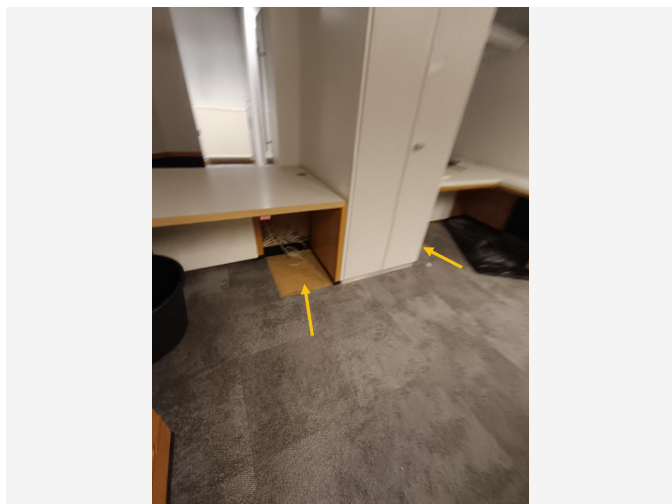
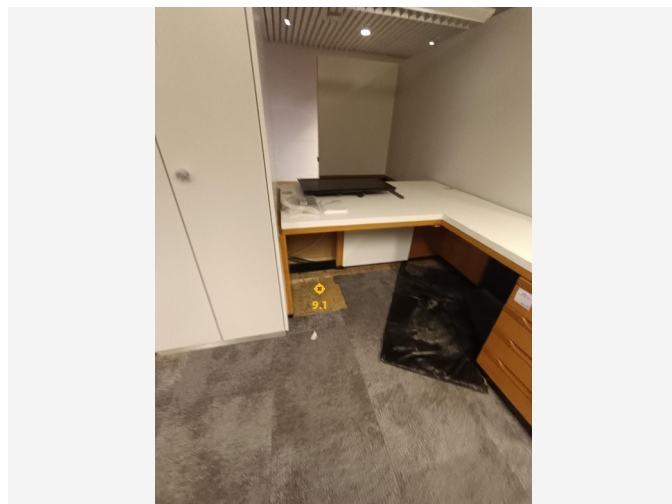
Geen asbest

#	Type	Referentie	Resultaat
9.1	Mengmonster	4	Geen asbest

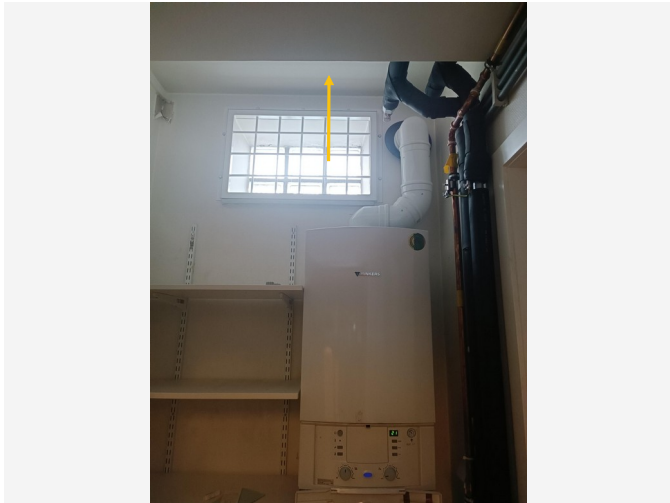
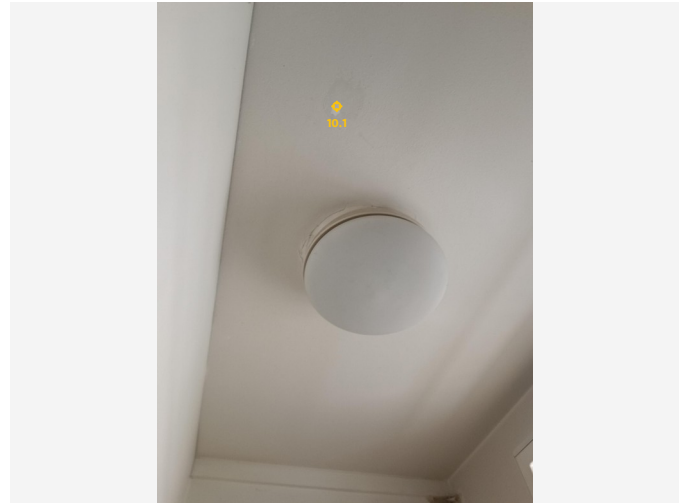
Geen asbest

#	Type	Referentie	Resultaat
10.1	Mengmonster	2	Geen asbest

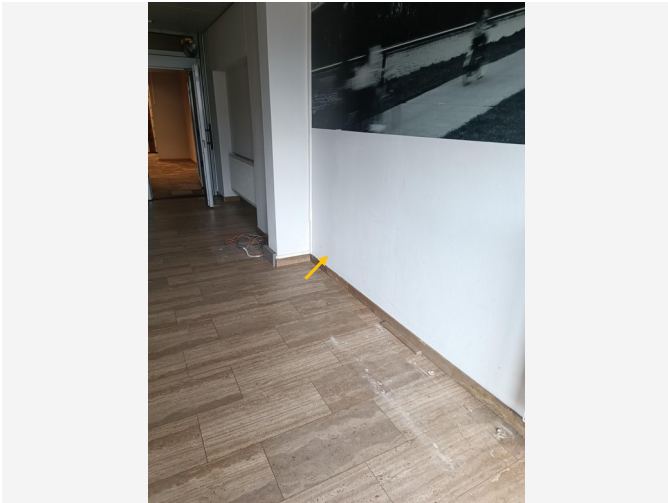
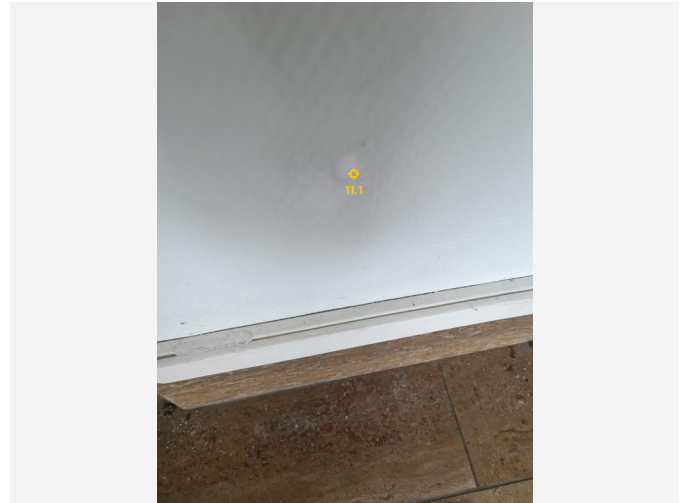
Geen asbest

#	Type	Referentie	Resultaat
11.1	Mengmonster	1	Geen asbest

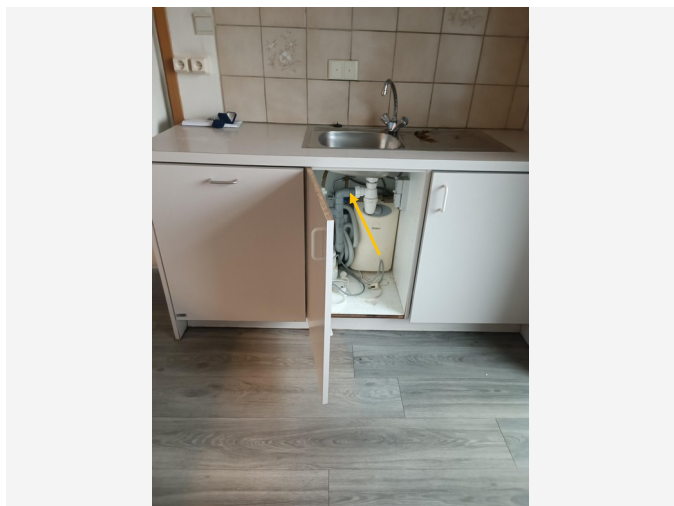
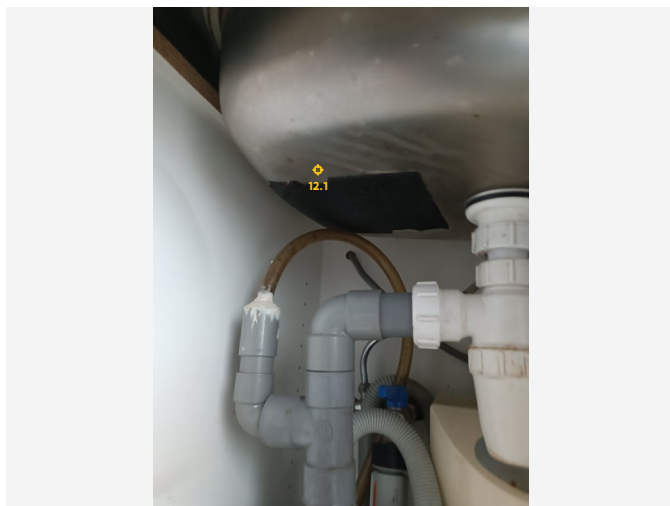
Geen asbest

#	Type	Referentie	Resultaat
12.1	Puntmonster	3	Geen asbest

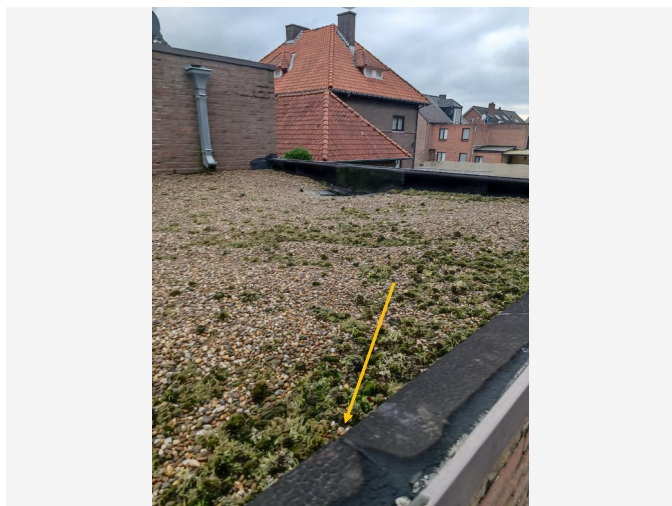
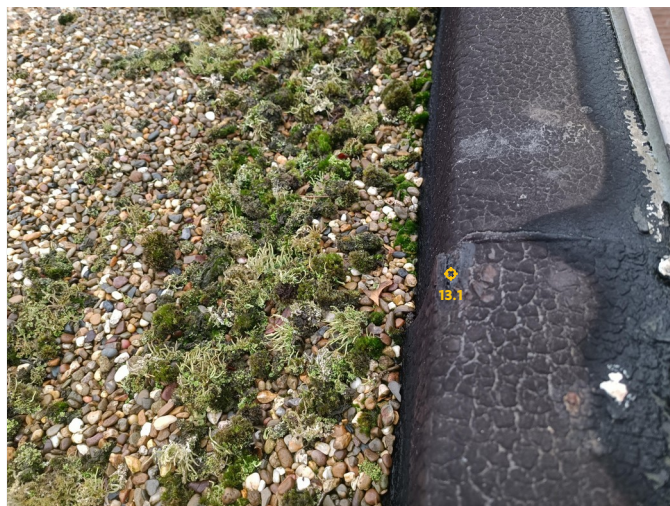
Fiche 13: Roofing plat dak

Geen asbest

#	Type	Referentie	Resultaat
13.1	Puntmonster	6	Geen asbest

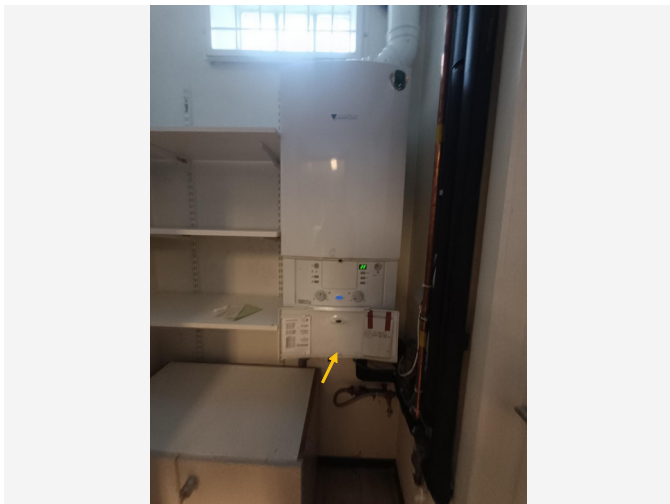
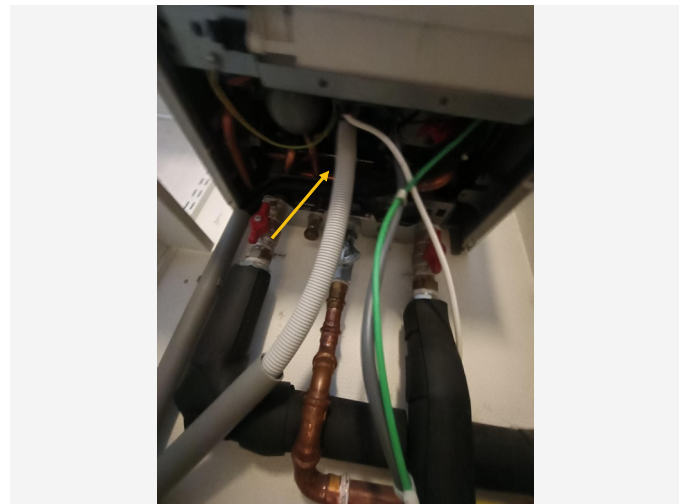
Beschrijving	Notitie	Terug te vinden op plannen
Fiche 14: materialen aan de stookketel (niet aanwezig)	De cvketel werd gecontroleerd en is een recent type en is dus niet asbestverdacht	-
Fiche 15: leidingisolatie cvketel	De isolatie bestaat uit armaflex en is niet asbestverdacht.	-
