Asbestinventarisatetest

Kleine Marsestraat 38, 3950 Bocholt

Attestnummer : 20251209-000338.000

Niet-asbestveilig

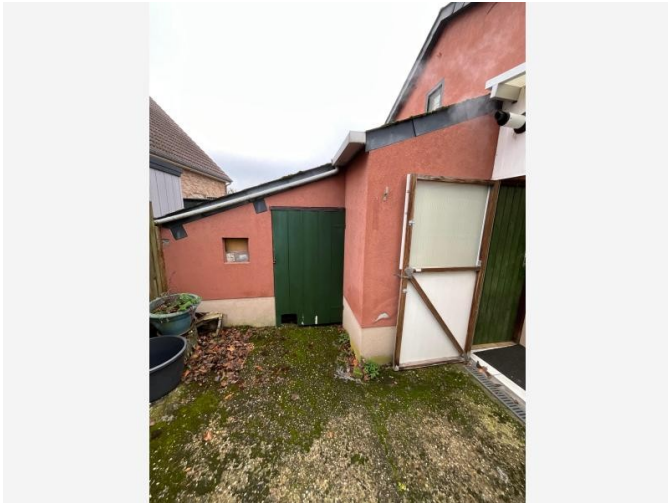
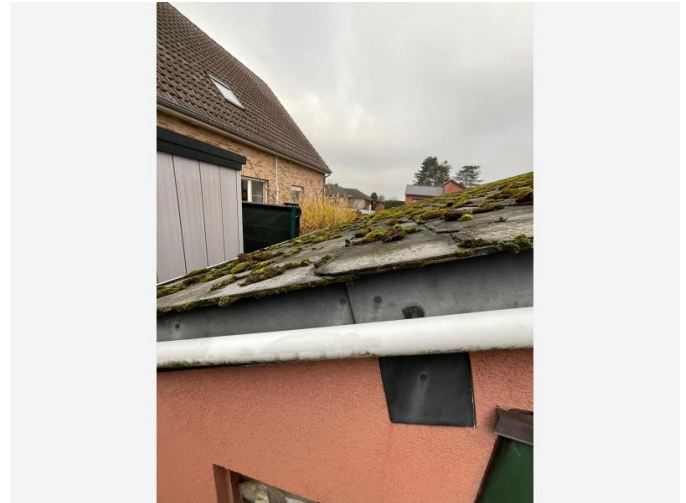
Beschrijving	Slib/sediment dakgoot
Type afvalstof	Betreft resten (contaminatie) van verwerking of beschadiging
Type resten (contaminatie)	<ul style="list-style-type: none">• Stof, deeltjes < 4 mm, flinters, gruis (los, opliggend)
Besmette materialen	<ul style="list-style-type: none">• Sediment (dakgoot, afvoerbuïs, regenwaterput, ...)
Bron van de resten	leien
Omgeving	Buiten
Primaire drager	Infrastructuur hemelwater (opvang en afvoer)
Gebondenheid resten	Niet hecht
Hoeveelheid (gewicht - aantal)	<ul style="list-style-type: none">• 3,00 kg - 1 stuk
Totaal gewicht	3,00 kg
Eenvoudig bereikbaar	Ja
Identificatiemethode	De asbestdeskundige beoordeelt het materiaal als asbestverdacht en dus asbesthoudend, en dit zonder monstername.

Hemelwater dat afspoelt van asbestcement daken of gevels kan asbestdeeltjes bevatten.

- Verwijder het asbestafval.
- Voer bijkomende staalname(s) uit.

- Eenvoudige handelingen: mag via doe-het-zelf of door werknemer(s) met opleidingsattest eenvoudige handelingen
Reinig de dakgoten om asbesthoudend sediment of slib te verwijderen.

Reinig de dakgoten om asbesthoudend sediment of slib te verwijderen.

Schep het mos in dubbel plastic zak , sluit dit luchtdicht af , en breng dit naar een plaatselijk containerpark.

Reinig de dakgoot en het gebruikt materiaal met overvloedig water.

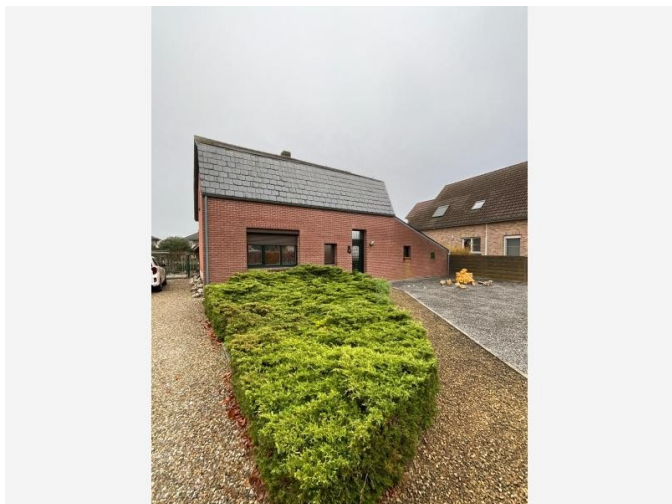
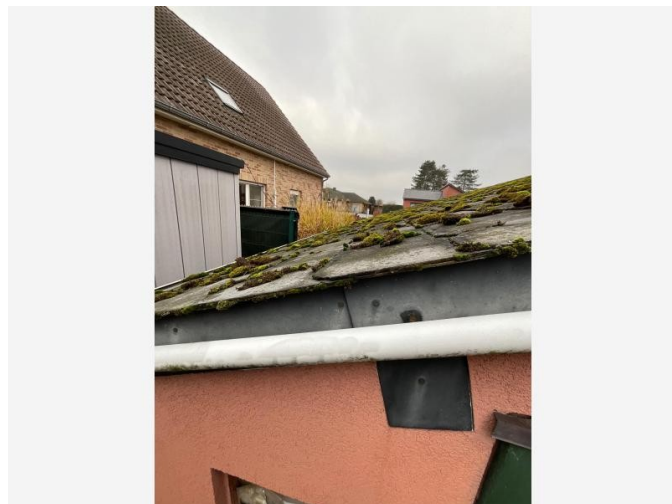
Reinigen/afschuren/ontmossen leien (leien mogen op geen enkele manier gereinigd of afgeschuurd worden. Totaalverbod sinds 27 april 2019)

Eindbeoordeling materiaalrisico	Verhoogd materiaalrisico en/of verhoogde kans op vezelvrijgave
---------------------------------	--

Gebondenheid	Categorie 1: hechtgebonden in oorsprong
Asbestsoort (vezeltype)	Alleen chrysotiel
Asbestconcentratie	Laag (< 50%)
Afschermingsgraad van het gehele materiaal	Geheel of deels (ook) vrij aan de binnenlucht
Toestand van het materiaal	Matig beschadigd, matig verweerd

#	Type	Referentie	Resultaat
2.1	Puntmonster	4	Chrysotiel

Beschrijving	Dakleien (met staalname)
Omgeving	Buiten
Primaire drager	Schuin dak
Asbestmateriaal	Dak- en gevelbekleding - Lei, shingle
Bindmiddel van asbestmateriaal	Bitumen (roofing, teer, asfalt)
Gebondenheid op basis van bindmiddel	Hecht
Hoeveelheid (oppervlakte - aantal)	<ul style="list-style-type: none">• 16,00 m² - 1 stuk
Totale oppervlakte	16,00 m ²
Eenvoudig bereikbaar	Ja
Bevestigingswijze	<ul style="list-style-type: none">• Geklemd• Genageld, geniet
Identificatiemethode	Een monstername door de asbestdeskundige met laboanalyse door een asbestlabo.
Destructieve handeling voor identificatie	Nee
Opmerking	<p>Er werd een staal genomen aan een uitstekend stuk waardoor de waterdichtheid van de dakbedekking niet in het gedrang komt.</p> <p>De vermelde oppervlaktes, diktes en volumes betreffen een beredeneerde schatting. Er worden geen rechten verleend aan deze oppervlaktes/diktes/volumes.</p>

- Verwijder dit asbestmateriaal zo snel mogelijk. Volg de toestand goed op.
- Hemelwater dat afspoelt van asbestcement daken of gevels kan asbestdeeltjes bevatten. Gebruik het enkel voor gesloten circuits (bv. spoelen toiletten). Reinig na het vervangen van het dak of de gevel de dakgoten en regenwaterput of -ton om asbesthoudend sediment of slib te verwijderen

- Eenvoudige handelingen: mag via doe-het-zelf of door werknemer(s) met opleidingsattest eenvoudige handelingen
EH via doe-het zelf Standaard dragen van de nodige wegwerp beschermingsmiddelen FFP 3 masker , handschoenen en tyvec CAT III type 5-6 , afwasbaar schoeisel Indien mogelijk de ondervloer afdekken , leien voorzichtig verwijderen, extra fixeren, niet breken , niet gooien, onmiddellijk verpakken of voorzichtig in container met asbest bag plaatsen. Voldoende benevelen/bevochtigen tijdens de duur van de werken. Gebruik geen storkokers. Voor hechtgebonden toepassingen: Bij verwijdering door doe-het-zelf moet men dit afval dubbel en luchtdicht verpakt aandienen bij het gemeentelijk recyclagepark. Men raadpleegt best op voorhand de voorwaarden van het recyclagepark. Indien leien in slechte staat zijn en kans bestaat op breken : Eenvoudige handeling opgeleid personeel , alle werknemer(s) moeten wel beschikken over een opleidingsattest eenvoudige handelingen 8u Zie ook link Zie <https://ovam.vlaanderen.be/wie-mag-wat->

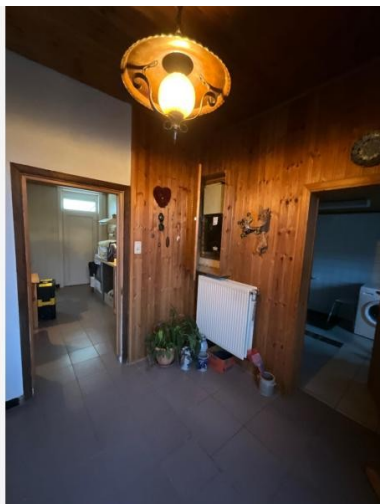
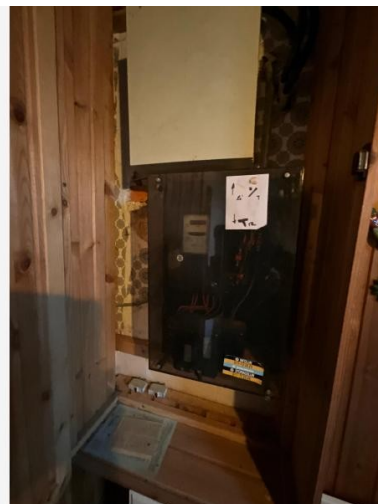
Eindbeoordeling materiaalrisico	Laag materiaalrisico en/of verlaagde kans op vezelvrijgave
---------------------------------	--

Gebondenheid	Categorie 1: hechtgebonden in oorsprong
Asbestsoort (vezeltype)	Crocidoliet aanwezig
Asbestconcentratie	Laag (< 50%)
Afschermingsgraad van het gehele materiaal	Geheel of deels (ook) vrij aan de binnenlucht
Toestand van het materiaal	Onbeschadigd, niet verweerd

Beschrijving	Bakeliet Tellerkast
Omgeving	Binnen
Primaire drager	Communicatie en elektrische infrastructuur en uitrusting
Asbestmateriaal	Plaat, paneel, tablet - Type Bakeliet
Bindmiddel van asbestmateriaal	Kunststof of -hars
Gebondenheid op basis van bindmiddel	Hecht
Hoeveelheid (oppervlakte - dikte - aantal)	<ul style="list-style-type: none"> • 0,30 m² - 0,50 cm - 1 stuk
Totaal volume	0,002 m ³
Eenvoudig bereikbaar	Ja
Bevestigingswijze	<ul style="list-style-type: none"> • Geschroefd
Identificatiemethode	<p>De asbestdeskundige beoordeelt het materiaal als asbestverdacht en dus asbesthoudend, en dit zonder monstername.</p> <p>Motivatie: De materialen behoren niet toe aan de eigenaar voor wie de asbestdeskundige de asbestinventaris uitvoert.</p>
Destructieve handeling voor identificatie	Nee
Opmerking	<p>Het is moeilijk te bepalen of de bakeliettoepassingen in de woning ook effectief asbesthoudend zijn (het kan ook gaan om de asbestvrije variant).-Er werd geen monster genomen owv beschadiging aan een elektrisch gerelateerde toepassing, extra controle bij verwijdering van het verdacht materiaal. Vermoedelijk zal de toepassing verwijderd worden bij aanpassing van het elektriciteitsnetwerk.</p>

- Zorg voor een veilig beheer. Vermijd het beschadigen van het asbestmateriaal. Controleer de toestand jaarlijks op wijzigingen.

- Eenvoudige handelingen: mag via doe-het-zelf of door werknemer(s) met opleidingsattest eenvoudige handelingen
Tellerkast:

De toepassing dient verwijderd te worden door de netbeheerder, vermoedelijk word dit uitgevoerd wanneer de oude meterkast vervangen word door een digitale meter. Zie ook link Zie <https://ovam.vlaanderen.be/wie-mag-wat-verwijderen> <https://ovam.vlaanderen.be/voorzorgsmaatregelen-bij-asbestverwijdering> <https://ovam.vlaanderen.be/asbestafval-afvoeren> Zie ook wetgevend kader (website van de OVAM en CODEX boek VI titel 3). <http://werk.belgie.be/sites/default/files/content/documents/Welzijn%20op%20het%20werk/Regelgeving/Codex%20boek%20VI%20titel%203%20Asbest.pdf> methodiek verwijderingsmethodes worden achteraan in het attest verder toegelicht

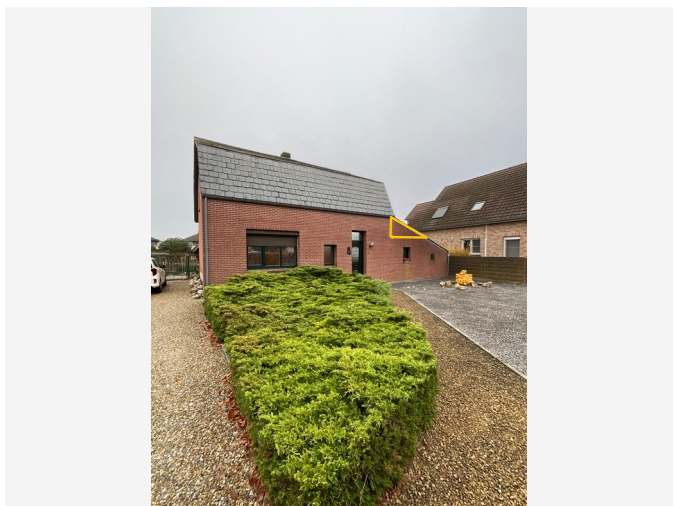
Reden: Ruimte niet waarneembaar

Uitleg van de asbestdeskundige: Er bevindt zich nog een ruimte boven de badkamer die niet toegankelijk is.

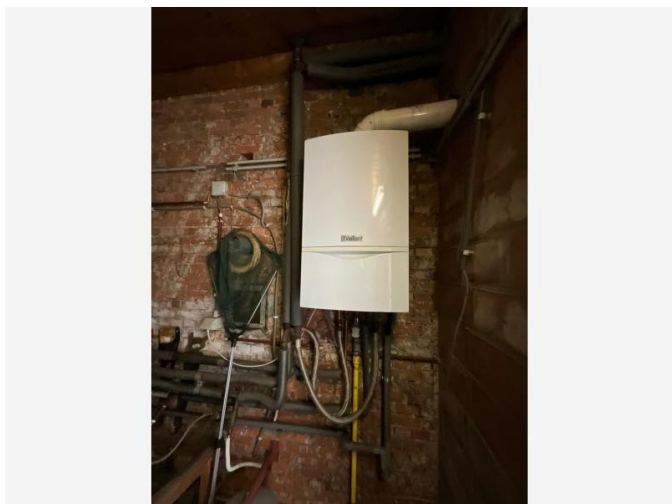
Reden: Er is geen volledige risicobeoordeling mogelijk

Uitleg van de asbestdeskundige: De ketel van het merk Vaillant werd opgezocht in het IAD online bronnenboek. Er zijn geen resultaten gevonden. Laat de ketel controleren door een opgeleid techniek (basis 8u asbest)

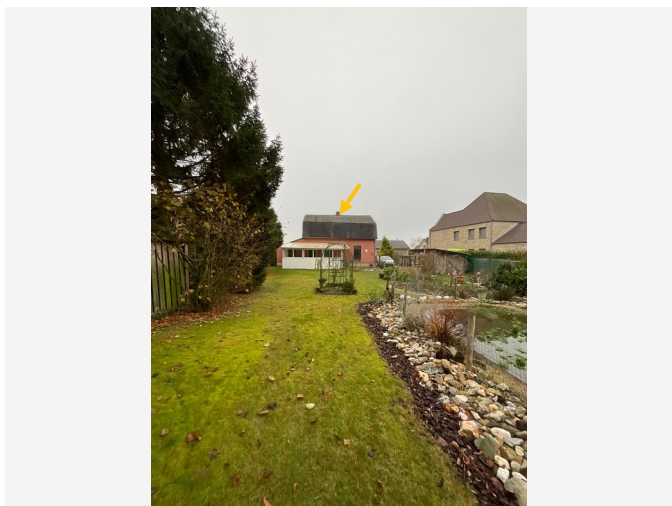
Reden: Het te onderzoeken materiaal situeert zich hoger dan 3,50 m te rekenen vanaf een veilige ondergrond

Uitleg van de asbestdeskundige: Bij werken (dak of reiniging schouw) kan een stelling geplaatst worden, het is niet duidelijk of er asbestverdachte materialen aanwezig zijn in de schouw.

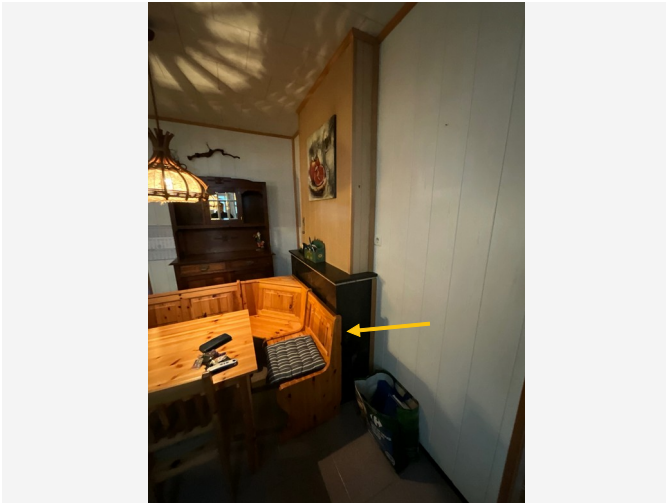
Het is mogelijk dat er oude kachels aanwezig zijn, deze zijn niet waarneembaar. Laat deze controleren indien ze waarneembaar worden.

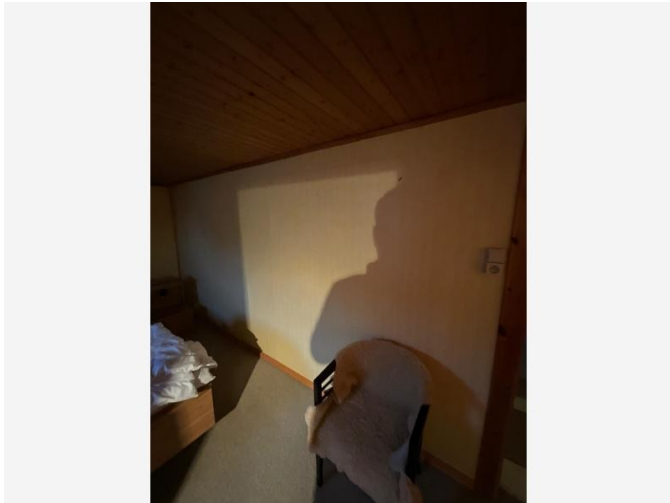
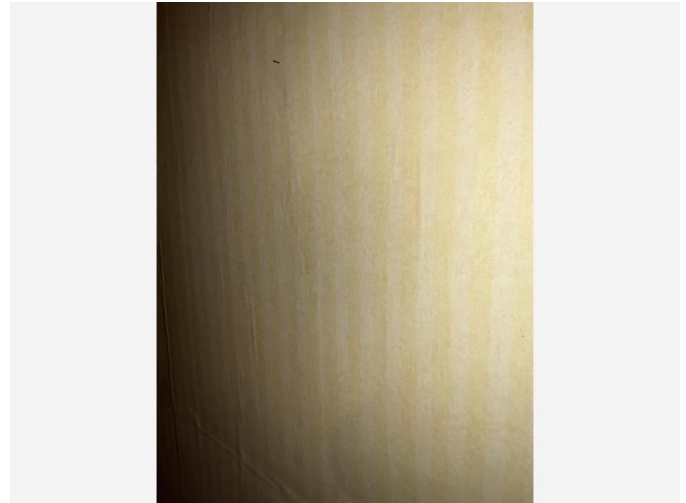
Deze binnenwanden zijn afgewerkt met valse wanden in hout en gipskartonplaten. Het is niet duidelijk of er pleisterwerk aanwezig is achter deze valse wanden, het is aangewezen om bijkomend onderzoek uit te voeren bij werken.

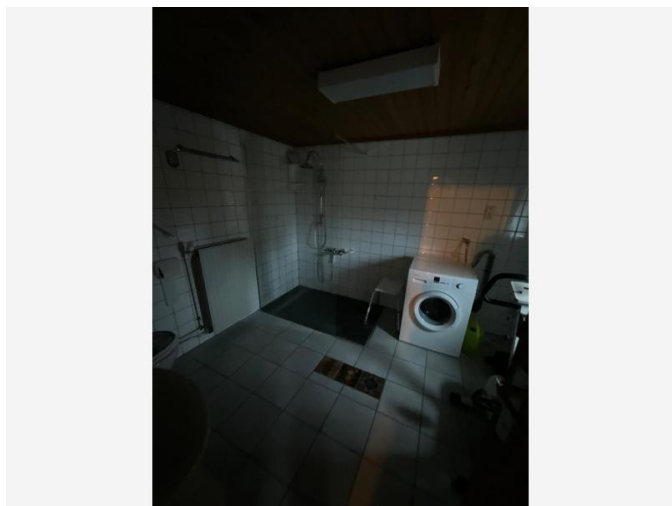
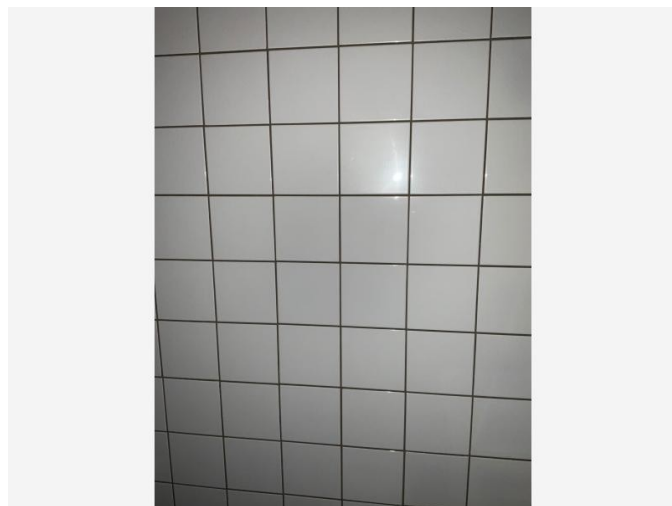
In het inspectieprotocol is een monsternamen van tegellijm verplicht om dit te identificeren als niet-asbesthoudend. Er waren geen facturen ter beschikking die bevestigen dat de tegels na 2001 waren geplaatst. Er waren geen bestaande beschadigingen aan de wandtegels om de lijm voldoende te kunnen inspecteren. Om dit af te toetsen is het aangewezen om bij eventuele renovatiewerken aan de tegels verder onderzoek/staalname te laten uitvoeren ter controle.

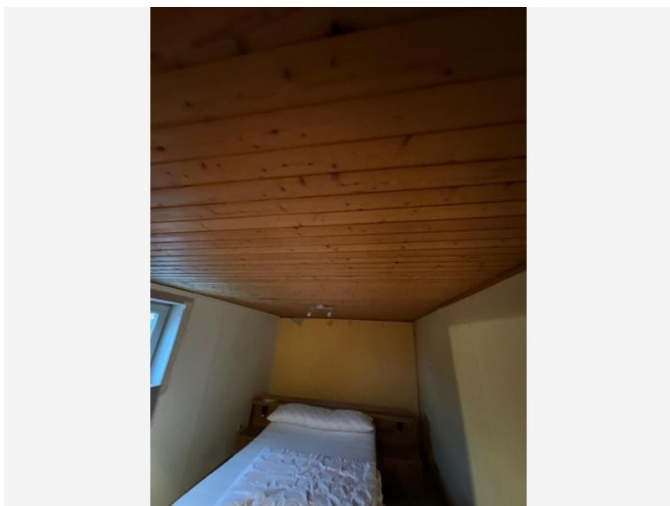
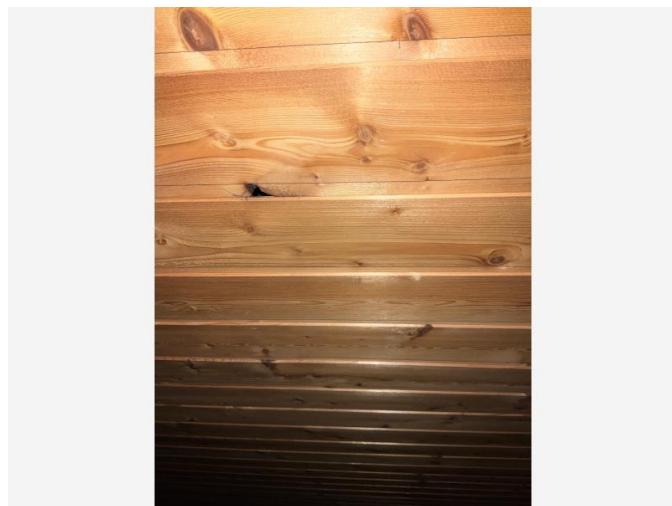
Deze plafonds zijn afgewerkt met valse plafonds in gipskarton en hout plaatmateriaal. Het is niet duidelijk of er pleisterwerk of ander verdacht asbestmateriaal aanwezig is achter deze valse plafonds, het is aangewezen om bijkomend onderzoek uit te voeren bij werken. Het plafond bestaat uit gipsplaten. Zonder destructieve handeling is het niet mogelijk om na te gaan of er asbesthoudende materialen aanwezig zijn achter de plafonduafwerking. Als bij sloop of renovatie blijkt dat er boven dit plafond nog pleisterwerk aanwezig is, moet dit bemonsterd worden.

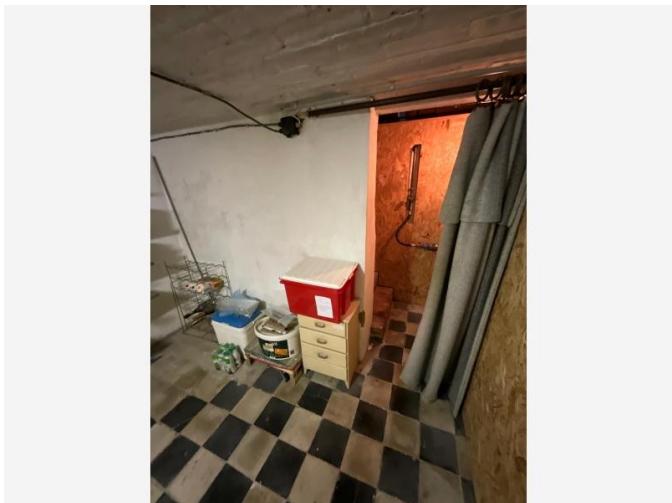
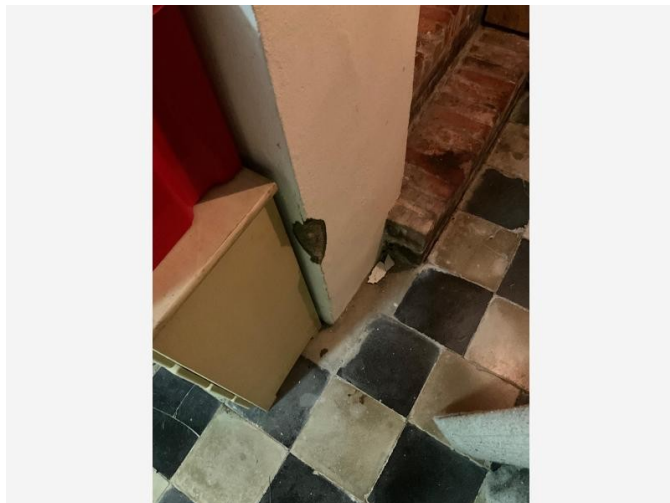
Fiche 11: Cementering binnentoepassing (met staalname)

Geen asbest

#	Type	Referentie	Resultaat
11.1	Mengmonster	2	Geen asbest

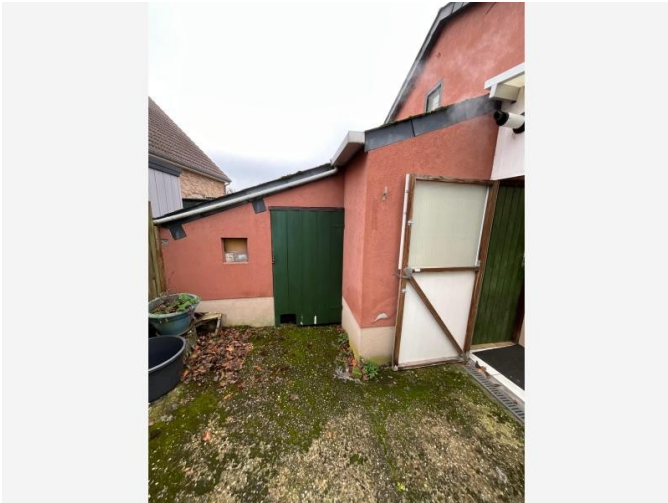
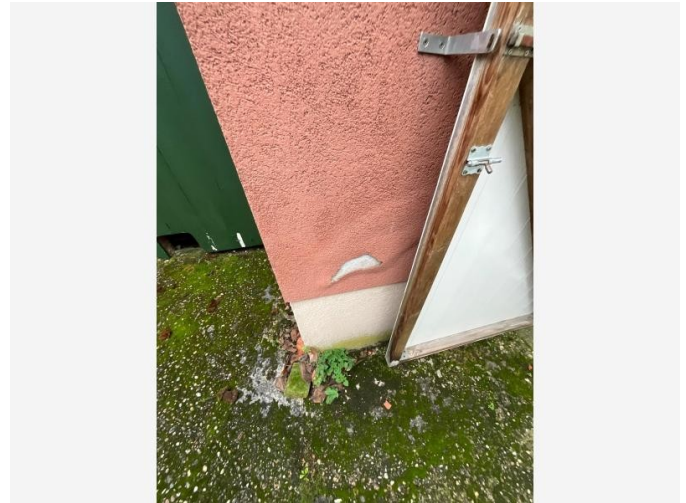
Fiche 12: Crepi (met staalname)

Geen asbest

#	Type	Referentie	Resultaat
12.1	Mengmonster	3	Geen asbest

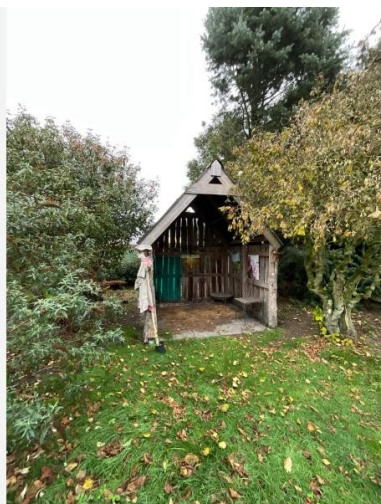
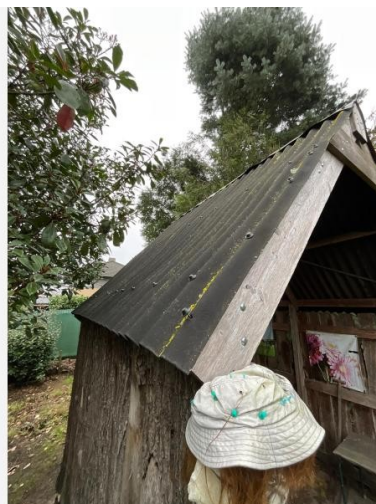
Geen asbest

#	Type	Referentie	Resultaat
13.1	Puntmonster	6	Geen asbest

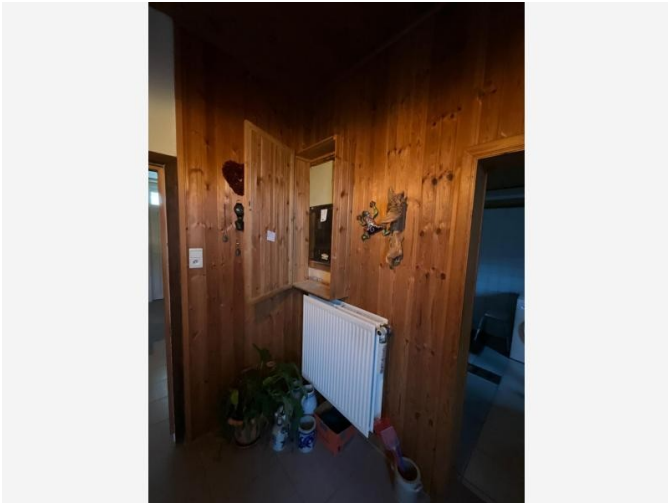
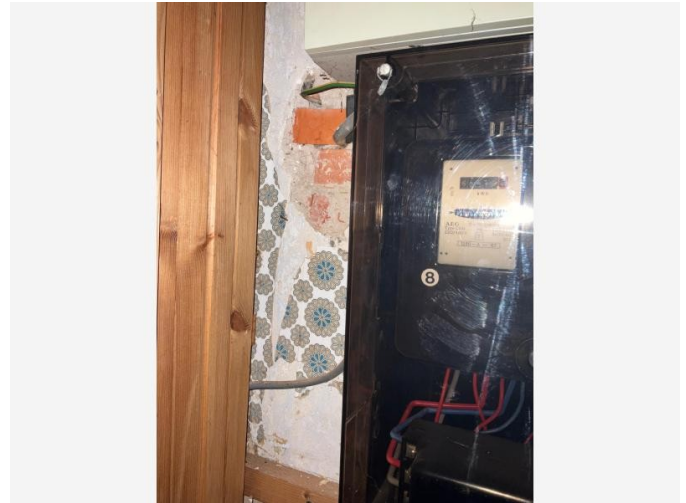
Geen asbest

#	Type	Referentie	Resultaat
14.1	Mengmonster	1	Geen asbest

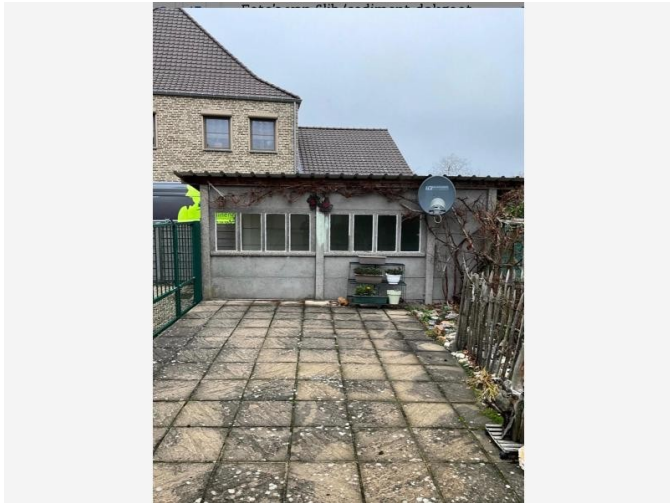
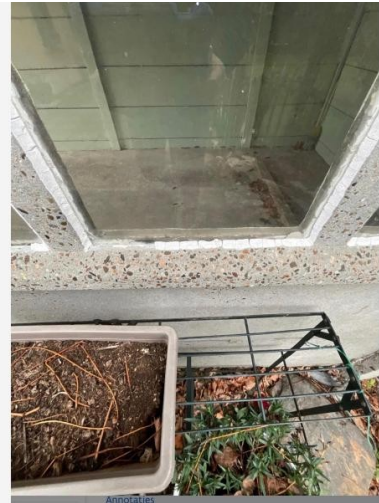
Fiche 15: Stopverf (staalname)

Geen asbest

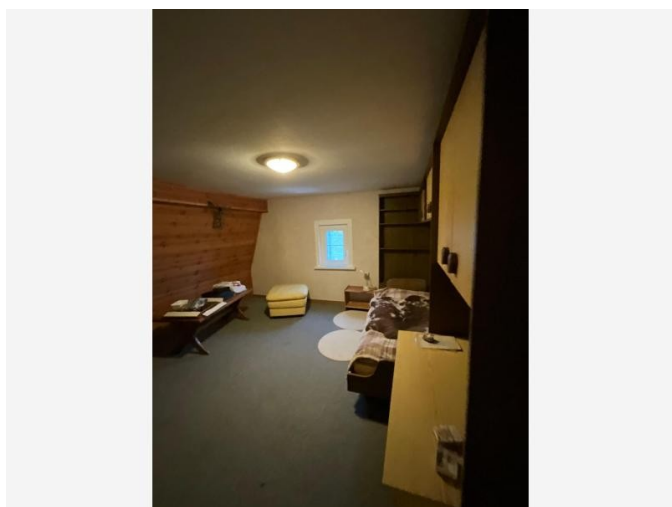
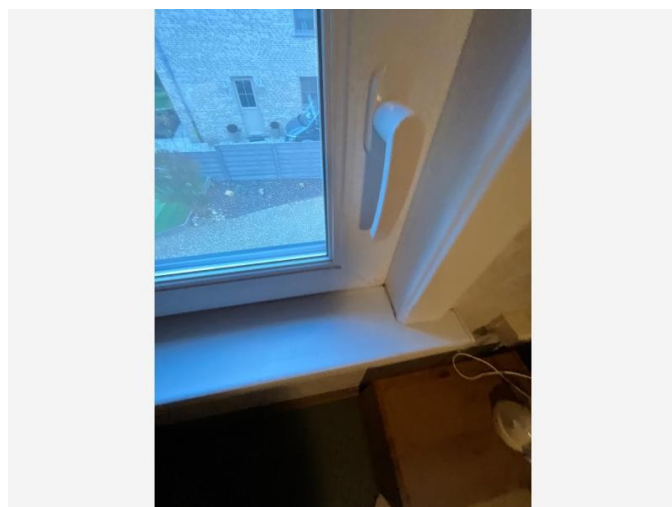
Beschrijving	Notitie	Terug te vinden op plannen
Fiche 16: Kit niet verdacht (visueel vastgesteld)	De gebruikte siliconen kit is niet asbestverdacht	Plan 1.4: Eerste verdieping kopie Plan 1.7: Gelijkvloers kopie

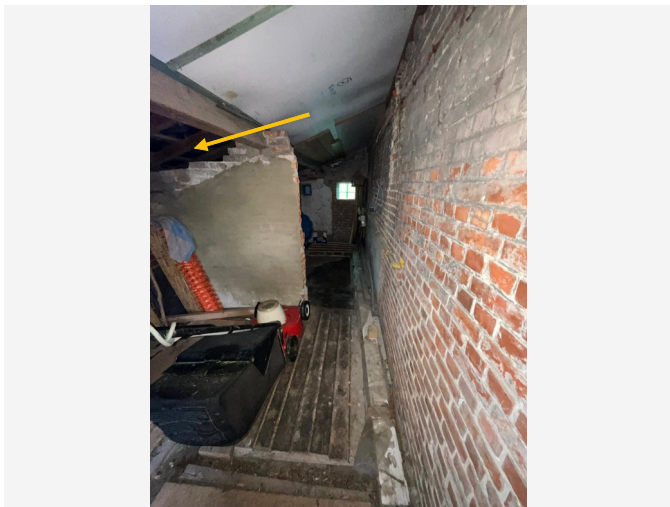
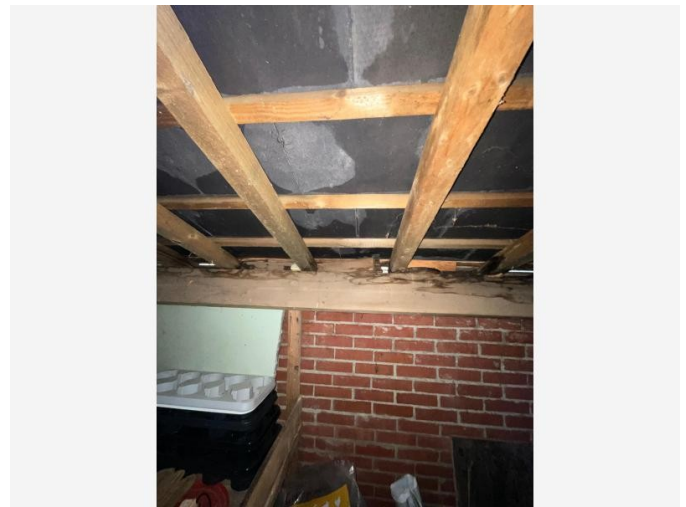
Beschrijving	Notitie	Terug te vinden op plannen
Fiche 17: Geen onderdak	Het dak werd gecontroleerd (via de zolder). Er is geen verdacht onderdak vastgesteld. Deze handeling is een steekproef, er is geen garantie dat het volledige dak met éénzelfde materiaal is opgebouwd. Dit kan enkel via destructief onderzoek vastgesteld worden.	Plan 1.1: Hoofdgebouw plan
Fiche 18: Geen leidingisolatie aanwezig	-	-
Fiche 19: Geen lift aanwezig	-	-
