Asbestinventarisatetest

Kleine Marsestraat 24, 3950 Bocholt

Attestnummer : 20231016-000133.000

Uitgegeven op : 16.10.2023

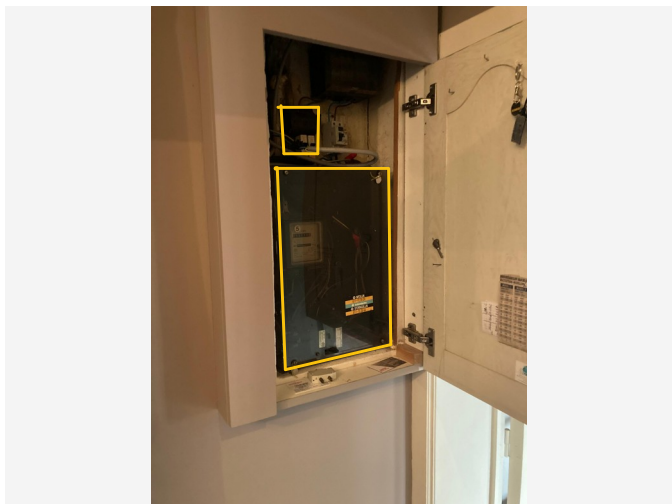
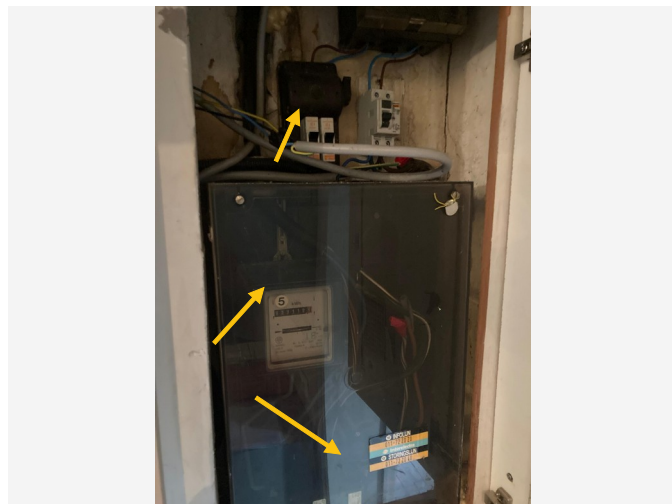
Beschrijving	Type	Actie
1. bakeliet schakelaar	Asbestmateriaal	Zorgvuldig beheren

Het asbestmateriaal valt onder de mijlpaal van 2040.

Eindbeoordeling materiaalrisico	Zeer laag materiaalrisico en/of zeer lage kans op vezelvrijgave
---------------------------------	---

Gebondenheid	Categorie 1: hechtgebonden in oorsprong
Asbestsoort (vezeltype)	Crocidoliet aanwezig
Asbestconcentratie	Laag (< 50%)
Afschermingsgraad van het gehele materiaal	Stootvaste afscherming of omkasting
Toestand van het materiaal	Onbeschadigd, niet verweerd

Beschrijving	bakeliet schakelaar
Omgeving	Binnen
Primaire drager	Communicatie en elektrische infrastructuur en uitrusting
Asbestmateriaal	Plaat, paneel, tablet - Type Bakeliet
Bindmiddel van asbestmateriaal	Kunststof of -hars
Gebondenheid op basis van bindmiddel	Hecht
Hoeveelheid (oppervlakte - dikte - aantal)	• 0,50 m ² - 0,50 cm - 5 stuks
Totaal volume	0,013 m ³
Eenvoudig bereikbaar	Ja
Bevestigingswijze	• Geschroefd
Identificatiemethode	Vaststelling zonder monsternamen

- Zorg voor een veilig beheer. Vermijd het beschadigen van het asbestmateriaal. Controleer de toestand jaarlijks op wijzigingen.

- Eenvoudige handelingen: mag via doe-het-zelf of door werknemer(s) met opleidingsattest eenvoudige handelingen kan middels doe het zelf mits de nodige PBM's in acht worden genomen. Bovendien wordt de meterkast tzt door netbeheerder zelf vervangen.

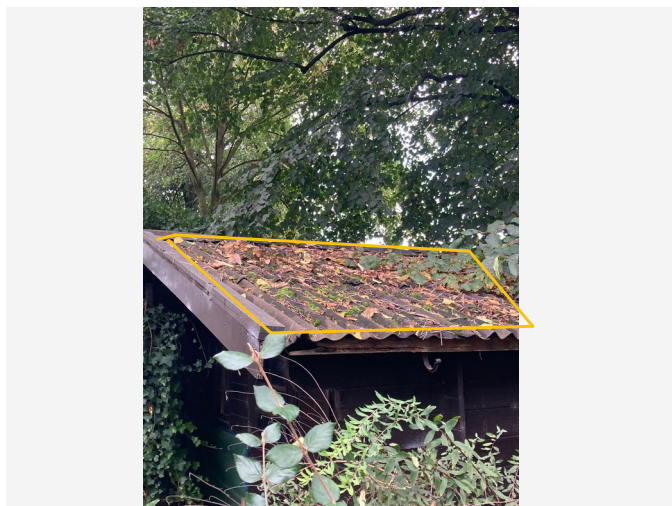
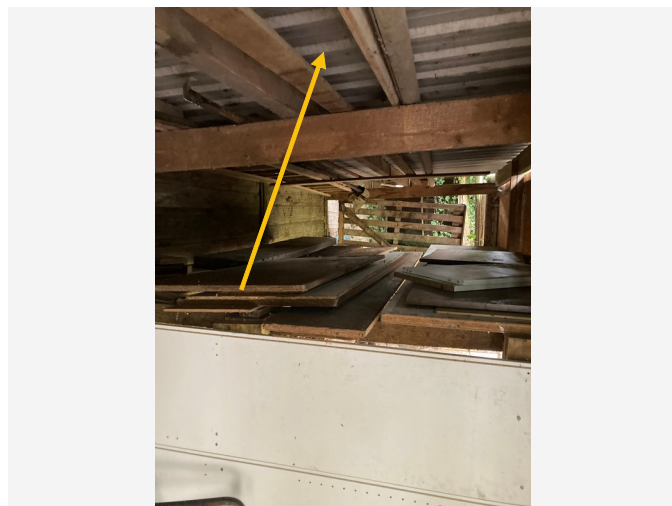
Fiche 2: golfplaten

Geen asbest

Beschrijving	golfplaten
Omgeving	Grenst aan binnen- en buitenlucht
Identificatiemethode	Vaststelling zonder monsternamen
Destructieve handeling voor identificatie	Nee

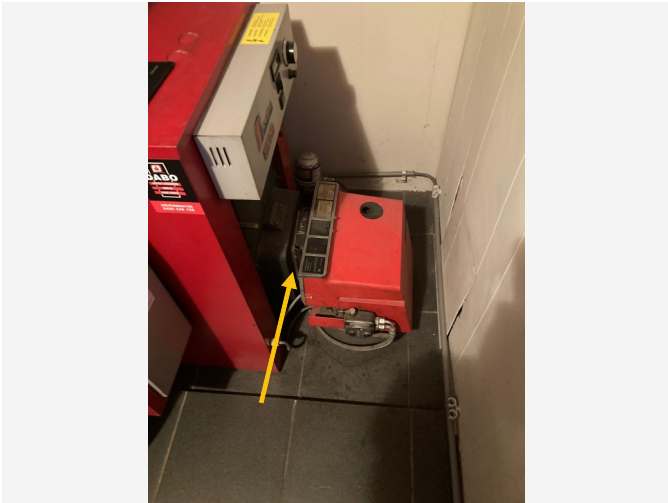
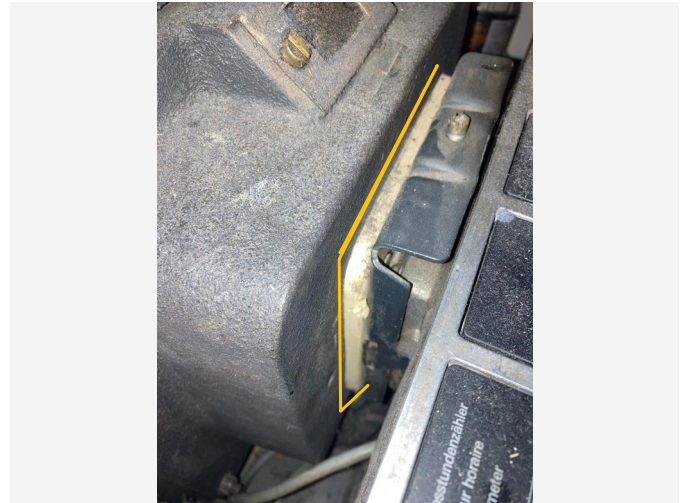
Fiche 3: pakking brander CV

Geen asbest

Beschrijving	pakking brander CV
Omgeving	Binnen
Identificatiemethode	Vaststelling zonder monsternamen
Destructieve handeling voor identificatie	Nee

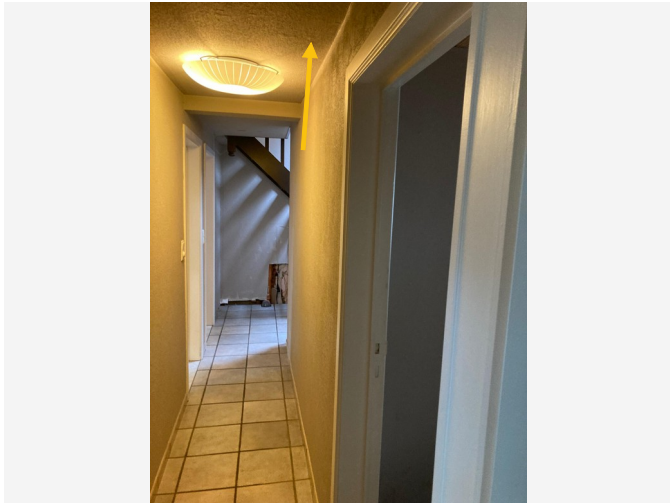
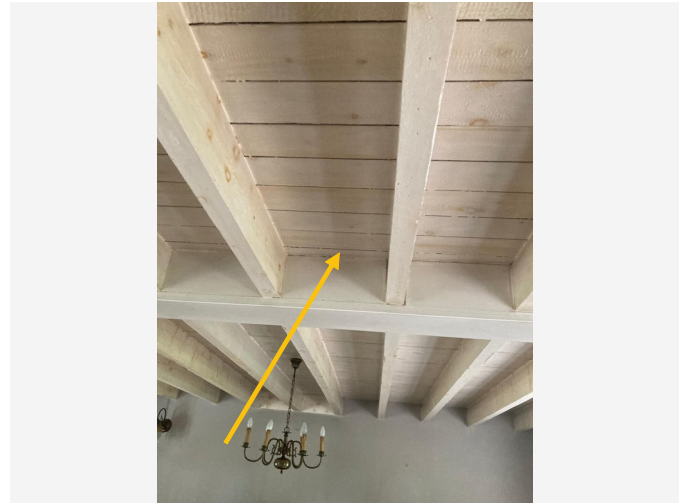
Fiche 4: pleisterwerk plafond

Geen asbest

Beschrijving	pleisterwerk plafond
Omgeving	Binnen
Identificatiemethode	Vaststelling zonder monsternamen
Destructieve handeling voor identificatie	Nee
Opmerking	alles bezet met plaatwerk en deels beplanking

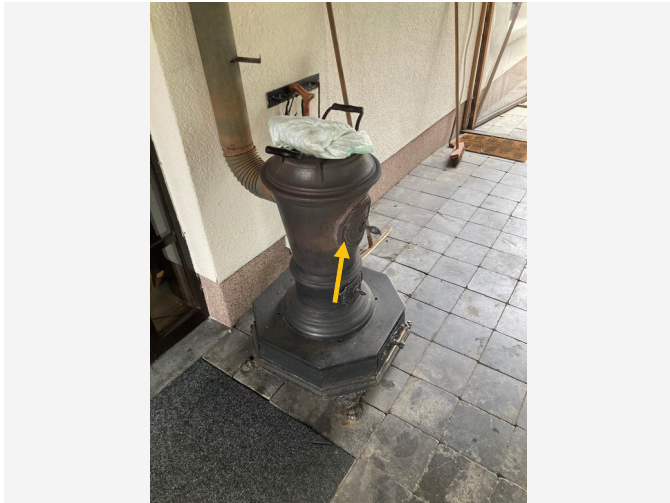
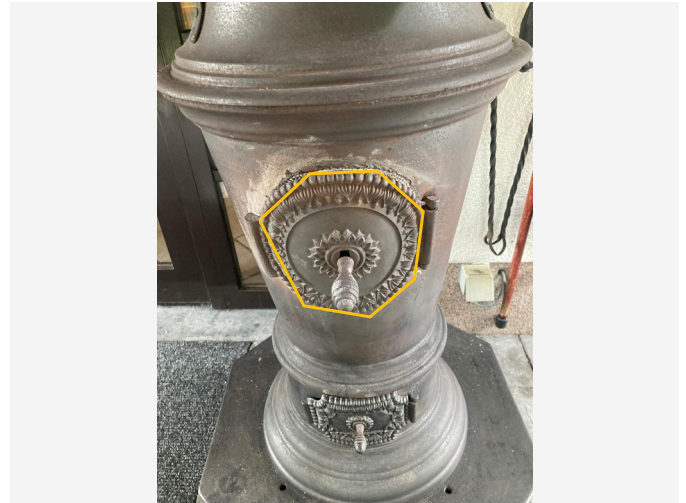
Geen asbest

Beschrijving	koord kachel
Omgeving	Binnen
Identificatiemethode	Vaststelling zonder monstername
Destructieve handeling voor identificatie	Nee

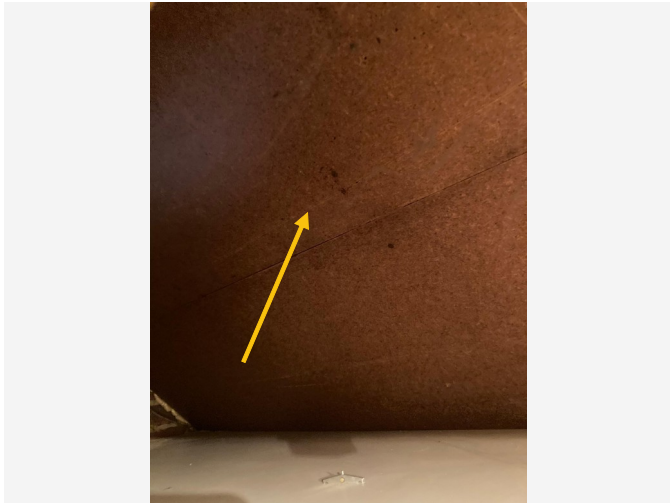
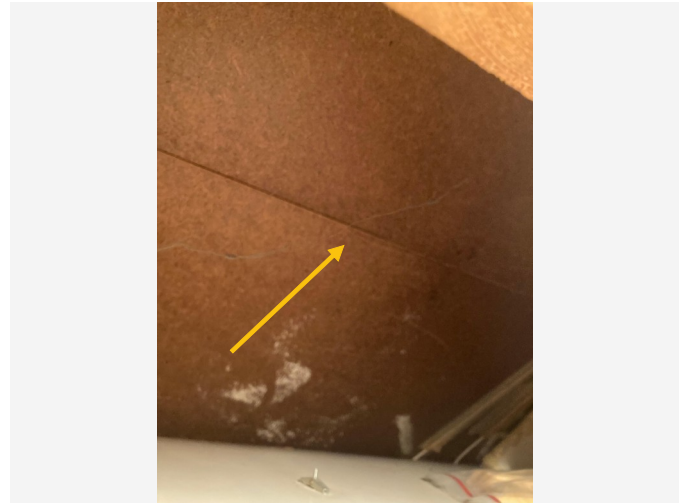
Geen asbest

Beschrijving	onderdak
Omgeving	Binnen
Identificatiemethode	Vaststelling zonder monsternamen
Destructieve handeling voor identificatie	Nee

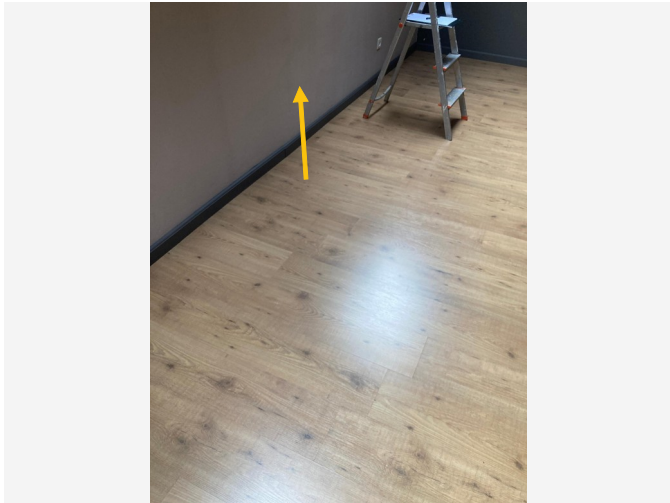
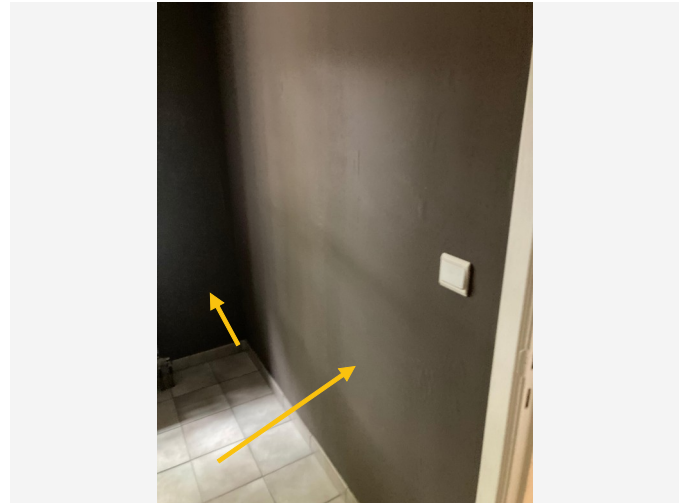
Geen asbest

Beschrijving	pleisterwerk muur
Omgeving	Binnen
Identificatiemethode	Vaststelling zonder monsternamen
Destructieve handeling voor identificatie	Nee
Opmerking	zowel op gelijkvloers als op 1ste verdiep en de garage, geen pleisterwerk aanwezig. Alles met plaatwerk bezet

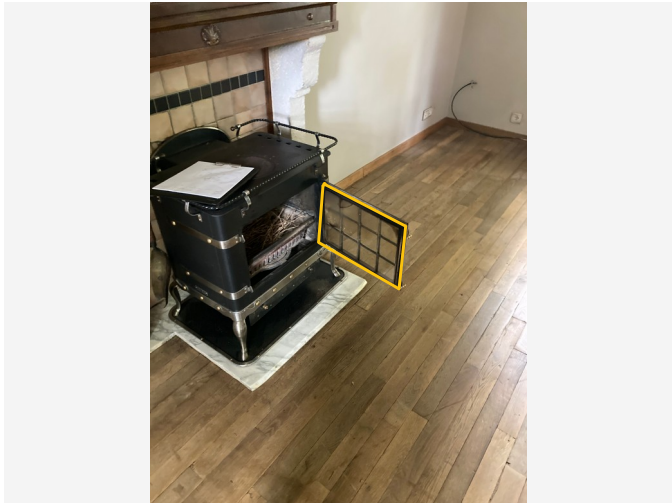
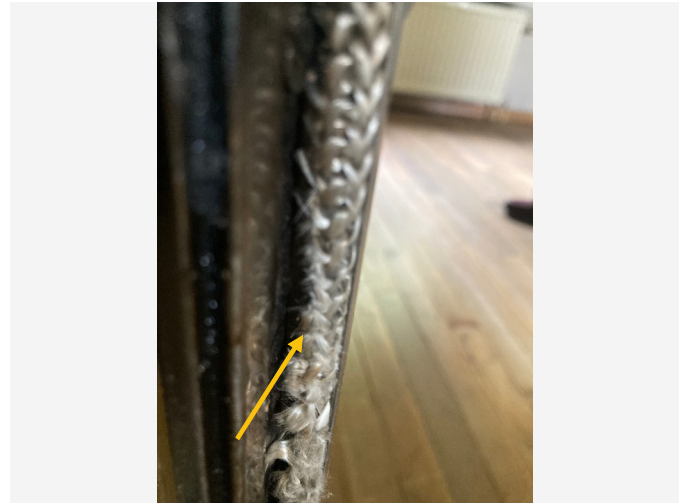
Geen asbest

Beschrijving	koord kachel
Omgeving	Binnen
Identificatiemethode	Vaststelling zonder monsternamen
Destructieve handeling voor identificatie	Nee

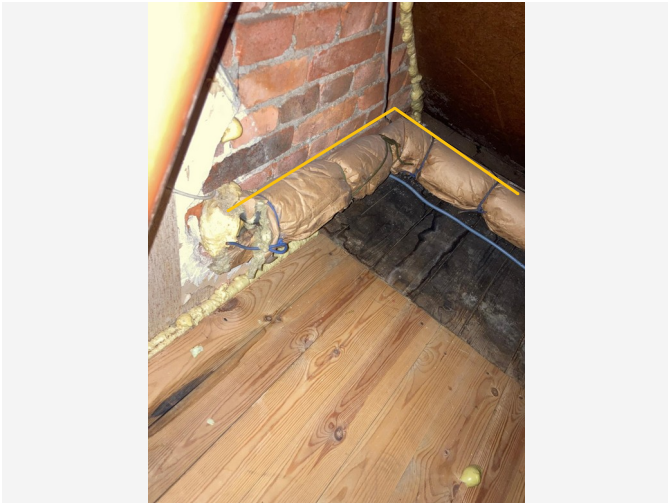
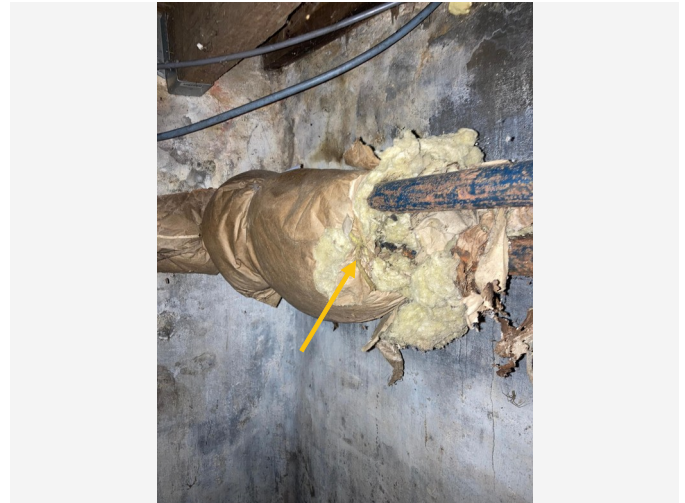
Geen asbest

Beschrijving	leiding isolatie
Omgeving	Binnen
Identificatiemethode	Vaststelling zonder monstername
Destructieve handeling voor identificatie	Nee
