Asbestinventarisatetest

Merksemsebaan 245, 2110 Wijnegem

Attestnummer : 20260227-000383.000

Uitgegeven op : 27.02.2026

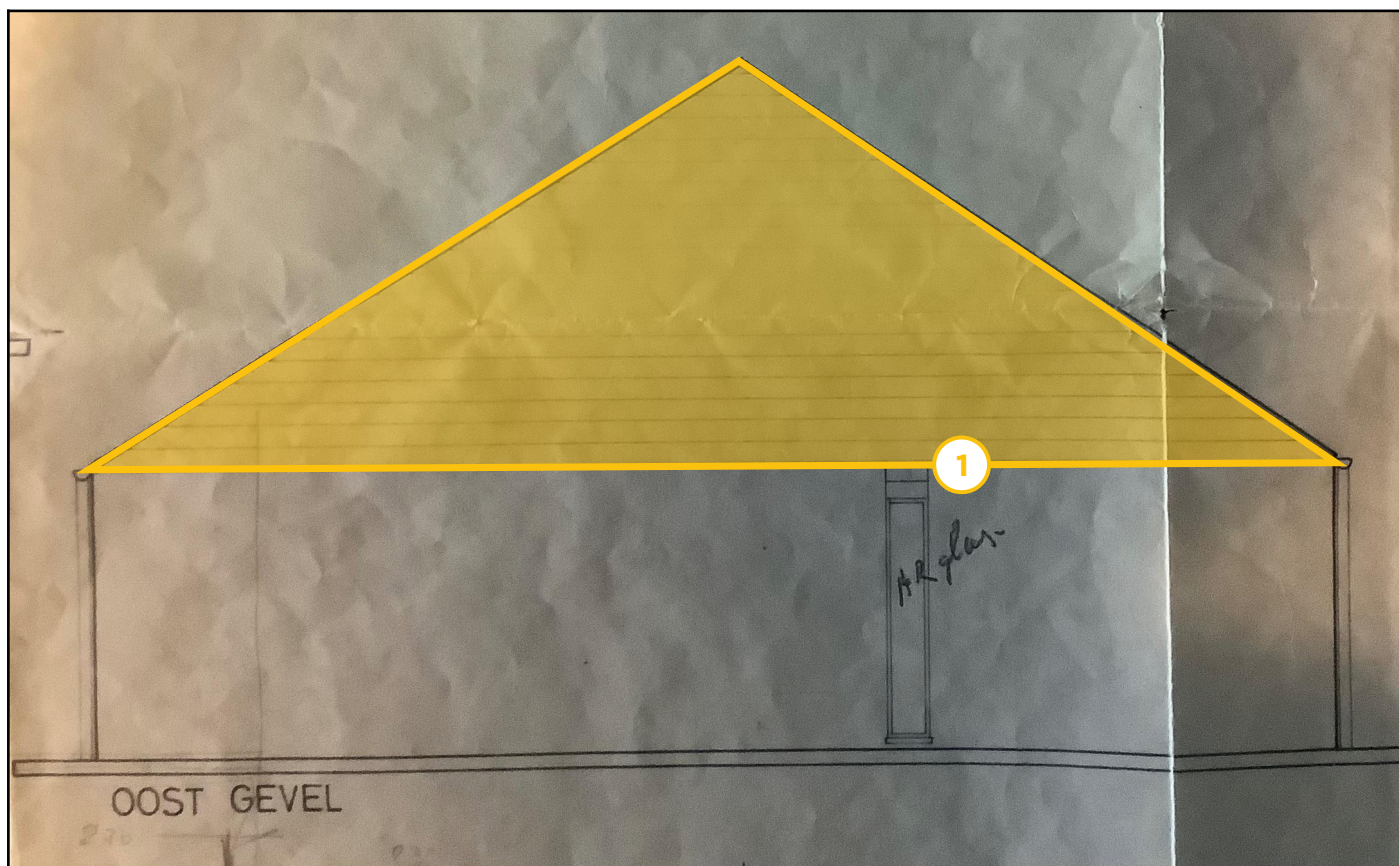
Plan 1.4: Linkergevel

Beschrijving	Type	Actie
1. Cementbezetting zijgevels	Uitsluiting	-

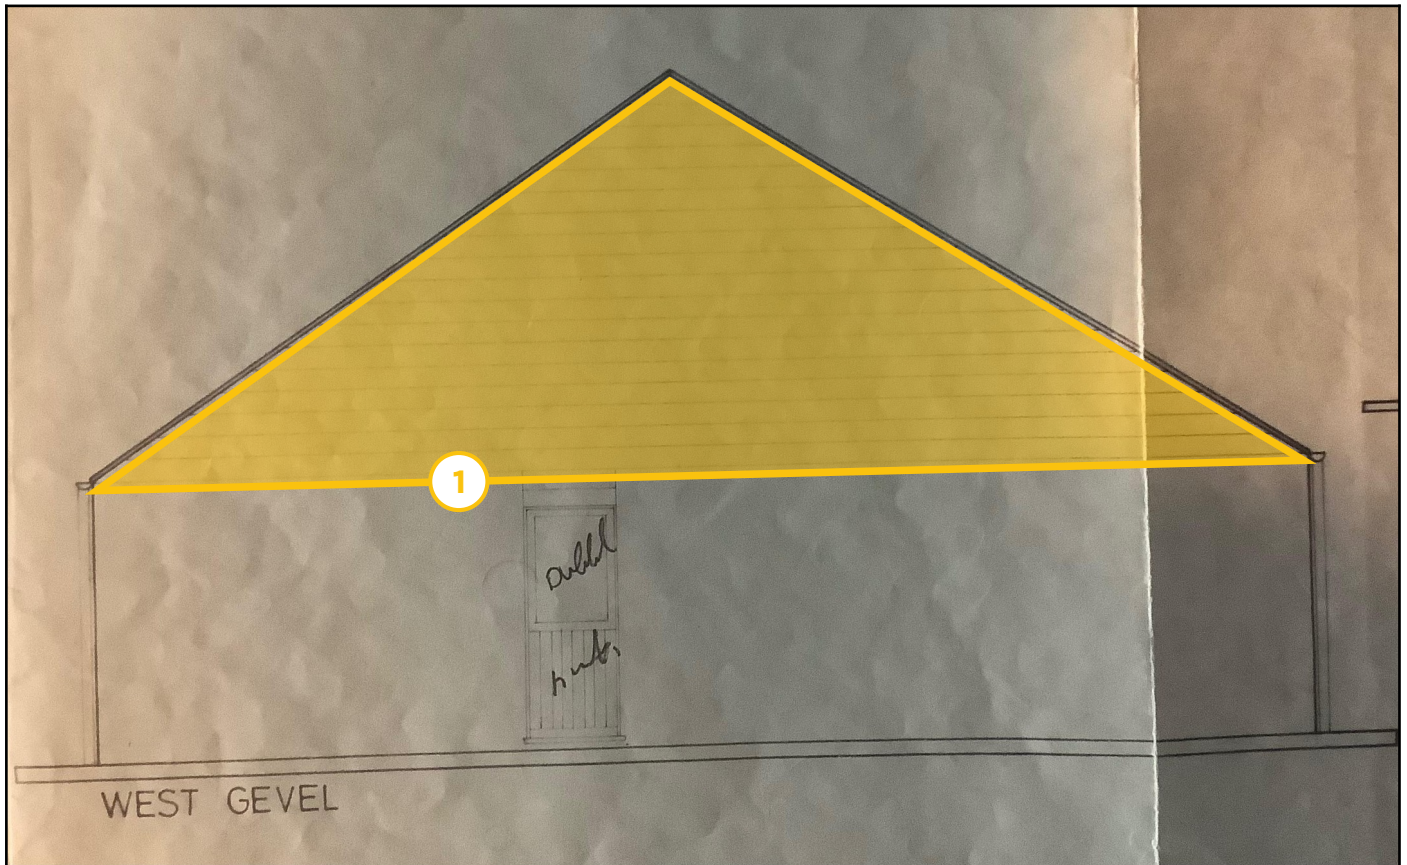
Plan 1.5: Rechtergevel

Beschrijving	Type	Actie
1. Cementbezetting zijgevels	Uitsluiting	-

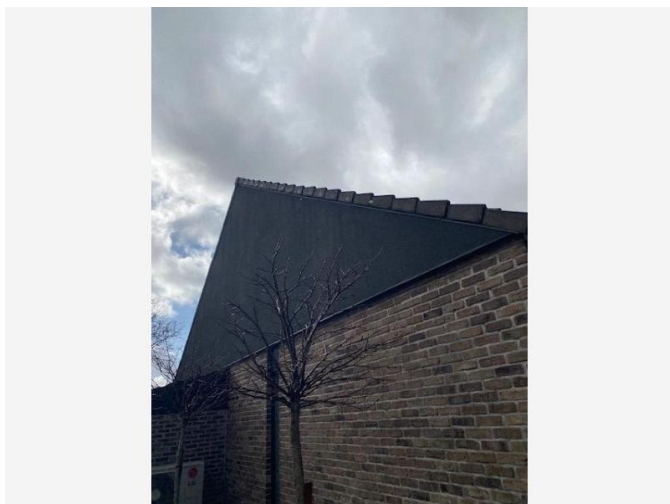
Situeringfoto

Uitgesloten van inspectie

Bouwjaar: 2014

Constructies gebouwd vanaf 2001 moeten niet onderzocht worden

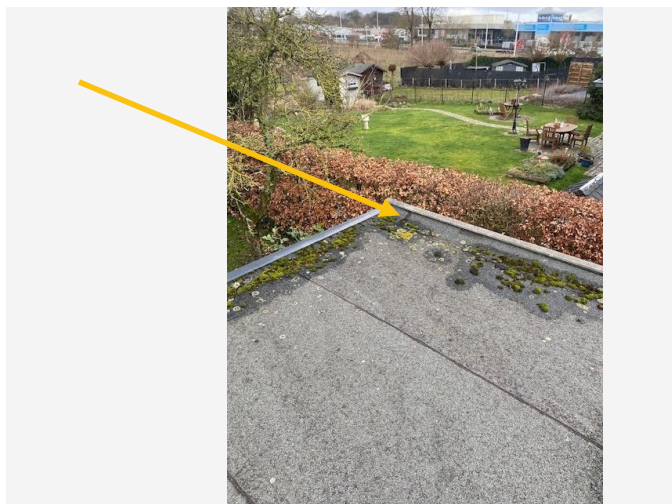
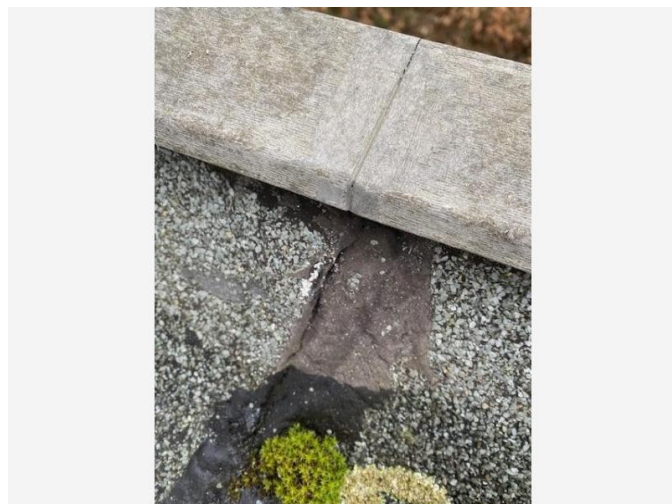
Fiche 2: Roofing dak

Geen asbest

#	Type	Referentie	Resultaat
2.1	Puntmonster	Pm03	Geen asbest
