# Asbestinventarisatetest

Kraaienhoflaan 6/0202, 2070 Beveren-Kruibeke-Zwijndrecht

Attestnummer : 20260506-000133.000

Uitgegeven op : 06.05.2026

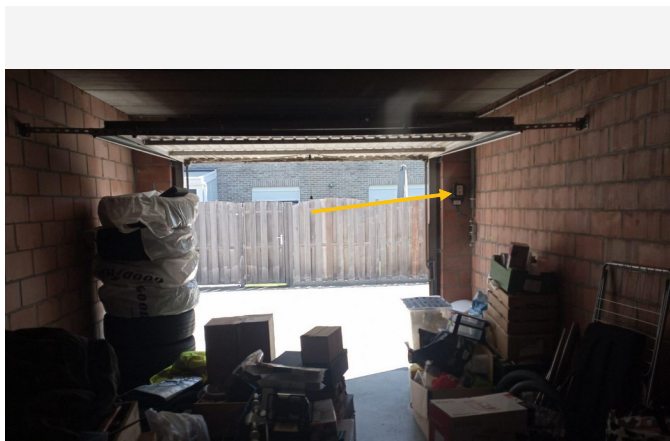
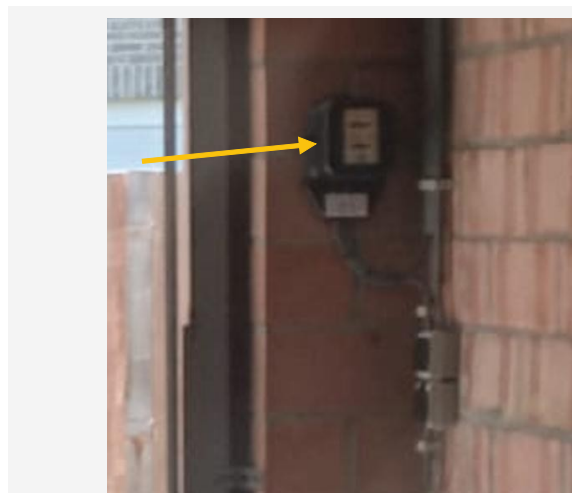
Het asbestmateriaal valt onder de mijlpaal van 2040.

| Eindbeoordeling materiaalrisico | Laag materiaalrisico en/of verlaagde kans op vezelvrijgave |

| Asbestsoort (vezeltype) | Crocidoliet aanwezig |
| Toestand van het materiaal | Onbeschadigd, niet verweerd |

| Beschrijving | Elektrische componenten in bakeliet |

- Zorg voor een veilig beheer. Vermijd het beschadigen van het asbestmateriaal. Controleer de toestand jaarlijks op wijzigingen.
- Voer bijkomende staalname(s) uit.

- Eenvoudige handelingen: mag via doe-het-zelf of door werknemer(s) met opleidingsattest eenvoudige handelingen  
Schroef de bakeliet componenten los en verwijder deze in hun geheel zonder deze (verder) te beschadigen.  
Neem de volgende maatregelen bij verwijdering:
  - Baken de werkzone af en vermijd aanwezigheid van derden
  - Dek de vloer af
  - Bevochtig de toepassing tijdens het verwijderen om vezelvrijgave te beperken

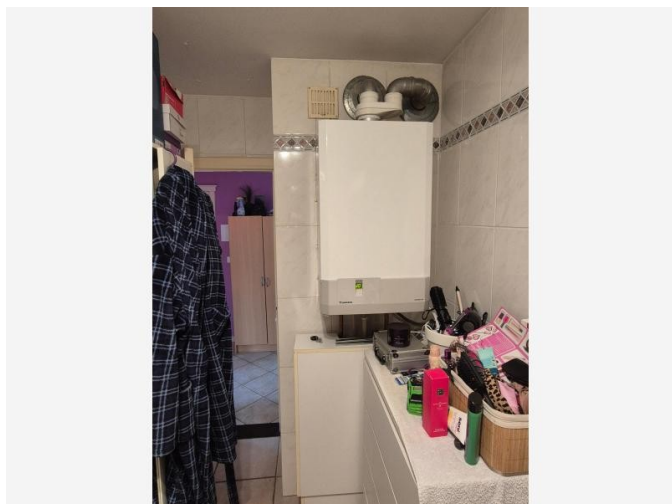
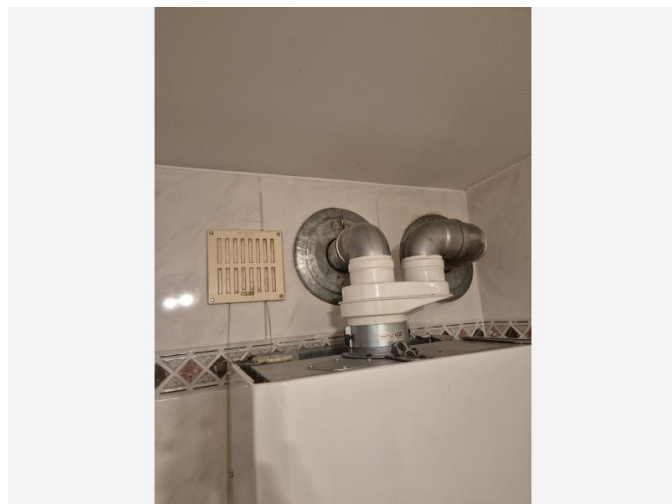
Ventilatiekanalen behoren tot de gemeenschappelijk gebruikte delen van het gebouw en vallen buiten het inspectiegebied van dit asbestinventarisatetest.

De ventilatiekanalen werden niet onderzocht in dit attest en dienen, indien van toepassing, opgenomen te worden in het asbestattest voor de gemene delen.

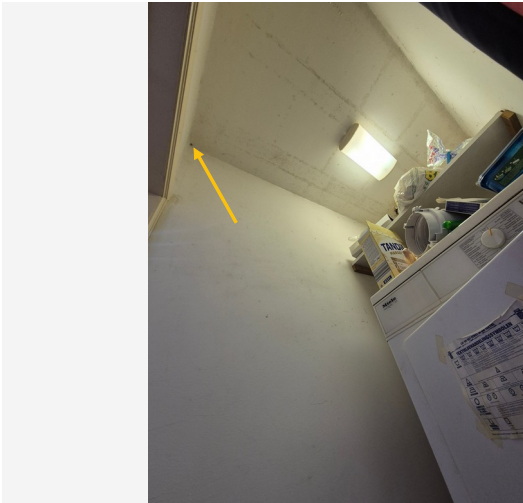
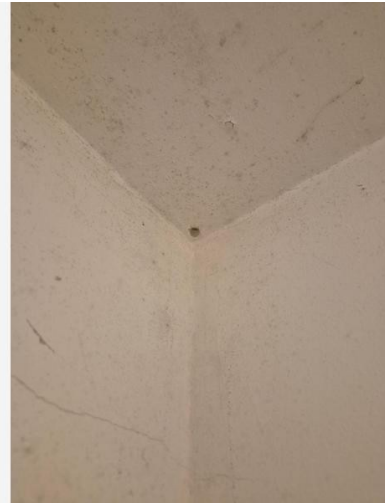
## Fiche 4: Pleisterwerk plafond

Geen asbest

| # | Type | Referentie | Resultaat |
|---|---|---|---|
| 4.1 | Mengmonster | P1 | Geen asbest |

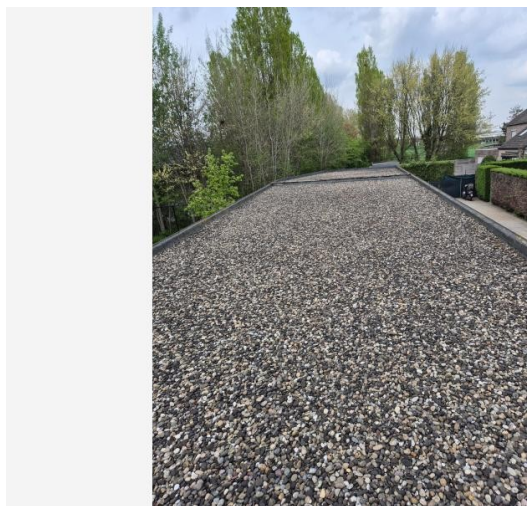
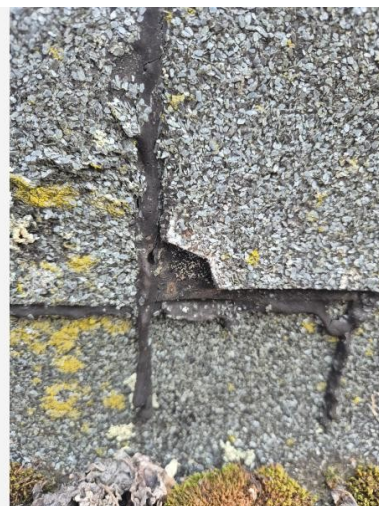
## Fiche 5: Roofing garage

Geen asbest

| # | Type | Referentie | Resultaat |
|---|---|---|---|
| 5.1 | Puntmonster | R1 | Geen asbest |

| Opmerking | Om gevolgschade en lekkages te voorkomen, en niet destructief te werk te gaan, is alleen de toplaag bemonsterd. Er kan geen uitspraak gedaan worden over de onderliggende lagen. Bij renovatie of sloop dient er een destructief onderzoek uitgevoerd te worden van de roofing. |

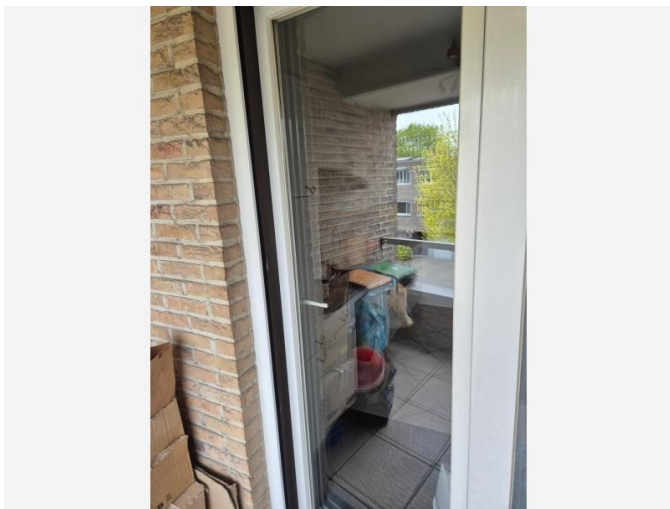
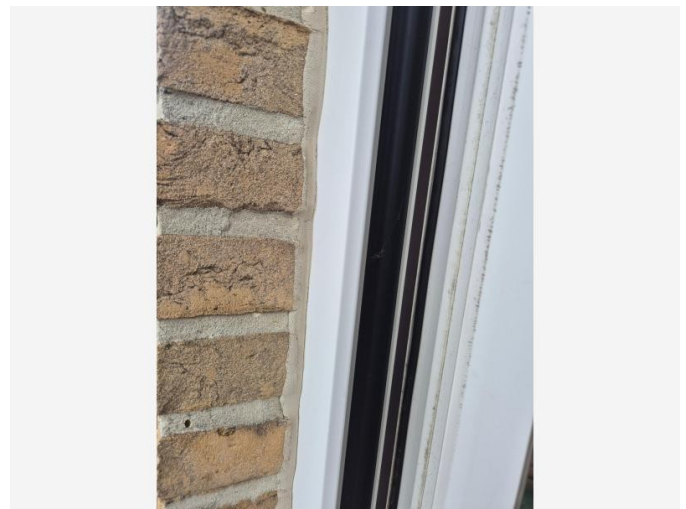
### Fiche 6: Afdichtingsmateriaal schrijnwerk

| Beschrijving | Notitie | Terug te vinden op plannen |
|---|---|---|
| Fiche 6: Afdichtingsmateriaal schrijnwerk | Er werden geen asbestverdachte afdichtings- of afwerkingsmaterialen vastgesteld aan het schrijnwerk. | - |
