# Asbestinventarisatattest

Gasstraat 33, 2300 Turnhout

Attestnummer : 20260818-000369.000

**Niet-asbestveilig**

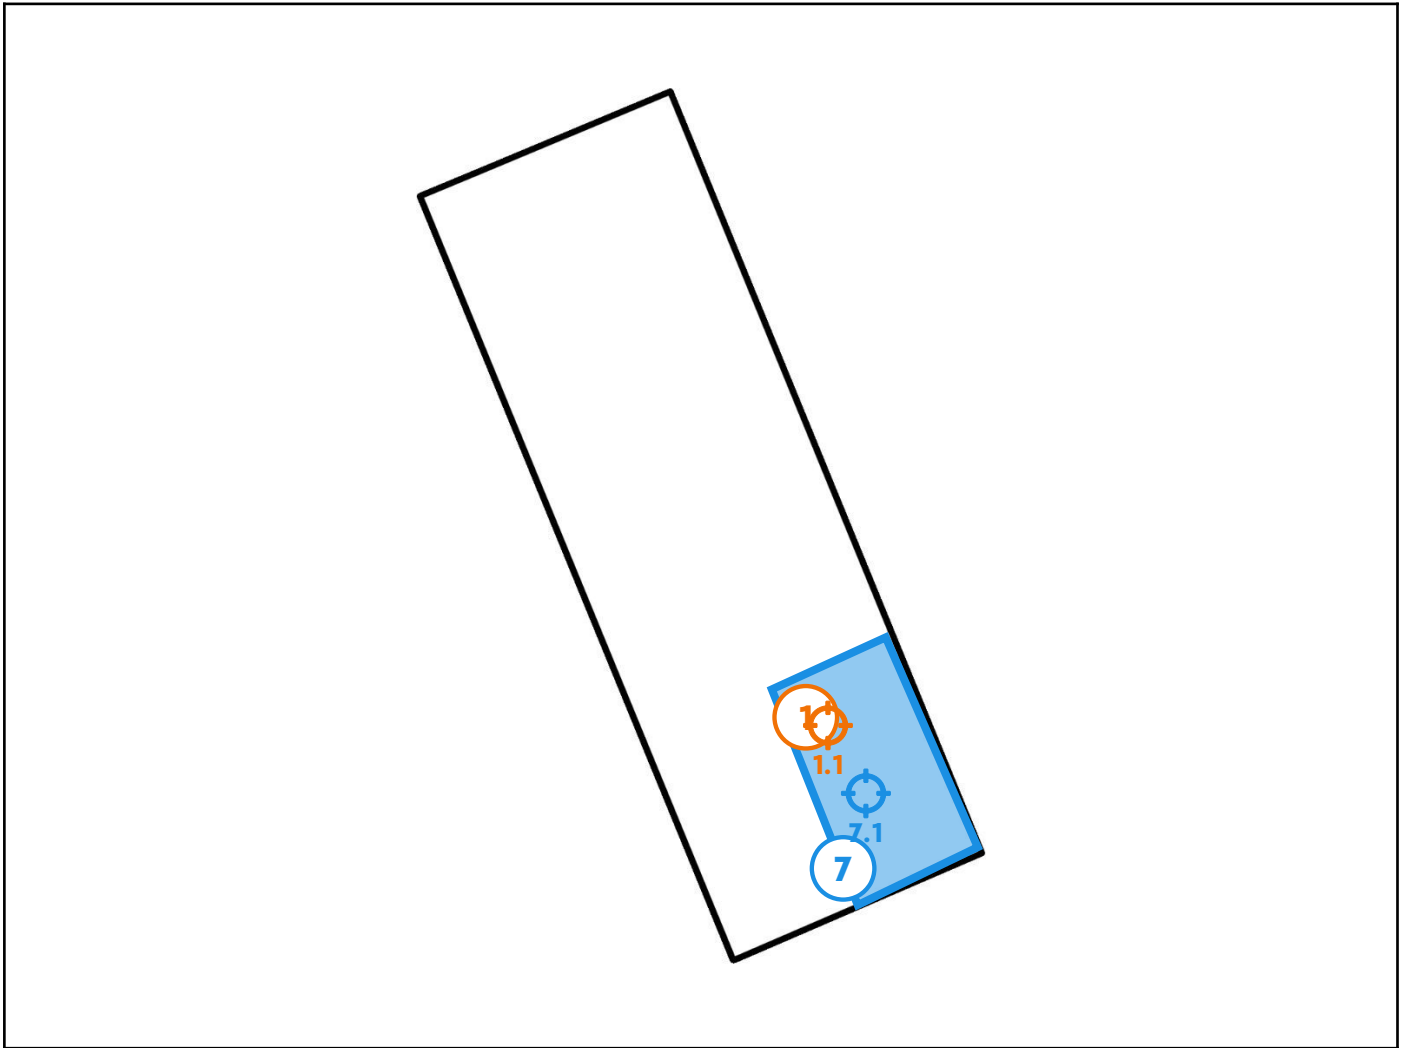
## Plan 1.11: Hoofdgebouw plan kopie

| Beschrijving | Type | Actie |
|---|---|---|
| 1. rookgaskanaal plat dak | Asbestmateriaal | <a href="#">Verwijderen</a> |
| 1.1 Code: M03 | Puntmonster | - |
| 7. roofing plat dak | Geen asbest | - |
| 7.1 Code: M04 | Puntmonster | - |

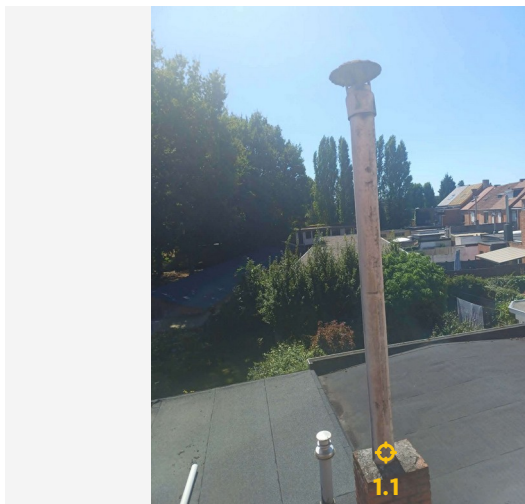
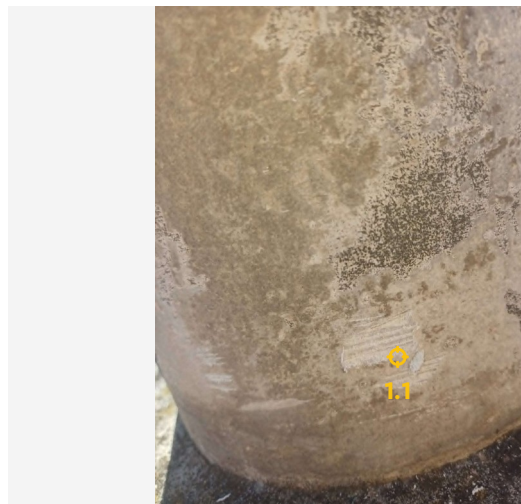
| Fiche 1: rookgaskanaal plat dak..... | 25 |

Overzichtsfoto

Detailfoto

Het asbestmateriaal valt onder de mijlpaal van 2034.

| Eindbeoordeling materiaalarisico | Laag materiaalarisico en/of verlaagde kans op vezelvrijgave |

| Gebondenheid | Categorie 1: hechtgebonden in oorsprong |
| Asbestsoort (vezeltype) | Alleen chrysotiel aanwezig |
| Asbestconcentratie | Laag (< 50%) |
| Afschermingsgraad van het gehele materiaal | Geheel of deels vrij aan de buitenlucht, maar geen contact met binnenlucht |
| Toestand van het materiaal | Licht beschadigd, licht verweerd. Intacte calciumsilicaatplaat of materiaal met categorie 3-gebondenheid |

| # | Type | Referentie | Resultaat |
|---|---|---|---|
| 1.1 | Puntmonster | M03 | Chrysotiel |

| Beschrijving | rookgaskanaal plat dak |
| Asbestmateriaal | Rookgaskanaal |
| Bindmiddel van asbestmateriaal | Cement |
| Hoeveelheid (lengte - omtrek - dikte - aantal) | <ul style="list-style-type: none"><li>• 3,00 m - 30,00 cm - 2,00 cm - 1 stuk</li></ul> |

Verwijderen

- Zorg voor een veilig beheer. Vermijd het beschadigen van het asbestmateriaal. Controleer de toestand jaarlijks op wijzigingen.
- Verwijder dit asbestmateriaal zo snel mogelijk. Volg de toestand goed op.

- Eenvoudige handelingen: enkel door erkend asbestverwijderaar  
Deze toepassing kan enkel door een erkende asbestverwijderaar verwijderd worden omdat er hier automatisch een verhoogd risico op vrijgave van asbestvezels (max. concentratie 0,01 vezels/cm<sup>3</sup> - CODEX - Art. VI.3-54) ontstaat. (Bron: VLAREM II: 6.4.0.1 par1, par2 en par3). Een erkend asbestverwijderaar moet ingeschakeld worden voor deze toepassingen die niet (kunnen) worden verwijderd door de couveuzezakmethode, door hermetische zone of door de materialen beschreven in Vlarem II, art. 6.4.0.1 par2. (Bron: Leidraad bij het Inspectieprotocol)

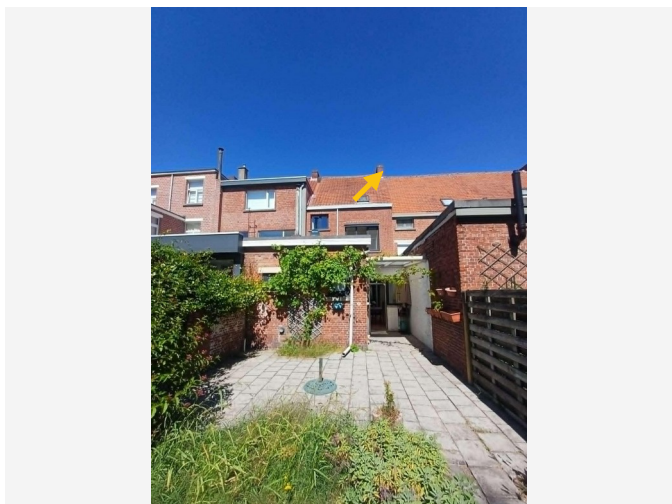
| Fiche 2: Schouw..... | 29 |

*Situeringsfoto*

**Reden:** Het te onderzoeken materiaal situeert zich hoger dan 3,50 m te rekenen vanaf een veilige ondergrond

**Uitleg van de asbestdeskundige:** De gemetste schoorsteen op het dak en de bijhorende schacht kan niet onderzocht worden aan de binnenzijde vanwege hoogtebeperking hoger dan 3m50 vanaf een veilige ondergrond. Aan de buitenzijde werden geen asbestverdachte materialen vastgesteld, maar aan de binnenzijde kunnen geen vaststellingen gedaan worden binnen dit niet-destructief onderzoek.

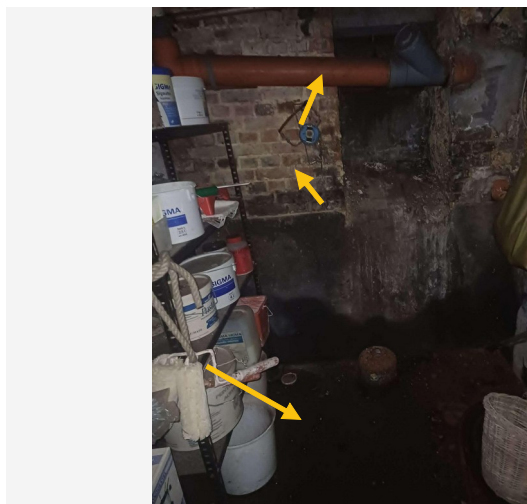
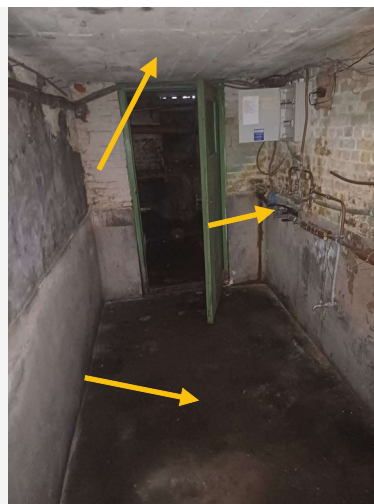
| Fiche 3: kelder..... | 31 |

In de kelder werden geen asbestverdachte materialen waargenomen. Van het pleisterwerk is een aparte bronfiche opgemaakt (negatieve analyse)

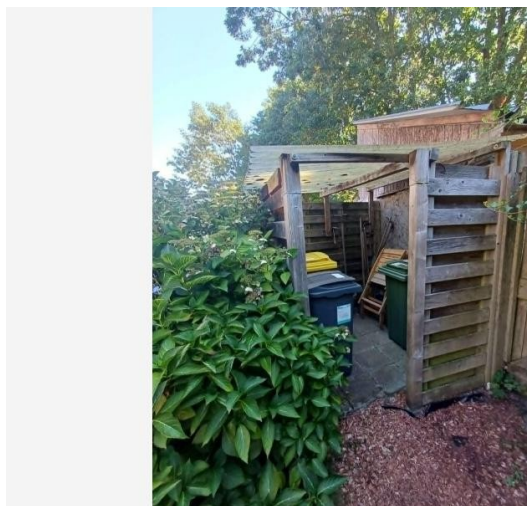
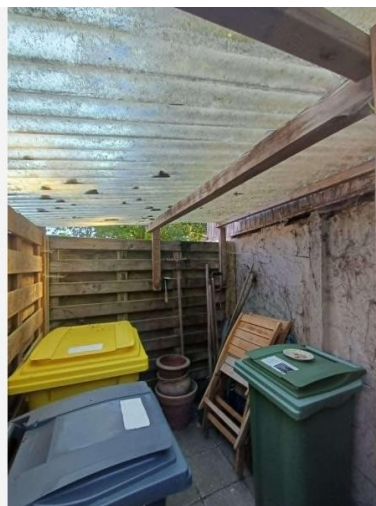
| Fiche 4: tuinberging..... | 32 |

In de tuinberging werden geen asbestverdachte materialen waargenomen

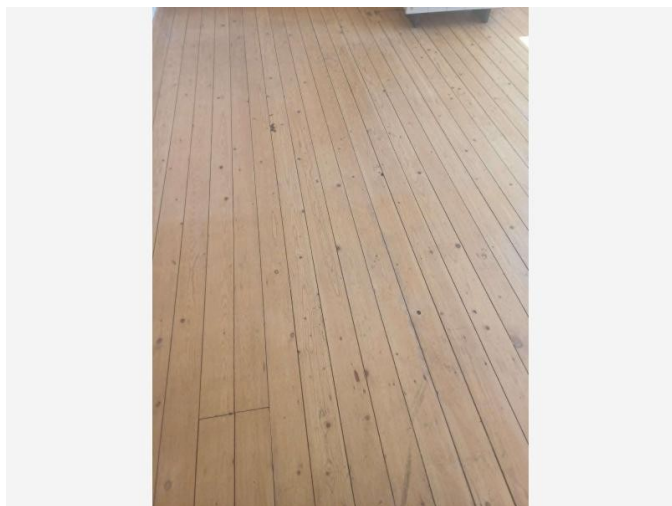
| Fiche 5: vloeren huis..... | 33 |

De vloeren in het huis zijn of betegeld of bekleedt met parket (hout) waardoor zonder destructief onderzoek de ondervloer niet waarneembaar en niet inspecteerbaar is. Er werden geen asbestverdachte materialen vastgesteld

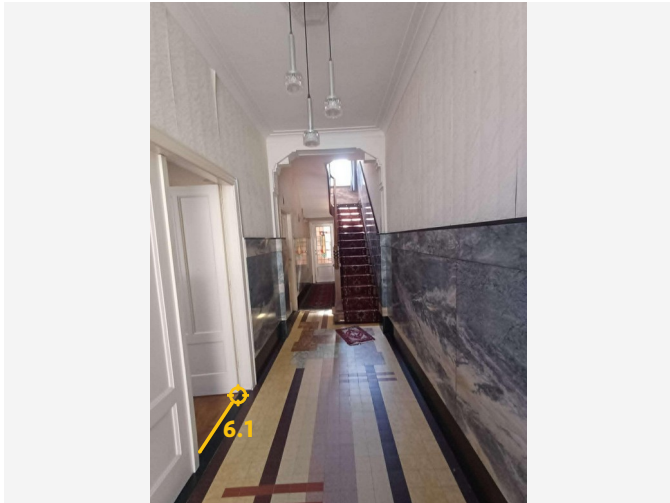
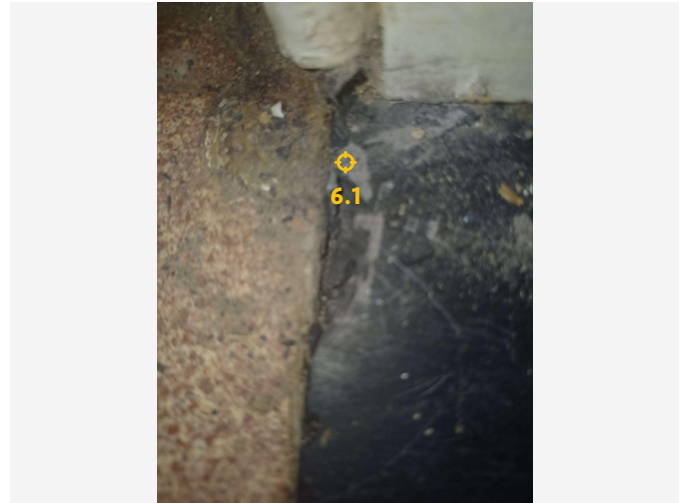
## Fiche 6: Dorpels (type Massal)

Geen asbest

| # | Type | Referentie | Resultaat |
|---|---|---|---|
| 6.1 | Puntmonster | M06 | Geen asbest |

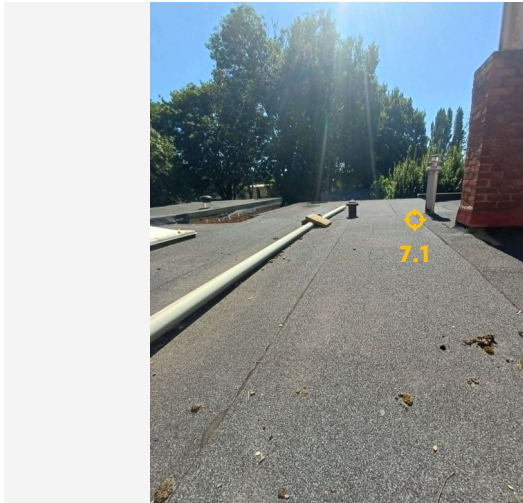
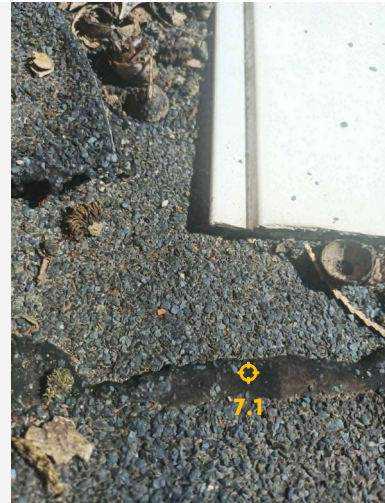
## Fiche 7: roofing plat dak

Geen asbest

| # | Type | Referentie | Resultaat |
|---|---|---|---|
| 7.1 | Puntmonster | M04 | Geen asbest |

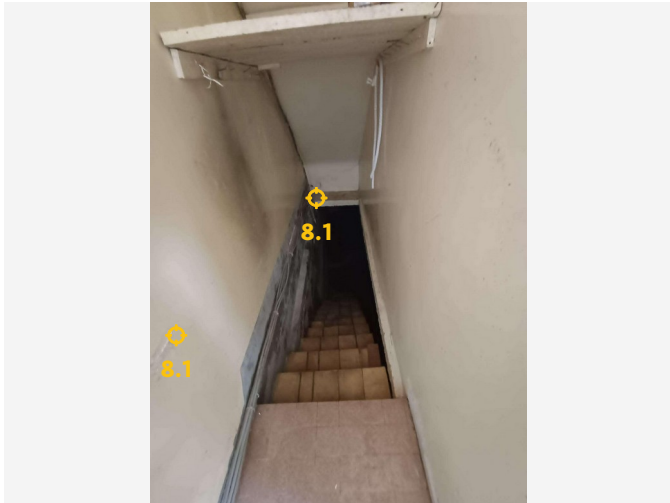
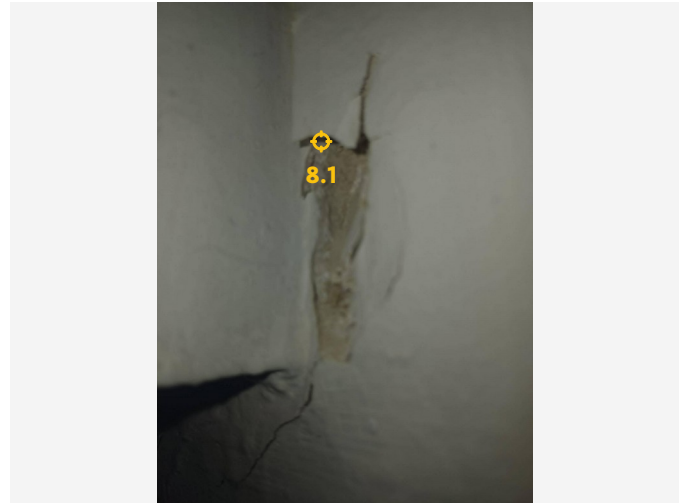
## Fiche 8: pleisterwerk kelder

Geen asbest

| # | Type | Referentie | Resultaat |
|---|---|---|---|
| 8.1 | Mengmonster | M05 | Geen asbest |

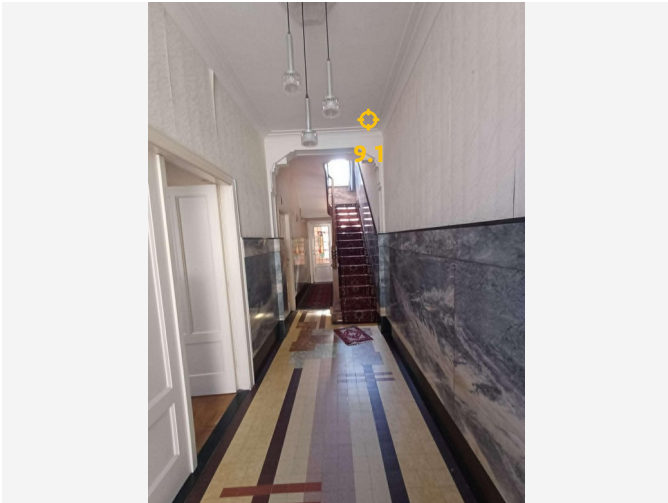
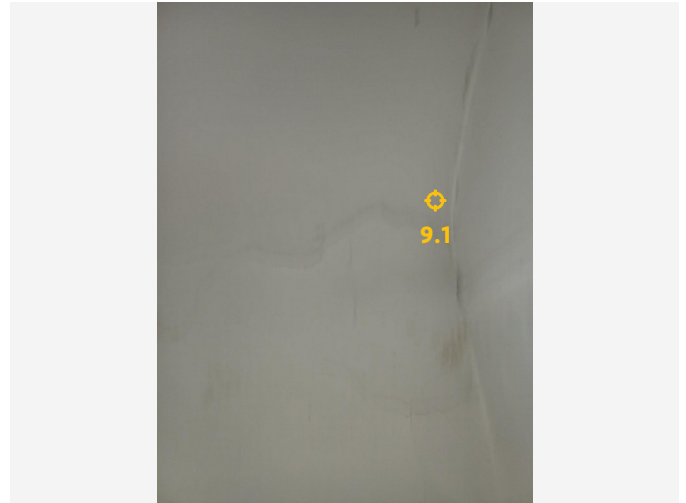
## Fiche 9: pleisterwerk plafond

Geen asbest

| # | Type | Referentie | Resultaat |
|---|---|---|---|
| 9.1 | Mengmonster | M02 | Geen asbest |

| Opmerking | In de keuken en de badkamer kon geen pleisterwerk plafond worden geanalyseerd wegens vals plafond |

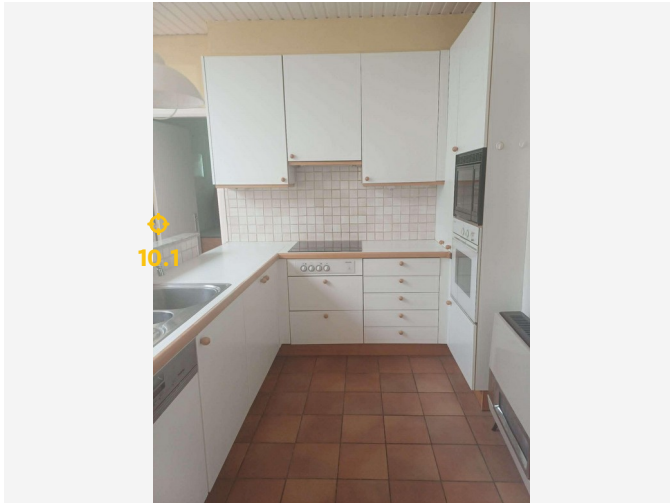
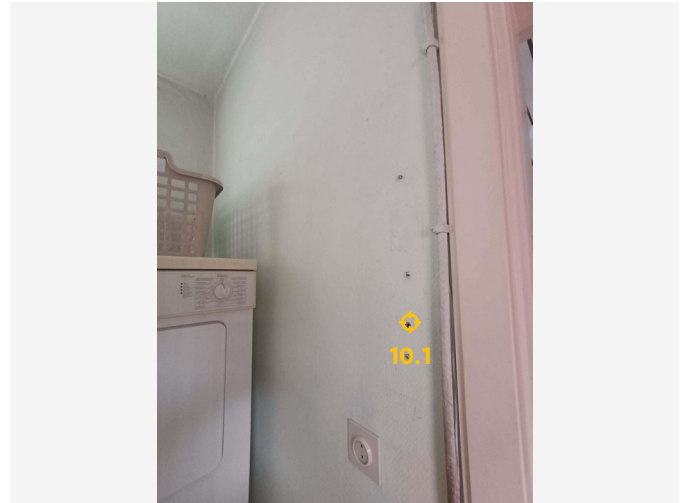
## Fiche 10: pleisterwerk wand

Geen asbest

| # | Type | Referentie | Resultaat |
|---|---|---|---|
| 10.1 | Mengmonster | M01 | Geen asbest |

| Opmerking | In de badkamer kon geen pleisterwerk worden geanalyseerd wegens volledige betegeling |

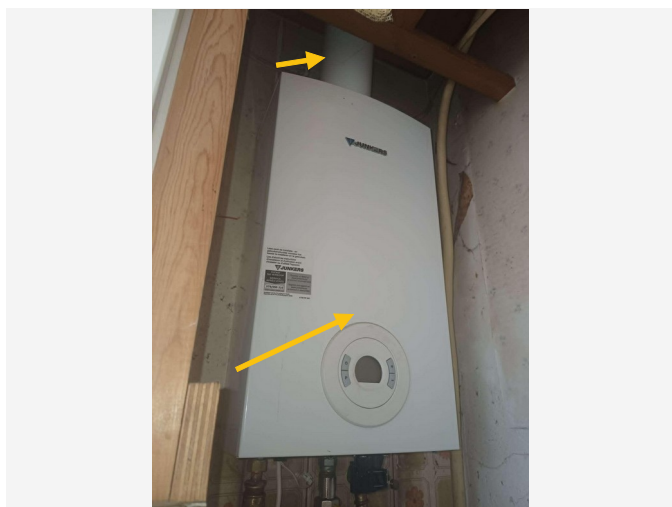
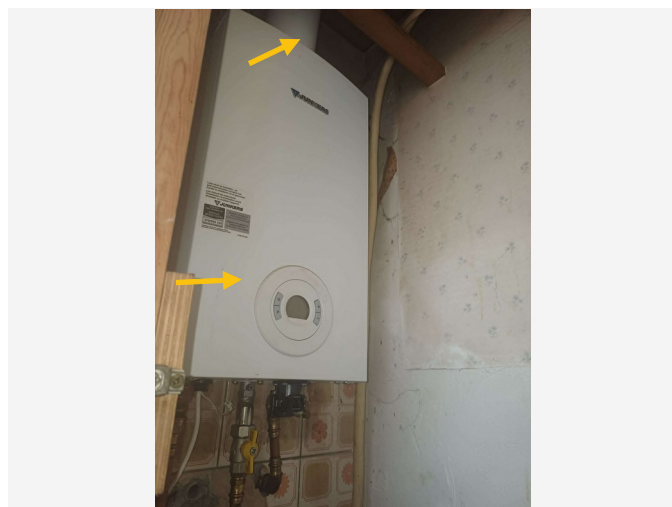
### Fiche 11: CV-brander (niet verdacht)

| Beschrijving | Notitie | Terug te vinden op plannen |
|---|---|---|
| Fiche 11: CV-brander (niet verdacht) | De CV-brander bevat geen asbestverdachte materialen. | - |

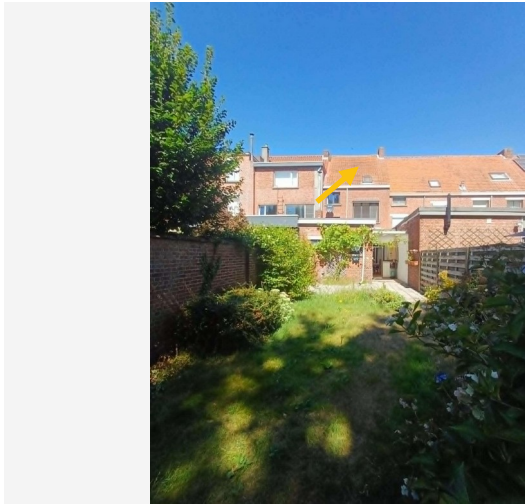
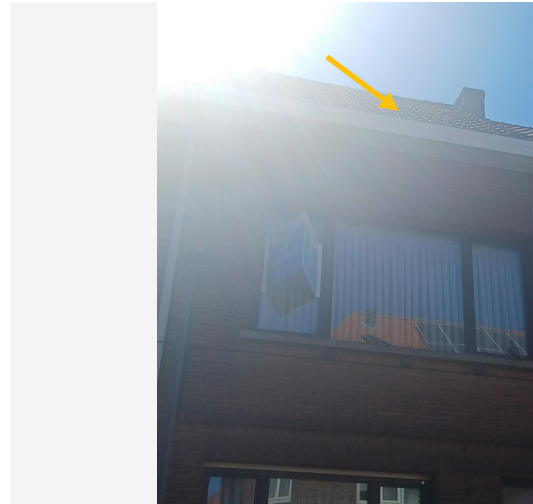
## Fiche 12: Dakbedekking in dakpannen (niet verdacht)

| Beschrijving | Notitie | Terug te vinden op plannen |
|---|---|---|
| Fiche 12: Dakbedekking in dakpannen (niet verdacht) | De dakbedekking bestaat uit kleipannen en is niet-asbestverdacht. | Plan 1.10: Hoofdgebouw plan |

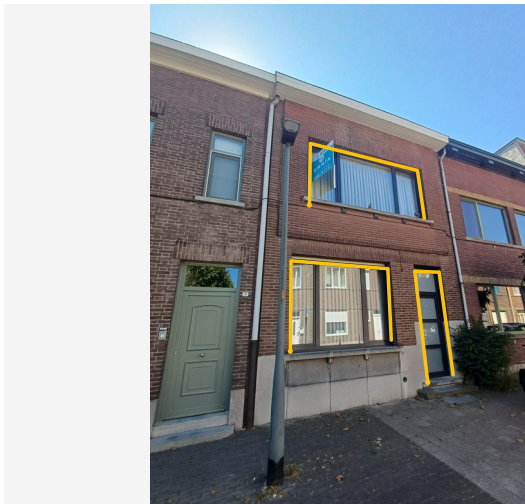
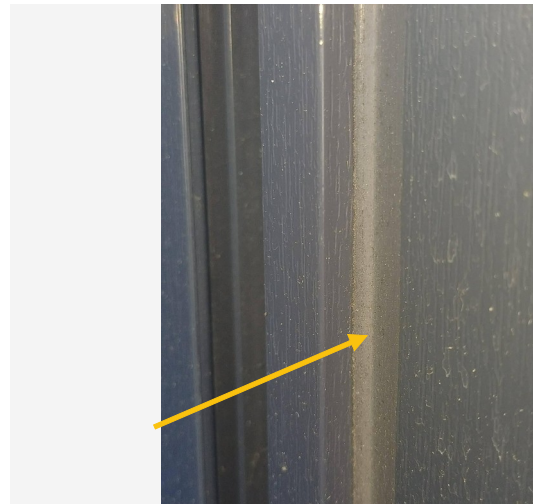
## Fiche 13: mastiek

| Beschrijving | Notitie | Terug te vinden op plannen |
|---|---|---|
| Fiche 13: mastiek | De mastiek zijn siliconen en derhalve niet asbestverdacht | - |

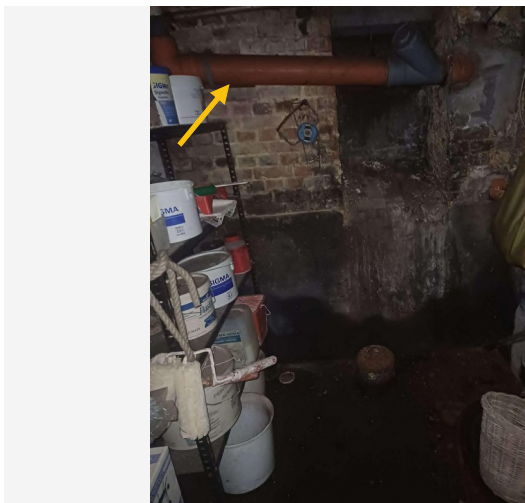
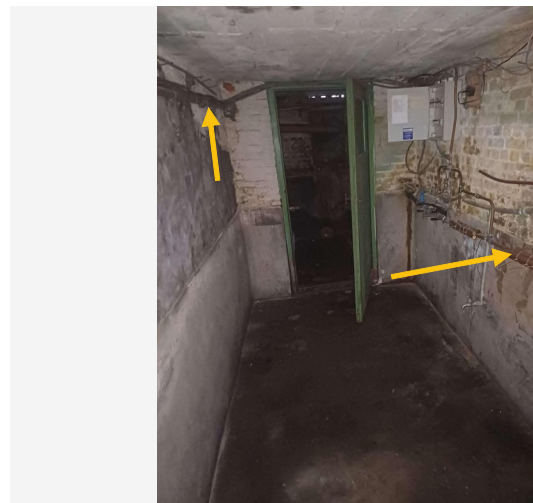
## Fiche 14: Leidingisolatie (niet asbestverdacht)

| Beschrijving | Notitie | Terug te vinden op plannen |
|---|---|---|
| Fiche 14: Leidingisolatie (niet asbestverdacht) | De leidingisolatie bevat geen waarneembare asbestverdachte materialen. | - |

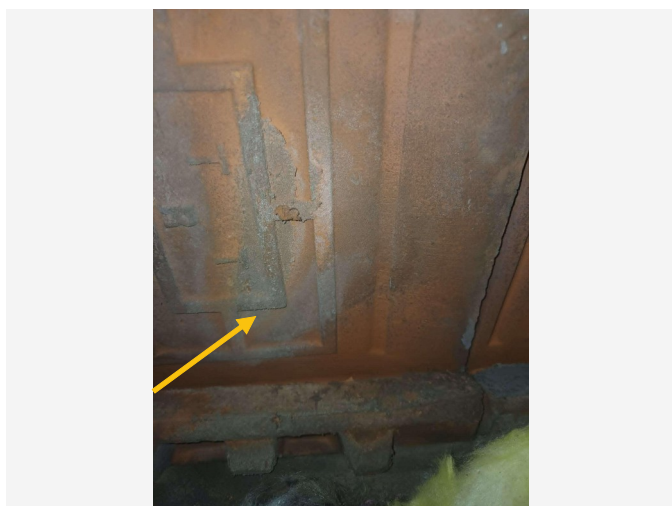
### Fiche 16: Geen onderdak aanwezig

| Beschrijving | Notitie | Terug te vinden op plannen |
|---|---|---|
| Fiche 16: Geen onderdak aanwezig | Er is geen onderdak aanwezig | - |
