# Asbestinventarisatetest

Wolfstee 42, 2200 Herentals

Attestnummer : 20251031-000682.000

**Niet-asbestveilig**

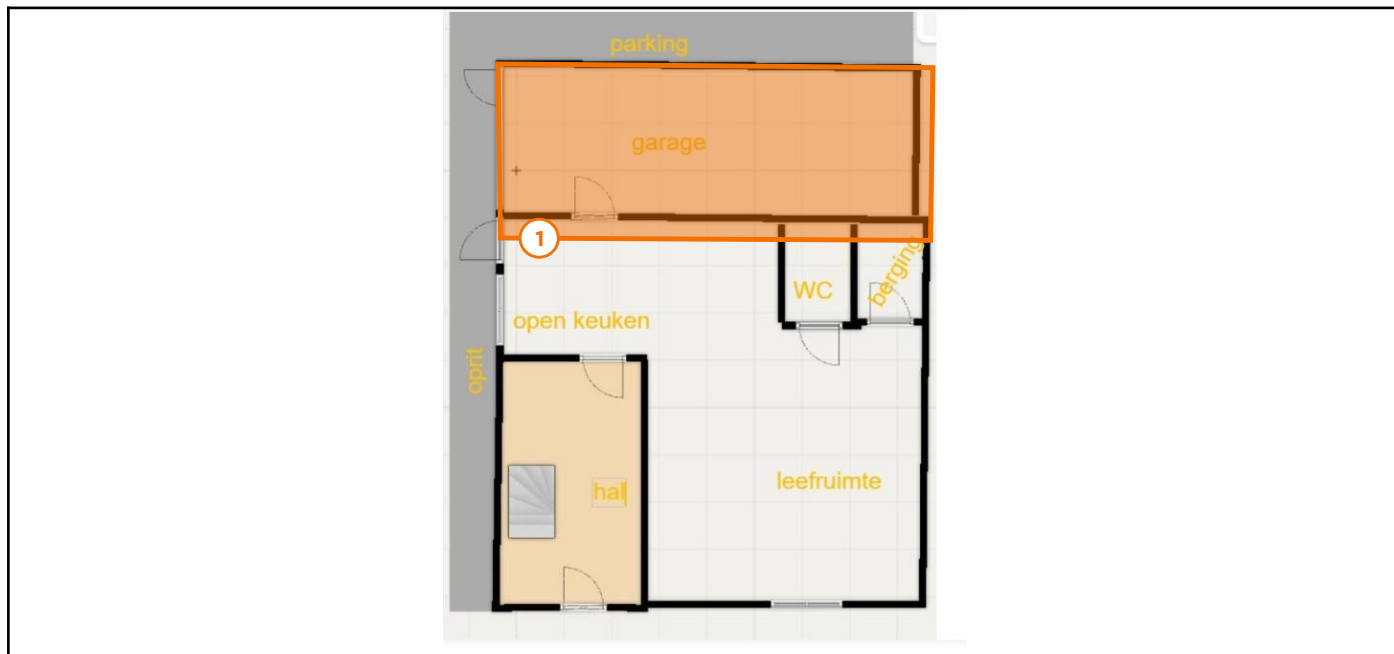
## Plan 1.12: grondplan glvl

| Beschrijving | Type | Actie |
|---|---|---|
| 1. golfplaat dak garage en stukje woning | Asbestmateriaal | <a href="#">Verwijderen</a> |

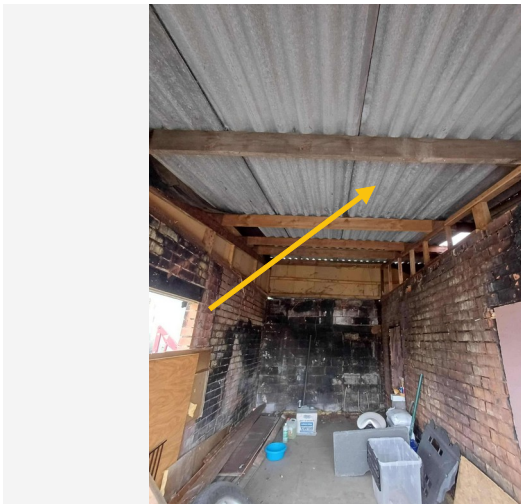
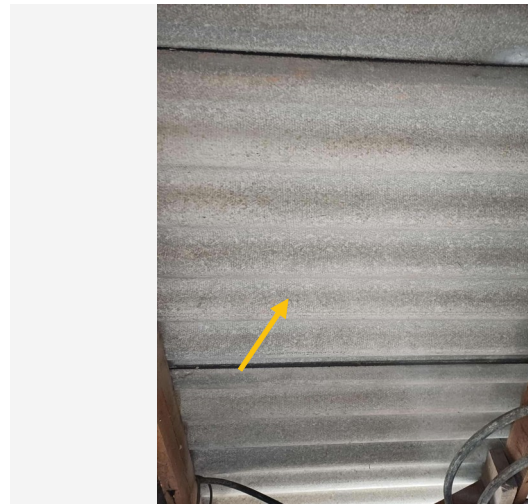
| Eindbeoordeling materiaalrisico | Verhoogd materiaalrisico en/of verhoogde kans op vezelvrijgave |

| Asbestsoort (vezeltype) | Crocidoliet aanwezig |
| Afschermingsgraad van het gehele materiaal | Geheel of deels (ook) vrij aan de binnenlucht |
| Toestand van het materiaal | Licht beschadigd, licht verweerd. Intact calciumsilicaatmateriaal of categorie III 'gebondenheid' |

| Beschrijving | golfplaat dak garage en stukje woning |
| Asbestmateriaal | Dak- en gevelbekleding - Golfplaat |
| Hoeveelheid (oppervlakte - aantal) | • 60,00 m <sup>2</sup> - 1 stuk |

Het asbestmateriaal valt onder de mijlpaal van 2034.

- Verwijder dit asbestmateriaal zo snel mogelijk. Volg de toestand goed op.
- Voer bijkomende staalname(s) uit.

- Eenvoudige handelingen: mag via doe-het-zelf of door werknemer(s) met opleidingsattest eenvoudige handelingen  
De golfplaten mogen zelf worden verwijderd maar moeten in zijn geheel (niet breken of verzagen) worden verwijderd en naar het containerpark (dubbel verpakt) worden afgevoerd.

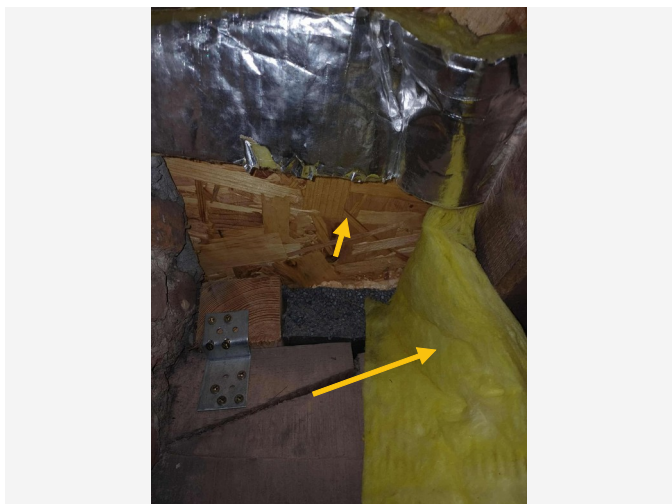
De dakpannen zijn niet asbestverdacht en het onderdak bestaat uit spaanplaat en isolatie. Er zijn geen asbestverdachte materialen waargenomen

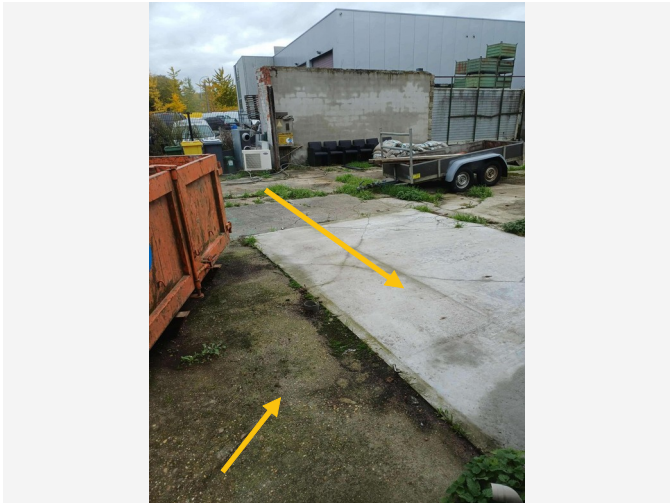
De oprit en de parking zijn aangelegd met beton en derhalve niet asbestverdacht

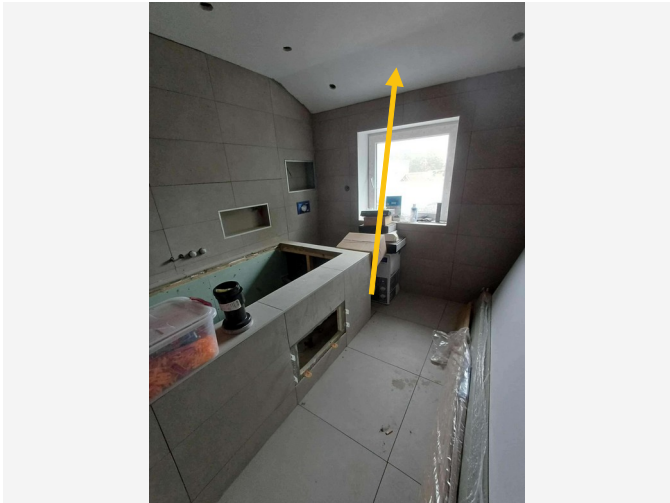
De plafonds op de verdieping zijn volledig gerenoveerd (nog bezig). De plafonds op het gvl bestaan uit spaanplaten. Derhalve is er geen staalname pleisterwerk plafonds uitgevoerd

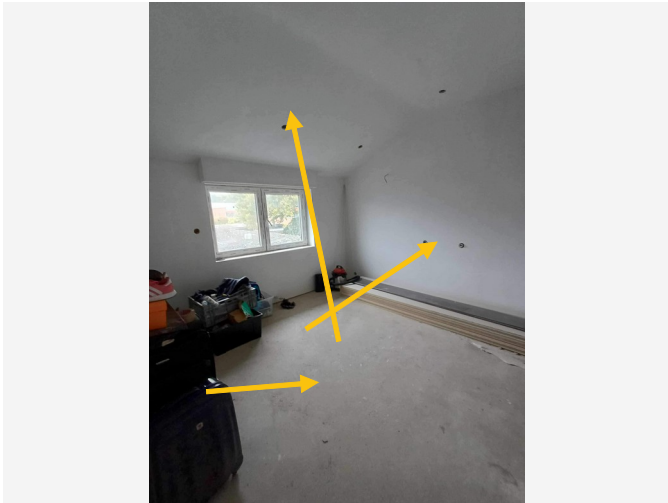
De eerste verdieping is volledig gerenoveerd (nog bezig). Er zijn dan ook geen asbestverdachte materialen waargenomen

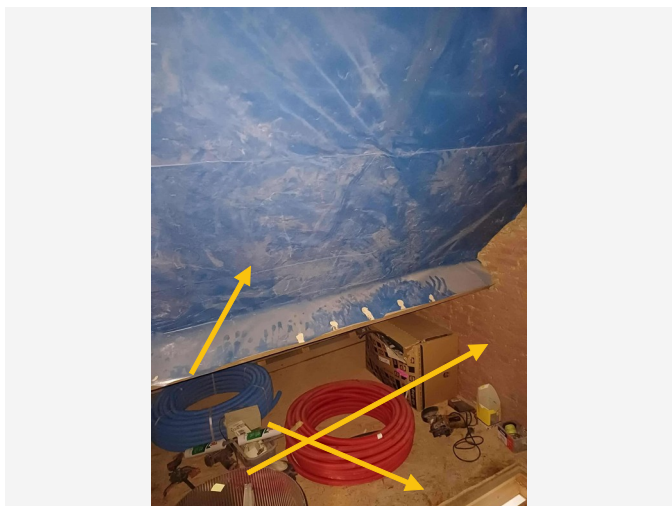
De zolderruimte is volledig gerenoveerd (nog bezig). Er zijn geen asbestverdachte materialen waargenomen. Het onderdak bestaat uit spaanplaat en isolatie

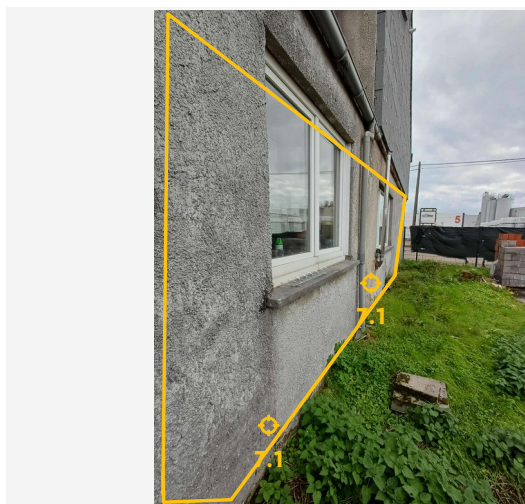
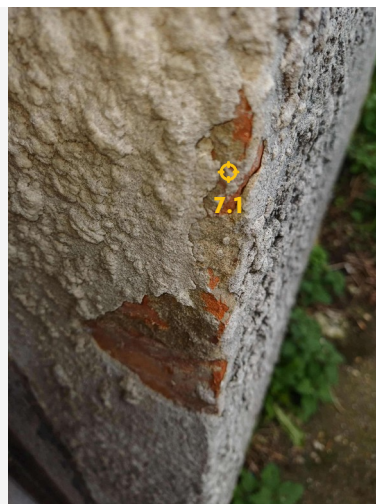
## Fiche 7: pleisterwerk crepi buitenschil

Geen asbest

| # | Type | Referentie | Resultaat |
|---|---|---|---|
| 7.1 | Mengmonster | M02 | Geen asbest |

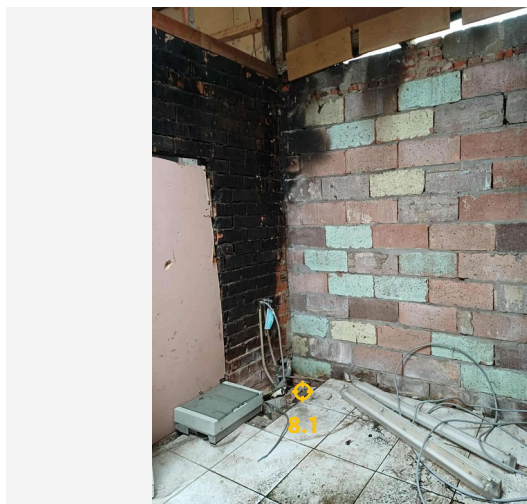
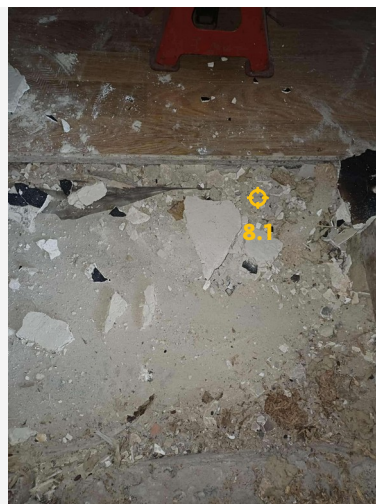
## Fiche 8: ondervloer

Geen asbest

| # | Type | Referentie | Resultaat |
|---|---|---|---|
| 8.1 | Mengmonster | M03 | Geen asbest |

| Opmerking | Op sommige plaatsen kon de ondervloer worden waargenomen en werden ook twee monsters ter analyse genomen |

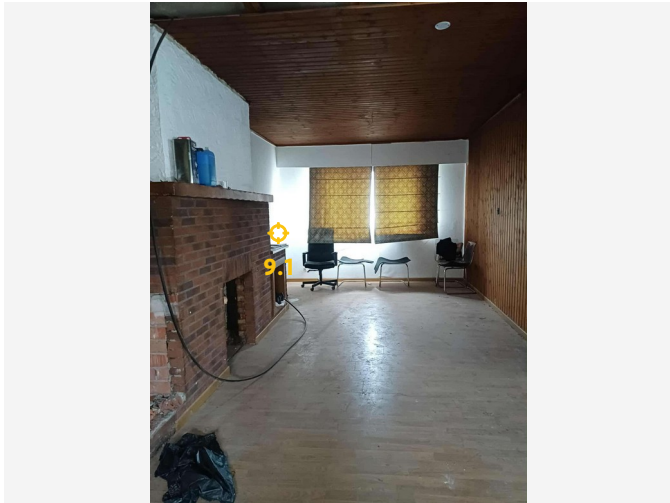
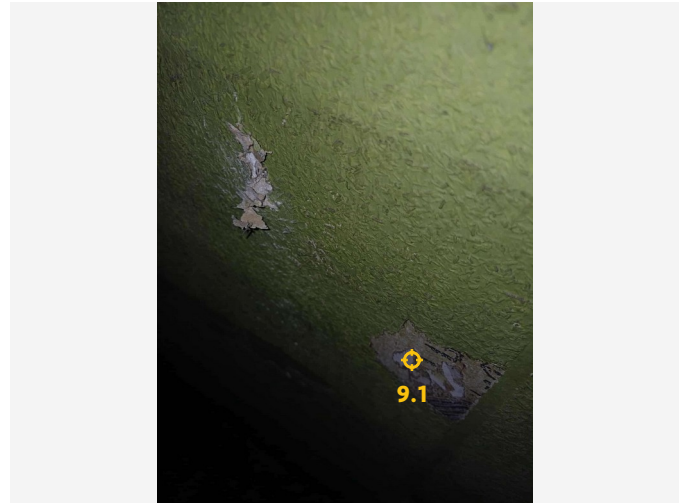
## Fiche 9: pleisterwerk wand

Geen asbest

| # | Type | Referentie | Resultaat |
|---|---|---|---|
| 9.1 | Mengmonster | M01 | Geen asbest |

| Opmerking | Op de verdieping zijn de renovatiewerken aan de gang. Het pleisterwerk is daar helemaal vernieuwd. Hier is dus geen staalname uitgevoerd. Op het glvl is er enkel nog pleisterwerk aanwezig in de leefruimte. Daar is de staalname gebeurd |

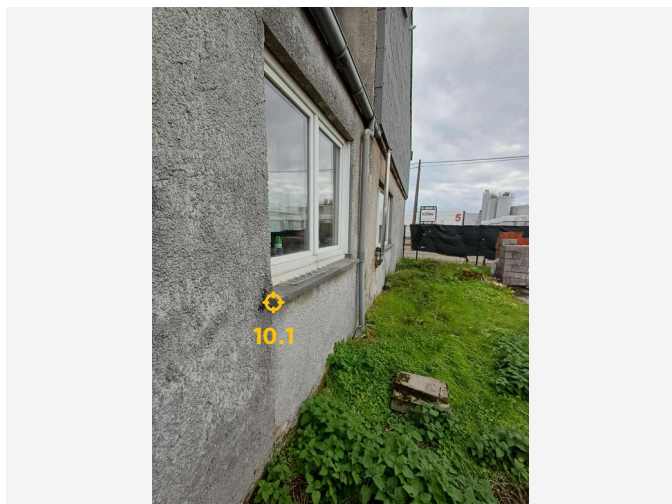
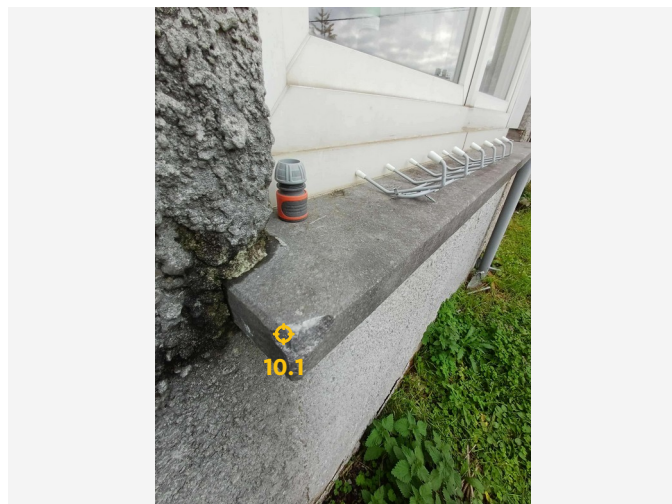
## Fiche 10: tabletten vensterbanken

Geen asbest

| # | Type | Referentie | Resultaat |
|---|---|---|---|
| 10.1 | Puntmonster | M04 | Geen asbest |
