# Asbestinventarisatetest

de Merodelei 261, 2300 Turnhout

Attestnummer : 20241014-000411.000

**Niet-asbestveilig**

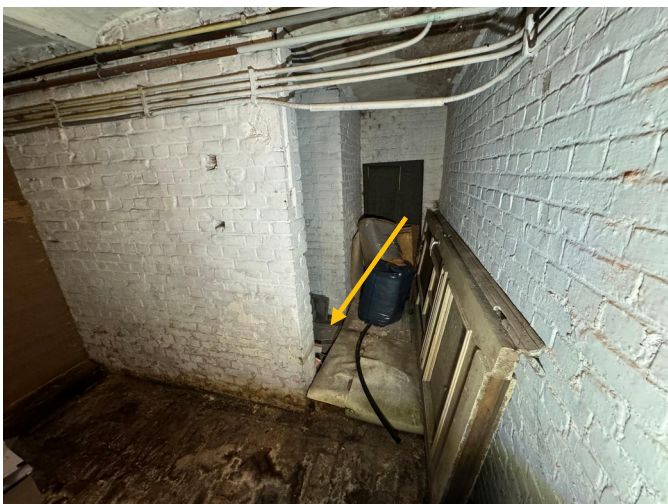
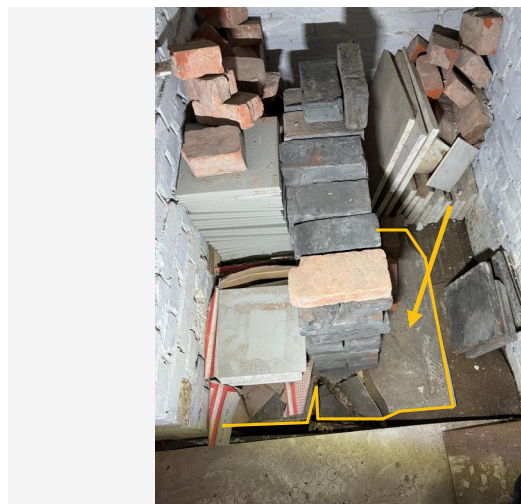
| Beschrijving | Afval vezelcement plaat kelder |
| Type afvalstof | Betreft stock-voorraad of gedemonteerde asbestmaterialen |
| Aanwezige resten | Een gebroken plaat |
| Asbestmaterialen | <ul style="list-style-type: none"><li>• Plaat, paneel, tablet - Generiek</li></ul> |
| Hoeveelheid (gewicht - aantal) | <ul style="list-style-type: none"><li>• 1,00 kg - 1 stuk</li></ul> |

**Dringend verwijderen**

- Verwijder het asbestafval.

- Eenvoudige handelingen: mag via doe-het-zelf of door werknemer(s) met opleidingsattest eenvoudige handelingen  
Draag de nodige PBM zoals mondkapje en wegwerphandschoenen, bevochtig de stukken, verpak ze dubbel en voer ze af als asbestafval naar het recyclagepark.

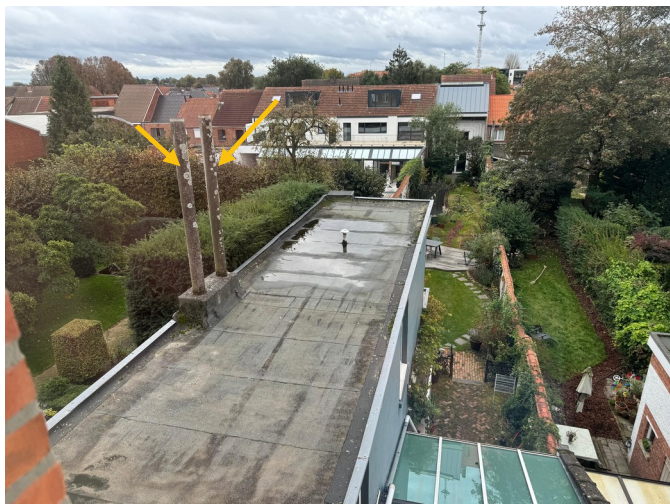
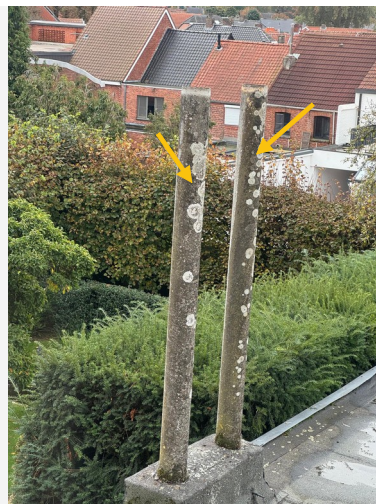
| Eindbeoordeling materiaalrisico | Verhoogd materiaalrisico en/of verhoogde kans op vezelvrijgave |

| Asbestsoort (vezeltype) | Crocidoliet aanwezig |
| Afschermingsgraad van het gehele materiaal | Geheel of deels vrij aan de buitenlucht |
| Toestand van het materiaal | Matig beschadigd, matig verweerd |

| Beschrijving | Rookgaskanalen vezelcement |

Verwijderen

- Verwijder dit asbestmateriaal zo snel mogelijk. Volg de toestand goed op.

- Eenvoudige handelingen: mag via doe-het-zelf of door werknemer(s) met opleidingsattest eenvoudige handelingen  
Verlijmde toepassingen gaan vaak breken tijdens verwijdering. Laat dit daarom verwijderen door een aannemer met een opleidingsattest eenvoudige handelingen. Dat betekent dat zij kennis hebben over hoe ze materialen met asbest herkennen en veilig kunnen verwijderen.

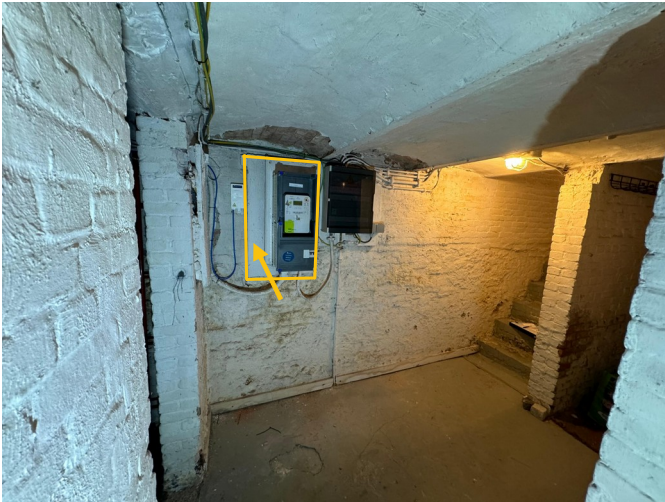
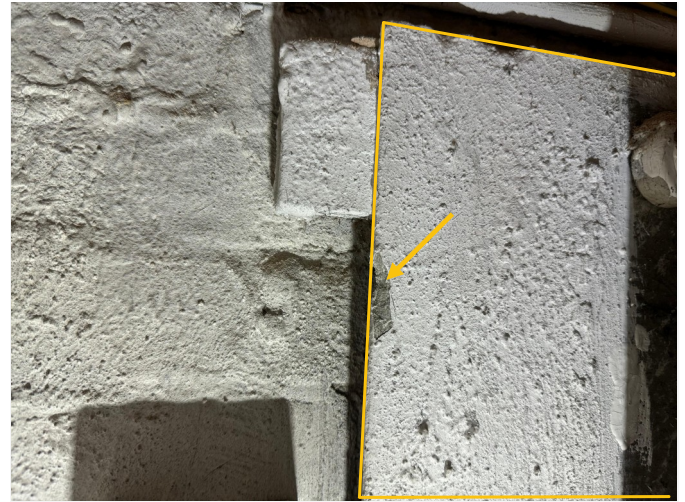
## Fiche 3: Vezelcement plaat achter elektriciteitsmeter kelder

| Eindbeoordeling materiaalrisico | Laag materiaalrisico en/of verlaagde kans op vezelvrijgave |

| Asbestsoort (vezeltype) | Crocidoliet aanwezig |
| Afschermingsgraad van het gehele materiaal | Niet stootvaste afscherming |
| Toestand van het materiaal | Licht beschadigd, licht verweerd. Intact calciumsilicaatmateriaal of categorie III 'gebondenheid' |

Zorgvuldig beheren

- Zorg voor een veilig beheer. Vermijd het beschadigen van het asbestmateriaal. Controleer de toestand jaarlijks op wijzigingen.

- Eenvoudige handelingen: mag via doe-het-zelf of door werknemer(s) met opleidingsattest eenvoudige handelingen  
Hechtgebonden asbestmaterialen mag u zelf verwijderen als bij de verwijdering de toestand niet wijzigt. Dit is het geval wanneer u de asbesttoepassing kan demonteren met minimale beschadiging. Gedemonteerd materiaal met asbest, moet u (laten) afvoeren als asbestafval. Voer het asbestafval af naar het recyclagepark, laat het ophalen door een geregistreerd inzamelaar of via uw aannemer.

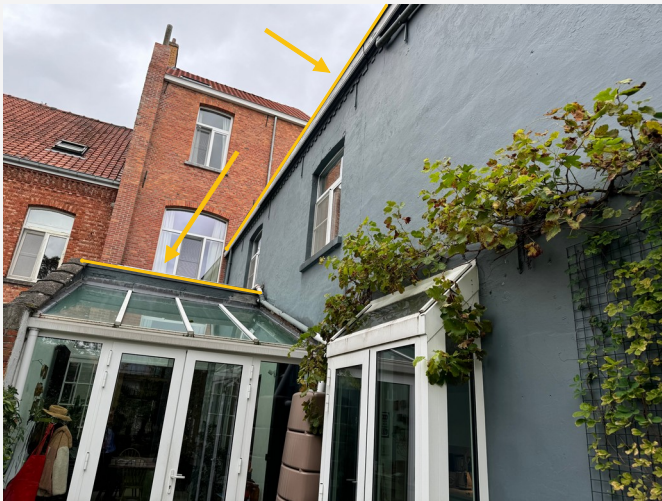
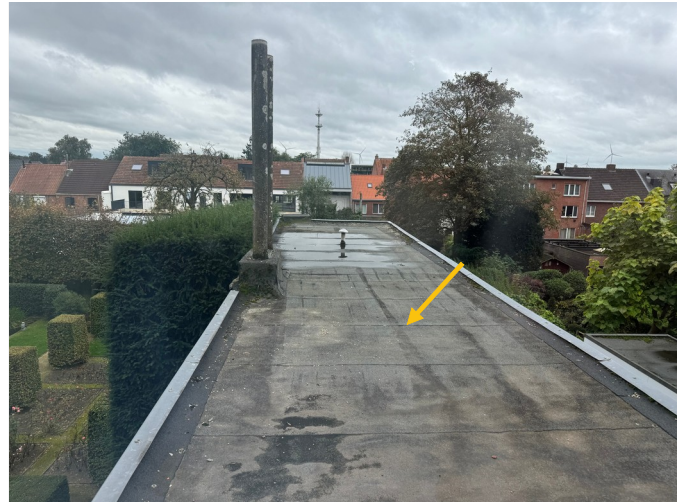
| Eindbeoordeling materiaalrisico | Laag materiaalrisico en/of verlaagde kans op vezelvrijgave |

| Asbestsoort (vezeltype) | Alleen chrysotiel |
| Toestand van het materiaal | Licht beschadigd, licht verweerd. Intact calciumsilicaatmateriaal of categorie III 'gebondenheid' |

| Beschrijving | Roofing plat dak |
| Opmerking | Roofing geplaatst voor 2001 wordt als asbestverdacht beschouwd. Er is een staalname nodig om de aanwezigheid van asbest uit te sluiten. Vanwege het grote risico op lekkages na staalname werd er geen staalname uitgevoerd. Dit heeft als gevolg dat deze roofing als asbestmateriaal wordt opgenomen in het attest. |

Zorgvuldig beheren

- Zorg voor een veilig beheer. Vermijd het beschadigen van het asbestmateriaal. Controleer de toestand jaarlijks op wijzigingen.

- Eenvoudige handelingen: mag via doe-het-zelf of door werknemer(s) met opleidingsattest eenvoudige handelingen  
Gebrande roofing is moeilijk te verwijderen. Laat dit daarom doen door een dakwerker met een opleidingsattest eenvoudige handelingen. D.w.z. dat ze de nodige opleiding en kennis hebben om deze toepassing veilig te verwijderen en af te voeren.

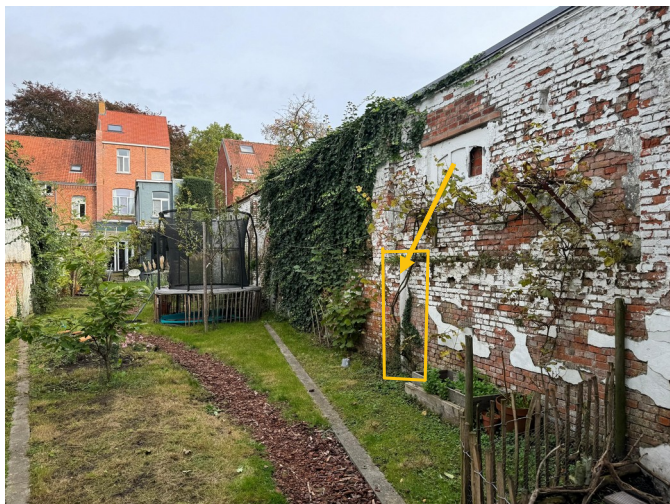
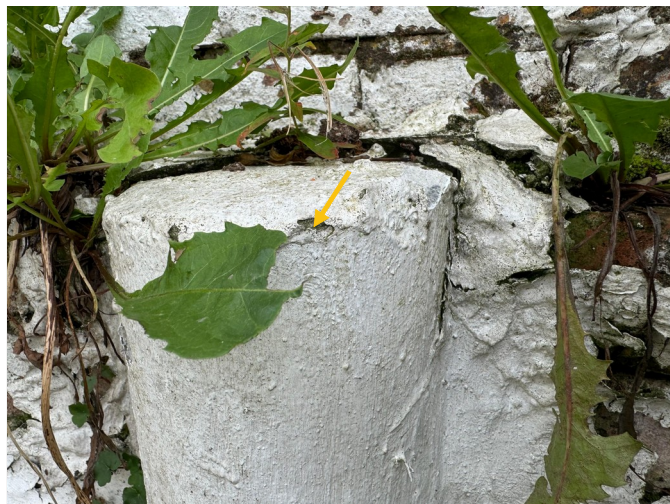
| Eindbeoordeling materiaalrisico | Laag materiaalrisico en/of verlaagde kans op vezelvrijgave |

| Asbestsoort (vezeltype) | Crocidoliet aanwezig |
| Afschermingsgraad van het gehele materiaal | Niet stootvaste afscherming |
| Toestand van het materiaal | Licht beschadigd, licht verweerd. Intact calciumsilicaatmateriaal of categorie III 'gebondenheid' |

| Beschrijving | Paaltje vezelcement tuin |

Zorgvuldig beheren

- Zorg voor een veilig beheer. Vermijd het beschadigen van het asbestmateriaal. Controleer de toestand jaarlijks op wijzigingen.

- Eenvoudige handelingen: mag via doe-het-zelf of door werknemer(s) met opleidingsattest eenvoudige handelingen  
Hechtgebonden asbestmaterialen mag u zelf verwijderen als bij de verwijdering de toestand niet wijzigt. Dit is het geval wanneer u de asbesttoepassing kan demonteren met minimale beschadiging. Gedemonteerd materiaal met asbest, moet u (laten) afvoeren als asbestafval. Voer het asbestafval af naar het recyclagepark, laat het ophalen door een geregistreerd inzamelaar of via uw aannemer. Ziet u de verwijdering zelf niet zitten, dan kunt u ook een 'gewone' aannemer aanstellen waarvan de werknemers een geldig jaar- lijks opleidingsattest 'eenvoudige handelingen' bezitten. Dat betekent dat zij kennis hebben over hoe ze materialen met asbest herkennen en veilig kunnen verwijderen.

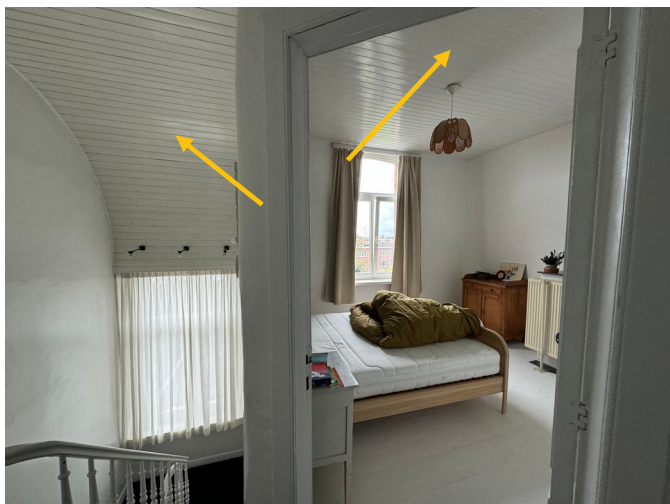
PVC/HOUT/gipsplaat is niet asbestverdacht. Deskundige kan geen uitspraak doen over achterliggende materialen. Destructief onderzoek is aangewezen bij renovatie of sloop om achterliggende lagen op asbest uit te sluiten.

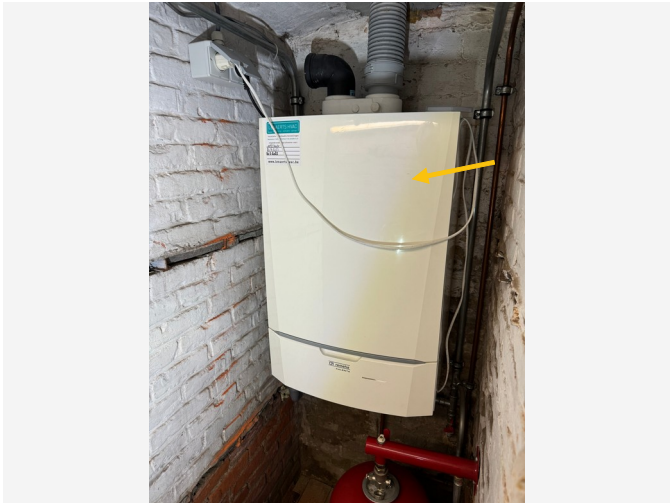
CV-ketels gebouwd na 2001 zijn niet-asbestverdacht.

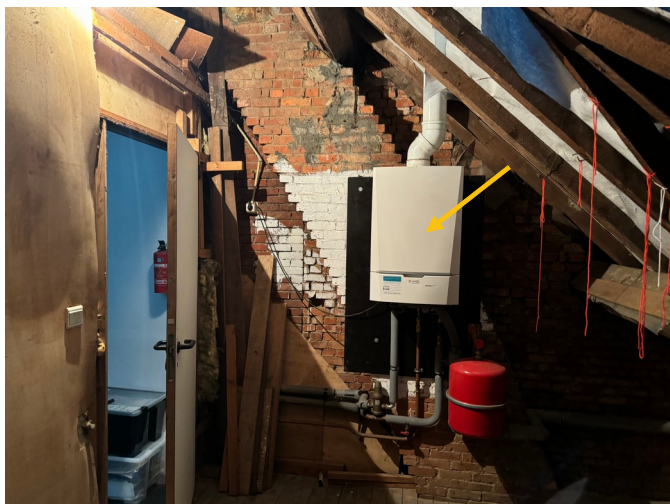
CV-ketels gebouwd na 2001 zijn niet-asbestverdacht.

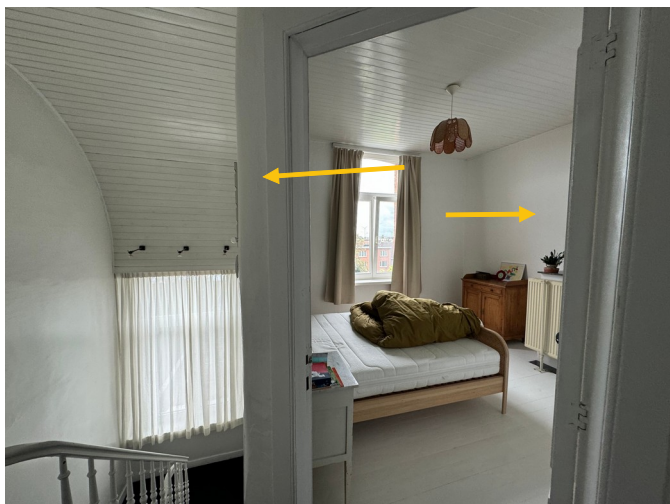
Recente gipsplaten zijn niet asbestverdacht. Deskundige kan geen uitspraak doen over achterliggende materialen. Destructief onderzoek is aangewezen bij renovatie of sloop om achterliggende lagen op asbest uit te sluiten.

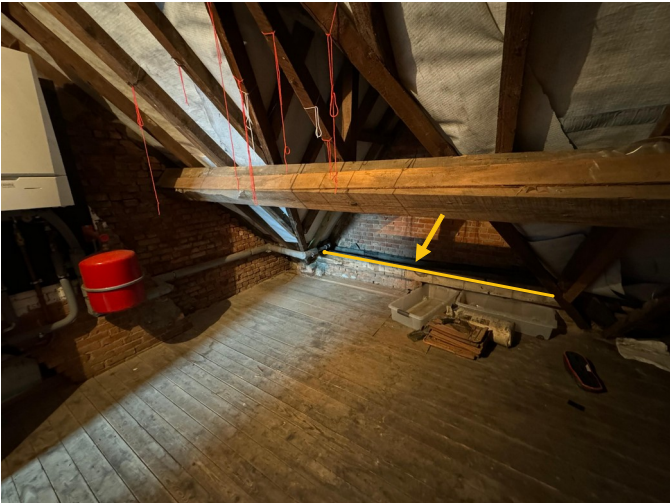
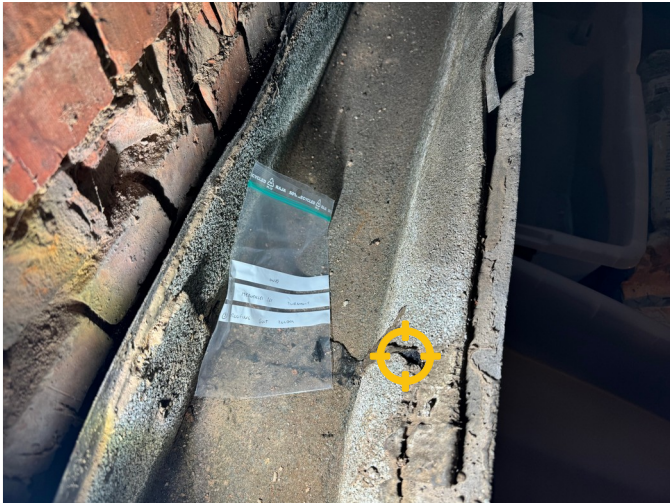
Geen asbest

| # | Type | Referentie | Resultaat |
|---|---|---|---|
| 10.1 | Puntmonster | 3 | Geen asbest |

| Beschrijving | Roofing met staalname goot zolder |

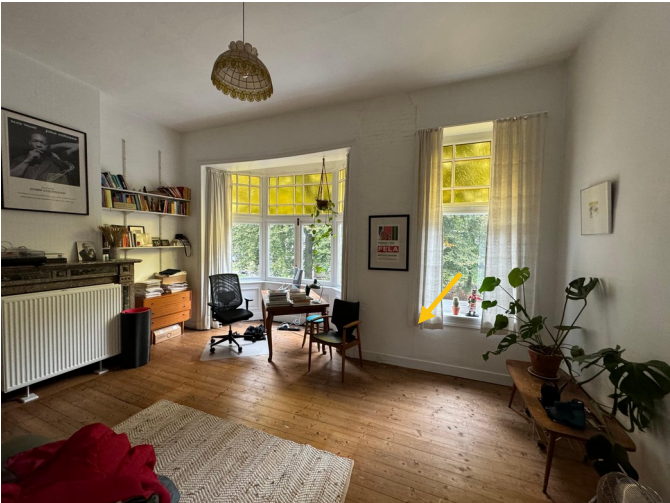
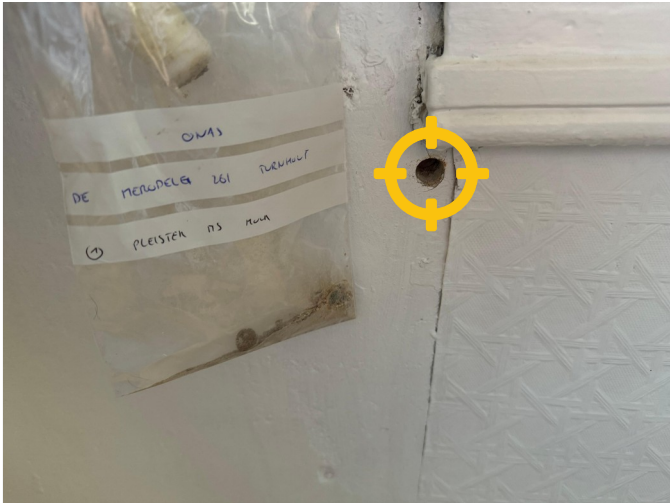
Geen asbest

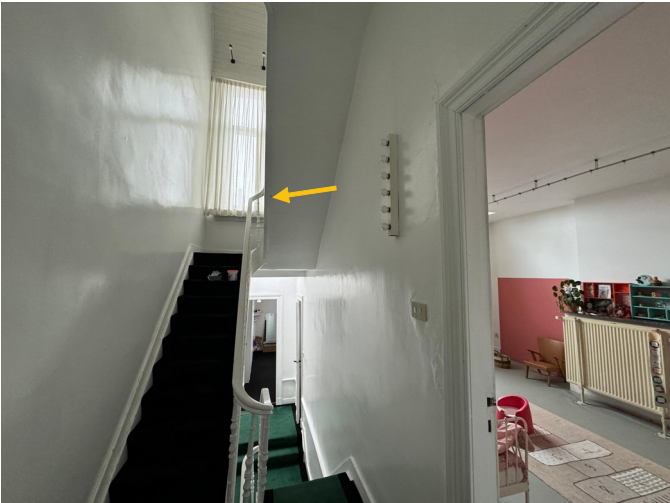
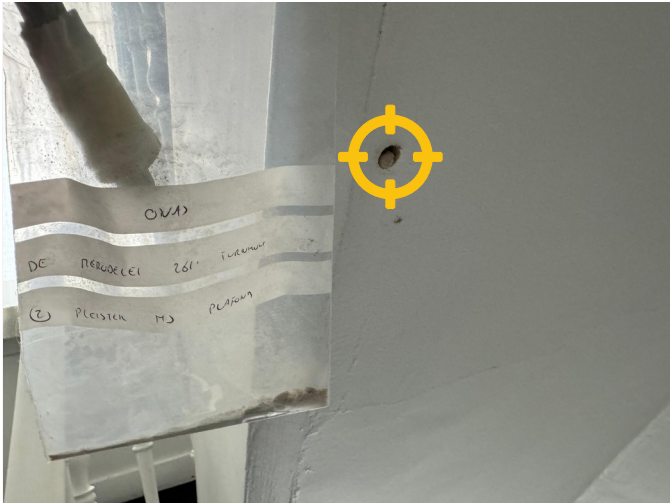
Geen asbest
