# Asbestinventarisat attest

Thibautstraat 90, 2100 Antwerpen

Attestnummer : 20251121-000064.000

Uitgegeven op : 21.11.2025

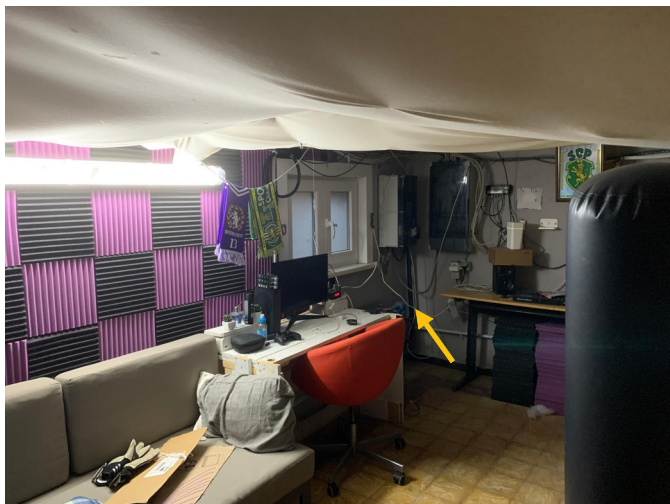
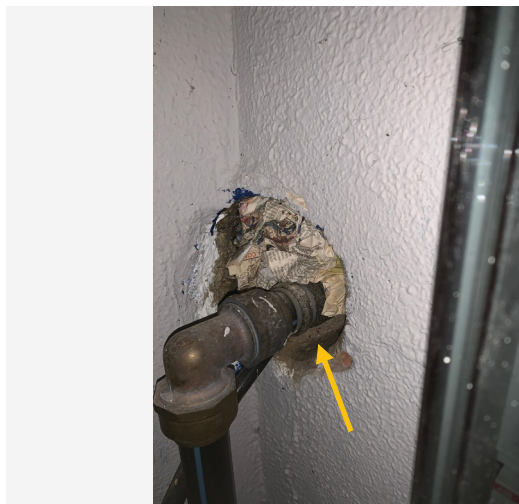
| Fiche 1: Cementbuis..... | 15 |

Het asbestmateriaal valt onder de mijlpaal van 2040.

Zorgvuldig beheren

| Eindbeoordeling materiaalisico | Zeer laag materiaalisico en/of zeer lage kans op vezelvrijgave |

| Toestand van het materiaal | Licht beschadigd, licht verweerd. Intact calciumsilicaatmateriaal of categorie III 'gebondenheid' |

| # | Type | Referentie | Resultaat |
|---|---|---|---|
| 1.1 | Puntmonster | S03 | Chrysotiel |

| Beschrijving | Cementbuis |
| Hoeveelheid (lengte - omtrek - dikte - aantal) | <ul style="list-style-type: none"><li>• 1,00 m - 45,00 cm - 1,00 cm - 1 stuk</li></ul> |
| Opmerking | De precieze lengte is onbekend, de leiding is een wachtleiding die in de grond steekt. |

- Zorg voor een veilig beheer. Vermijd het beschadigen van het asbestmateriaal. Controleer de toestand jaarlijks op wijzigingen.

- Eenvoudige handelingen: mag via doe-het-zelf of door werknemer(s) met opleidingsattest eenvoudige handelingen  
Deze toepassing kan door een aannemer die over een opleidingsattest eenvoudige handelingen beschikt of door een particulier (doe-het-zelf), verwijderd worden indien er geen verhoogd risico op vrijgave van asbestvezels (max. concentratie 0,01 vezels/cm<sup>3</sup> - CODEX Art. VI.3-54) ontstaat en de toepassing voorafgaand wordt gefixeerd/bevochtigd; de individuele elementen zonder machinale werktuigen (boormachine, slijpschijf, hogedrukreiniger,...) en zonder breken of gooien een voor een losgemaakt worden; en ten slotte dubbel en luchtdicht verpakt weggevoerd worden naar een erkend afvalpunt (recyclagepark).

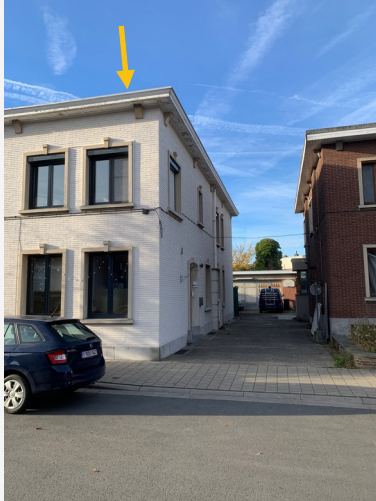
| Fiche 2: Dak (beperking)..... | 20 |

**Reden:** Het te onderzoeken materiaal situeert zich hoger dan 3,50 m te rekenen vanaf een veilige ondergrond

**Uitleg van de asbestdeskundige:** In het kader van een asbestattest voor overdracht (verkoop, schenking), hoeven toepassingen die zich hoger dan 3,5m vanaf een veilige ondergrond situeren, niet onderzocht te worden.

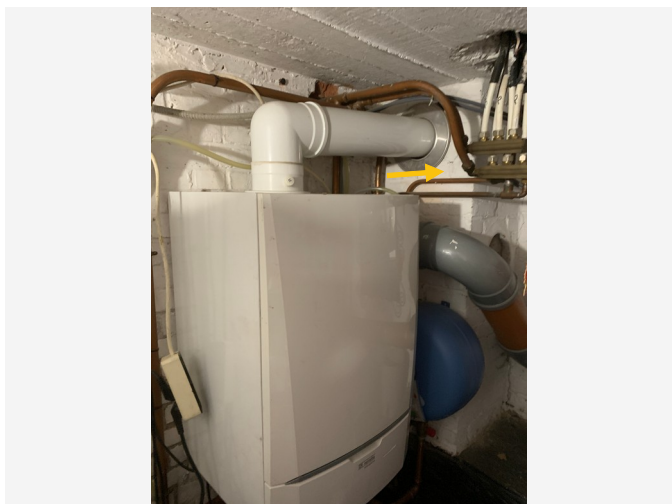
| Fiche 3: Schouw..... | 21 |

**Uitleg van de asbestdeskundige:** De schouw bevat binnenin mogelijk een asbestcement rookgaskanaal. Laat dit onderzoeken bij eventuele werken.

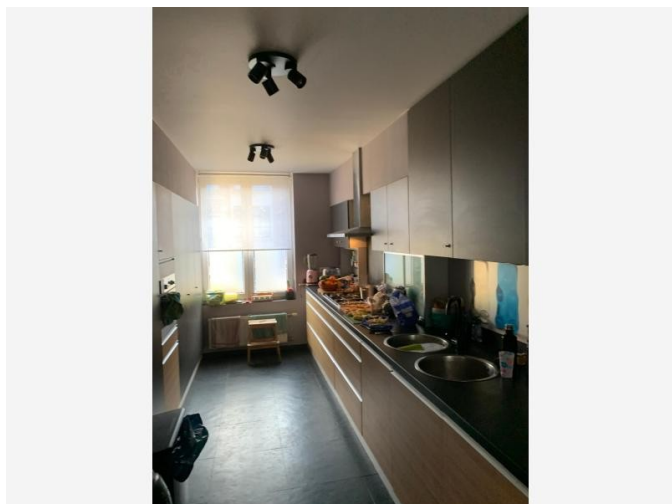
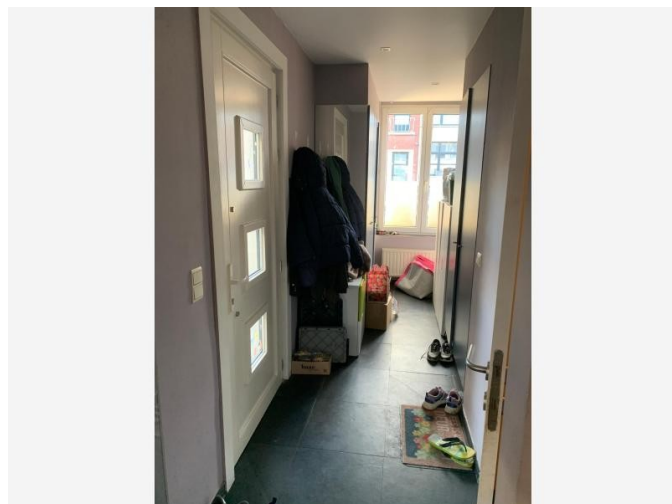
| Fiche 4: Vloer is nagekeken..... | 23 |

Niet-asbestverdacht vloermateriaal. Laminaat en keramische tegels.

Onder de vloeren kon niet gekeken worden.

Let op bij renovatie op oude linoleum, deze kan asbest bevatten en lijmen die gebruikt zijn om vloerzeilen vats te lijmen.

Laten onderzoeken voor je verder afbreekt.

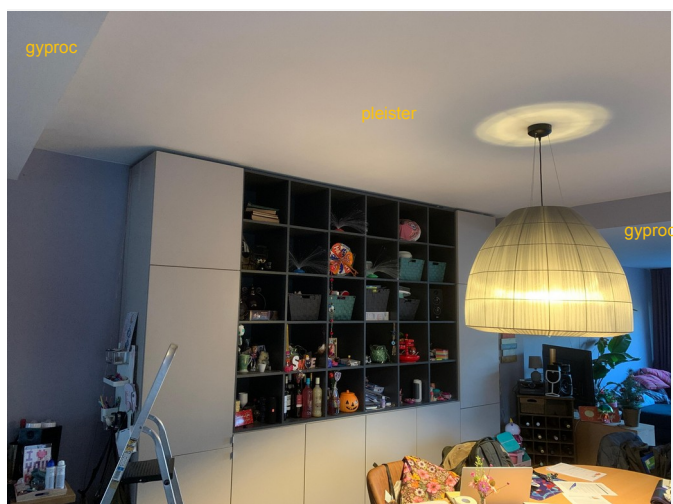
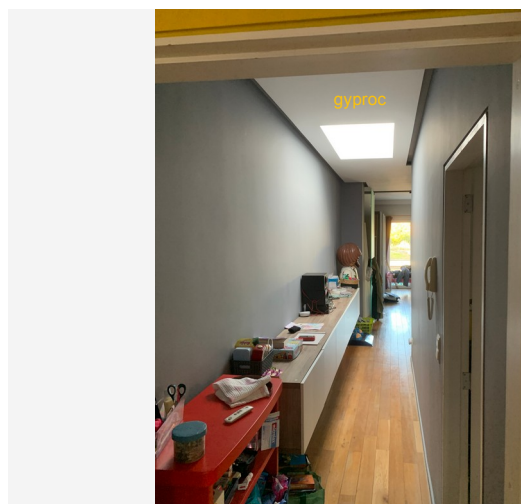
| Fiche 5: Plafonds bestaande uit voorzetpanelen..... | 24 |

De plafonds werden afgewerkt met niet-asbestverdachte voorzetpanelen die inspectie van de bedekte structuur (opbouw, pleisterwerk) verhinderen.

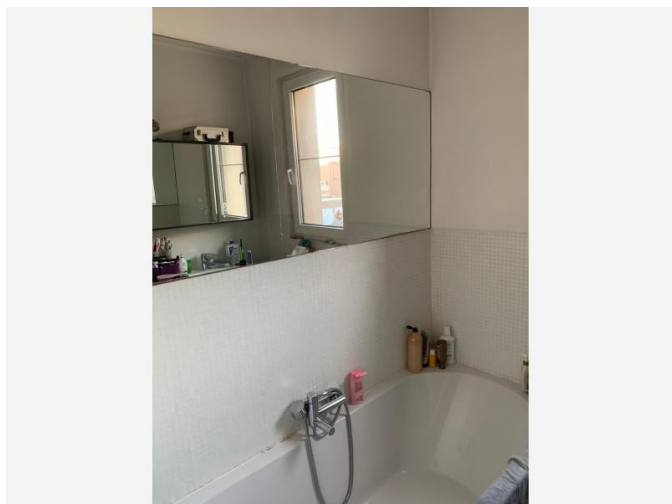
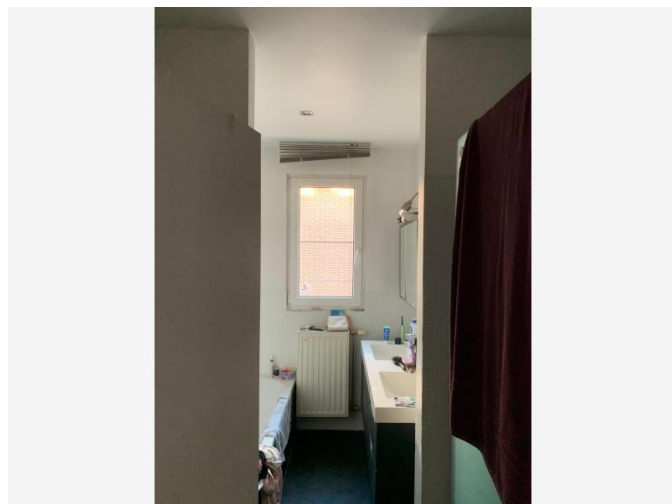
| Fiche 6: Faiencetegels badkamer..... | 25 |

Binnenwanden en/of plafonds afgewerkt met een intacte laag faiencetegels zonder zichtbare beschadigingen. Inspectie van de onderliggende lijmlaag of tegels zelf is niet mogelijk zonder uitbreiding naar een destructief onderzoek.

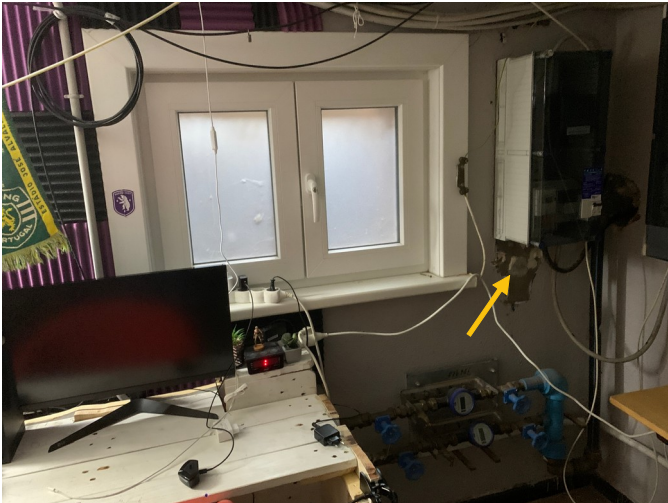
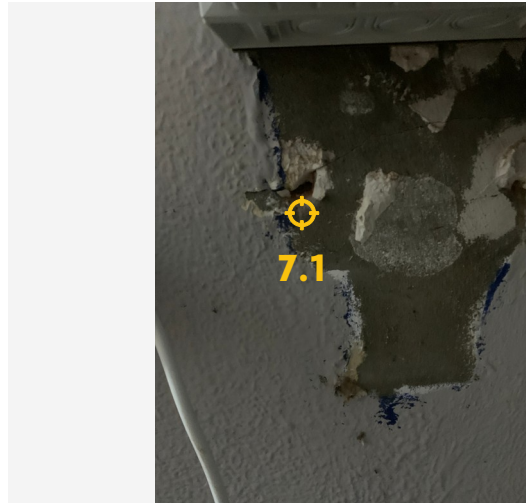
## Fiche 7: Cementen smeerlaag binnen

Geen asbest

| # | Type | Referentie | Resultaat |
|---|---|---|---|
| 7.1 | Mengmonster | S04 | Geen asbest |

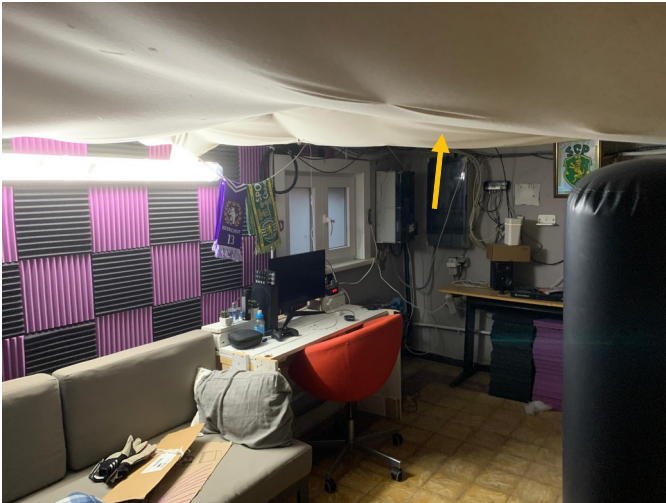
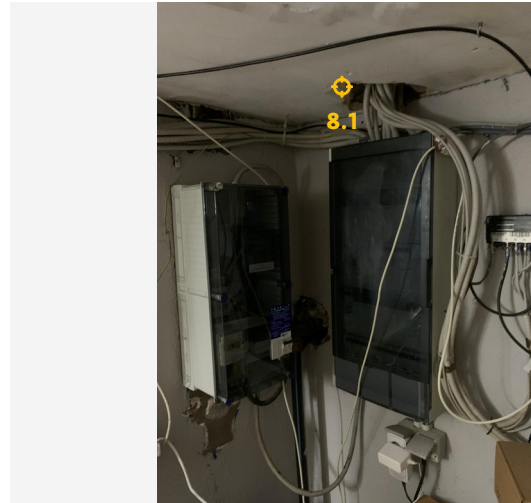
## Fiche 8: Pleisterwerk plafonds

Geen asbest

| # | Type | Referentie | Resultaat |
|---|---|---|---|
| 8.1 | Mengmonster | S02 | Geen asbest |

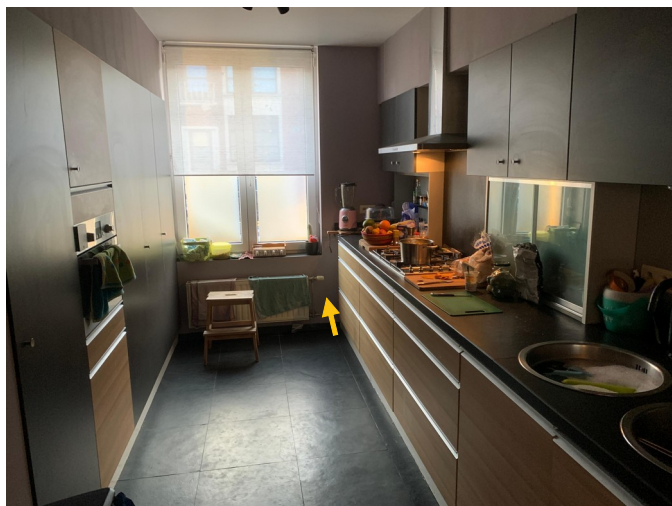
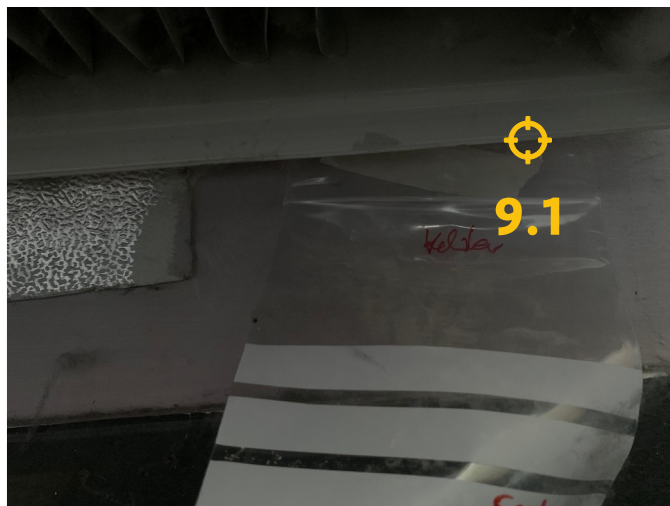
## Fiche 9: Pleisterwerk wanden

Geen asbest

| # | Type | Referentie | Resultaat |
|---|---|---|---|
| 9.1 | Mengmonster | S01 | Geen asbest |

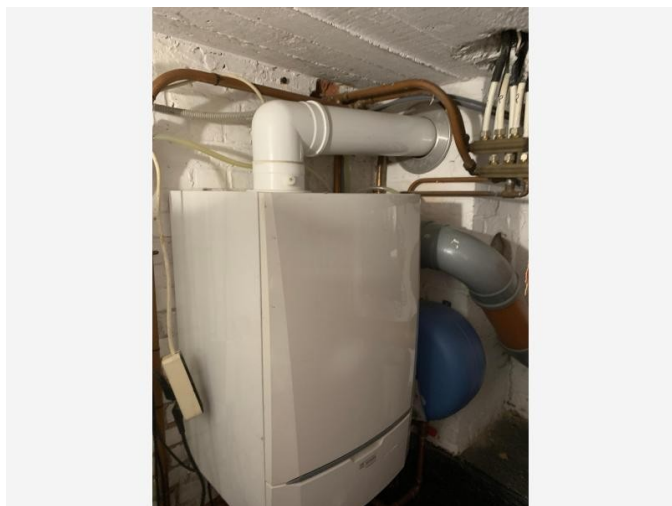
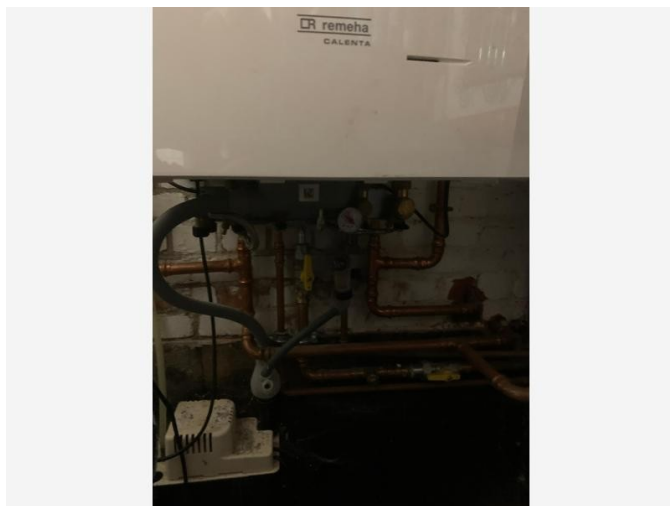
### Fiche 10: CV-ketel (niet verdacht)

| Beschrijving | Notitie | Terug te vinden op plannen |
|---|---|---|
| Fiche 10: CV-ketel (niet verdacht) | De CV-ketel (dichtingen, isolerend materiaal) is niet asbestverdacht. | Plan 1.1: Plan kelder |

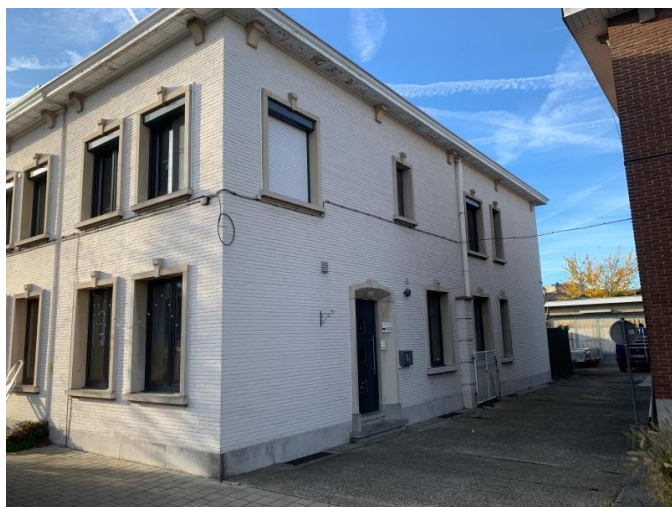
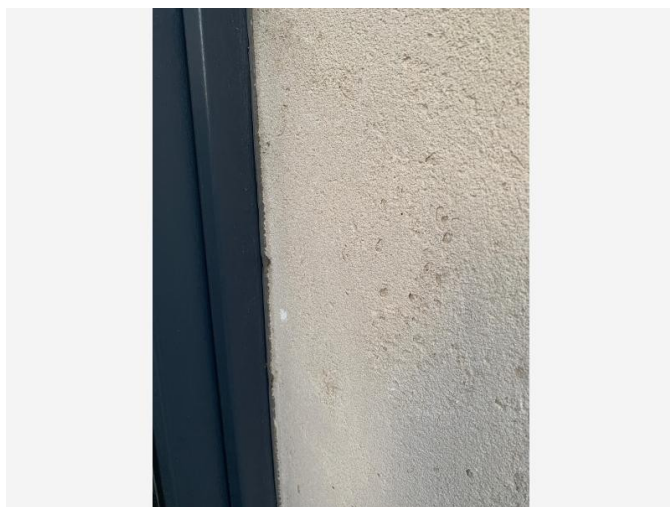
### Fiche 11: Kit aan de ramen

| Beschrijving | Notitie | Terug te vinden op plannen |
|---|---|---|
| Fiche 11: Kit aan de ramen | De kit aan de ramen is niet asbestverdacht.<br>Almle ramen zijn van 2004 of nieuwer. | - |
