Asbestinventarisatetest

Rendierstraat 8/201, 2610 Antwerpen

Attestnummer : 20260109-000247.000

Uitgegeven op : 09.01.2026

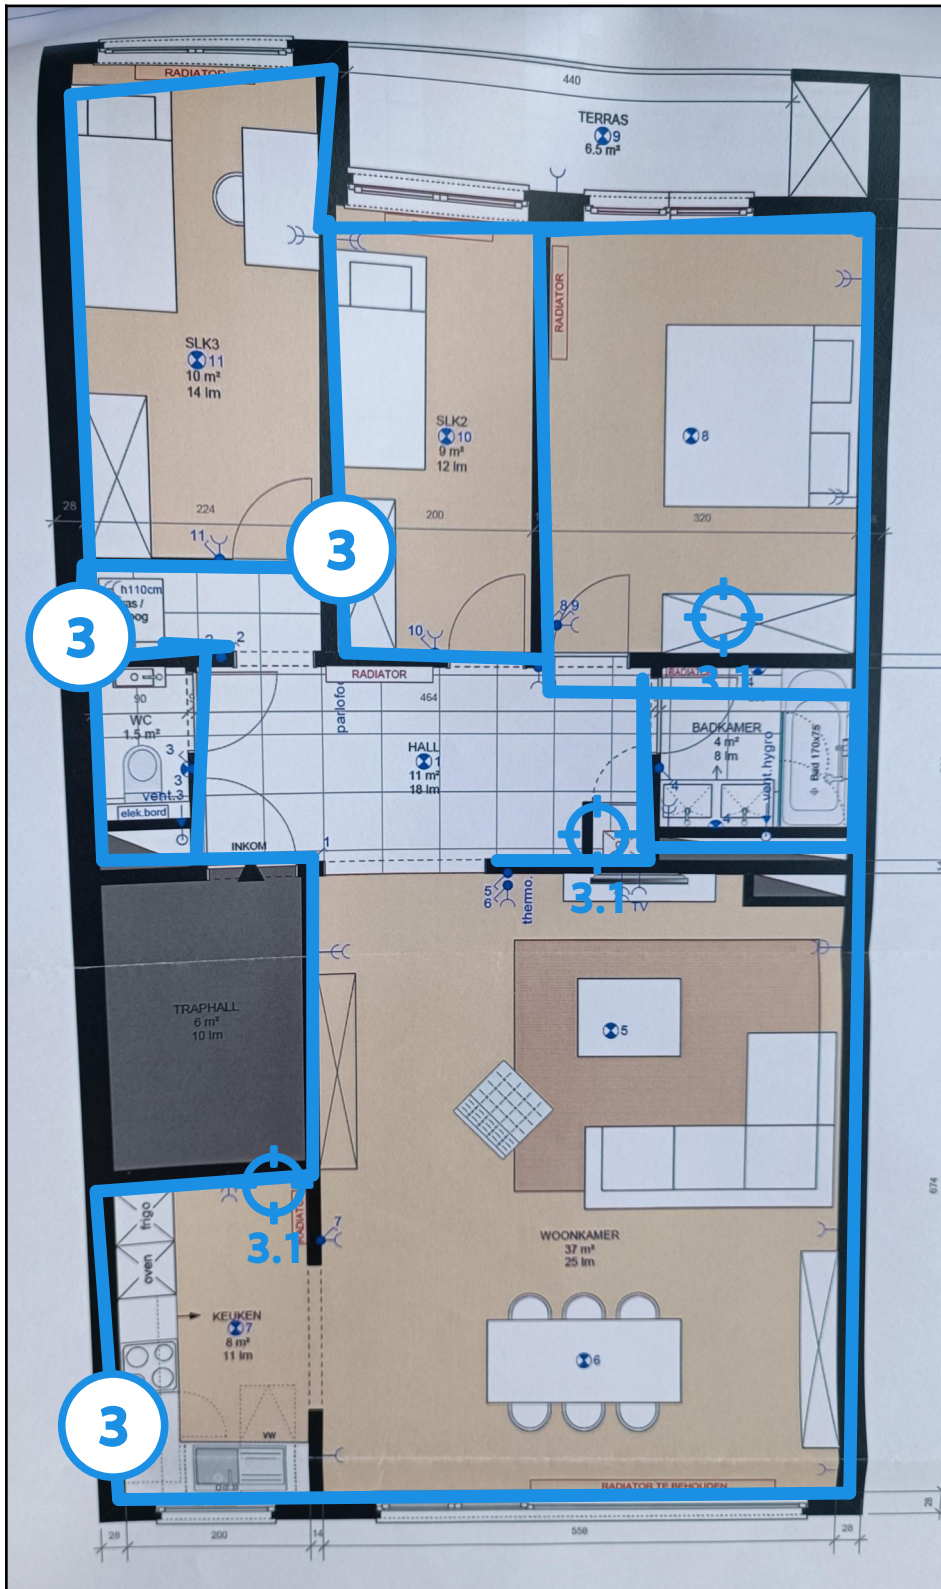
Plan 1.1: plan appartement

3. Muurpleister	Geen asbest	-
3.1 Code: muur	Mengmonster	-

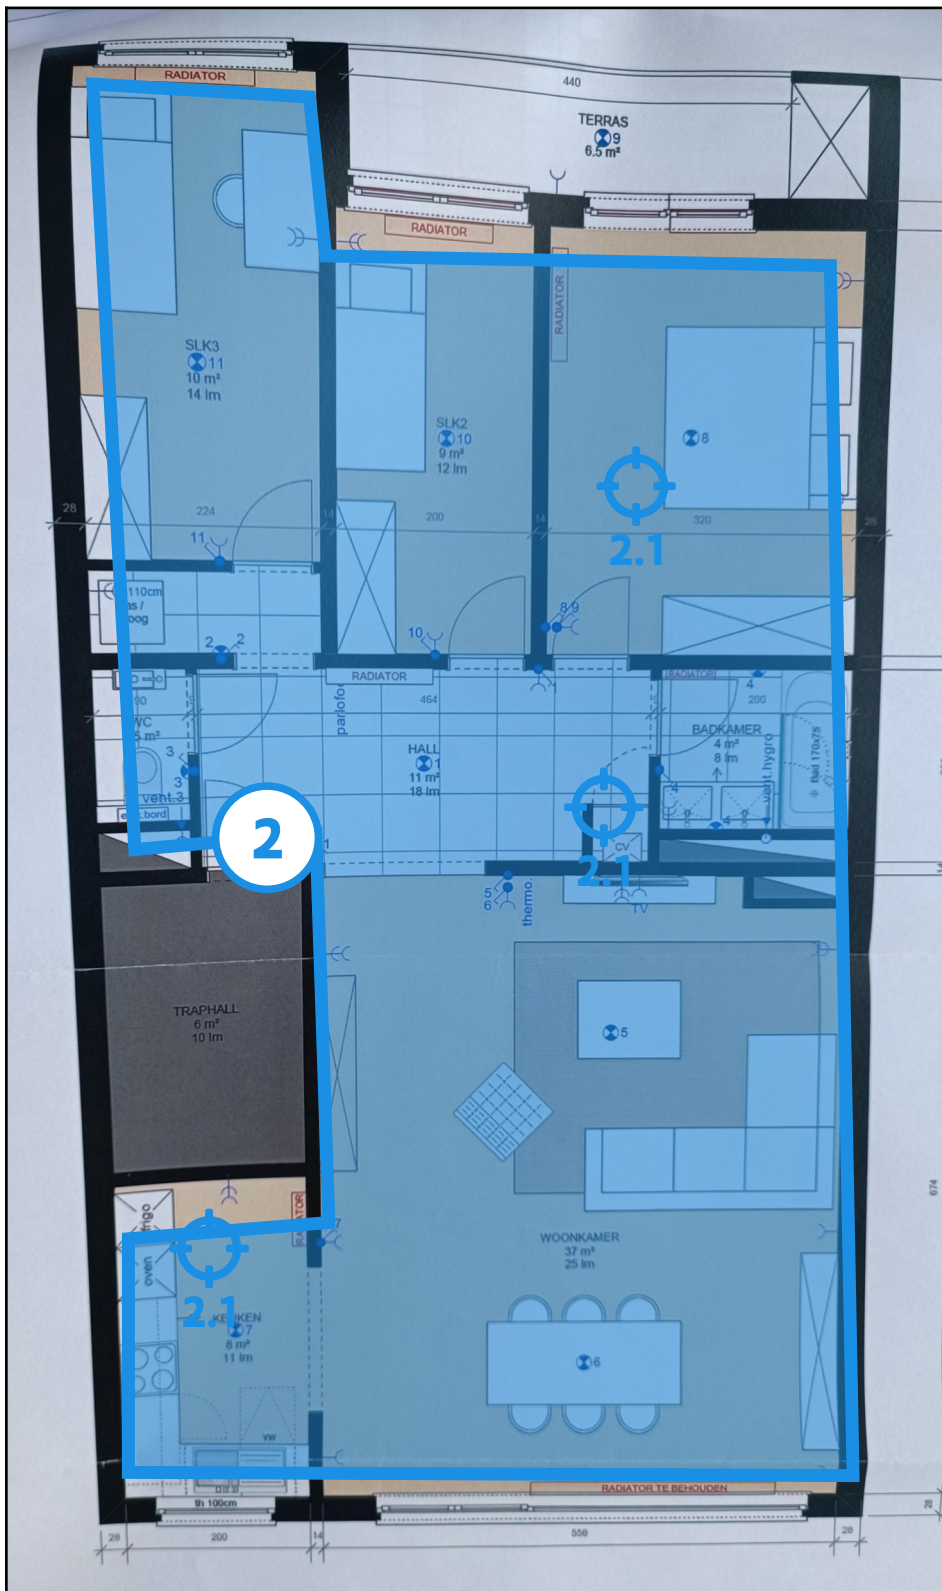
Plan 1.2: plan appartement

2. Plafondpleister	Geen asbest	-
2.1 Code: plafond	Mengmonster	-

1. schouw	Beperking	-
-----------	-----------	---

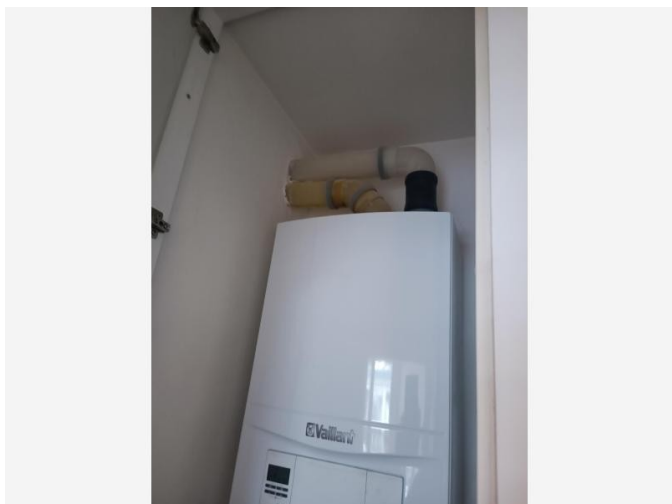
Situeringfoto

Tijdelijke beperking

Reden: Er is geen volledige risicobeoordeling mogelijk

Uitleg van de asbestdeskundige: Het is niet uitgesloten dat er nog verdacht materiaal aanwezig is in of rond de schouw ,(bij werken extra controle aangewezen)

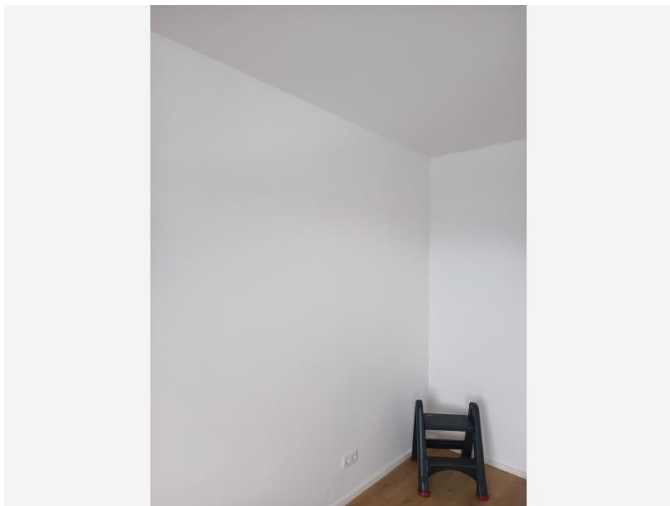
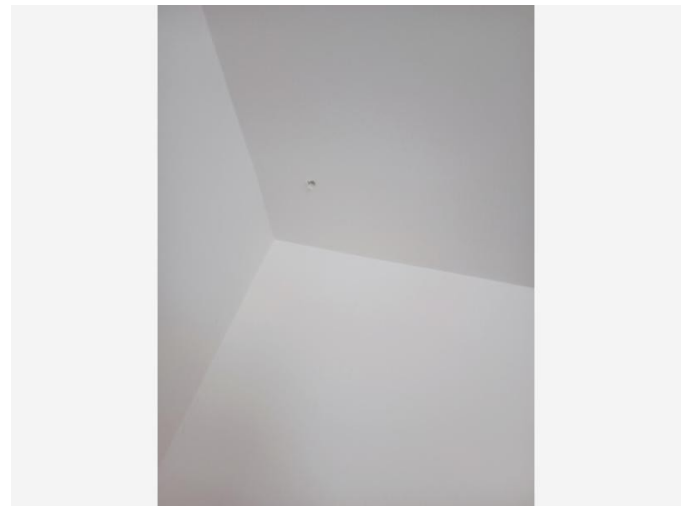
Fiche 2: Plafondpleister

Geen asbest

#	Type	Referentie	Resultaat
2.1	Mengmonster	plafond	Geen asbest

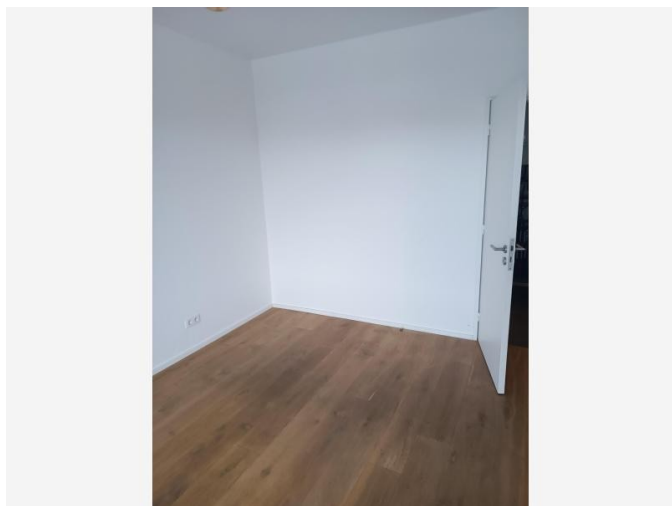
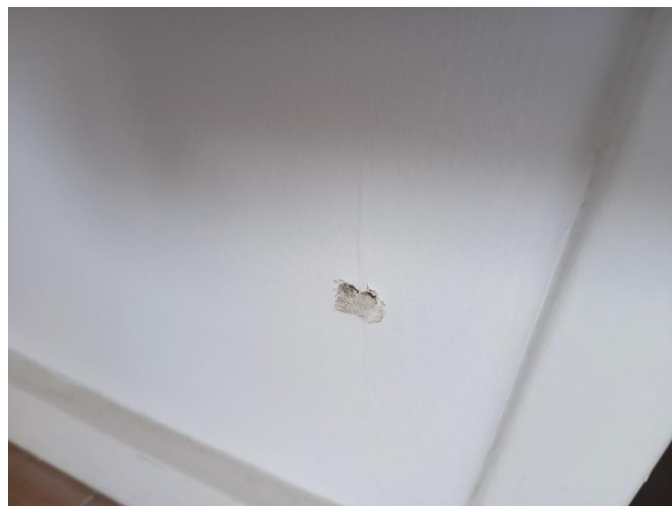
Fiche 3: Muurpleister

Geen asbest

#	Type	Referentie	Resultaat
3.1	Mengmonster	muur	Geen asbest

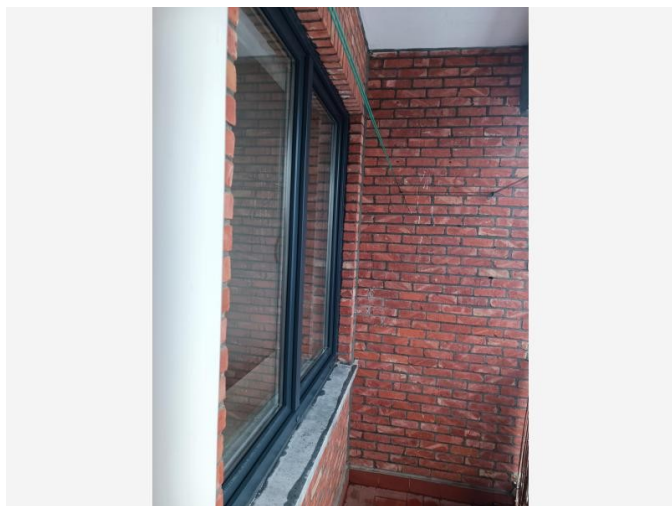
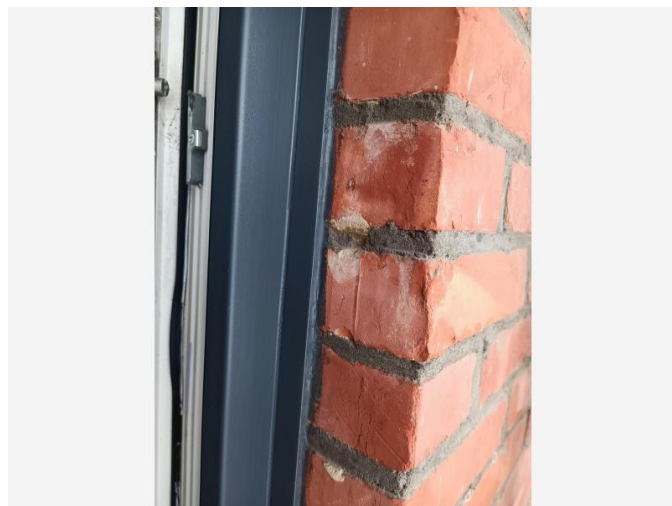
Beschrijving	Notitie	Terug te vinden op plannen
Fiche 4: Kit niet verdacht (visueel vastgesteld)	De gebruikte siliconen kit is niet asbestverdacht	-
Fiche 5: Roofing plat dak (niet verdacht - factuurbewijs)	De roofing werd vernieuwd in 2019 (zie bewijsdocumenten). We nemen aan dat bitumen geplaatst na 2001 niet asbesthoudend zijn. Het is niet duidelijk of er asbestverdachte onderlagen aanwezig. Het is aangewezen om extra controle uit te voeren bij eventuele renovatiewerken. De vermelde oppervlaktes, diktes en volumes betreffen een beredeneerde schatting. Er worden geen rechten verleend aan deze oppervlaktes/diktes/volumes.	-
Fiche 6: CV Ketel	De CV ketel werd gecontroleerd (Vaillant) en is niet asbest verdacht geen risico bouwjaar.	-
