Asbestinventarisatetest

Te Couwelaarlei 103/0702, 2100 Antwerpen

Attestnummer : 20260402-000323.000

Uitgegeven op : 02.04.2026

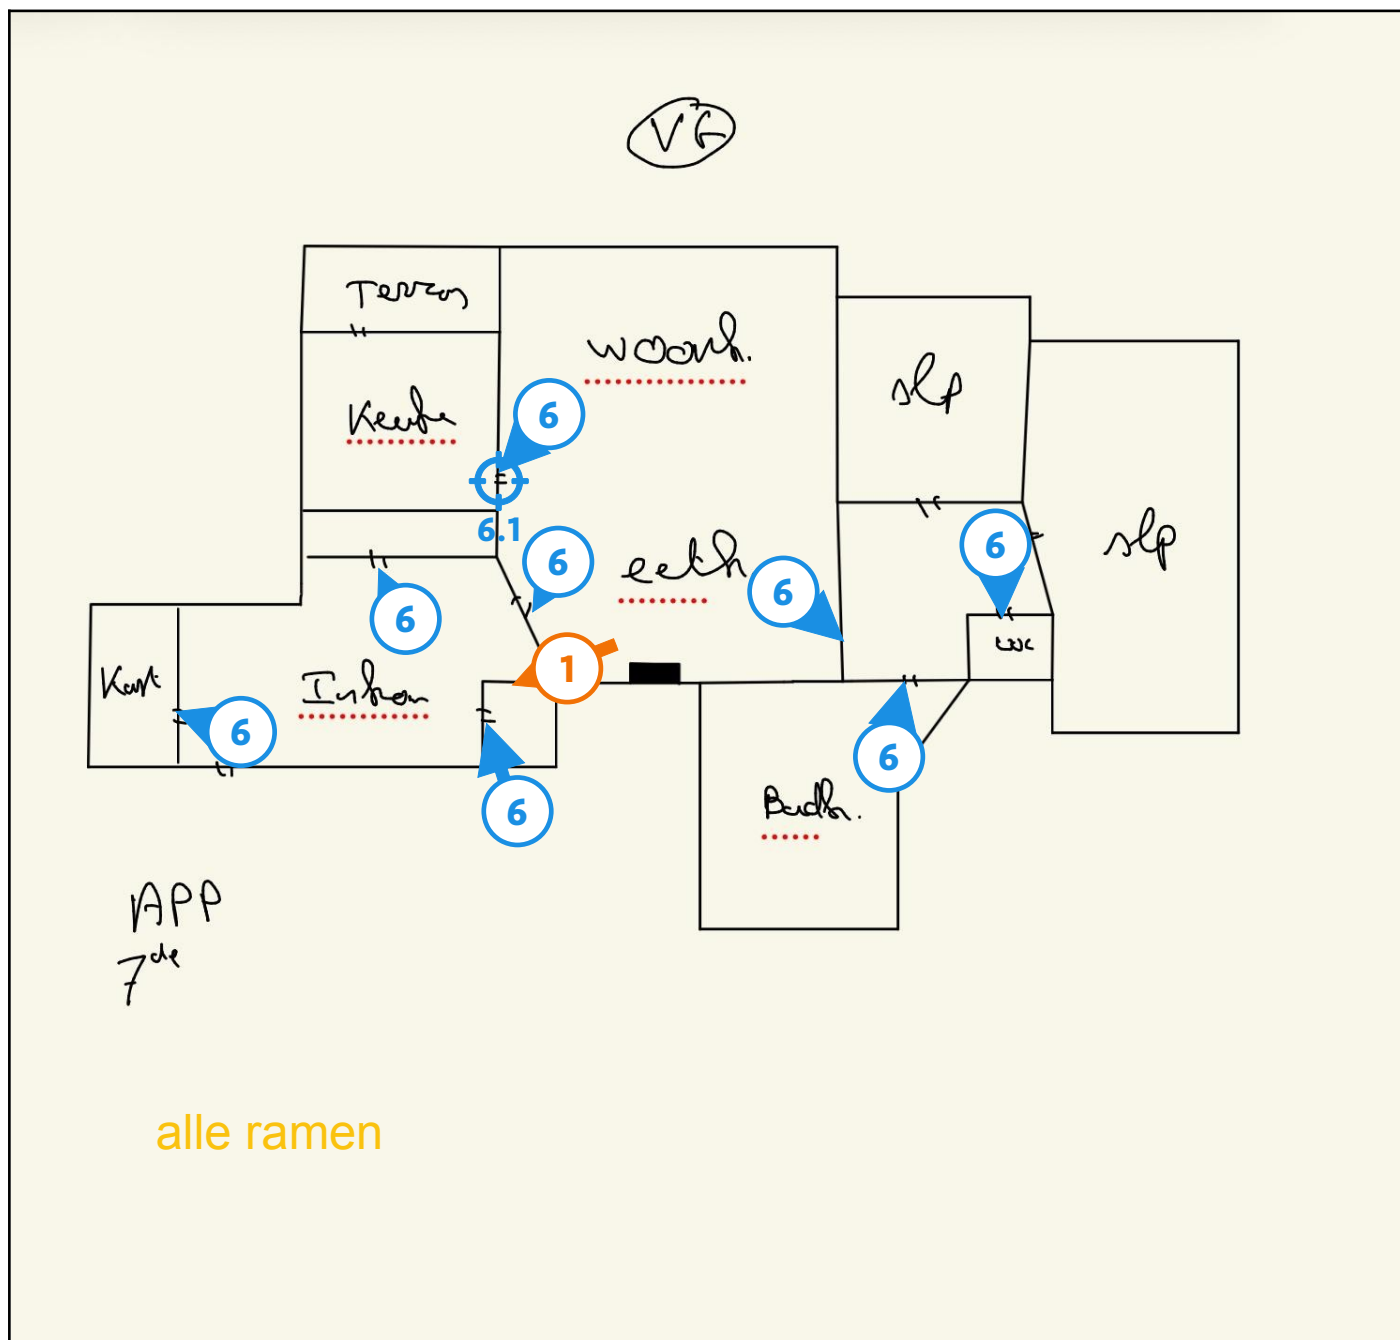
Plan 1.1: Appartement

Beschrijving	Type	Actie
1. Bakeliet	Asbestmateriaal	Verwijderen
6. Dorpels type massal	Geen asbest	-
6.1 Code: ID03	Puntmonster	-

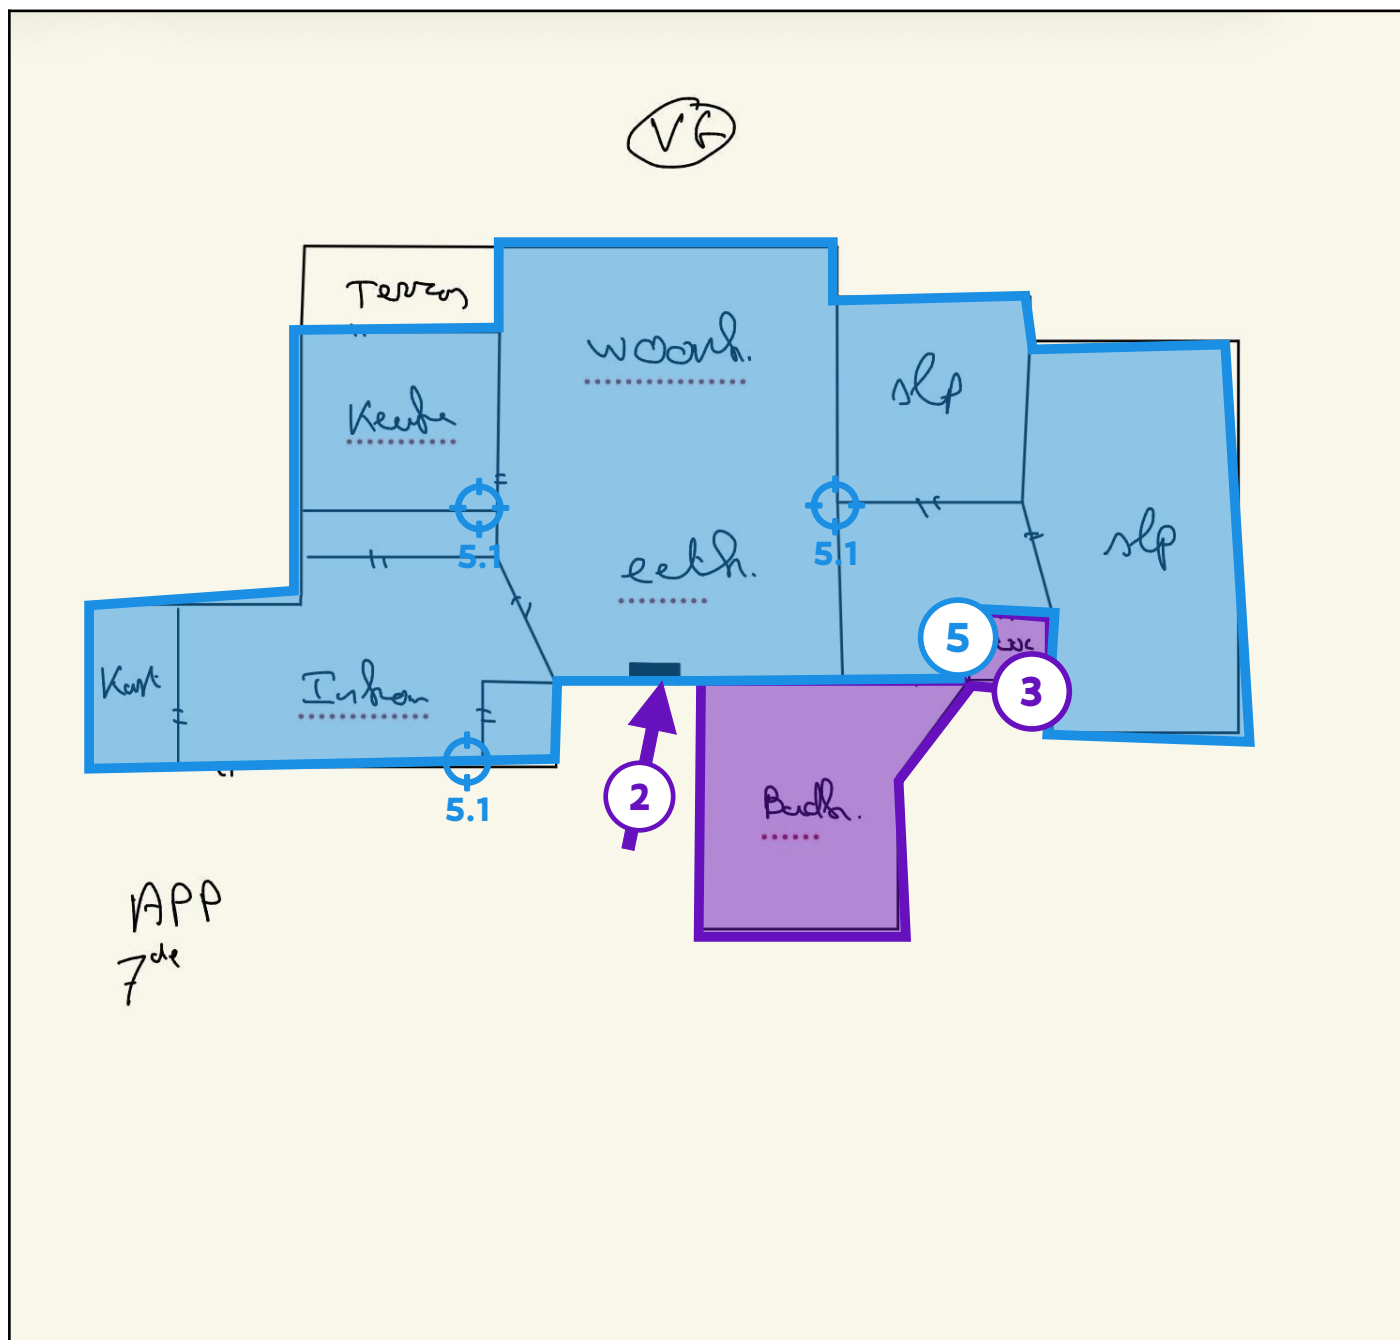
Plan 1.2: Appartement kopie

Beschrijving	Type	Actie
2. Schouw	Beperking	-
3. Plafonds en muren bestaande uit voorzetpanelen	Advies	-
5. Pleisterwerk plafonds	Geen asbest	-

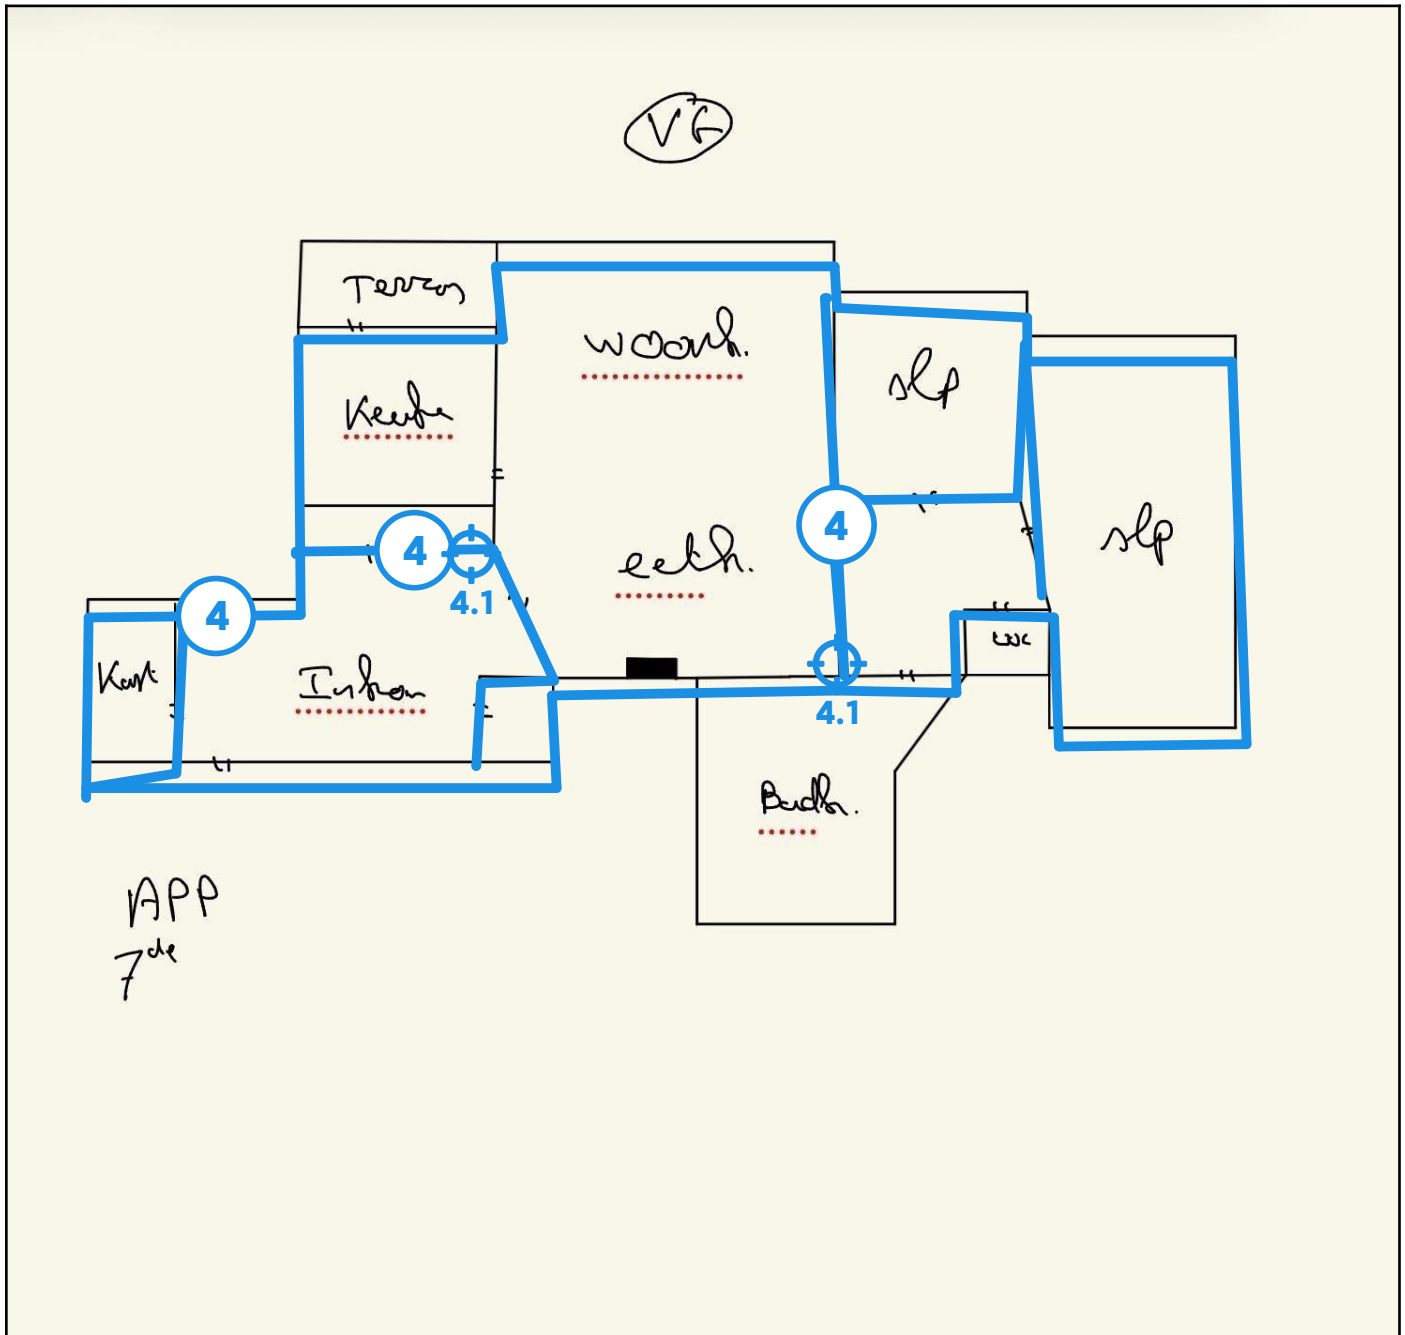
Plan 1.3: Appartement kopie kopie

Beschrijving	Type	Actie
4. Pleisterwerk wanden	Geen asbest	-
4.1 Code: ID01	Mengmonster	-

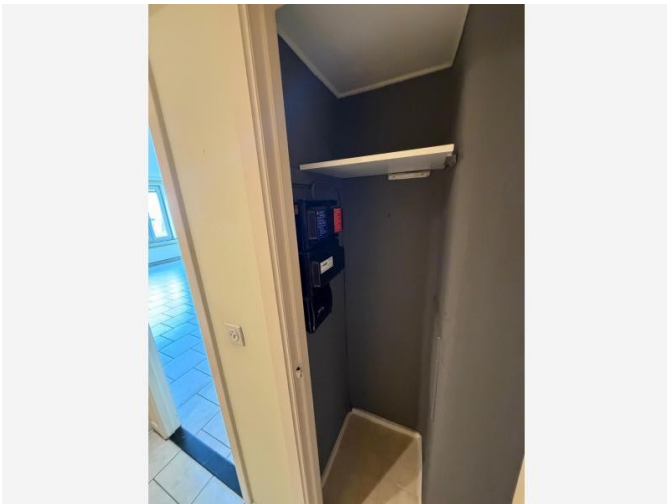
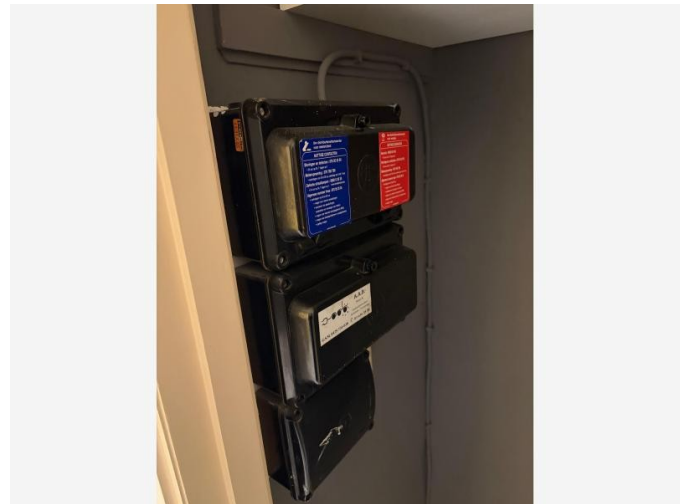
Verhoogd materiaalrisico en/of verhoogde kans op vezelvrijgave

Gebondenheid	Categorie 1: hechtgebonden in oorsprong
Asbestsoort (vezeltype)	Crocidoliet aanwezig
Asbestconcentratie	Laag (< 50%)
Afschermingsgraad van het gehele materiaal	Geheel of deels vrij aan de binnenlucht, maar geen contact met binnenluchtstromen
Toestand van het materiaal	Licht beschadigd, licht verweerd. Intacte calciumsilicaatplaat of materiaal met categorie 3-gebondenheid

Beschrijving	Bakeliet
Omgeving	Binnen
Primaire drager	Communicatie en elektrische infrastructuur en uitrusting
Asbestmateriaal	Plaat, paneel, tablet - Type Bakeliet
Bindmiddel van asbestmateriaal	Kunststof of -hars
Gebondenheid op basis van bindmiddel	Hecht
Hoeveelheid (oppervlakte - dikte - aantal)	<ul style="list-style-type: none"> • 0,10 m² - 1,00 cm - 1 stuk
Totaal volume	0,001 m ³
Eenvoudig bereikbaar	Ja
Bevestigingswijze	<ul style="list-style-type: none"> • Geschroefd
Identificatiemethode	<p>De asbestdeskundige beoordeelt het materiaal als asbestverdacht en dus asbesthoudend, en dit zonder monstername.</p> <p>Motivatie: De monstername brengt andere schade aan dan schade die inherent is aan de monstername.</p>
Destructieve handeling voor identificatie	Nee
Opmerking	De hoeveelheid is een zo nauwkeurig mogelijke opmeting. Hieraan kunnen evenwel geen rechten worden ontleend. Monstername niet uitgevoerd wegens risico op beschadiging van een elektrisch component en mogelijke blootstelling aan spanning of storingen in de elektrische installatie.

Verwijderen

- Zorg voor een veilig beheer. Vermijd het beschadigen van het asbestmateriaal. Controleer de toestand jaarlijks op wijzigingen.
- Voer bijkomende staalname(s) uit.

- Eenvoudige handelingen: mag via doe-het-zelf of door werknemer(s) met opleidingsattest eenvoudige handelingen
Deze toepassing kan door een aannemer die over een opleidingsattest eenvoudige handelingen beschikt of door een particulier (doe-het-zelf), verwijderd worden indien er geen verhoogd risico op vrijgave van asbestvezels (max. concentratie 0,01 vezels/cm³ - CODEX Art. VI.3-54) ontstaat en de toepassing voorafgaand wordt gefixeerd/bevochtigd; de individuele elementen zonder machinale werktuigen (boormachine, slijpschijf, hogedrukreiniger,...) en zonder breken of gooien een voor een losgemaakt worden; en ten slotte dubbel en luchtdicht verpakt weggevoerd worden naar een erkend afvalpunt (recyclagepark).

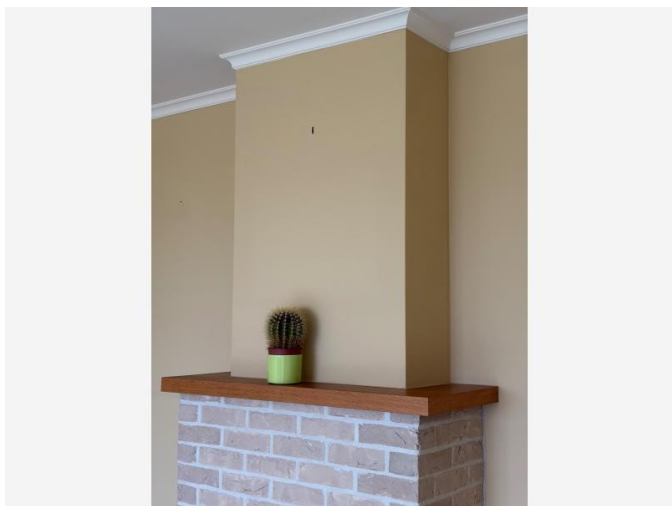
Situeringfoto

Tijdelijke beperking

Reden: Geen toegang

Uitleg van de asbestdeskundige: Het is niet mogelijk om de schouw langs de binnenkant te controleren.

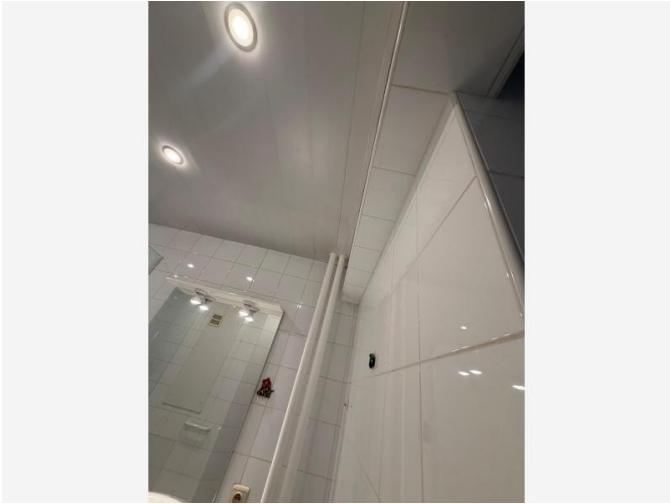
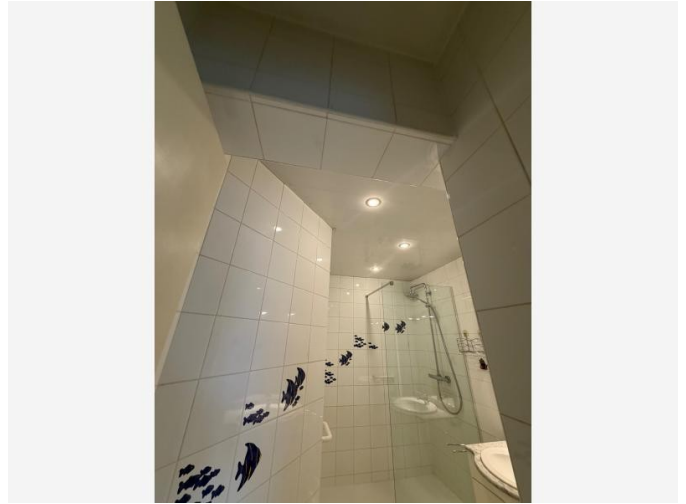
Fiche 3: Plafonds en muren bestaande uit voorzetpanelen

De plafonds en muren werden afgewerkt met niet-asbestverdachte voorzetpanelen die inspectie van de bedekte structuur (opbouw, pleisterwerk) verhinderen.

Basis voor advies	De asbestdeskundige beoordeelt het materiaal als niet-asbestverdacht.
Primaire drager	Wanden en plafonds

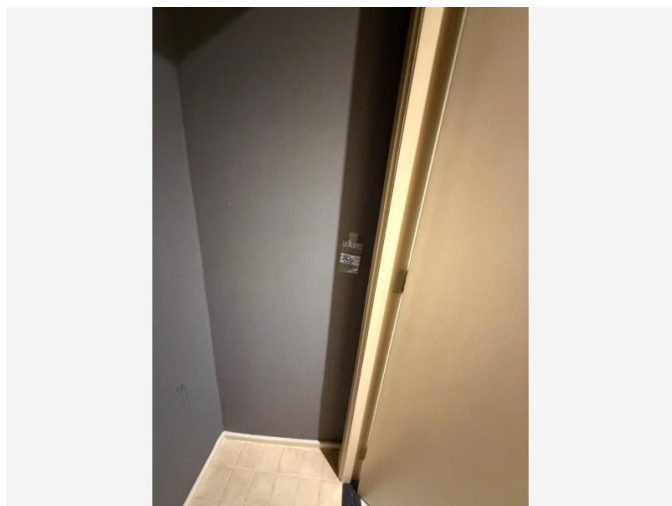
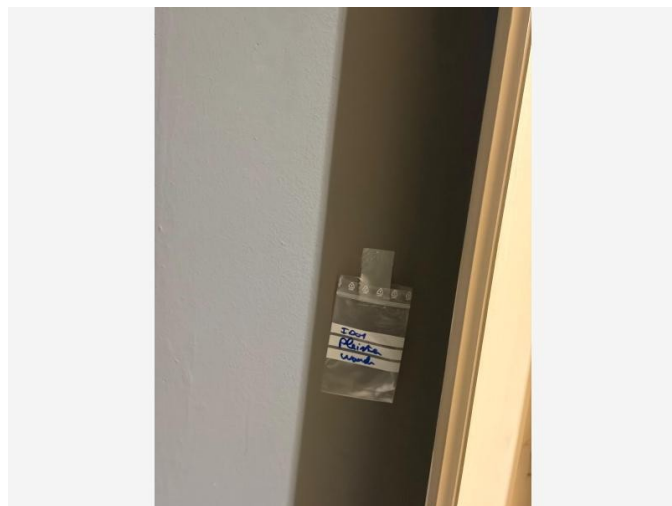
Geen asbest

#	Type	Referentie	Resultaat
4.1	Mengmonster	ID01	Geen asbest

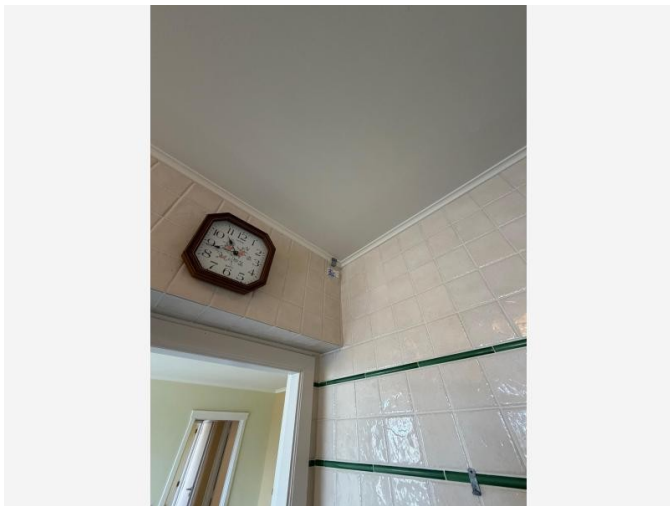
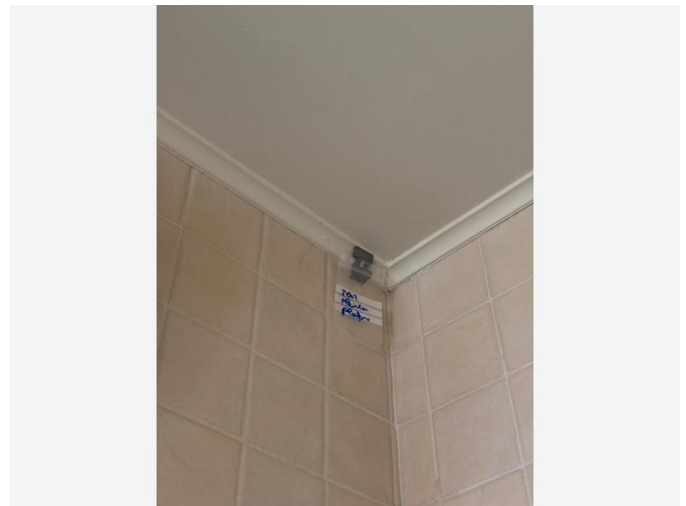
Geen asbest

#	Type	Referentie	Resultaat
5.1	Mengmonster	ID02	Geen asbest

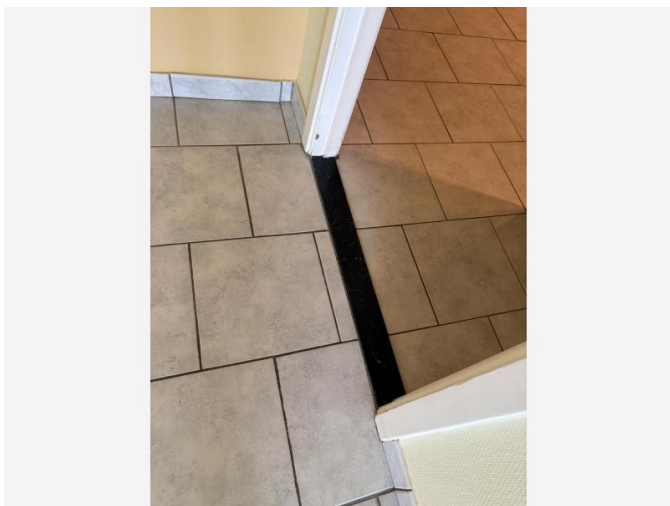
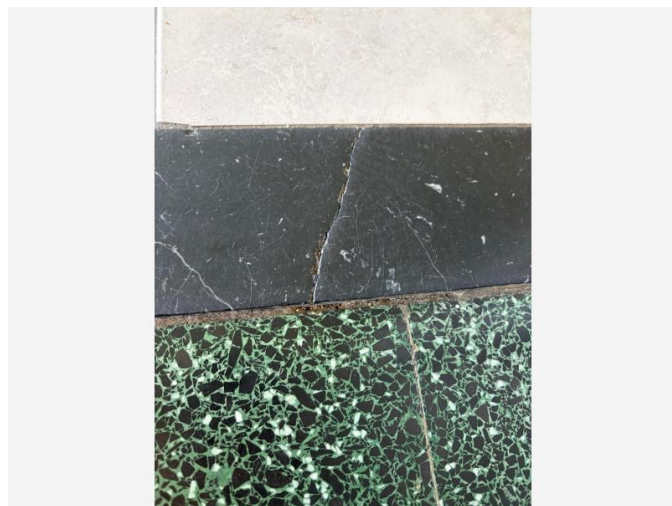
Fiche 6: Dorpels type massal

Geen asbest

#	Type	Referentie	Resultaat
6.1	Puntmonster	ID03	Geen asbest

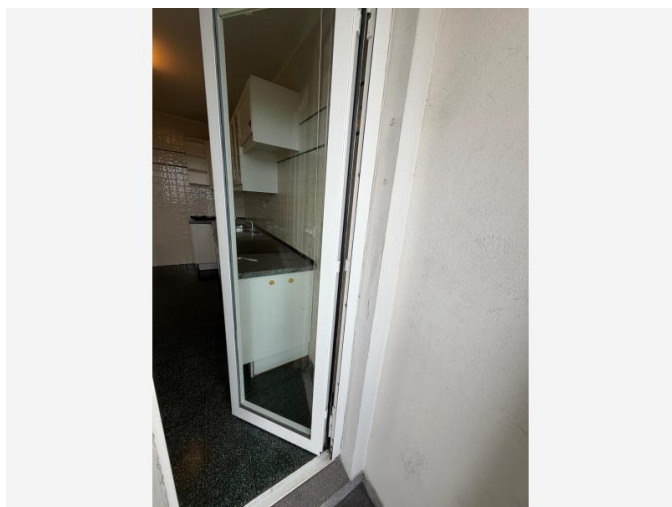
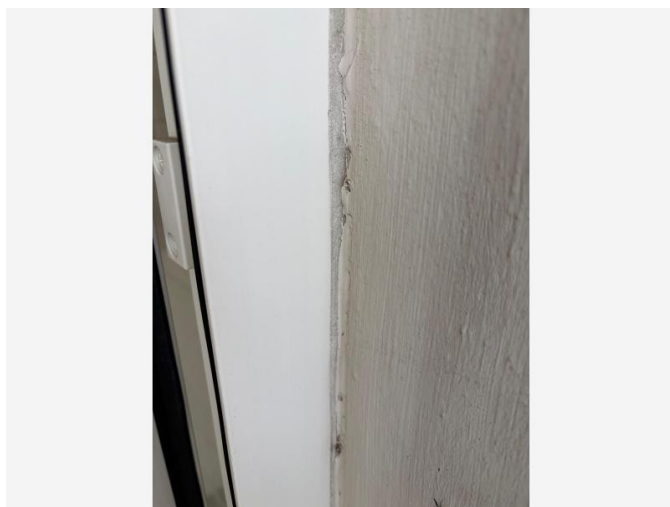
Beschrijving	Notitie	Terug te vinden op plannen
Fiche 7: Kit aan de ramen	De kit aan de ramen is niet asbestverdacht.	Plan 1.1: Appartement
