Asbestinventarisatetest

Sint-Katelijnestraat 101, 2800 Mechelen

Attestnummer : 20260310-000054.000

Uitgegeven op : 10.03.2026

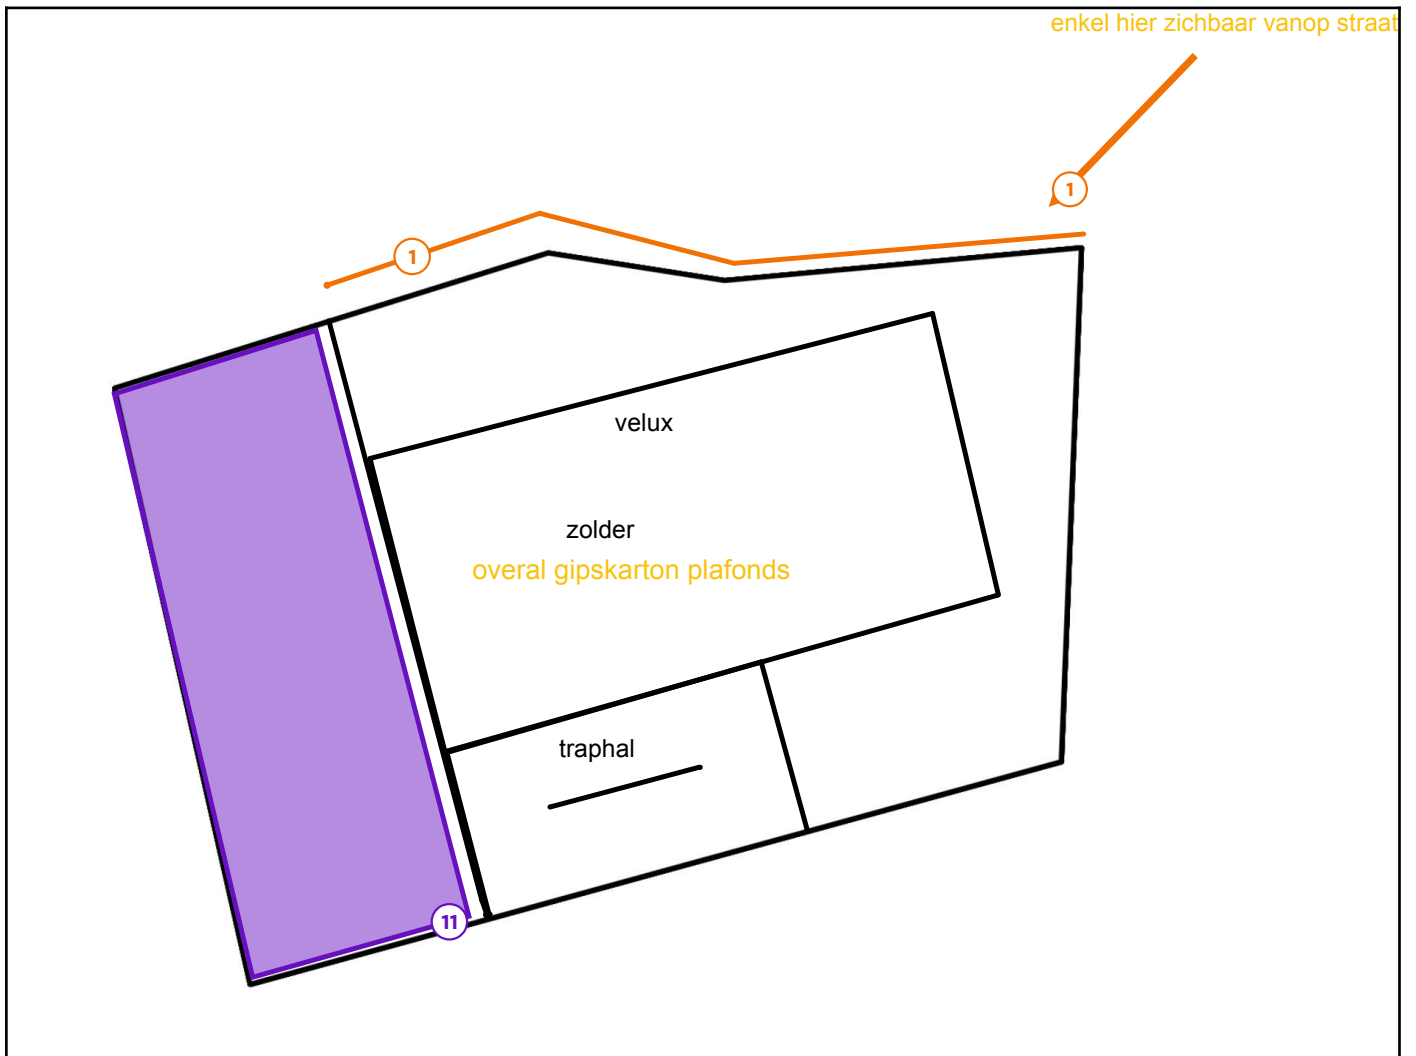
Plan 1.4: Zolder

Beschrijving	Type	Actie
1. Gevelleien bovenaan rechts (visueel-onbereikbaar voor staal)	Asbestmateriaal	Verwijderen
3. Valse plafonds	Advies	-
11. Roofing plat dak (niet verdacht - factuurbewijs)	Overige ruimte of materiaal	-

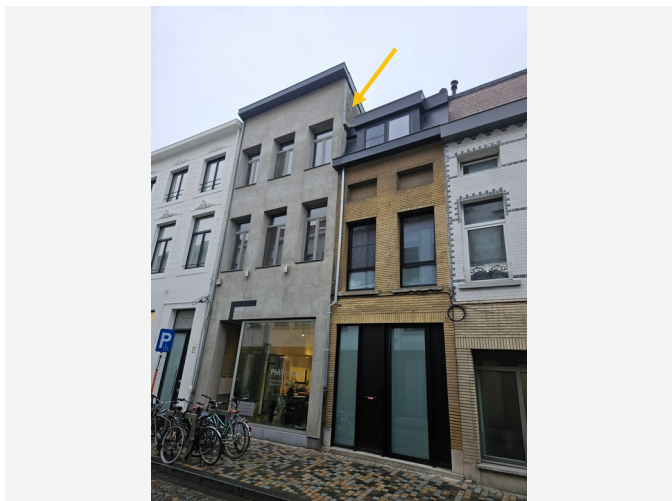
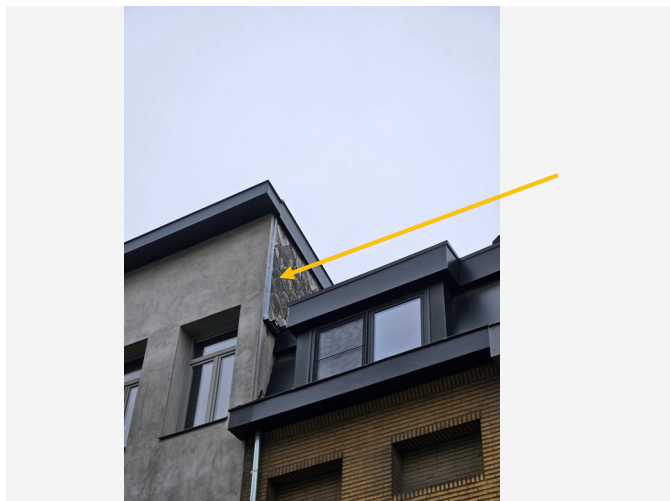
Fiche 1: Gevelleien bovenaan rechts (visueel-onbereikbaar voor staal)

Het asbestmateriaal valt onder de mijlpaal van 2034.

Eindbeoordeling materiaalrisico	Verhoogd materiaalrisico en/of verhoogde kans op vezelvrijgave
---------------------------------	--

Gebondenheid	Categorie 1: hechtgebonden in oorsprong
Asbestsoort (vezeltype)	Crocidoliet aanwezig
Asbestconcentratie	Laag (< 50%)
Afschermingsgraad van het gehele materiaal	Geheel of deels vrij aan de buitenlucht
Toestand van het materiaal	Matig beschadigd, matig verweerd

Beschrijving	Gevelleien bovenaan rechts (visueel-onbereikbaar voor staal)
Omgeving	Buiten
Primaire drager	Schuin dak
Asbestmateriaal	Dak- en gevelbekleding - Lei, shingle
Bindmiddel van asbestmateriaal	Cement
Gebondenheid op basis van bindmiddel	Hecht
Hoeveelheid (oppervlakte - aantal)	<ul style="list-style-type: none">• 30,00 m² - 1 stuk
Totale oppervlakte	30,00 m ²
Eenvoudig bereikbaar	Ja
Bevestigingswijze	<ul style="list-style-type: none">• Geklemd• Genageld, geniet
Identificatiemethode	<p>De asbestdeskundige beoordeelt het materiaal als asbestverdacht en dus asbesthoudend, en dit zonder monstername.</p> <p>Motivatie: Er is een onderzoeksbeperking die monstername verhindert; De ruimte of het materiaal bevindt zich hoger dan 3,5 meter vanaf een vaste ondergrond.</p>
Destructieve handeling voor identificatie	Nee
Opmerking	<p>De leien zijn niet bereikbaar voor staalname wegens hoogte, bijgevolg worden ze visueel als verdacht opgenomen.</p> <p>De vermelde oppervlaktes, diktes en volumes betreffen een beredeneerde schatting. Er worden geen rechten verleend aan deze oppervlaktes/diktes/volumes.</p>

- Verwijder dit asbestmateriaal zo snel mogelijk. Volg de toestand goed op.
- Hemelwater dat afspoelt van asbestcement daken of gevels kan asbestdeeltjes bevatten. Gebruik het enkel voor gesloten circuits (bv. spoelen toiletten). Reinig na het vervangen van het dak of de gevel de dakgoten en regenwaterput of -ton om asbesthoudend sediment of slib te verwijderen
- Voer bijkomende staalname(s) uit.

- Eenvoudige handelingen: mag via doe-het-zelf of door werknemer(s) met opleidingsattest eenvoudige handelingen
EH via doe-het-zelf Standaard dragen van de nodige wegwerp beschermingsmiddelen FFP 3 masker , handschoenen en tyvec CAT III type 5-6 , afwasbaar schoeisel Indien mogelijk de ondervloer afdekken , leien voorzichtig verwijderen, extra fixeren, niet breken , niet gooien, onmiddellijk verpakken of voorzichtig in container met asbest bag plaatsen. Voldoende benevelen/bevochtigen tijdens de duur van de werken. Gebruik geen stortkokers. Voor hechtgebonden toepassingen: Bij verwijdering door doe-het-zelf moet men dit afval dubbel en luchtdicht verpakt aandienen bij het gemeentelijk recyclagepark. Men raadpleegt best op

voorhand de voorwaarden van het recyclagepark. Indien leien in slechte staat zijn en kans bestaat op breken : Eenvoudige handeling opgeleid personeel , alle werknemer(s) moeten wel beschikken over een opleidingsattest eenvoudige handelingen 8u Zie ook link Zie <https://ovam.vlaanderen.be/wie-mag-wat-verwijderen> <https://ovam.vlaanderen.be/voorzorgsmaatregelen-bij-asbestverwijdering> <https://ovam.vlaanderen.be/asbestafval-afvoeren> Zie ook wetgevend kader (website van de OVAM en CODEX boek VI titel 3). <http://werk.belgie.be/sites/default/files/content/documents/Welzijn%20op%20het%20werk/Regelgeving/Codex%20boek%20VI%20titel%203%20Asbest.pdf> methodiek verwijderingsmethodes worden achteraan in het attest verder toegelicht Mag en wil uzelf verwijderen: Zorg er dan voor dat: -u zich vooraf goed informeert op www.asbestinfo.be -u zich beschermt met een FFP3 mondkap, wegwerphandschoenen, wegwerpoveral Cat III type 5-6, afspoelbaar schoeisel

-er geen minderjarigen of derden aanwezig zijn -u beschikt over PE-folie en zakken om loskomende deeltjes en het afval op te vangen en te verpakken -u beschikt over een vernevelaar (water) of fixeermiddel om het abestmateriaal te bevochtigen tijdens de volledige duur van de werken -u weet hoe u asbestmateriaal veilig kan demonteren zonder stof of breuken -u beschikt over natte doeken om eventuele resten en stof weg te nemen

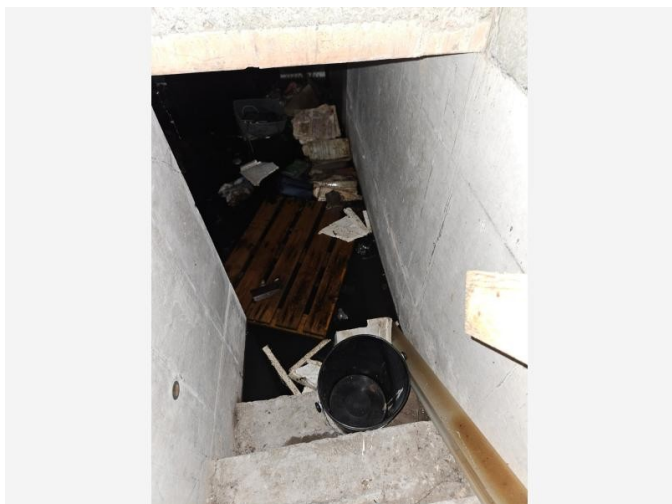
Situeringsfoto

Tijdelijke beperking

Reden: Het onderzoek kan niet uitgevoerd worden binnen de bepalingen van de Welzijnswet

Uitleg van de asbestdeskundige: Middellange termijn beperking : de kelder staat onder water door opkomend grondwater , het is niet te bepalen wanneer de kelder vrij is van grondwater.

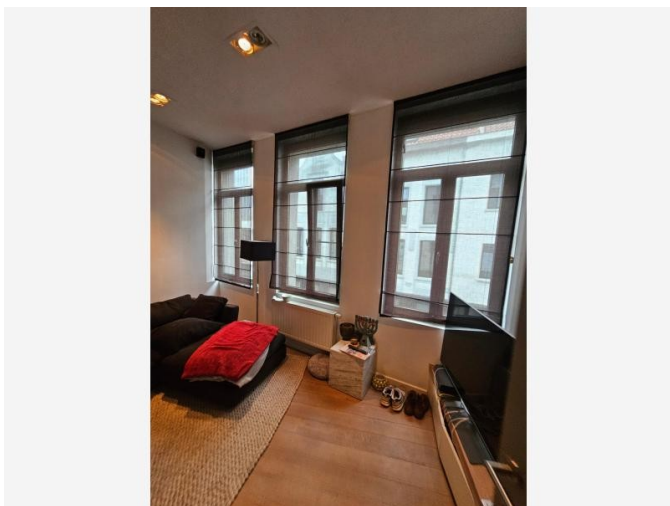
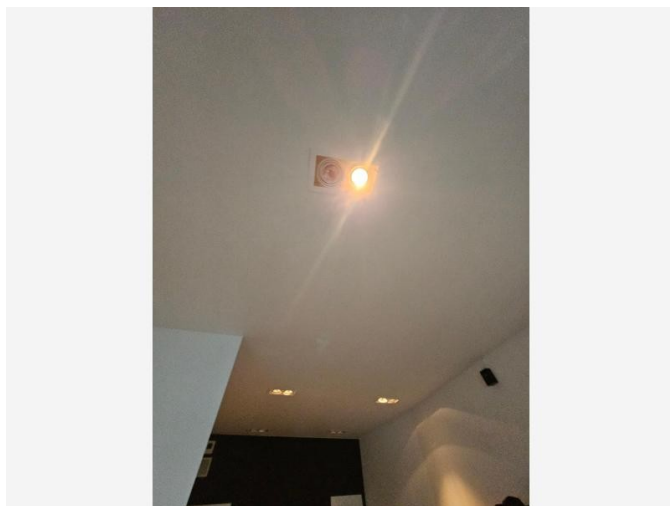
Informatie over een niet-asbestverdacht materiaal

Plafonds zijn afgewerkt met valse plafonds in gipskarton. Het is niet duidelijk of er pleisterwerk of ander verdacht asbestmateriaal aanwezig is achter / op deze valse plafonds, het is aangewezen om bijkomend onderzoek uit te voeren bij werken. Zonder destructieve handeling is het niet mogelijk om na te gaan of er asbesthoudende materialen aanwezig zijn achter de plafond afwerking. Als bij sloop of renovatie blijkt dat er achter deze plafonds nog pleisterwerk of asbest verdachte toepassingen aanwezig zijn, moet dit bemonsterd worden.

Basis voor advies	De asbestdeskundige beoordeelt het materiaal als niet-asbestverdacht.
-------------------	---

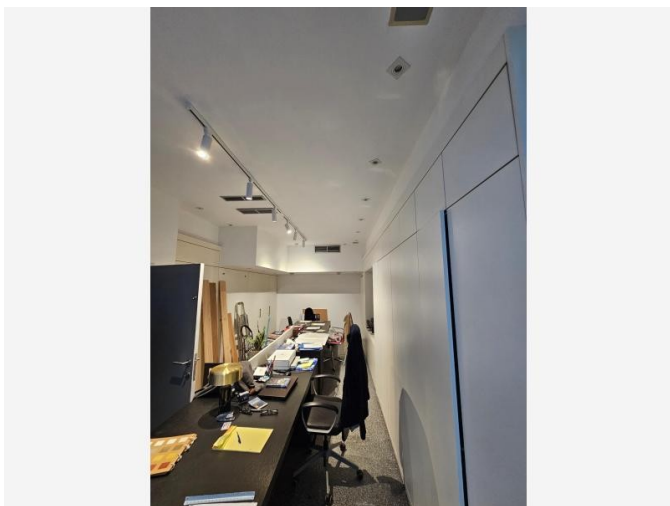
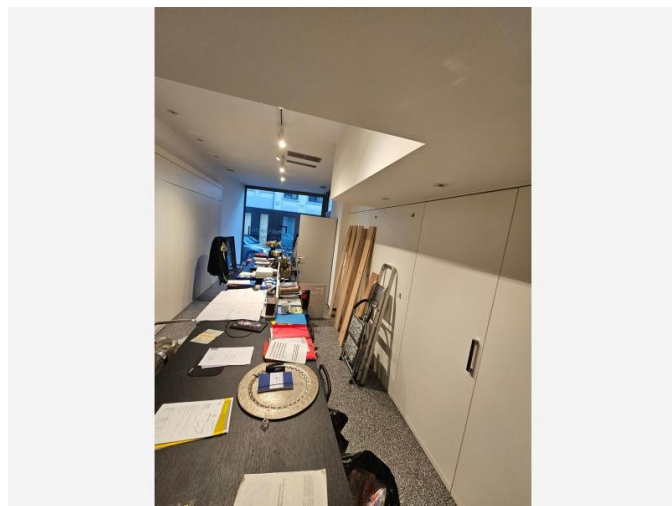
Informatie over een niet-asbestverdacht materiaal

Binnenwanden zijn afgewerkt met valse wanden (of kasten in kantoor gelijkvloers) in gipskarton. Het is niet duidelijk of er pleisterwerk of asbest toepassingen aanwezig zijn achter/op deze valse wanden, het is aangewezen om bijkomend onderzoek uit te voeren bij werken.

Zonder destructieve handeling is het niet mogelijk om na te gaan of er asbesthoudende materialen aanwezig zijn achter de wand afwerking. Als bij sloop of renovatie blijkt dat er achter deze wanden nog pleisterwerk of asbest verdachte toepassingen aanwezig zijn, moet dit bemonsterd worden.

Basis voor advies	De asbestdeskundige beoordeelt het materiaal als niet-asbestverdacht.
-------------------	---

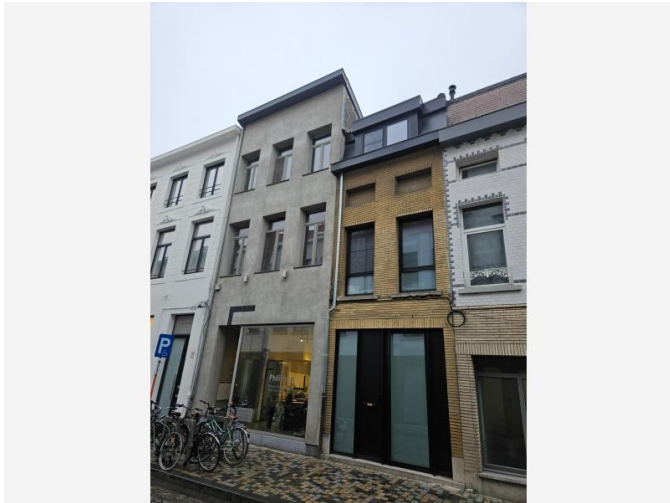
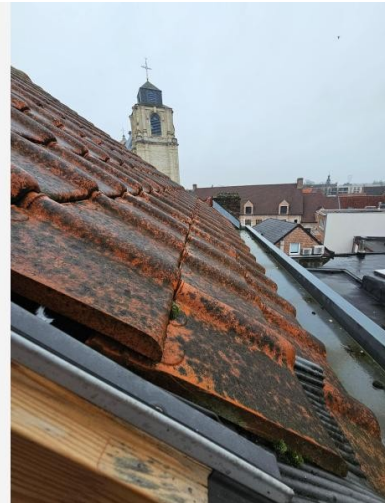
Informatie over een niet-asbestverdacht materiaal

De dakgoot werd gecontroleerd, het materiaal is niet asbest-verdacht

Basis voor advies	De asbestdeskundige beoordeelt het materiaal als niet-asbestverdacht.
-------------------	---

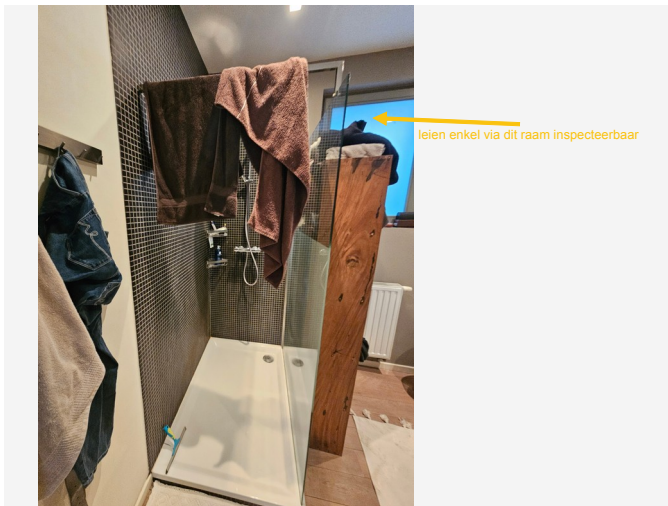
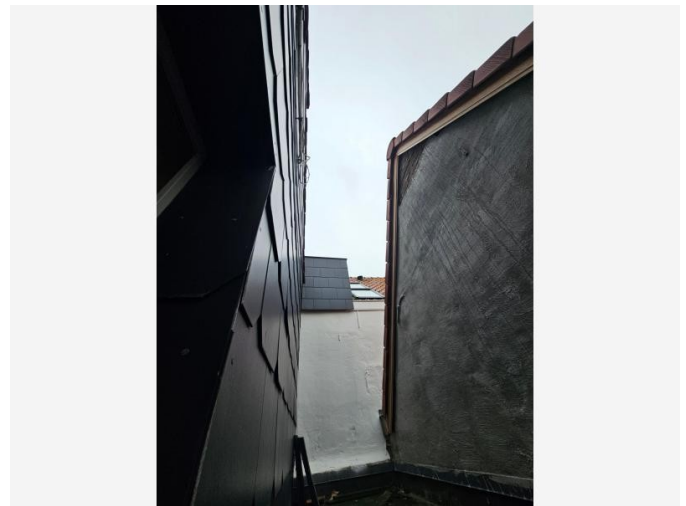
Fiche 6: Leien achtergevel (vernieuwd)

leien enkel via dit raam inspecteerbaar

Geen asbest

Beschrijving	Leien achtergevel (vernieuwd)
Omgeving	Buiten
Primaire drager	Wand buitenschil
Bindmiddel van materiaal	Cement
Gebondenheid op basis van bindmiddel	Hecht
Hoeveelheid (oppervlakte - aantal)	• 80,00 m ² - 1 stuk
Totale oppervlakte	80,00 m ²
Identificatiemethode	De asbestdeskundige gebruikt een bewijsdocument andere dan een bestaande laboanalyse, met bevestiging door vaststelling en expertise en dit zonder monstername.
Destructieve handeling voor identificatie	Nee
Opmerking	<p>De achtergevel werd gerenoveerd in 2006 bewijsdocument in bijlage. We nemen aan dat leien geplaatst na 2001 niet asbesthoudend zijn.</p> <p>De vermelde oppervlaktes, diktes en volumes betreffen een beredeneerde schatting. Er worden geen rechten verleend aan deze oppervlaktes/diktes/volumes.</p>

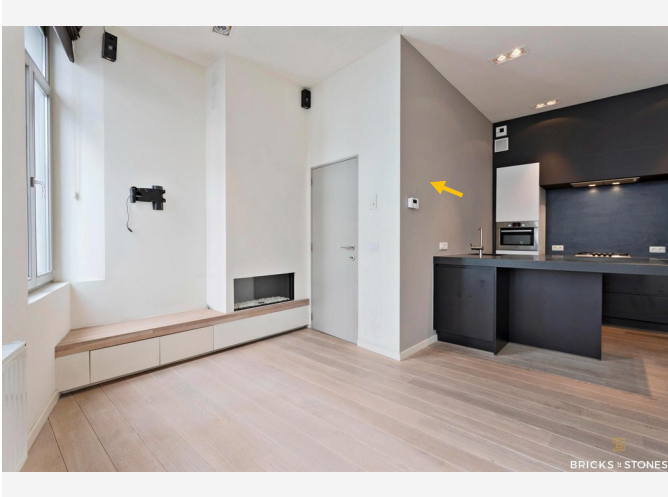
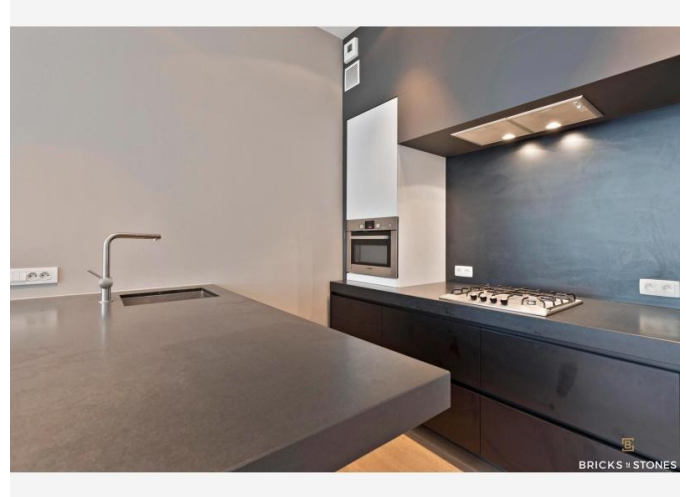
Fiche 7: Muurpleister (staalname)

Geen asbest

Beschrijving	Muurpleister (staalname)
Omgeving	Binnen
Primaire drager	Binnenwand
Bindmiddel van materiaal	Gips - kalk
Gebondenheid op basis van bindmiddel	Niet-hechtgebonden
Hoeveelheid (oppervlakte - dikte - aantal)	• 60,00 m ² - 1,00 cm - 1 stuk
Totaal volume	0,60 m ³
Identificatiemethode	<p>De asbestdeskundige gebruikt een bewijsdocument andere dan een bestaande laboanalyse, met bevestiging door vaststelling en expertise en dit zonder monstername.</p> <p>Motivatie: Er is een onderzoeksbeperking die monstername verhindert.</p>
Destructieve handeling voor identificatie	Nee
Opmerking	<p>Het gebouw werd volledig gerenoveerd in 2010</p> <p>Vernieuwde pleisterwerken renovatieproject , zie bewijsstuk</p> <p>De vermelde oppervlaktes en volumes betreffen een beredeneerde schatting. Er worden geen rechten verleend aan deze oppervlaktes/volumes. De dikte is een schatting die voorkomt uit de monsterplaatsen en is daarom niet altijd representatief.</p>

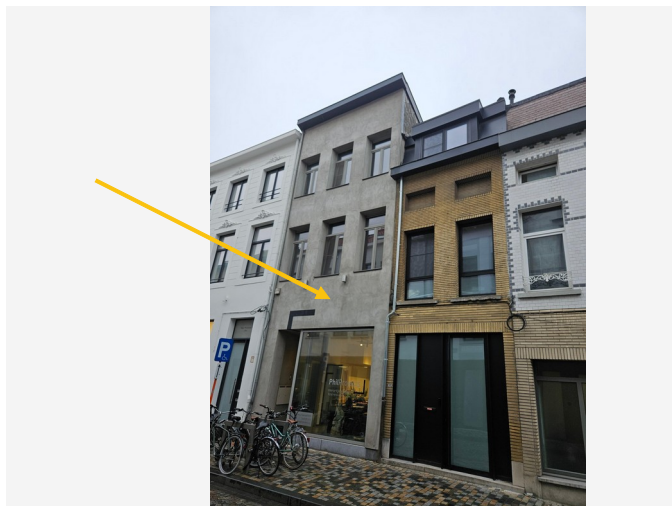
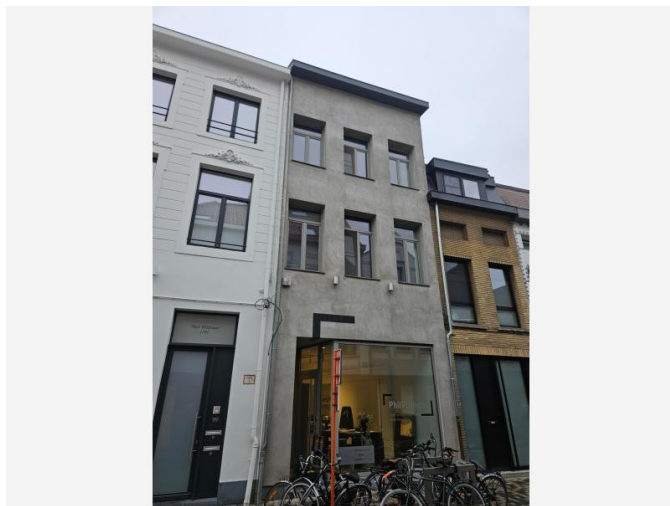
Beschrijving	Notitie	Terug te vinden op plannen
Fiche 8: Crepi: niet verdacht (factuur)	De crepi is geplaatst na 2001 en is niet asbestverdacht (bewijsdocument in bijlage)	Plan 1.1: Gelijkvloers Plan 1.2: Eerste verdiep Plan 1.3: tweede verdiep Plan 1.5: Luchtfoto
Fiche 9: Onderdak niet verdacht	Het dak werd gecontroleerd (via een dakraam ,optillen van een dakpan). Er is geen verdacht onderdak vastgesteld . Deze handeling is een steekproef , er is geen garantie dat het volledige dak met éénzelfde materiaal is opgebouwd. Dit kan enkel via destructief onderzoek vastgesteld worden.	-
Fiche 10: Rookgaskanalen (niet aanwezig)	rookgaskanaal niet verdacht in het inspectie gebied.	-
Fiche 11: Roofing plat dak (niet verdacht - factuurbewijs)	De roofing werd vernieuwd in 2011 door firmabvba van Geel Paul , cfr. factuur dd.2009101 u-134 (zie bewijsdocumenten). We nemen aan dat bitumen geplaatst na 2001 niet asbesthoudend zijn. Het is niet duidelijk of er asbestverdachte onderlagen aanwezig. Het is aangewezen om extra controle uit te voeren bij eventuele renovatiewerken. De vermelde oppervlaktes, diktes en volumes betreffen een beredeneerde schatting. Er worden geen rechten verleend aan deze oppervlaktes/diktes/volumes.	Plan 1.4: Zolder

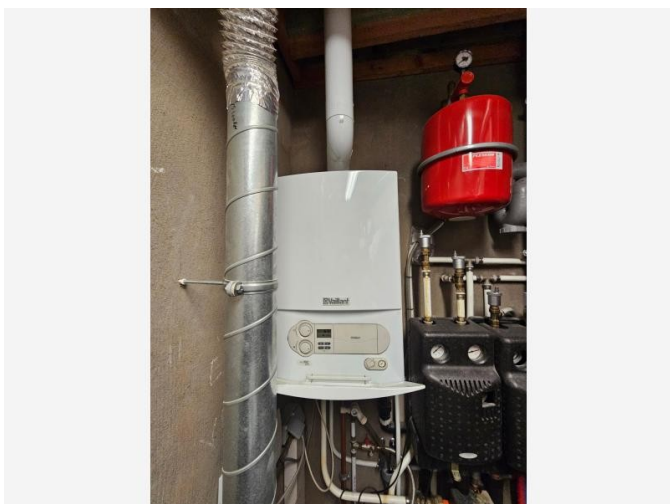
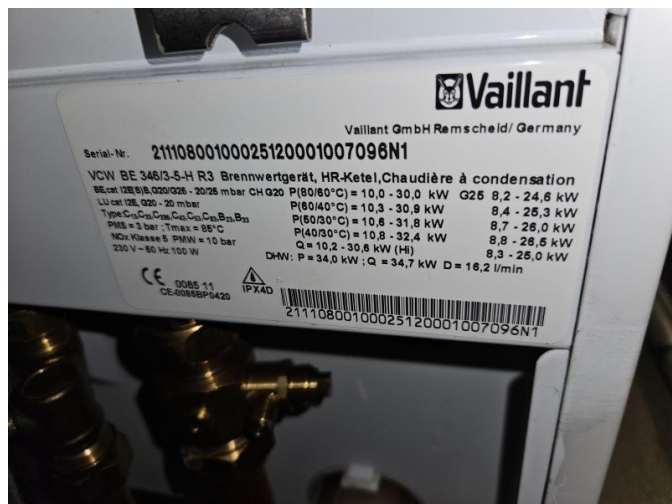
Fiche 12: CV Ketel/boiler 2011	De CV ketel werd gecontroleerd (2011) en is niet asbest verdacht geen risico bouwjaar.	-
Fiche 13: Dakpannen	De dakpannen zijn niet verdacht.	-
