Asbestinventarisatetest

Vrijhandelstraat 63/101, 2170 Antwerpen

Attestnummer : 20250623-000377.000

Uitgegeven op : 23.06.2025

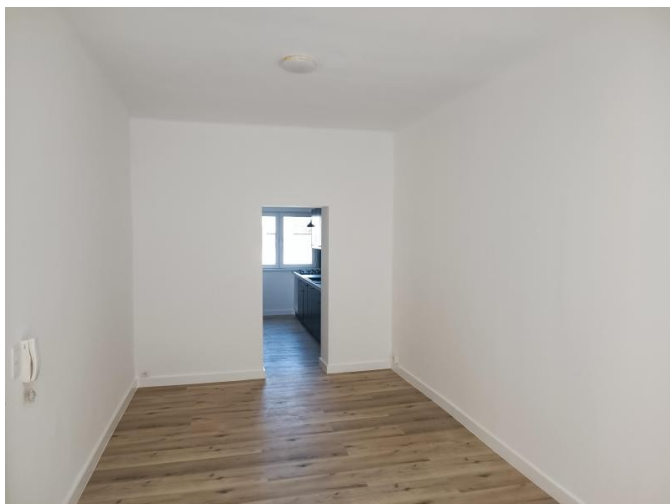
Vrije foto

Alle plafonds zijn afgewerkt met valse plafonds in plaatmateriaal. Het is niet duidelijk of er pleisterwerk of ander verdacht asbestmateriaal aanwezig is achter deze valse plafonds, het is aangewezen om bijkomend onderzoek uit te voeren bij werken. Het plafond bestaat uit gipsplaten. Zonder destructieve handeling is het niet mogelijk om na te gaan of er asbesthoudende materialen aanwezig zijn achter de plafondafwerking. Als bij sloop of renovatie blijkt dat er boven dit plafond nog pleisterwerk aanwezig is, moet dit bemonsterd worden.

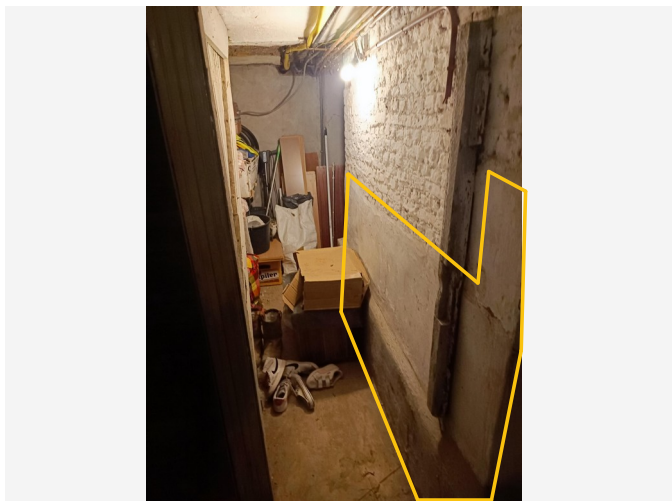
Fiche 2: Cementering kelder behoort tot de gemeenschappelijke delen

De cementering in de privéruimte behoort toe tot de gemeenschappelijke delen. cementering is een asbestverdacht materiaal. Meld schade bij de VME /syndicus van het gebouw. Informatie / resultaten van deze toepassing kan u raadplegen/opvragen in het asbestattest gemeenschappelijke delen (indien beschikbaar)

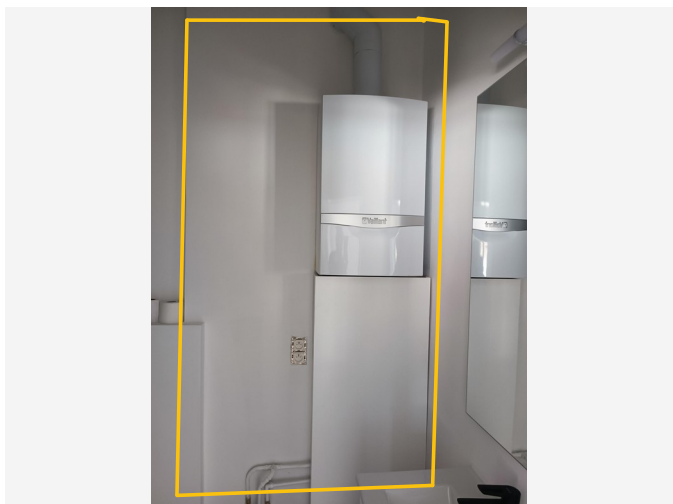
Vrije foto

Het is niet uitgesloten dat er nog verdacht materiaal aanwezig is in de schouw ,(bij werken extra controle aangewezen.)

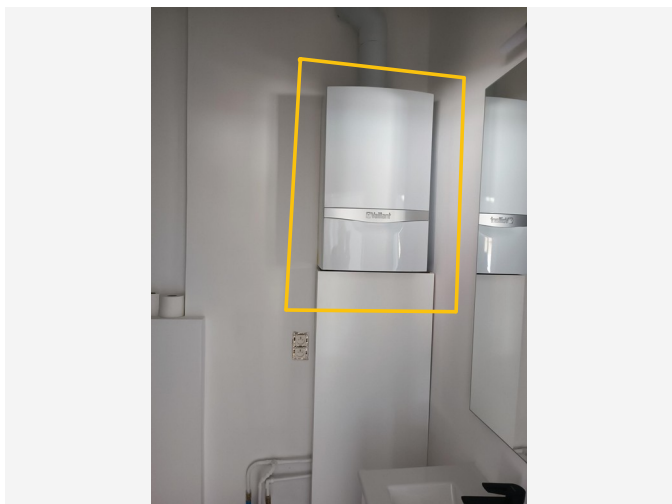
Vrije foto

De CV ketel werd gecontroleerd(bwj 2024) en is niet asbest verdacht geen risico bouwjaar.

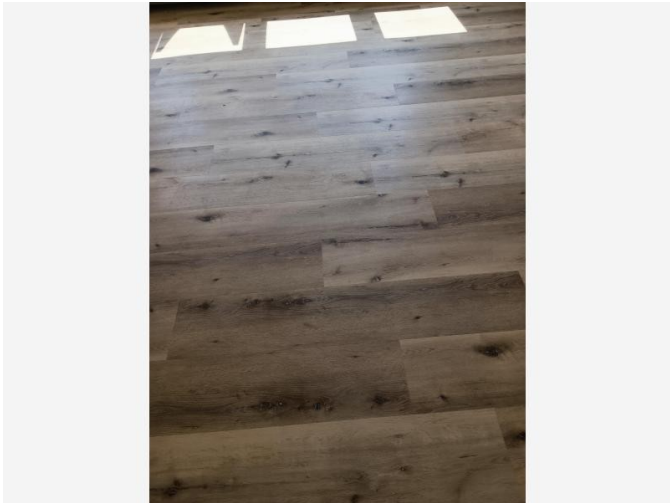
Vrije foto

De laminaat /pvc vloer is niet asbest verdacht, het is niet gekend wat eronder bevindt, bij vloer werken extra controle aangewezen.

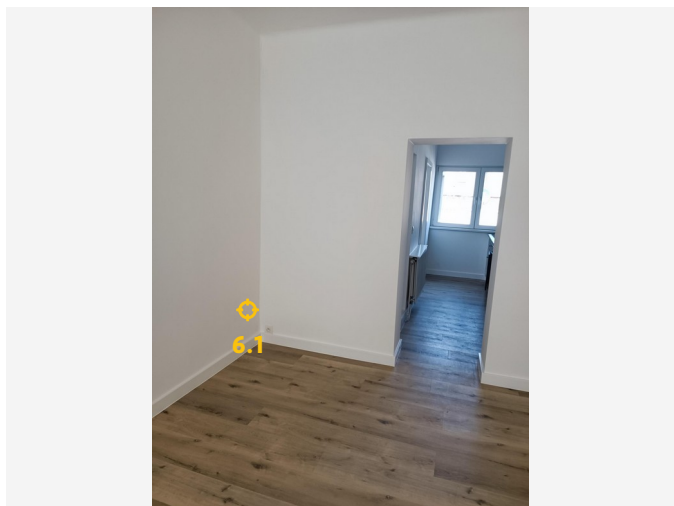
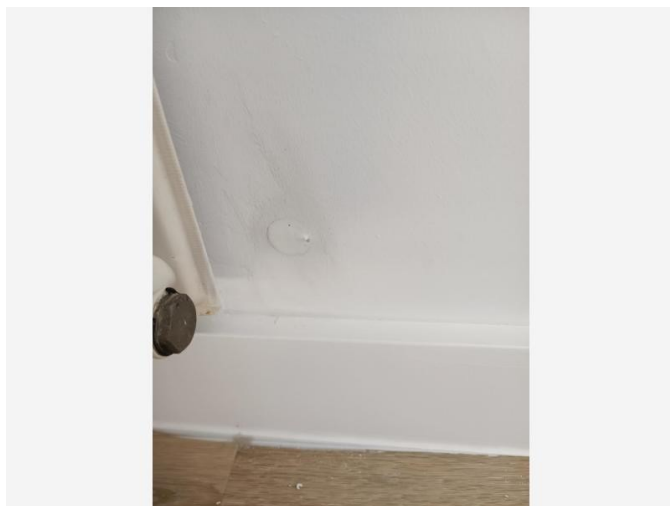
Fiche 6: Muurpleister

Geen asbest

#	Type	Referentie	Resultaat
6.1	Mengmonster	muur	Geen asbest
