# Asbestinventarisatattest

Bleekstraat 6/706, 2800 Mechelen

Attestnummer : 20260929-000474.000

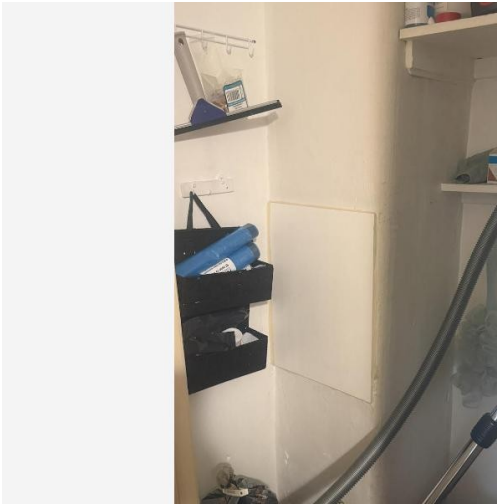
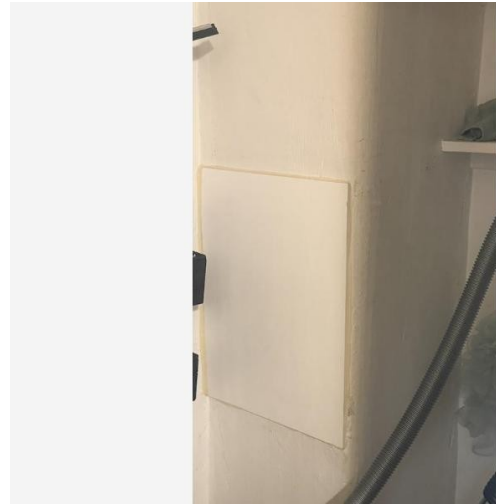
| Eindbeoordeling materiaalisico | Zeer laag materiaalisico en/of zeer lage kans op vezelvrijgave |

| Gebondenheid | Categorie 1: hechtgebonden in oorsprong |
| Asbestsoort (vezeltype) | Crocidoliet aanwezig |
| Asbestconcentratie | Laag (< 50%) |
| Afschermingsgraad van het gehele materiaal | Niet-stootvaste afscherming |
| Toestand van het materiaal | Onbeschadigd, niet verweerd |

| Beschrijving | Schacht / Koker |
| Asbestmateriaal | Buis, koker, leiding, pijp, doorvoer |
| Bindmiddel van asbestmateriaal | Cement |

Het asbestmateriaal valt onder de mijlpaal van 2040.

Zorgvuldig beheren

- Zorg voor een veilig beheer. Vermijd het beschadigen van het asbestmateriaal. Controleer de toestand jaarlijks op wijzigingen.
- Zorg voor een veilig beheer en verwijder dit asbestmateriaal wanneer het bij werken eenvoudig bereikbaar wordt. Controleer de toestand jaarlijks op wijzigingen.
- Voer bijkomende staalname(s) uit.

- Hermetische zone (erkend asbestverwijderaar)  
Deze toepassing mag u niet zelf verwijderen.

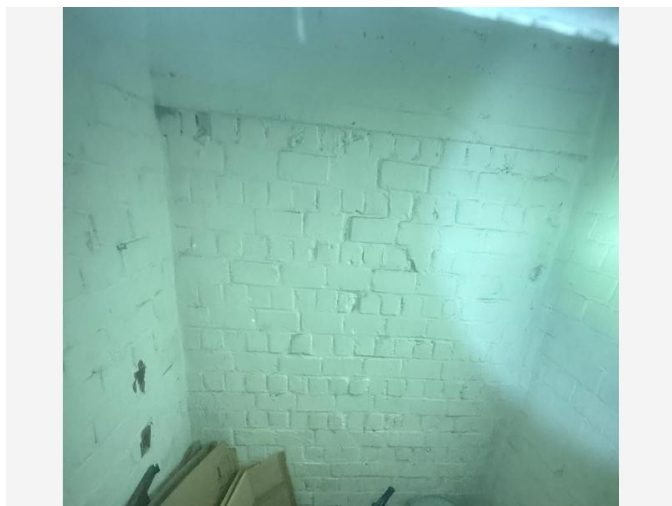
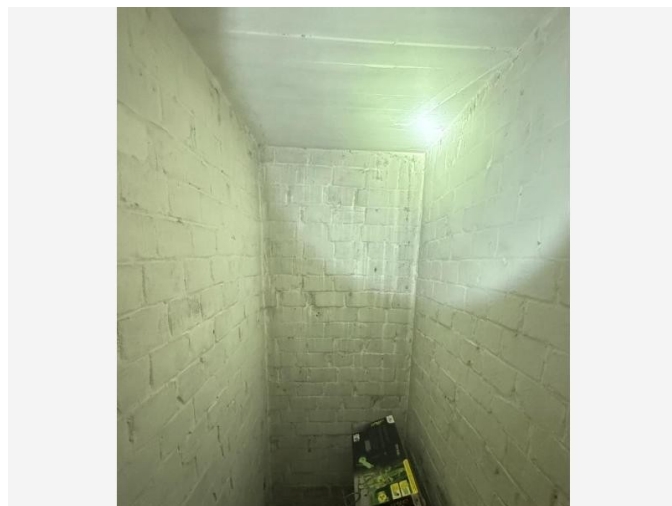
Er werden geen asbestverdachte toepassingen vastgesteld.

| Basis voor advies | De asbestdeskundige beoordeelt het materiaal als niet-asbestverdacht. |

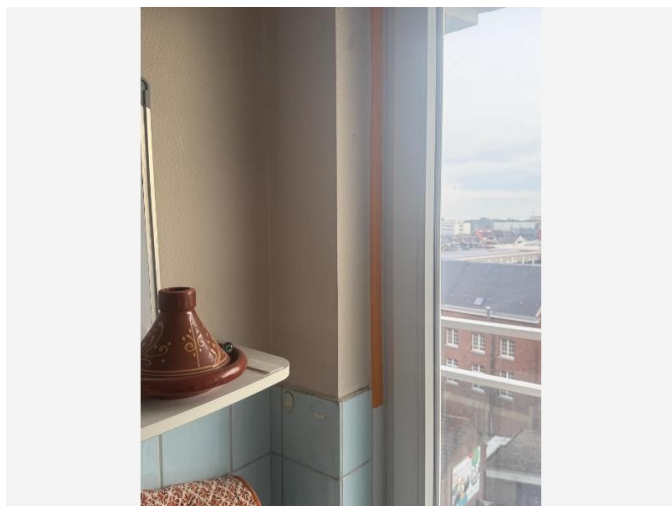
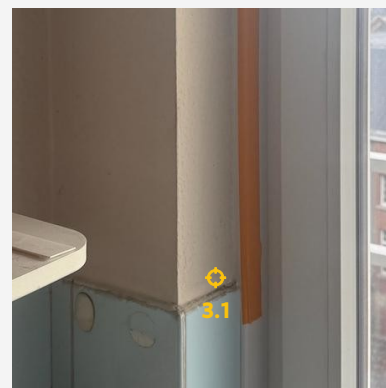
## Fiche 3: Pleister muren

Geen asbest

| # | Type | Referentie | Resultaat |
|---|---|---|---|
| 3.1 | Mengmonster | M01 | Geen asbest |

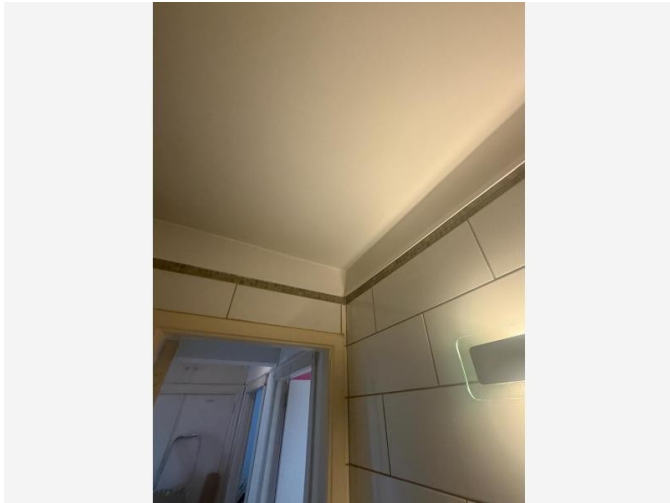
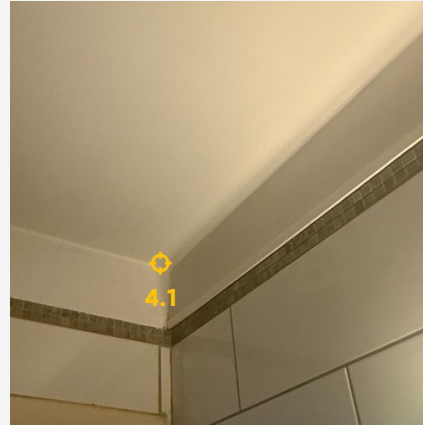
## Fiche 4: Pleister Plafond

Geen asbest

| # | Type | Referentie | Resultaat |
|---|---|---|---|
| 4.1 | Mengmonster | M02 | Geen asbest |
