Asbestinventarisatetest

Vogelstraat 48, 2580 Putte

Attestnummer : 20240503-000278.000

Uitgegeven op : 03.05.2024

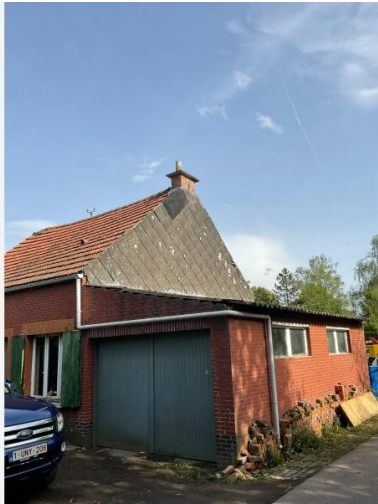
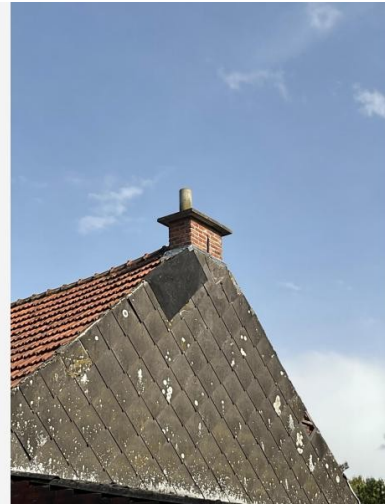
Het asbestmateriaal valt onder de mijlpaal van 2034.

Eindbeoordeling materiaalrisico	Laag materiaalrisico en/of verlaagde kans op vezelvrijgave
---------------------------------	--

Gebondenheid	Categorie 1: hechtgebonden in oorsprong
Asbestsoort (vezeltype)	Crocidoliet aanwezig
Asbestconcentratie	Laag (< 50%)
Afschermingsgraad van het gehele materiaal	Geheel of deels vrij aan de buitenlucht
Toestand van het materiaal	Licht beschadigd, licht verweerd. Intact materiaal type Pical – asbestboard of categorie III 'gebondenheid'

Beschrijving	Schouwpijp
Omgeving	Buiten
Primaire drager	HVAC infrastructuur en uitrusting
Asbestmateriaal	Rookgaskanaal
Bindmiddel van asbestmateriaal	Cement
Gebondenheid op basis van bindmiddel	Hecht
Hoeveelheid (lengte - omtrek - dikte - aantal)	<ul style="list-style-type: none">• 0,50 m - 30,00 cm - 1,00 cm - 1 stuk
Totaal volume	0,002 m ³
Eenvoudig bereikbaar	Ja
Bevestigingswijze	<ul style="list-style-type: none">• Verlijmd, ingegoten, versmeerd

Verwijderen

- Zorg voor een veilig beheer. Vermijd het beschadigen van het asbestmateriaal. Controleer de toestand jaarlijks op wijzigingen.

- Eenvoudige handelingen: mag via doe-het-zelf of door werknemer(s) met opleidingsattest eenvoudige handelingen
Wettelijk toegelaten

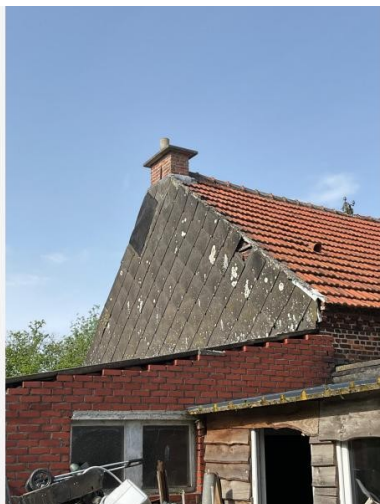
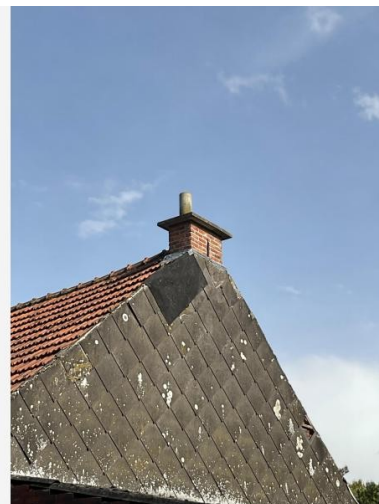
Het asbestmateriaal valt onder de mijlpaal van 2034.

Eindbeoordeling materiaalrisico	Verhoogd materiaalrisico en/of verhoogde kans op vezelvrijgave
---------------------------------	--

Gebondenheid	Categorie 1: hechtgebonden in oorsprong
Asbestsoort (vezeltype)	Crocidoliet aanwezig
Asbestconcentratie	Laag (< 50%)
Afschermingsgraad van het gehele materiaal	Geheel of deels vrij aan de buitenlucht
Toestand van het materiaal	Matig beschadigd, matig verweerd

Beschrijving	Gevelleien
Omgeving	Buiten
Primaire drager	Wand buitenschil
Asbestmateriaal	Dak- en gevelbekleding - Lei, shingle
Bindmiddel van asbestmateriaal	Cement
Gebondenheid op basis van bindmiddel	Hecht
Hoeveelheid (oppervlakte - aantal)	• 10,00 m ² - 1 stuk
Totale oppervlakte	10,00 m ²
Eenvoudig bereikbaar	Ja
Bevestigingswijze	• Genageld, geniet

Verwijderen

- Zorg voor een veilig beheer. Vermijd het beschadigen van het asbestmateriaal. Controleer de toestand jaarlijks op wijzigingen.
- Hemelwater dat afspoelt van asbestcement daken of gevels kan asbestdeeltjes bevatten. Gebruik het enkel voor gesloten circuits (bv. spoelen toiletten). Reinig na het vervangen van het dak of de gevel de dakgoten en regenwaterput of -ton om asbesthoudend sediment of slib te verwijderen

- Eenvoudige handelingen: mag via doe-het-zelf of door werknemer(s) met opleidingsattest eenvoudige handelingen
Wettelijk toegelaten

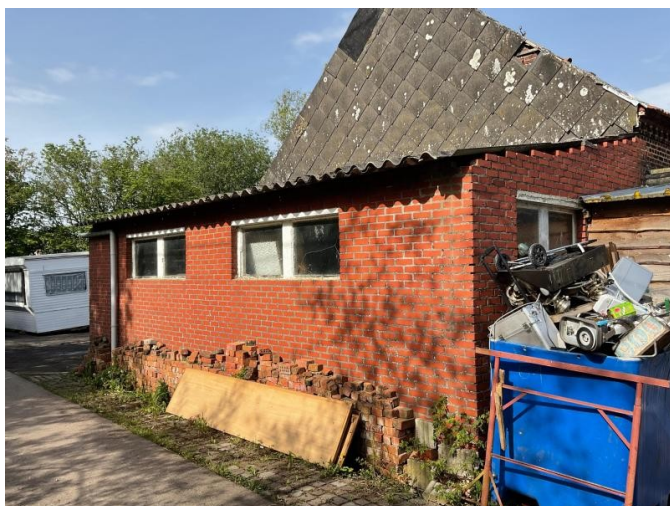
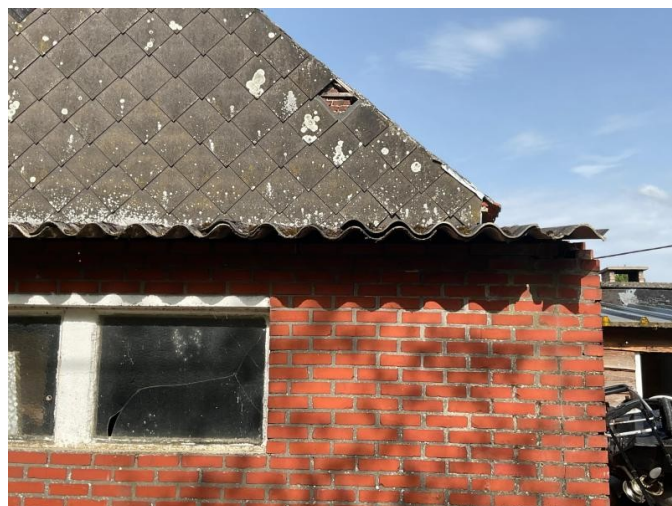
Het asbestmateriaal valt onder de mijlpaal van 2034.

Eindbeoordeling materiaalrisico	Verhoogd materiaalrisico en/of verhoogde kans op vezelvrijgave
---------------------------------	--

Gebondenheid	Categorie 1: hechtgebonden in oorsprong
Asbestsoort (vezeltype)	Crocidoliet aanwezig
Asbestconcentratie	Laag (< 50%)
Afschermingsgraad van het gehele materiaal	Geheel of deels vrij aan de buitenlucht
Toestand van het materiaal	Matig beschadigd, matig verweerd

Beschrijving	Golfplaten
Omgeving	Buiten
Primaire drager	Schuin dak
Asbestmateriaal	Dak- en gevelbekleding - Golfplaat
Bindmiddel van asbestmateriaal	Cement
Gebondenheid op basis van bindmiddel	Hecht
Hoeveelheid (oppervlakte - aantal)	• 20,00 m ² - 1 stuk
Totale oppervlakte	20,00 m ²
Eenvoudig bereikbaar	Ja
Bevestigingswijze	• Geschroefd

Verwijderen

- Zorg voor een veilig beheer. Vermijd het beschadigen van het asbestmateriaal. Controleer de toestand jaarlijks op wijzigingen.
- Hemelwater dat afspoelt van asbestcement daken of gevels kan asbestdeeltjes bevatten. Gebruik het enkel voor gesloten circuits (bv. spoelen toiletten). Reinig na het vervangen van het dak of de gevel de dakgoten en regenwaterput of -ton om asbesthoudend sediment of slib te verwijderen

- Eenvoudige handelingen: mag via doe-het-zelf of door werknemer(s) met opleidingsattest eenvoudige handelingen
Wettelijk toegelaten

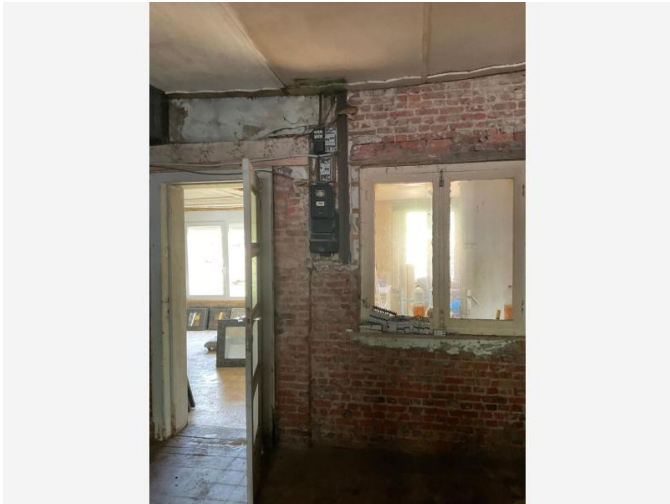
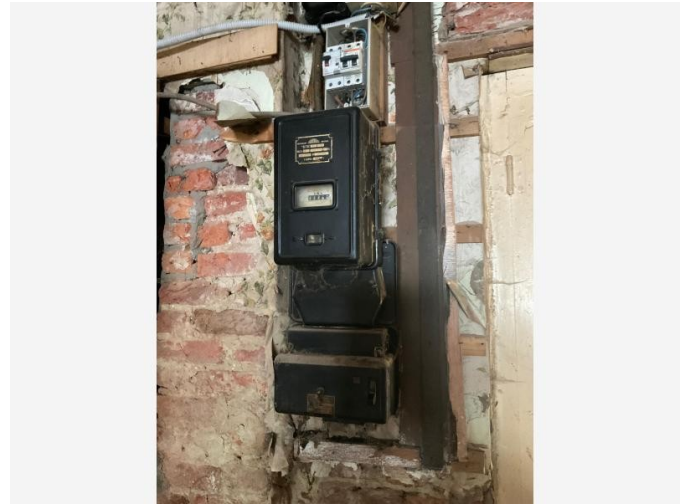
Het asbestmateriaal valt onder de mijlpaal van 2040.

Eindbeoordeling materiaalisico	Laag materiaalisico en/of verlaagde kans op vezelvrijgave
--------------------------------	---

Gebondenheid	Categorie 1: hechtgebonden in oorsprong
Asbestsoort (vezeltype)	Crocidoliet aanwezig
Asbestconcentratie	Laag (< 50%)
Afschermingsgraad van het gehele materiaal	Geheel of deels (ook) vrij aan de binnenlucht
Toestand van het materiaal	Onbeschadigd, niet verweerd

Beschrijving	Tellers bakeliet
Omgeving	Binnen
Primaire drager	Communicatie en elektrische infrastructuur en uitrusting
Asbestmateriaal	Plaat, paneel, tablet - Type Bakeliet
Bindmiddel van asbestmateriaal	Kunststof of -hars
Gebondenheid op basis van bindmiddel	Hecht
Hoeveelheid (oppervlakte - dikte - aantal)	• 0,20 m ² - 5,00 cm - 1 stuk
Totaal volume	0,01 m ³
Eenvoudig bereikbaar	Ja
Bevestigingswijze	• Geschroefd
Identificatiemethode	Vaststelling zonder monsternamen

Zorgvuldig beheren

- Zorg voor een veilig beheer. Vermijd het beschadigen van het asbestmateriaal. Controleer de toestand jaarlijks op wijzigingen.

- Eenvoudige handelingen: enkel door erkend asbestverwijderaar. Zal verwijderd en vervangen worden door netbeheerder.

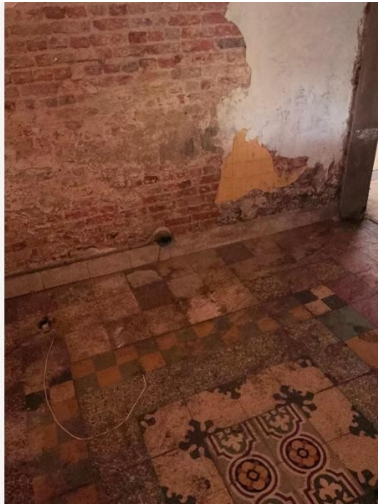
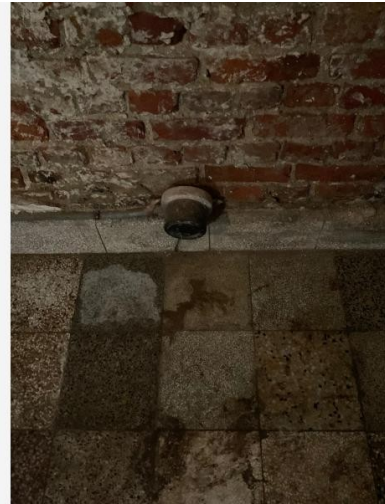
Het asbestmateriaal valt onder de mijlpaal van 2040.

Eindbeoordeling materiaalrisico	Laag materiaalrisico en/of verlaagde kans op vezelvrijgave
---------------------------------	--

Gebondenheid	Categorie 1: hechtgebonden in oorsprong
Asbestsoort (vezeltype)	Crocidoliet aanwezig
Asbestconcentratie	Laag (< 50%)
Afschermingsgraad van het gehele materiaal	Geheel of deels (ook) vrij aan de binnenlucht
Toestand van het materiaal	Onbeschadigd, niet verweerd

Beschrijving	Stopcontact bakeliet
Omgeving	Binnen
Primaire drager	Communicatie en elektrische infrastructuur en uitrusting
Asbestmateriaal	Plaat, paneel, tablet - Type Bakeliet
Bindmiddel van asbestmateriaal	Kunststof of -hars
Gebondenheid op basis van bindmiddel	Hecht
Hoeveelheid (oppervlakte - dikte - aantal)	• 0,01 m ² - 5,00 cm - 1 stuk
Totaal volume	< 0,001 m ³
Eenvoudig bereikbaar	Ja
Bevestigingswijze	• Geschroefd
Identificatiemethode	Vaststelling zonder monsternamen

Zorgvuldig beheren

- Zorg voor een veilig beheer. Vermijd het beschadigen van het asbestmateriaal. Controleer de toestand jaarlijks op wijzigingen.

- Eenvoudige handelingen: mag via doe-het-zelf of door werknemer(s) met opleidingsattest eenvoudige handelingen
Wettelijk toegelaten

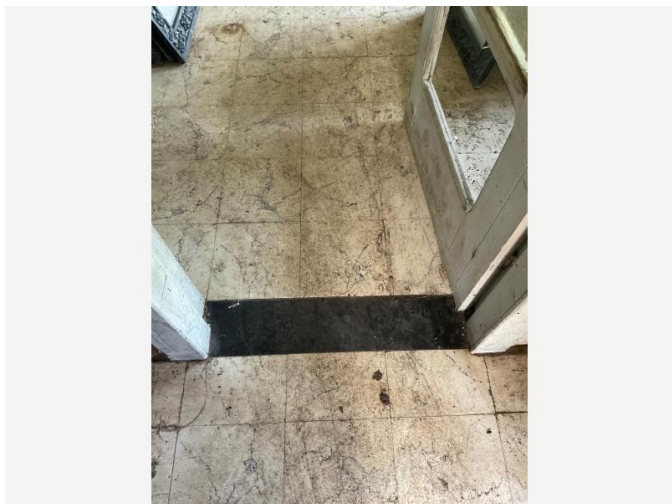
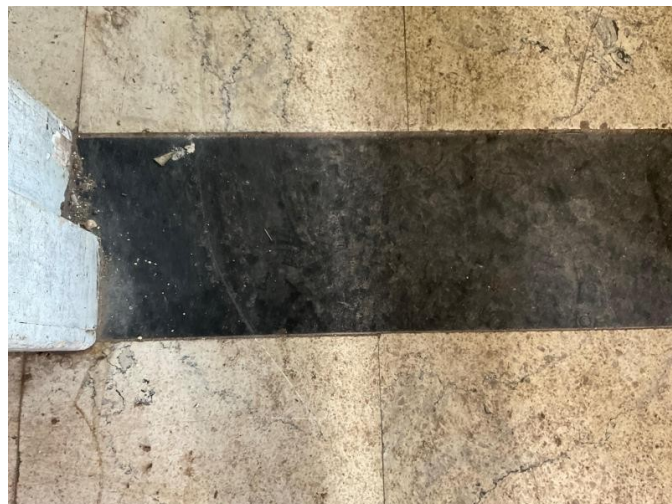
Het asbestmateriaal valt onder de mijlpaal van 2040.

Eindbeoordeling materiaalrisico	Zeer laag materiaalrisico en/of zeer lage kans op vezelvrijgave
---------------------------------	---

Gebondenheid	Categorie 1: hechtgebonden in oorsprong
Asbestsoort (vezeltype)	Alleen chrysotiel
Asbestconcentratie	Laag (< 50%)
Afschermingsgraad van het gehele materiaal	Geheel of deels (ook) vrij aan de binnenlucht
Toestand van het materiaal	Onbeschadigd, niet verweerd

Beschrijving	Dorpels imitatiemarmer
Omgeving	Binnen
Primaire drager	Vloer
Asbestmateriaal	Plaat, paneel, tablet - Type Massal
Bindmiddel van asbestmateriaal	Cement
Gebondenheid op basis van bindmiddel	Hecht
Hoeveelheid (oppervlakte - dikte - aantal)	• 0,15 m ² - 1,00 cm - 4 stuks
Totaal volume	0,006 m ³
Eenvoudig bereikbaar	Ja
Bevestigingswijze	• Verlijmd, ingegoten, versmeerd
Identificatiemethode	Vaststelling zonder monsternamen

Zorgvuldig beheren

- Zorg voor een veilig beheer. Vermijd het beschadigen van het asbestmateriaal. Controleer de toestand jaarlijks op wijzigingen.

- Eenvoudige handelingen: mag via doe-het-zelf of door werknemer(s) met opleidingsattest eenvoudige handelingen
Wettelijk toegelaten

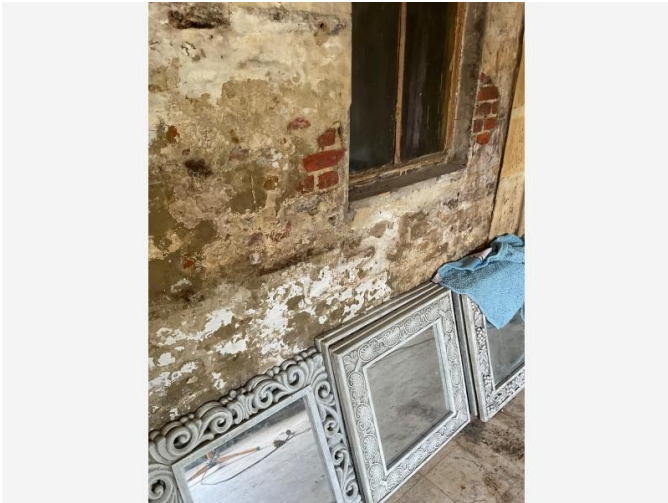
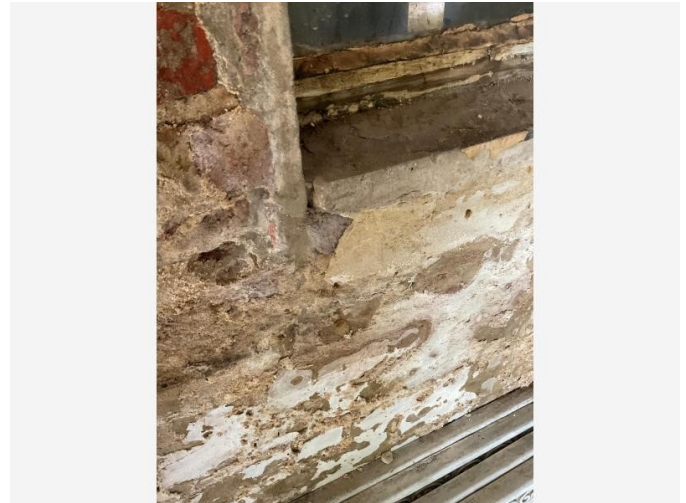
Geen asbest

#	Type	Referentie	Resultaat
7.1	Mengmonster	01	Geen asbest

Beschrijving	Pleisterwerk muren
Omgeving	Binnen
Primaire drager	Binnenwand
Bindmiddel van materiaal	Gips - kalk
