# Asbestinventarisatetest

Leopoldstraat 11/7, 2800 Mechelen

Attestnummer : 20251019-000077.000

Uitgegeven op : 19.10.2025

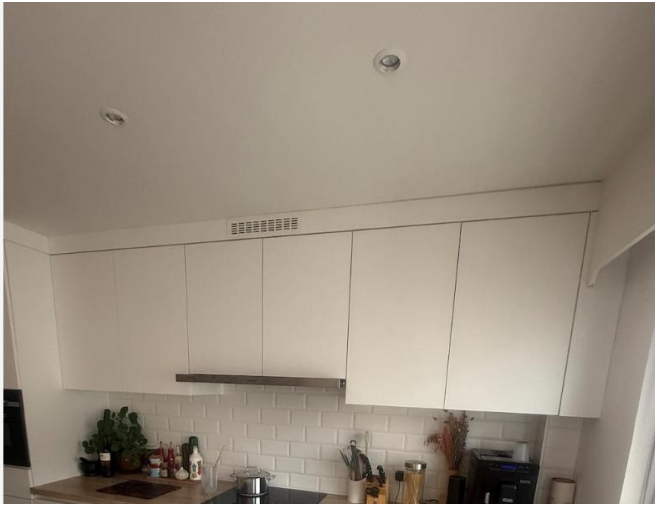
Vrije foto

Achter het vals plafond zouden asbestverdachte toepassingen aanwezig kunnen zijn.

Identificatiemethode	Redelijk vermoeden
Primaire drager	Plafond

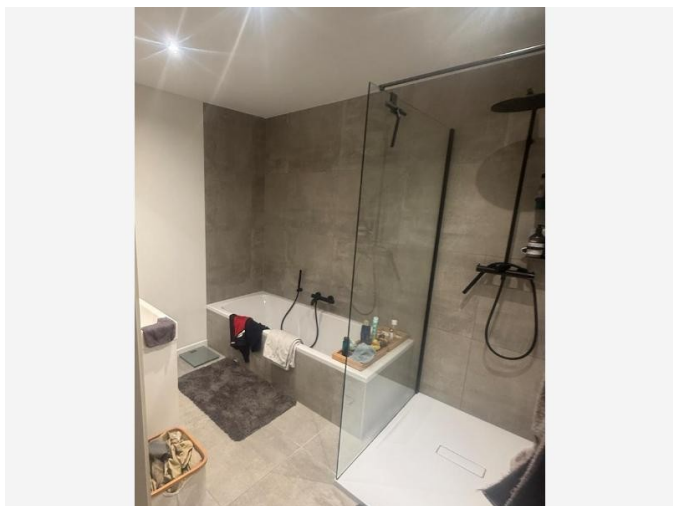
Vrije foto

Achter de tegels zou asbestverdacht tegellijm aanwezig kunnen zijn.

Identificatiemethode	Redelijk vermoeden
Primaire drager	Binnenwand
(Asbest)materiaal	In-situ afwerkingslagen - Lijm laag
Bindmiddel	Lijm
Gebondenheid bindmiddel	Hecht

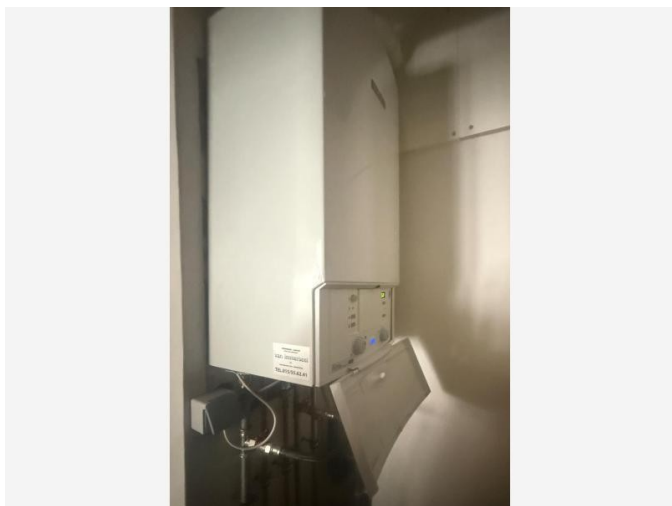
Vrije foto

Bouwjaar 2021.

niet-asbestverdacht.

Identificatiemethode	Vaststelling & expertise (niet-asbestverdacht)
Primaire drager	HVAC infrastructuur en uitrusting

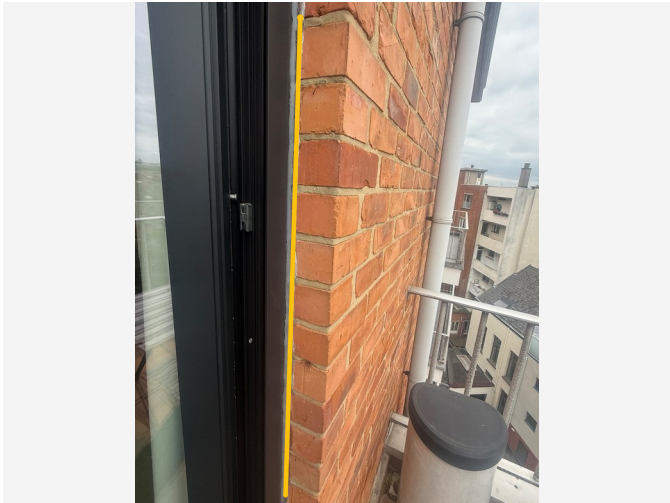
Vrije foto

niet-asbestverdacht.

Identificatiemethode	Vaststelling & expertise (niet-asbestverdacht)
Primaire drager	Wandopening verticaal (raam, deur, ...)
(Asbest)materiaal	In-situ afwerkingslagen - Pasta, stopverf, voegsel, stopsel, vulsel, mastiek, katten, ...
Bindmiddel	Kitten, mastiek, pasta
Gebondenheid bindmiddel	Hecht

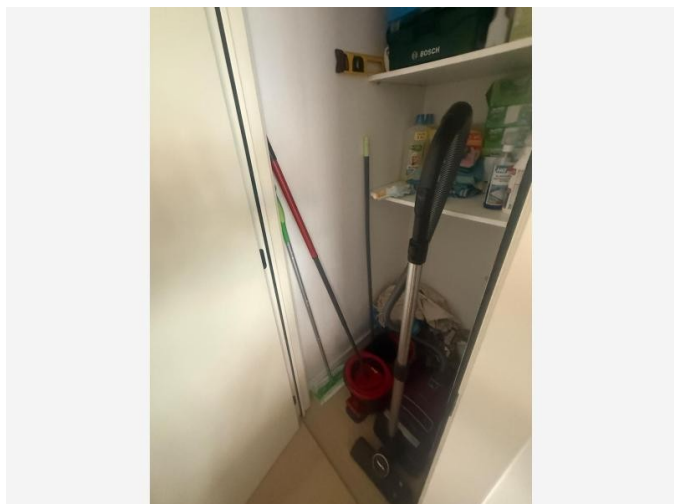
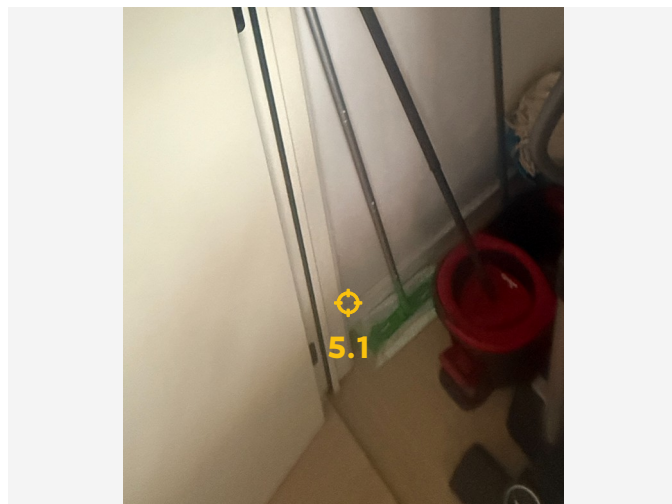
Geen asbest

#	Type	Referentie	Resultaat
5.1	Mengmonster	M01	Geen asbest

<b>Beschrijving</b>	pleister muren
<b>Omgeving</b>	Binnen
<b>Primaire drager</b>	Binnenwand
<b>Bindmiddel van materiaal</b>	Gips - kalk
<b>Gebondenheid op basis van bindmiddel</b>	Niet-hechtgebonden
<b>Hoeveelheid (oppervlakte - dikte - aantal)</b>	• 150,00 m <sup>2</sup> - 2,00 cm - 1 stuk
<b>Totaal volume</b>	3,00 m <sup>3</sup>
<b>Identificatiemethode</b>	Vaststelling met monsternamen
<b>Destructieve handeling voor identificatie</b>	Nee

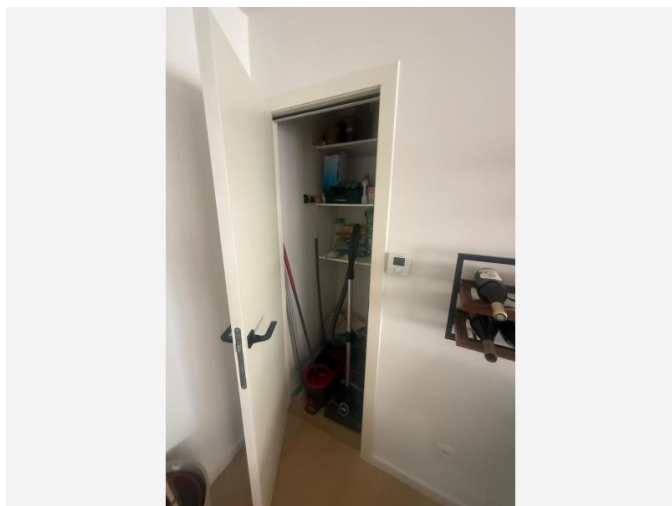
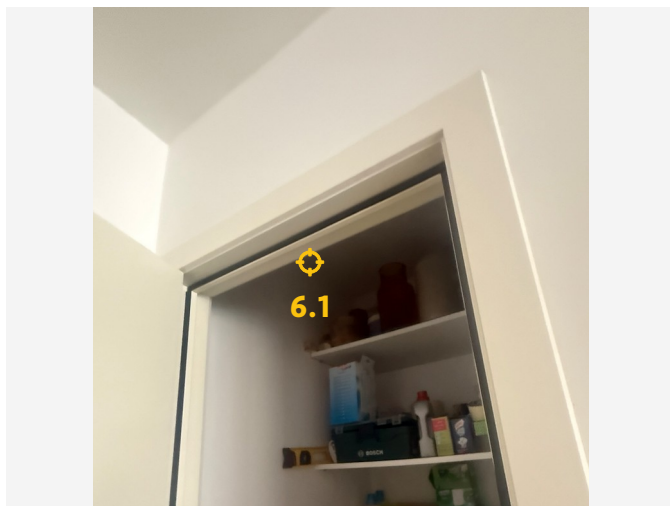
Geen asbest

#	Type	Referentie	Resultaat
6.1	Mengmonster	M02	Geen asbest

<b>Beschrijving</b>	pleister plafond
<b>Omgeving</b>	Binnen
<b>Primaire drager</b>	Plafond
<b>Bindmiddel van materiaal</b>	Gips - kalk
<b>Gebondenheid op basis van bindmiddel</b>	Niet-hechtgebonden
<b>Hoeveelheid (oppervlakte - dikte - aantal)</b>	• 70,00 m <sup>2</sup> - 2,00 cm - 1 stuk
<b>Totaal volume</b>	1,40 m <sup>3</sup>
<b>Identificatiemethode</b>	Vaststelling met monstername
<b>Destructieve handeling voor identificatie</b>	Nee
