# Asbestinventarisat attest

Caputsteenstraat 47, 2800 Mechelen

Attestnummer : 20260714-000464.000

Uitgegeven op : 14.07.2026

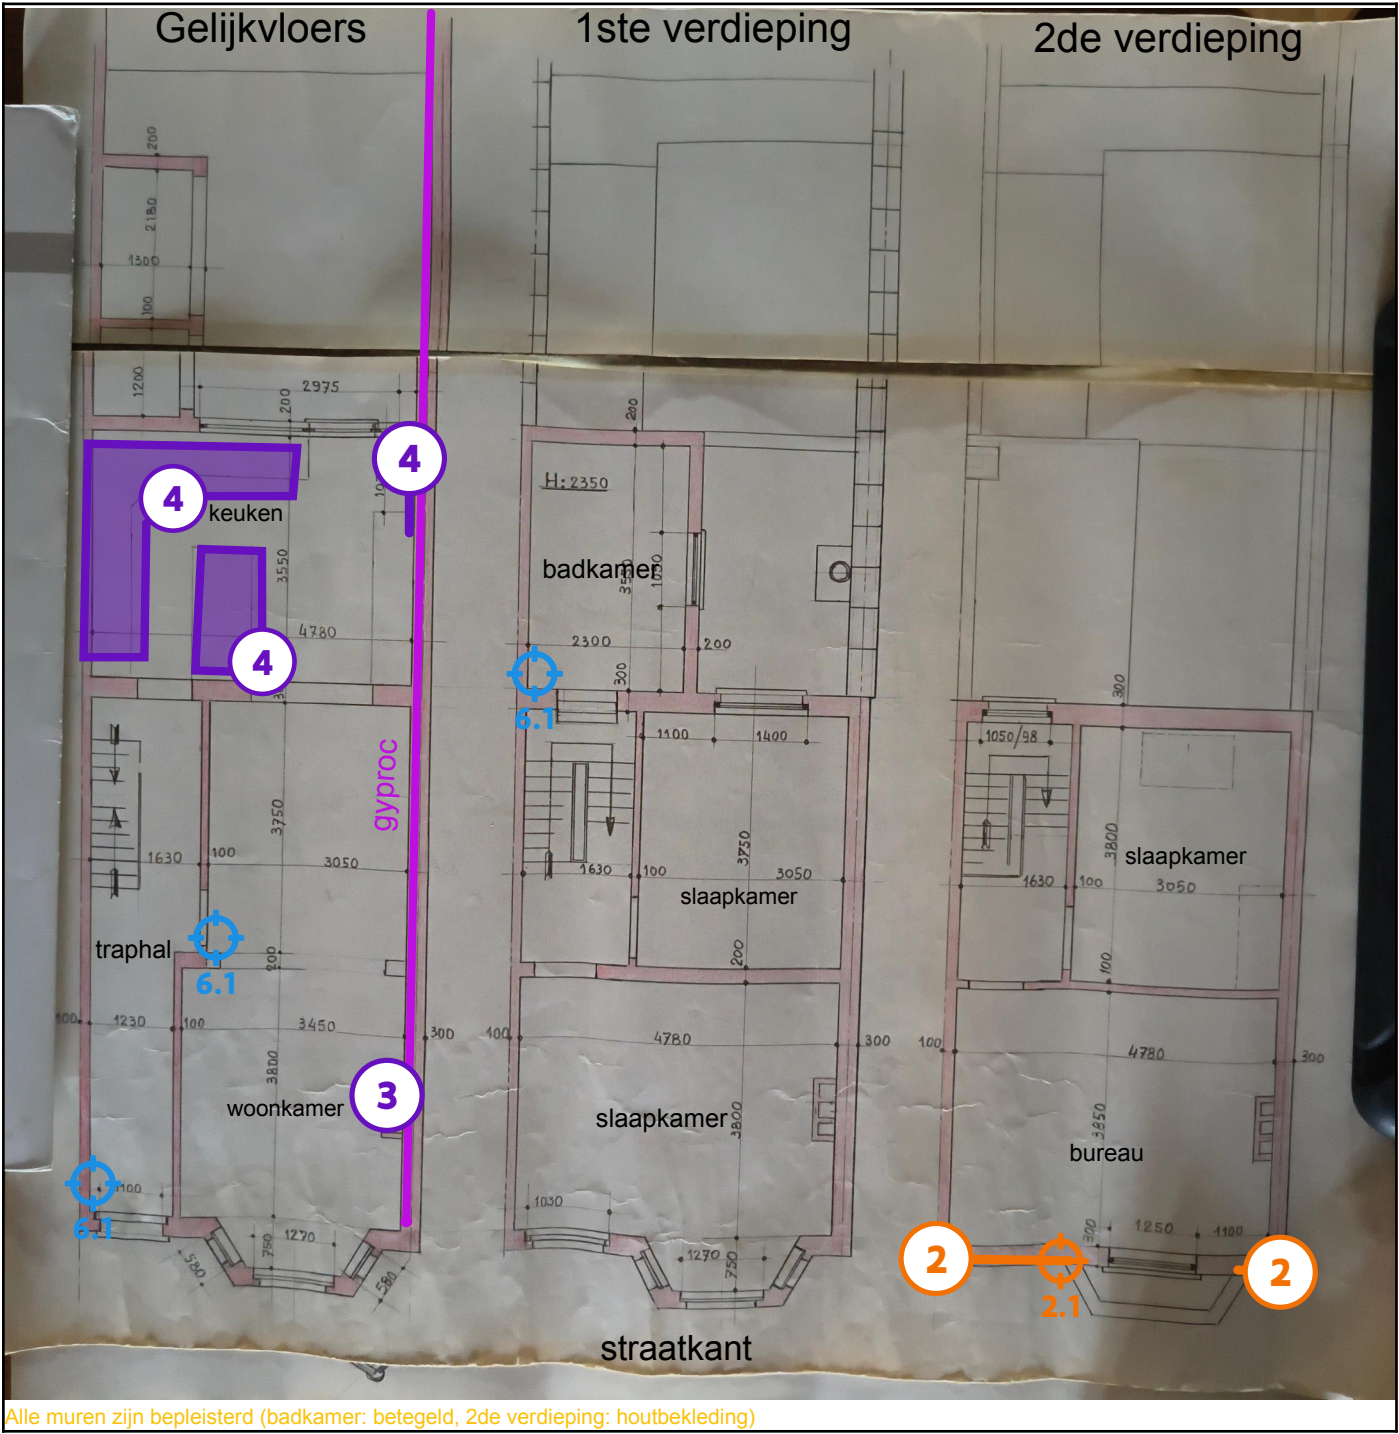
# Plan 1.3: Gelijkvloers t.e.m 2de verdieping

| Beschrijving | Type | Actie |
|---|---|---|
| 2. Gevelleien | Asbestmateriaal | Verwijderen |
| 2.1 Code: M02 | Puntmonster | - |

| 6. Pleisterwerk muren | Geen asbest | - |

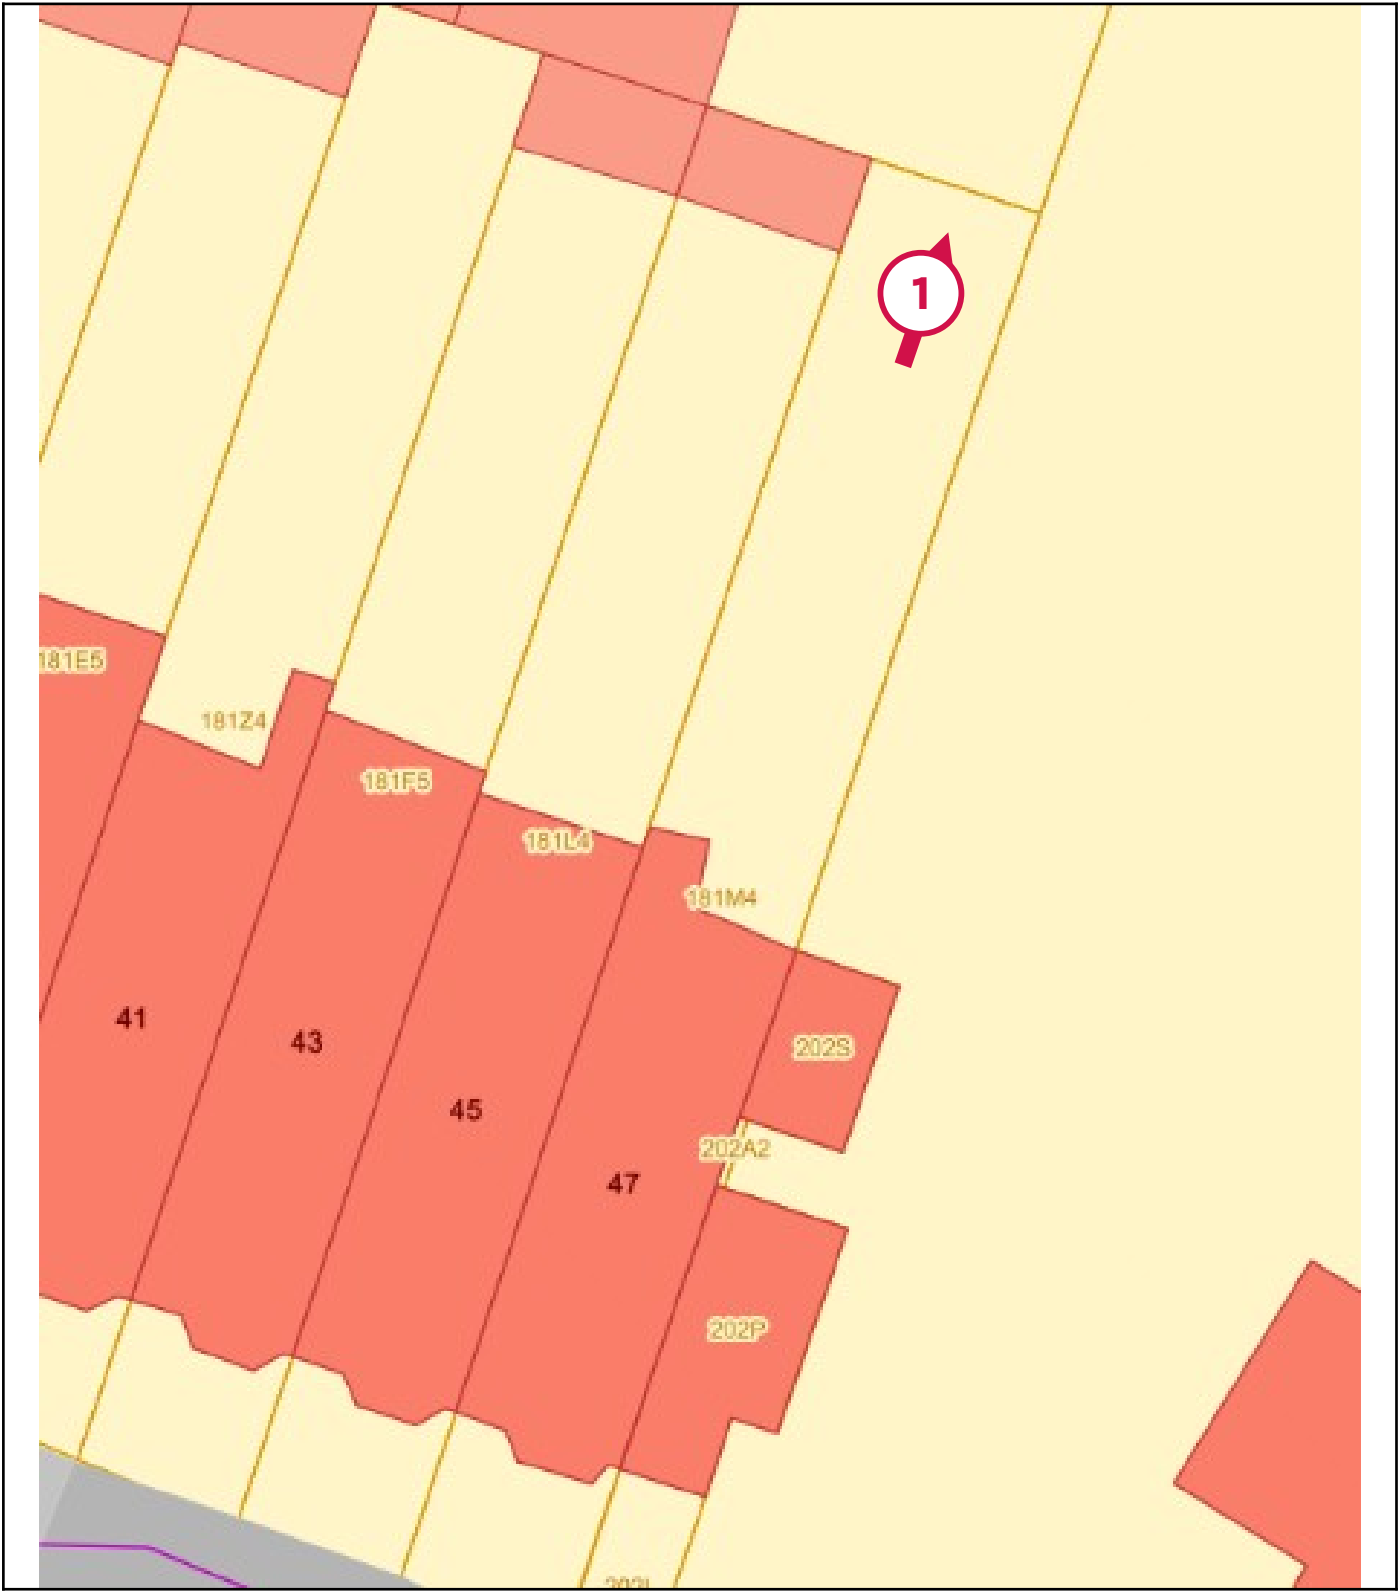
# Plan 4.1: Vaststellingen buiten de constructies

| 1. Bloembak | Asbestmateriaal | Dringend verwijderen |

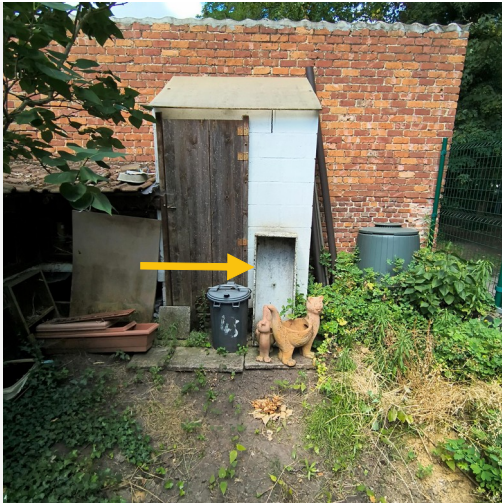
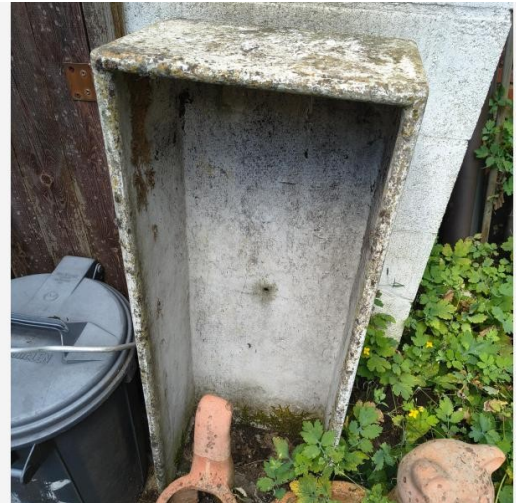
| Fiche 1: Bloembak..... | 19 |

Het asbestmateriaal valt onder de mijlpaal van 2040.

**Dringend verwijderen**

| Beschrijving | Bloembak |
| Type afvalstof | Betreft stock-voorraad of gedemonteerde asbestmaterialen |
| Primaire drager | Steenslag |
| Bindmiddel van asbestmateriaal | Cement |
| Gebondenheid op basis van bindmiddel | Hecht |
| Totaal gewicht | 10,00 kg |

- Verwijder het asbestafval.

- Eenvoudige handelingen: mag via doe-het-zelf of door werknemer(s) met opleidingsattest eenvoudige handelingen  
U mag deze asbesttoepassing zelf verwijderen in zijn geheel zonder het materiaal te beschadigen. Fixeer het materiaal bij verwijdering en zorg dat het dubbel wordt verpakt. Maak gebruik van de nodige veiligheidsvoorzieningen (o.a. wegwerpoverall, FFP3-masker, handschoenen, overschoenen, ...). Informeer u onderaan dit attest in het hoofdstuk "Toelichting" en raadpleeg de website van OVAM: <https://ovam.vlaanderen.be/voorzorgsmaatregelen-bij-asbestverwijdering>

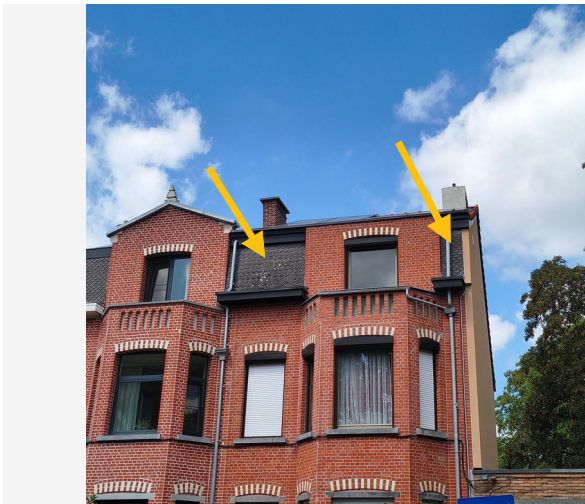
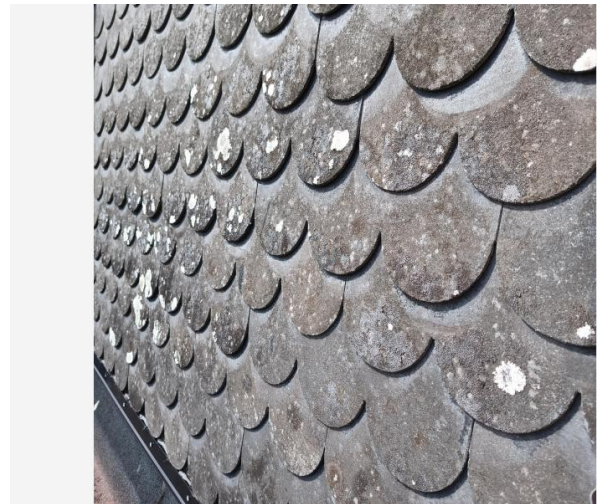
| Fiche 2: Gevelleien..... | 21 |

Het asbestmateriaal valt onder de mijlpaal van 2034.

Verwijderen

| Eindbeoordeling materiaalrisico | Laag materiaalrisico en/of verlaagde kans op vezelvrijgave |

| Gebondenheid | Categorie 1: hechtgebonden in oorsprong |
| Asbestsoort (vezeltype) | Alleen chrysotiel aanwezig |
| Asbestconcentratie | Laag (< 50%) |
| Afschermingsgraad van het gehele materiaal | Geheel of deels vrij aan de buitenlucht, maar geen contact met binnenlucht |
| Toestand van het materiaal | Licht beschadigd, licht verweerd. Intacte calciumsilicaatplaat of materiaal met categorie 3-gebondenheid |

| # | Type | Referentie | Resultaat |
|---|---|---|---|
| 2.1 | Puntmonster | M02 | Chrysotiel |

| Beschrijving | Gevelleien |
| Asbestmateriaal | Dak- en gevelbekleding - Lei, shingle |
| Totale oppervlakte | 3,00 m <sup>2</sup> |

- Verwijder dit asbestmateriaal zo snel mogelijk. Volg de toestand goed op.

- Eenvoudige handelingen: mag via doe-het-zelf of door werknemer(s) met opleidingsattest eenvoudige handelingen  
Het is aangeraden om deze asbesttoepassing te laten verwijderen door een erkend asbestverwijderaar. Indien u zelf gaat verwijderen, zorg er dan voor dat het materiaal niet beschadigd raakt, fixeert het materiaal bij verwijdering en zorg dat het dubbel wordt verpakt. Maak gebruik van de nodige veiligheidsvoorzieningen (o.a. wegwerpoverall, FFP3-masker, handschoenen, overschoenen, ...). Informeer u onderaan dit attest in het hoofdstuk "Toelichting" en raadpleeg de website van OVAM: <https://ovam.vlaanderen.be/voorzorgsmaatregelen-bij-asbestverwijdering>

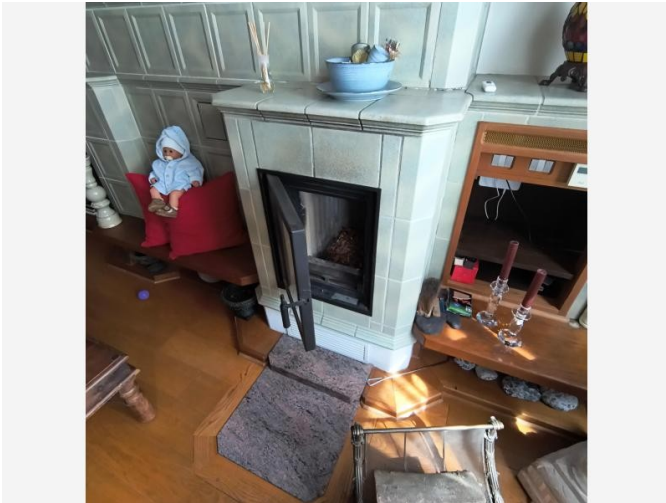
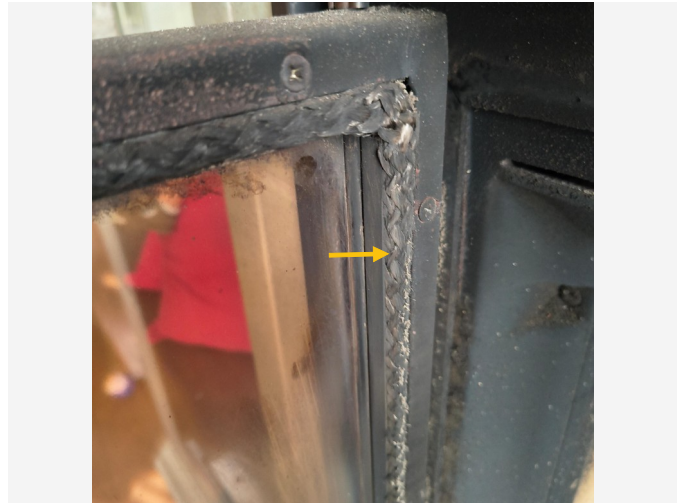
| Fiche 3: Kachelkoord..... | 25 |

Het koord bestaat uit glasvezel en is niet asbesthoudend.

| Basis voor advies | De asbestdeskundige beoordeelt het materiaal als niet-asbestverdacht. |

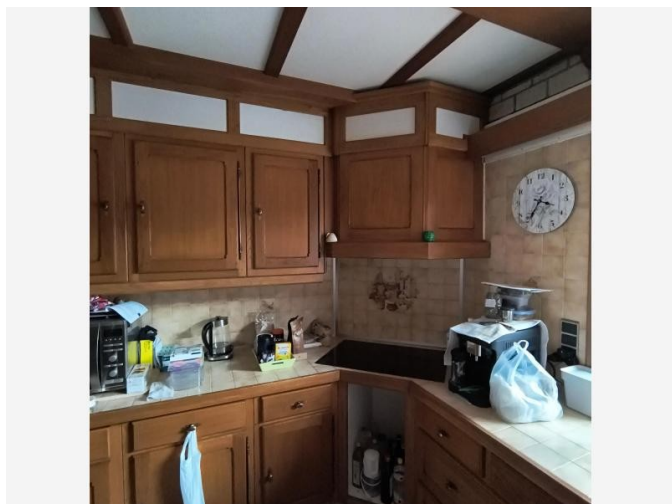
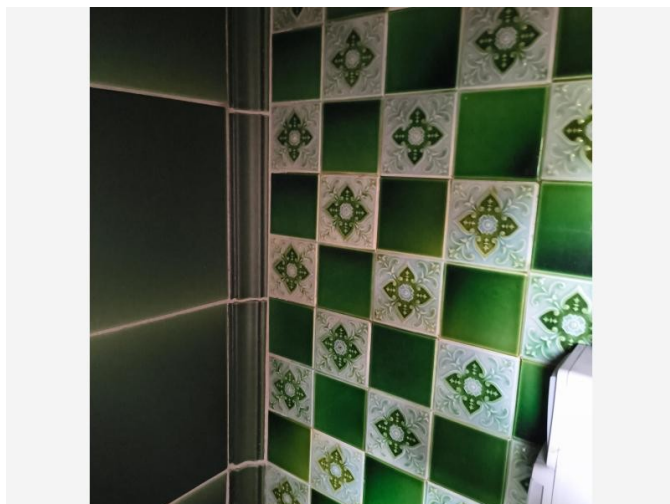
| Fiche 4: Tegellijm..... | 26 |

Achter de muurtegels zit mogelijk asbesthoudende cementlijm. Bij verwijdering is het raadzaam om een staal te laten nemen en de nodige beschermingsmiddelen te dragen (o.a. wegwerpoverall, FFP3-masker, handschoenen, overschoenen, ...).

| Basis voor advies | Beoordeling op basis van expertise, zonder een vaststelling door de asbestdeskundige. |

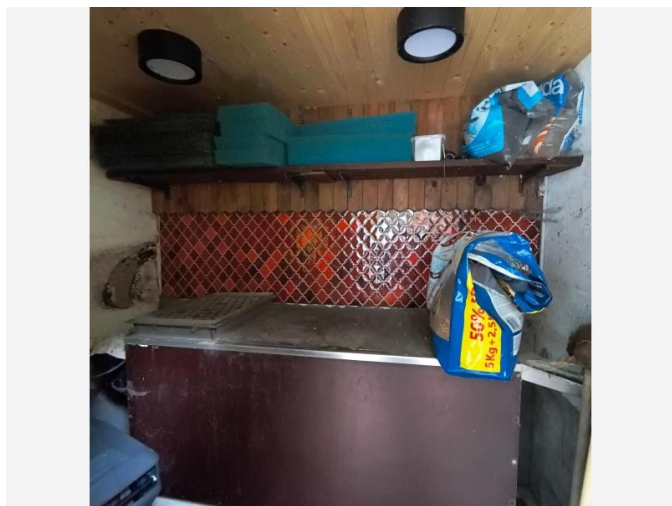
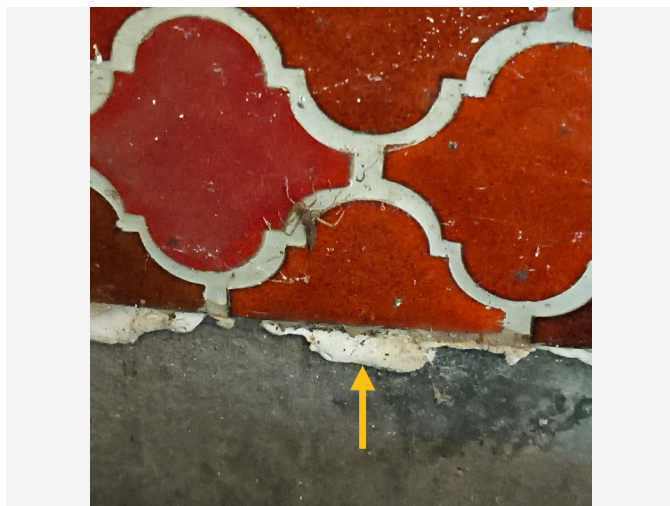
## Fiche 5: Tegellijm

Geen asbest

| # | Type | Referentie | Resultaat |
|---|---|---|---|
| 5.1 | Mengmonster | M03 | Geen asbest |

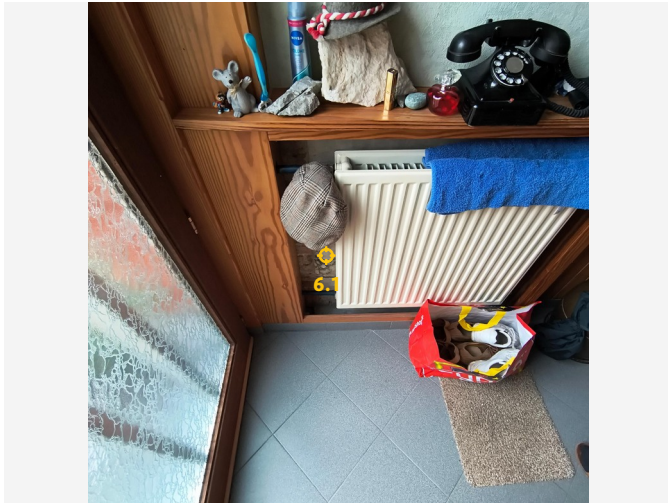
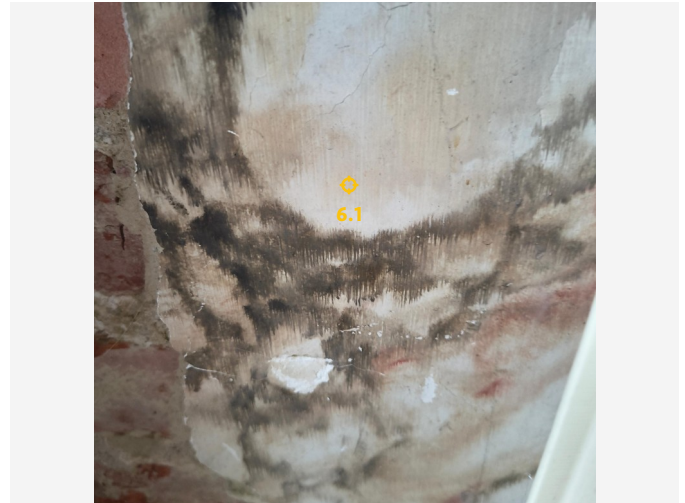
## Fiche 6: Pleisterwerk muren

Geen asbest

| # | Type | Referentie | Resultaat |
|---|---|---|---|
| 6.1 | Mengmonster | M01 | Geen asbest |
