# Asbestinventarisatetest

Zag 3, 2580 Putte

Attestnummer : 20260903-000213.000

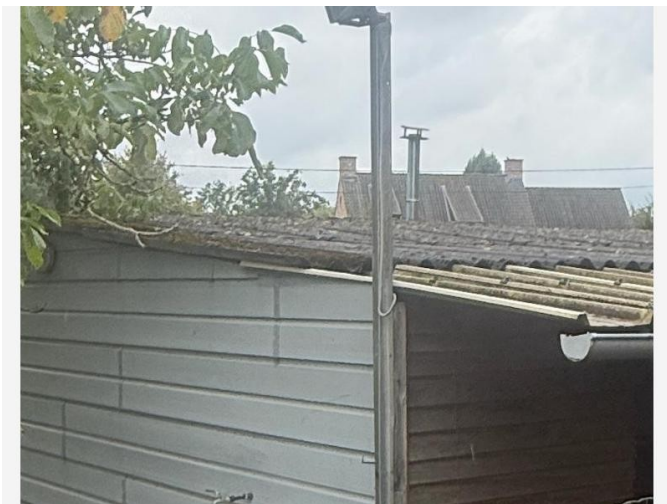
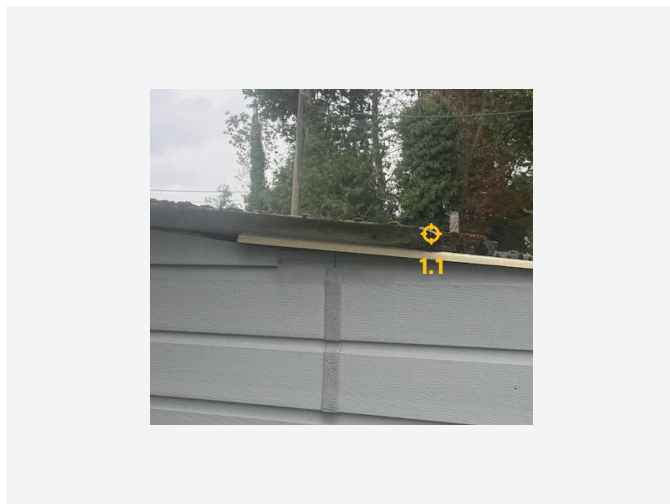
Het asbestmateriaal valt onder de mijlpaal van 2034.

| Eindbeoordeling materiaalisico | Verhoogd materiaalisico en/of verhoogde kans op vezelvrijgave |

| Gebondenheid | Categorie 1: hechtgebonden in oorsprong |
| Asbestsoort (vezeltype) | Alleen chrysotiel aanwezig |
| Asbestconcentratie | Laag (< 50%) |
| Afschermingsgraad van het gehele materiaal | Geheel of deels vrij aan de buitenlucht, maar geen contact met binnenlucht |
| Toestand van het materiaal | Matig beschadigd, matig verweerd |

| # | Type | Referentie | Resultaat |
|---|---|---|---|
| 1.1 | Puntmonster | M05 | Chrysotiel |

| Asbestmateriaal | Dak- en gevelbekleding - Golfplaat |
| Hoeveelheid (oppervlakte - aantal) | • 50,00 m <sup>2</sup> - 1 stuk |

Verwijderen

- Zorg voor een veilig beheer. Vermijd het beschadigen van het asbestmateriaal. Controleer de toestand jaarlijks op wijzigingen.
- Verwijder dit asbestmateriaal zo snel mogelijk. Volg de toestand goed op.
- Hemelwater dat afspoelt van asbestcement daken of gevels kan asbestdeeltjes bevatten. Gebruik het enkel voor gesloten circuits (bv. spoelen toiletten). Reinig na het vervangen van het dak of de gevel de dakgoten en regenwaterput of -ton om asbesthoudend sediment of slib te verwijderen

- Eenvoudige handelingen: mag via doe-het-zelf of door werknemer(s) met opleidingsattest eenvoudige handelingen  
Deze toepassing kan door een aannemer die over een opleidingsattest eenvoudige handelingen beschikt of door een particulier (doe-het-zelf), verwijderd worden indien er geen verhoogd risico op vrijgave van asbestvezels (max. concentratie 0,01 vezels/cm<sup>3</sup> - CODEX Art. VI.3-54) ontstaat en de toepassing voorafgaand en tijdens wordt gefixeerd/bevochtigd; de individuele elementen zonder machinale werktuigen en zonder breken of gooien een voor een losgemaakt worden; en ten slotte luchtdicht en dubbelverpakt (conform de

In de zone mogen geen derden en/of minderjarigen aanwezig zijn en moet elke betrokken persoon steeds gepaste persoonlijke beschermingsmiddelen (FFP3 wegwerpmasker of halfgelaadsmasker met P3 filter +

wegwerphandschoenen + beschermkledij, overall CAT III type 5/6) dragen + afspoelbaar schoeisel)

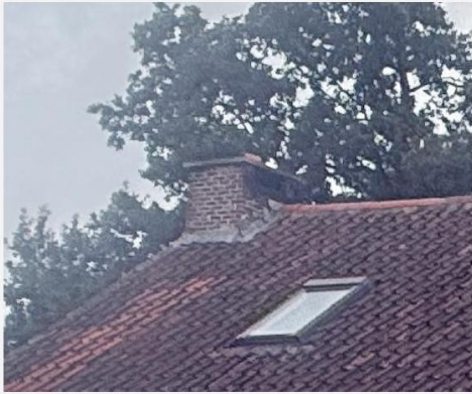
**Reden:** Het te onderzoeken materiaal situeert zich hoger dan 3,50 m te rekenen vanaf een veilige ondergrond

**Uitleg van de asbestdeskundige:** visueel niet-asbestverdacht.

hoogte hoger dan 3,50m.

In de schoorsteen zelf zouden er mogelijk asbestverdachte toepassingen aanwezig kunnen zijn.

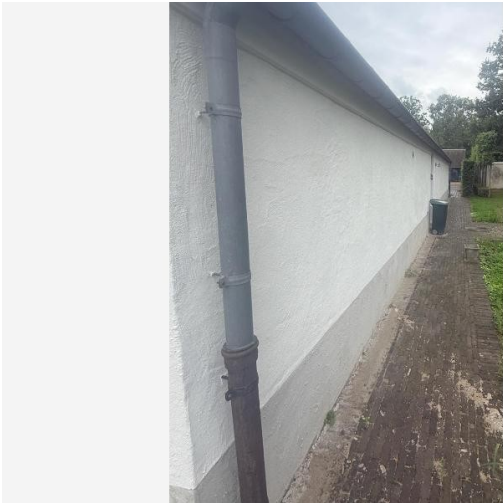
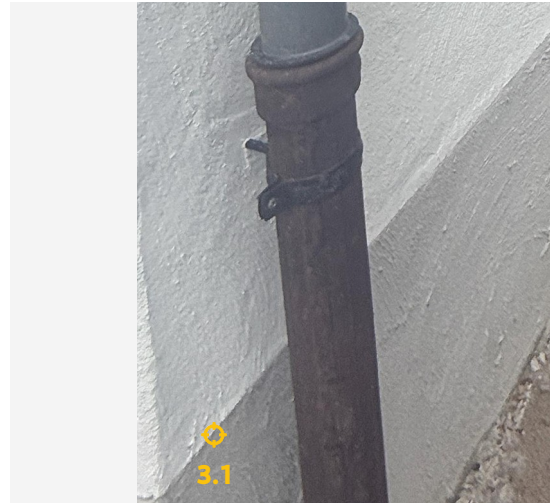
Geen asbest

| # | Type | Referentie | Resultaat |
|---|---|---|---|
| 3.1 | Mengmonster | M01 | Geen asbest |

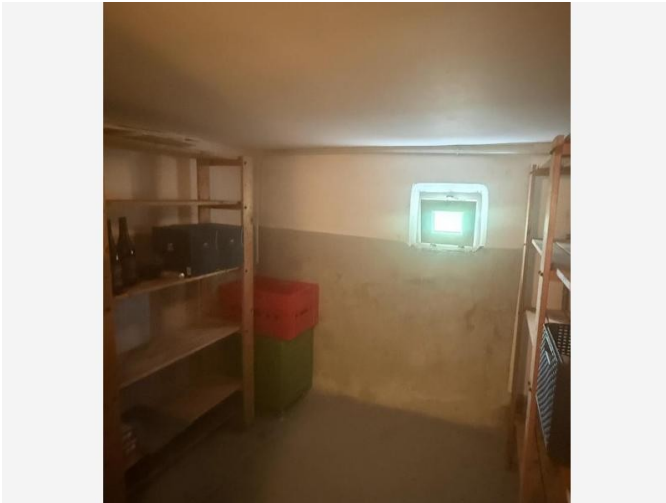
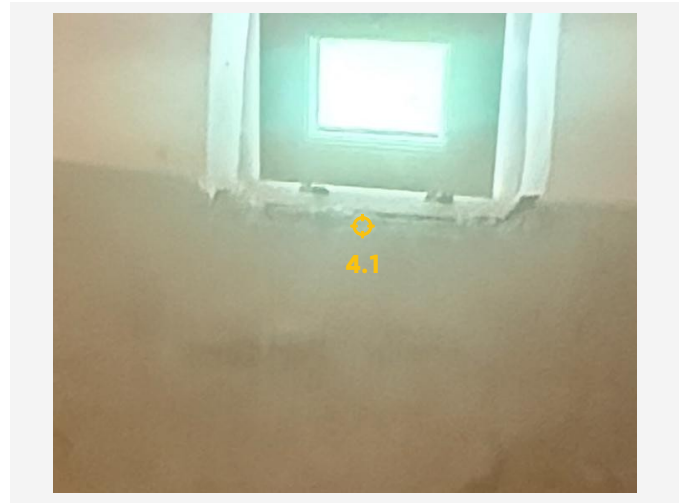
## Fiche 4: Cementering kelder hoofdgebouw

Geen asbest

| # | Type | Referentie | Resultaat |
|---|---|---|---|
| 4.1 | Mengmonster | M03 | Geen asbest |

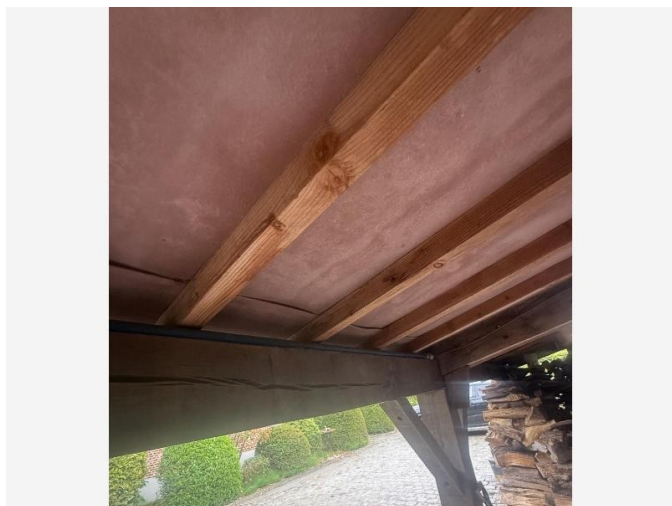
## Fiche 5: Menuiserie tuinhuis

Geen asbest

| # | Type | Referentie | Resultaat |
|---|---|---|---|
| 5.1 | Puntmonster | M04 | Geen asbest |

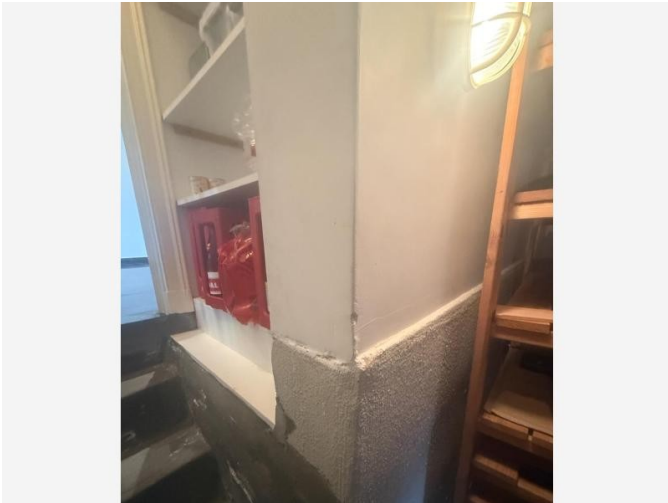
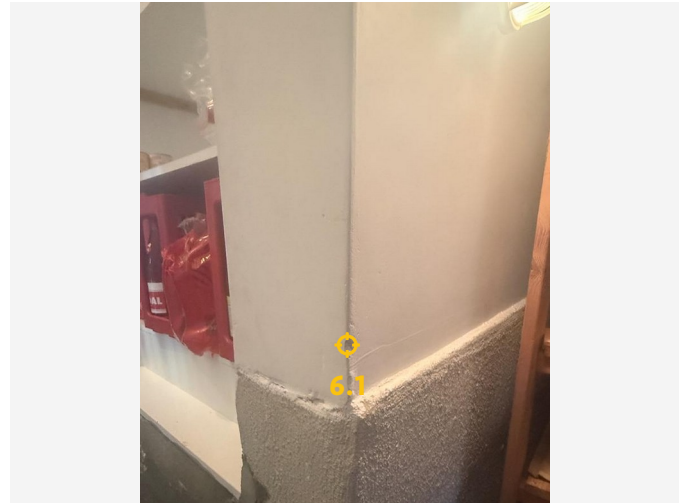
Geen asbest

| # | Type | Referentie | Resultaat |
|---|---|---|---|
| 6.1 | Mengmonster | M02 | Geen asbest |

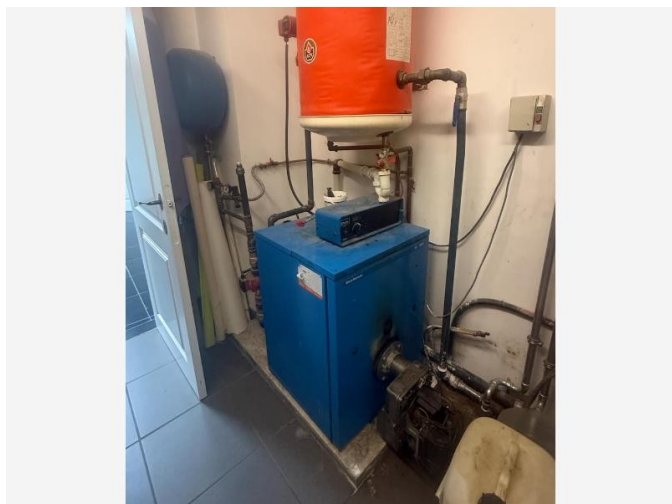
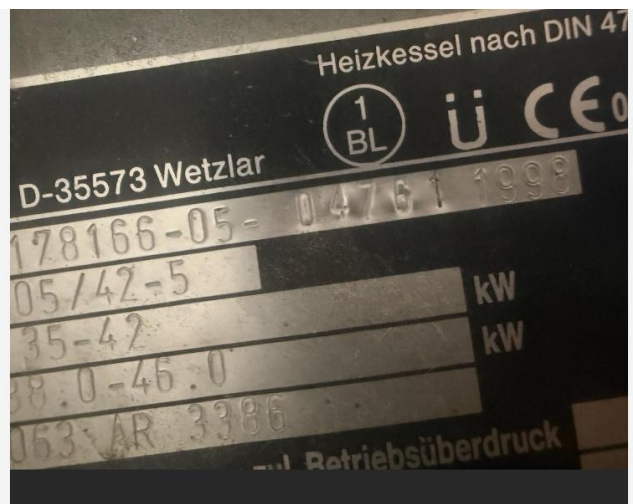
### Fiche 11: CV

| Beschrijving | Notitie | Terug te vinden op plannen |
|---|---|---|
| Fiche 11: CV | De stookketel zou mogelijks asbestverdachte toepassingen kunnen bevatten.<br><br>FD : 1998 | Plan 1.2: Gelijkvloers |
