# Asbestinventarisatattest

Mechelaars 13, 2220 Heist-op-den-Berg

Attestnummer : 20260807-000161.000

Uitgegeven op : 07.08.2026

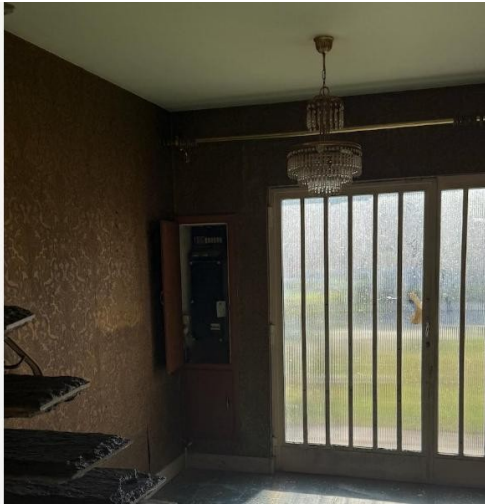
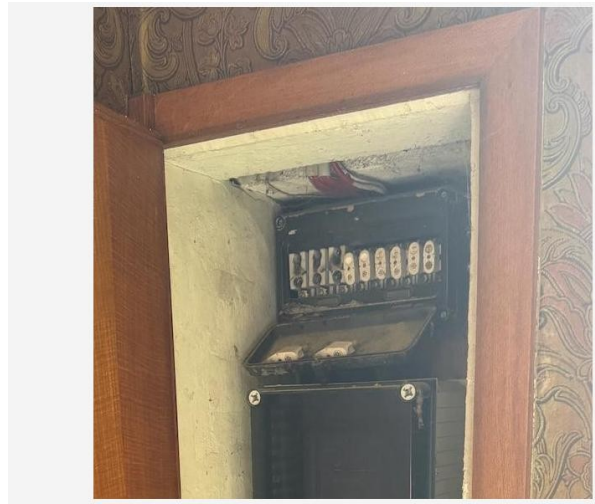
Het asbestmateriaal valt onder de mijlpaal van 2040.

Verwijderen

| Eindbeoordeling materiaalrisico | Verhoogd materiaalrisico en/of verhoogde kans op vezelvrijgave |

| Asbestsoort (vezeltype) | Crocidoliet aanwezig |
| Toestand van het materiaal | Licht beschadigd, licht verweerd. Intacte calciumsilicaatplaat of materiaal met categorie 3-gebondenheid |

| Beschrijving | elektrische toepassingen |
| Asbestmateriaal | Plaat, paneel, tablet - Type Bakeliet |

- Zorg voor een veilig beheer. Vermijd het beschadigen van het asbestmateriaal. Controleer de toestand jaarlijks op wijzigingen.
- Verwijder dit asbestmateriaal zo snel mogelijk. Volg de toestand goed op.
- Voer bijkomende staalname(s) uit.

- Eenvoudige handelingen: mag via doe-het-zelf of door werknemer(s) met opleidingsattest eenvoudige handelingen  
Deze toepassing kan door een aannemer die over een opleidingsattest eenvoudige handelingen beschikt of door een particulier (doe-het-zelf), verwijderd worden indien er geen verhoogd risico op vrijgave van asbestvezels (max. concentratie 0,01 vezels/cm<sup>3</sup> - CODEX Art. VI.3-54) ontstaat en de toepassing voorafgaand en tijdens wordt gefixeerd; de individuele elementen zonder machinale werktuigen en zonder breken of gooien een voor een losgemaakt worden; en ten slotte luchtdicht en dubbelverpakt (conform de richtlijnen van het recyclagepark) weggevoerd worden naar een erkend afvalpunt (recyclagepark).

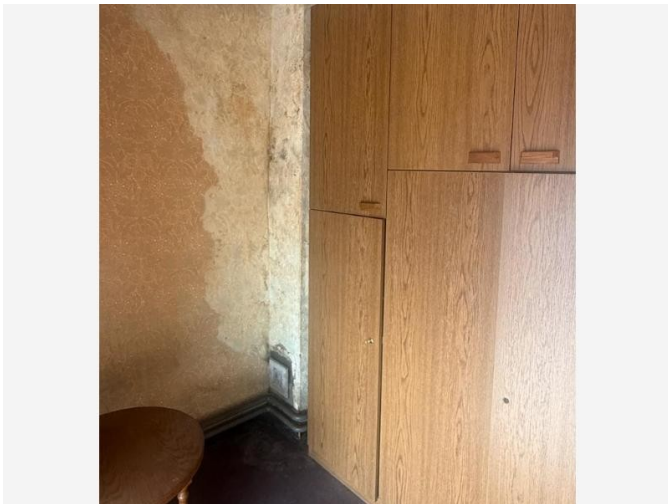
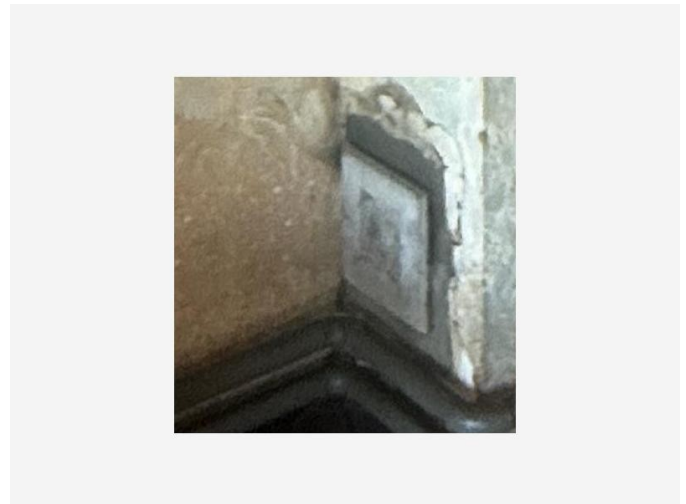
Het asbestmateriaal valt onder de mijlpaal van 2040.

Verwijderen

| Eindbeoordeling materiaalrisico | Verhoogd materiaalrisico en/of verhoogde kans op vezelvrijgave |

| Asbestsoort (vezeltype) | Crocidoliet aanwezig |
| Toestand van het materiaal | Licht beschadigd, licht verweerd. Intacte calciumsilicaatplaat of materiaal met categorie 3-gebondenheid |

| Beschrijving | roetluik |
| Asbestmateriaal | Brandwerende afsluiting (prefab geheel) - Luik |

- Zorg voor een veilig beheer. Vermijd het beschadigen van het asbestmateriaal. Controleer de toestand jaarlijks op wijzigingen.
- Verwijder dit asbestmateriaal zo snel mogelijk. Volg de toestand goed op.

- Eenvoudige handelingen: mag via doe-het-zelf of door werknemer(s) met opleidingsattest eenvoudige handelingen  
Deze toepassing kan door een aannemer die over een opleidingsattest eenvoudige handelingen beschikt of door een particulier (doe-het-zelf), verwijderd worden indien er geen verhoogd risico op vrijgave van asbestvezels (max. concentratie 0,01 vezels/cm<sup>3</sup> - CODEX Art. VI.3-54) ontstaat en de toepassing voorafgaand en tijdens wordt gefixeerd/bevochtigd; de individuele elementen zonder machinale werktuigen en zonder breken of gooien een voor een losgemaakt worden; en ten slotte luchtdicht en dubbelverpakt (conform de richtlijnen van het recyclagepark) weggevoerd worden naar een erkend afvalpunt (recyclagepark).

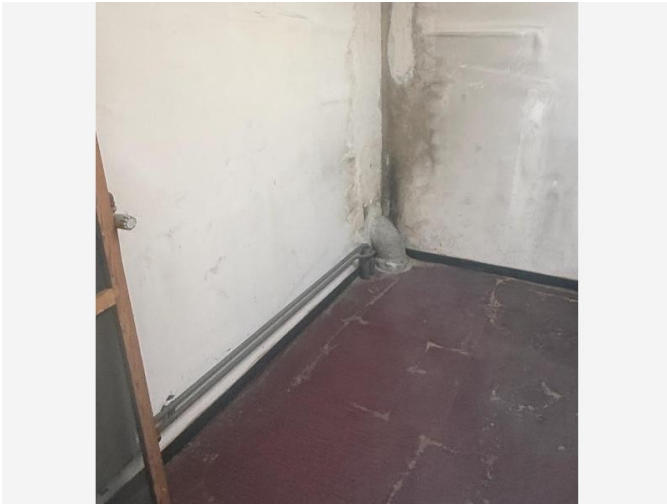
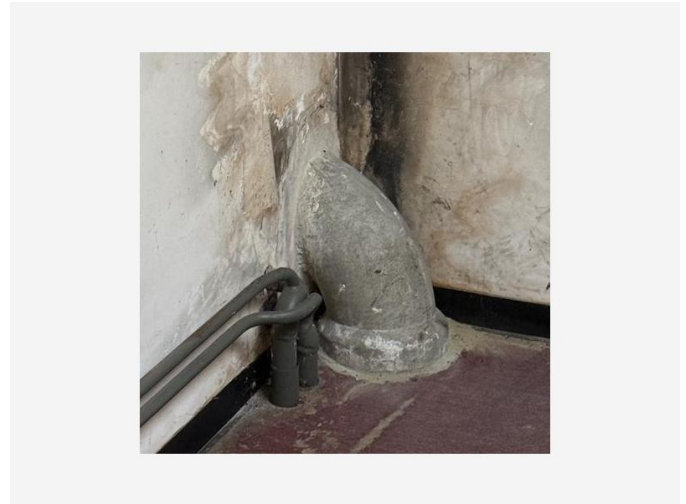
Het asbestmateriaal valt onder de mijlpaal van 2040.

Maatregelen nemen

| Eindbeoordeling materiaalrisico | Verhoogd materiaalrisico en/of verhoogde kans op vezelvrijgave |

| Asbestsoort (vezeltype) | Crocidoliet aanwezig |
| Toestand van het materiaal | Licht beschadigd, licht verweerd. Intacte calciumsilicaatplaat of materiaal met categorie 3-gebondenheid |

| Beschrijving | cementbuis |
| Asbestmateriaal | Buis, koker, leiding, pijp, doorvoer |
| Eenvoudig bereikbaar | Nee <ul style="list-style-type: none"><li>• Verwijdering tast de bouwkundige integriteit aan.</li></ul> |
| Opmerking | totale lengte onbekend. |

- Zorg voor een veilig beheer. Vermijd het beschadigen van het asbestmateriaal. Controleer de toestand jaarlijks op wijzigingen.
- Zorg voor een veilig beheer en verwijder dit asbestmateriaal wanneer het bij werken eenvoudig bereikbaar wordt. Controleer de toestand jaarlijks op wijzigingen.

- Eenvoudige handelingen: mag via doe-het-zelf of door werknemer(s) met opleidingsattest eenvoudige handelingen  
Deze toepassing kan door een aannemer die over een opleidingsattest eenvoudige handelingen beschikt, verwijderd worden indien er geen verhoogd risico op vrijgave van asbestvezels (max. concentratie 0,01 vezels/cm<sup>3</sup> - CODEX Art. VI.3-54) ontstaat en de toepassing voorafgaand en tijdens wordt gefixeerd/bevochtigd; de individuele elementen zonder machinale werktuigen en zonder breken of gooien een voor een losgemaakt worden; en ten slotte luchtdicht en dubbelverpakt (conform de richtlijnen van het recyclagepark) weggevoerd worden naar een erkend afvalpunt (recyclagepark).

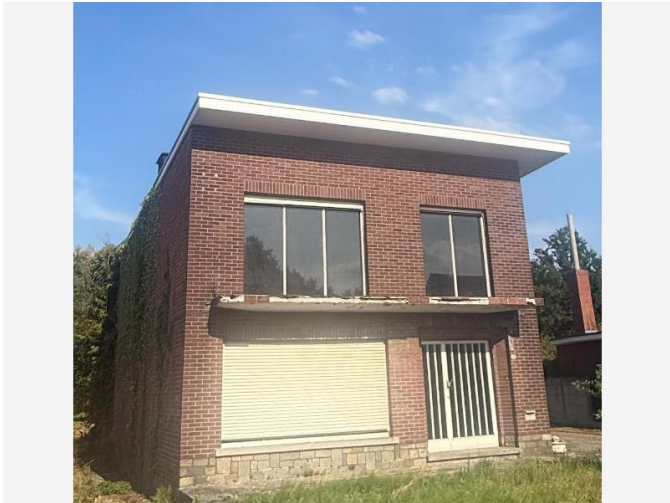
*Situeringsfoto*

**Reden:** Het te onderzoeken materiaal situeert zich hoger dan 3,50 m te rekenen vanaf een veilige ondergrond

**Uitleg van de asbestdeskundige:** hoogte hoger dan 3,50m

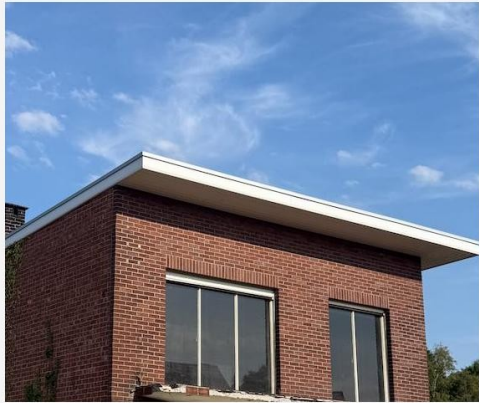
*Situeringsfoto*

**Reden:** Er is geen volledige risicobeoordeling mogelijk

**Uitleg van de asbestdeskundige:** Tussen het plat dak en het pleisterwerk plafond, zouden alsnog asbestverdachte lagen aanwezig kunnen zijn.

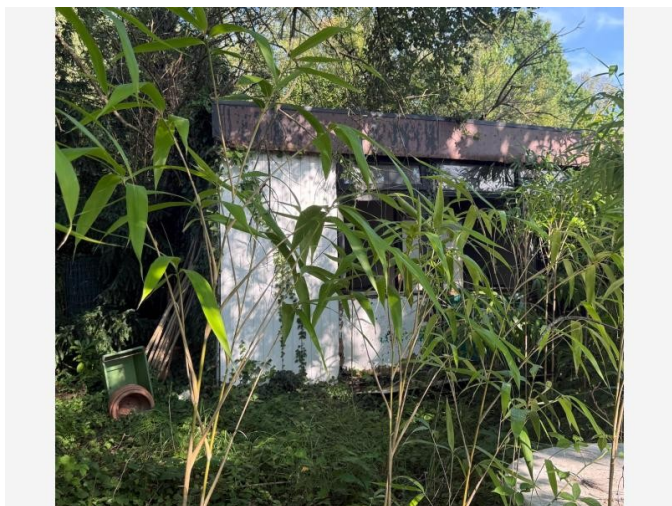
*Situeringsfoto*

**Reden:** Overwoekerende vegetatie

**Uitleg van de asbestdeskundige:** Omwille de overwoekerende vegetatie, is het niet mogelijk om het tuinhuis te onderzoeken.

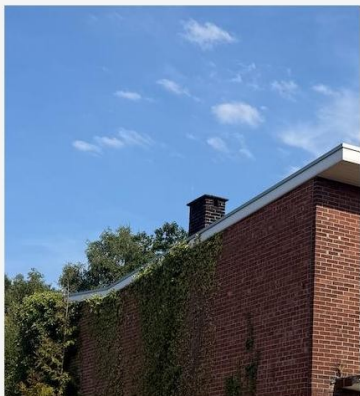
*Situeringsfoto*

**Reden:** Het te onderzoeken materiaal situeert zich hoger dan 3,50 m te rekenen vanaf een veilige ondergrond

**Uitleg van de asbestdeskundige:** hoogte hoger dan 3,50m.

visueel niet-asbestverdacht.

in de schoorsteen zouden alsnog asbestverdachte toepassingen aanwezig kunnen zijn.

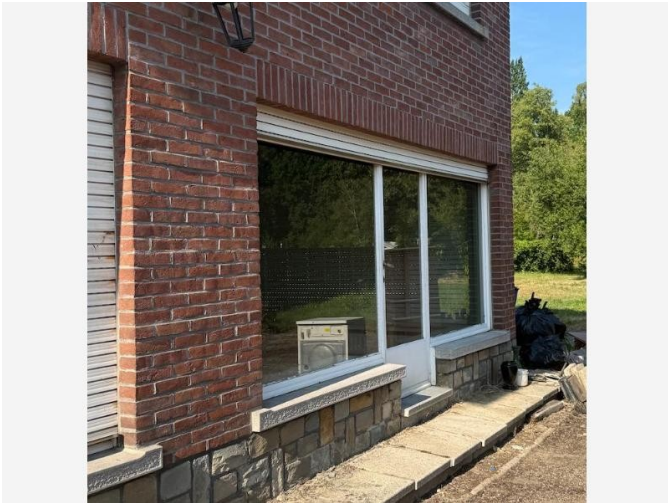
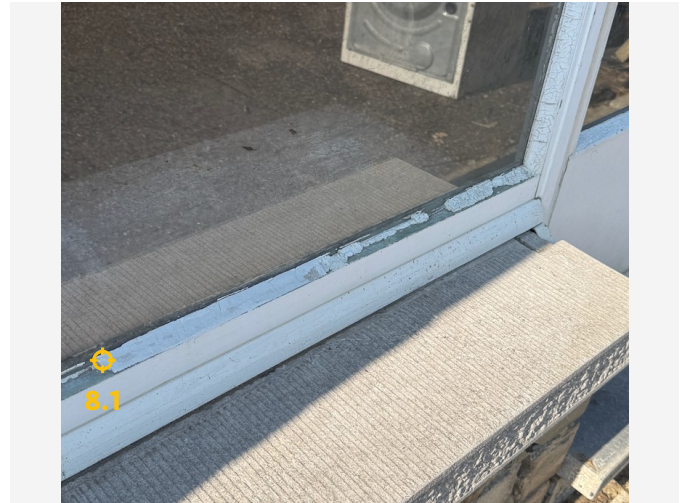
## Fiche 8: Mastiek tussen glas en schrijnwerk

Geen asbest

| # | Type | Referentie | Resultaat |
|---|---|---|---|
| 8.1 | Puntmonster | M01 | Geen asbest |

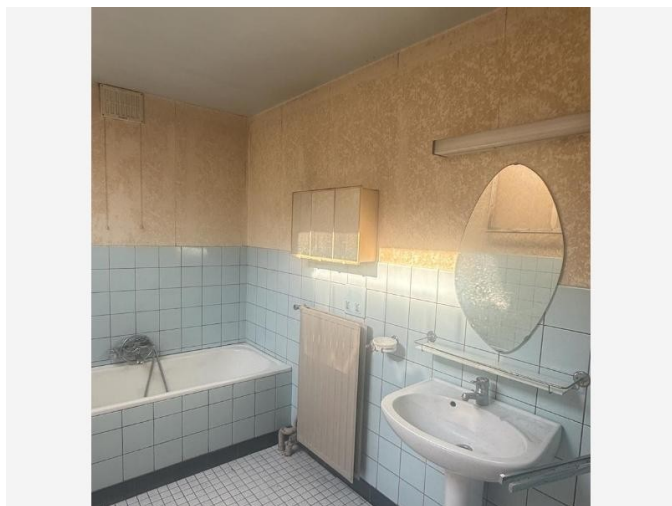
## Fiche 9: Pleister muren

Geen asbest

| # | Type | Referentie | Resultaat |
|---|---|---|---|
| 9.1 | Mengmonster | M02 | Geen asbest |

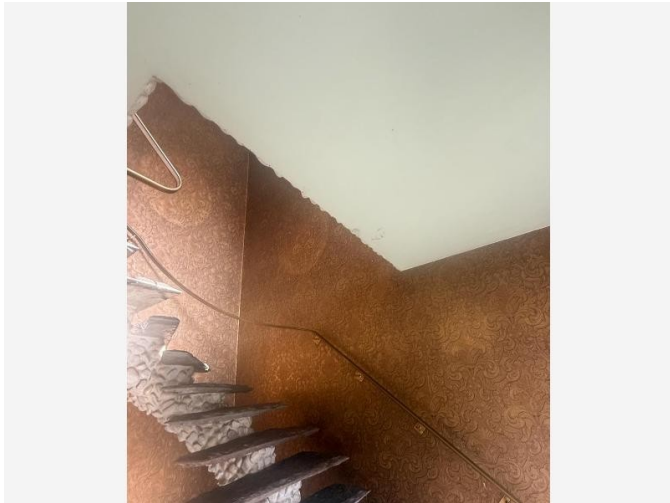
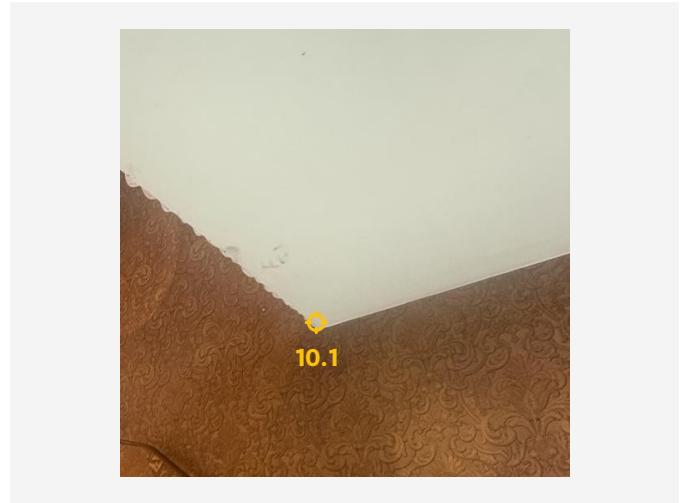
## Fiche 10: Pleister plafond

Geen asbest

| # | Type | Referentie | Resultaat |
|---|---|---|---|
| 10.1 | Mengmonster | M03 | Geen asbest |

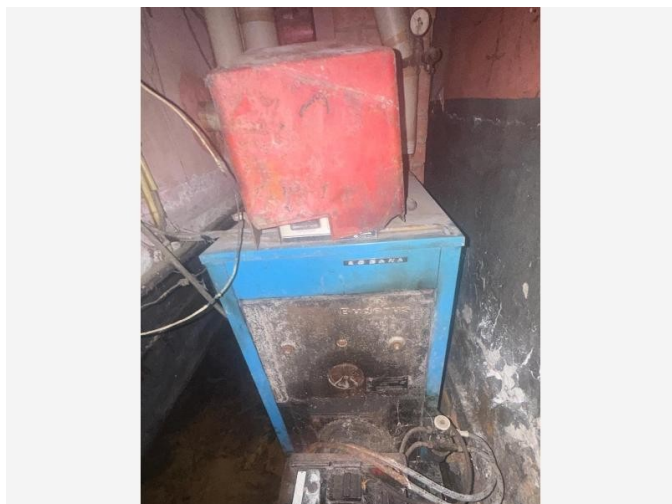
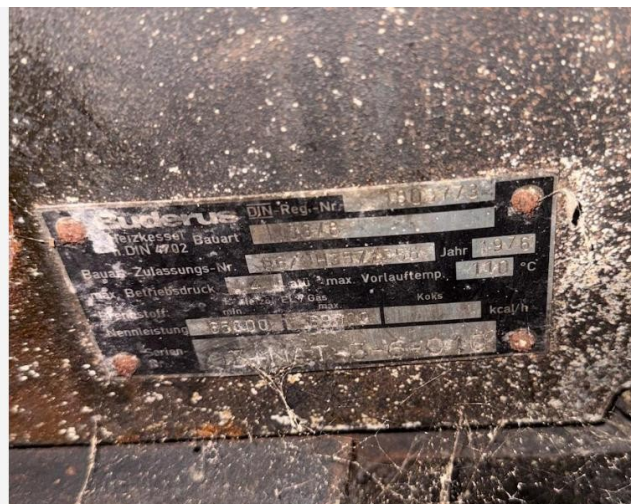
### Fiche 14: CV

| Beschrijving | Notitie | Terug te vinden op plannen |
|---|---|---|
| Fiche 14: CV | <p>De CV heeft een risicobouwjaar (1976).</p> <p>Deze zou gedemonteerd moeten worden om na te gaan als de CV asbestverdachte toepassingen zou kunnen bevatten.</p> | Plan 1.1: Gelijkvloers |
