Asbestinventarisatetest

Pater Damiaanstraat 98, 3120 Tremelo

Attestnummer : 20260610-000243.000

Uitgegeven op : 10.06.2026

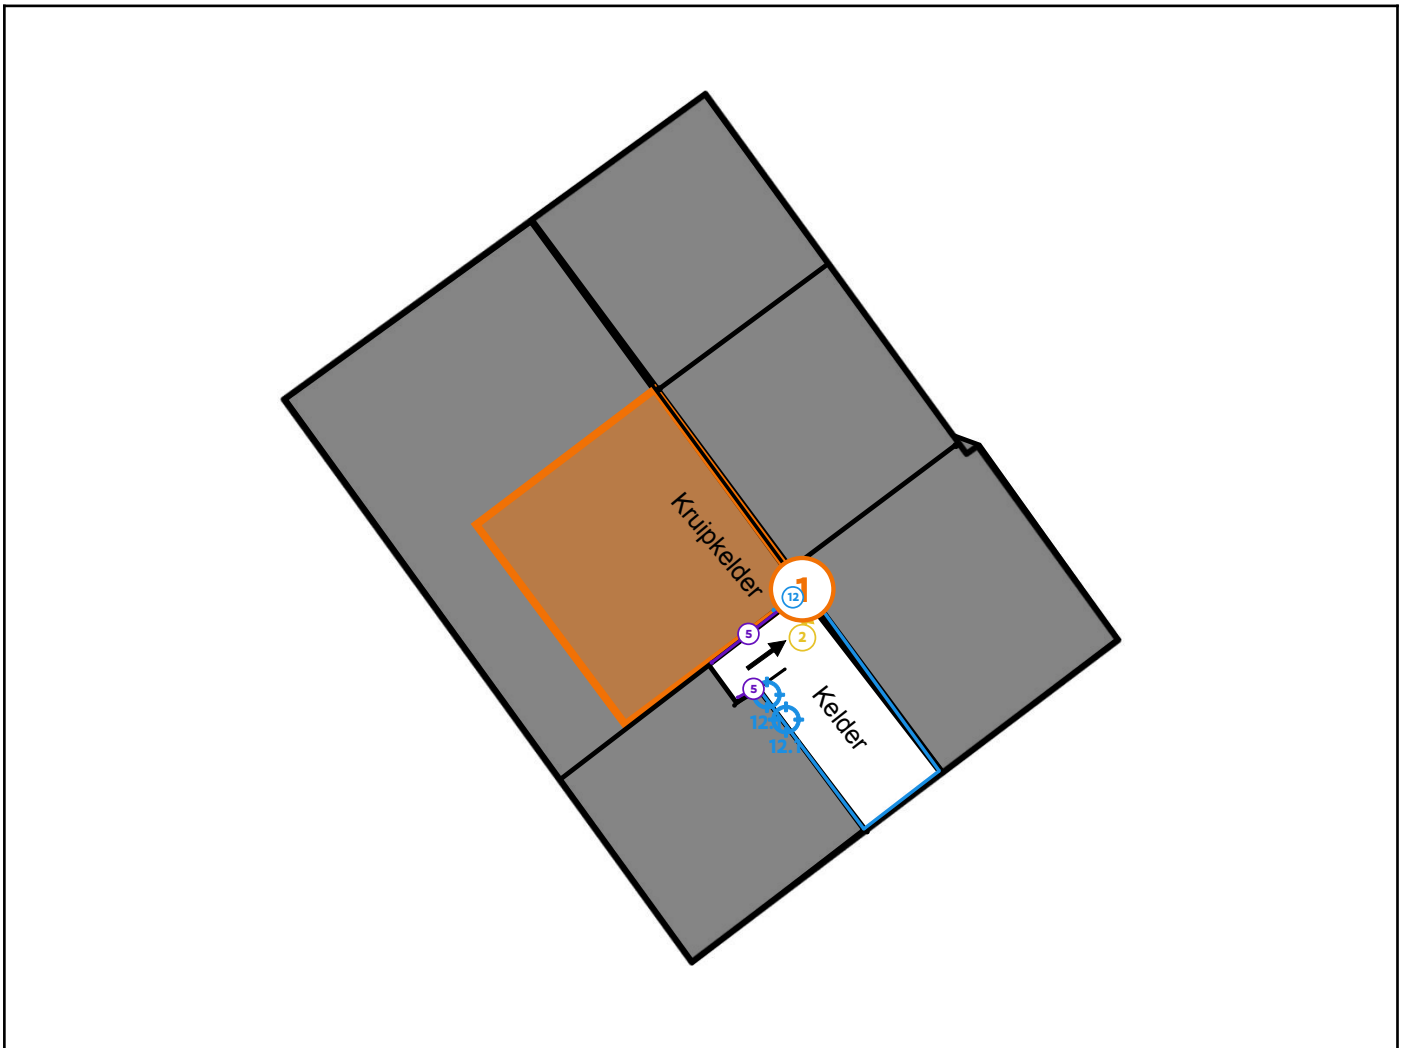
Plan 1.1: Kelder

Beschrijving	Type	Actie
1. Leidingisolatie kruipkelder (niet bemonsterd / onderzoeksbeperking)	Asbestmateriaal	Verwijderen
2. Elektrische toepassingen	Asbestmateriaal	Zorgvuldig beheren
5. Achter tegels	Advies	-
12. Cementering kelder	Geen asbest	-
12.1 Code: M05	Mengmonster	-

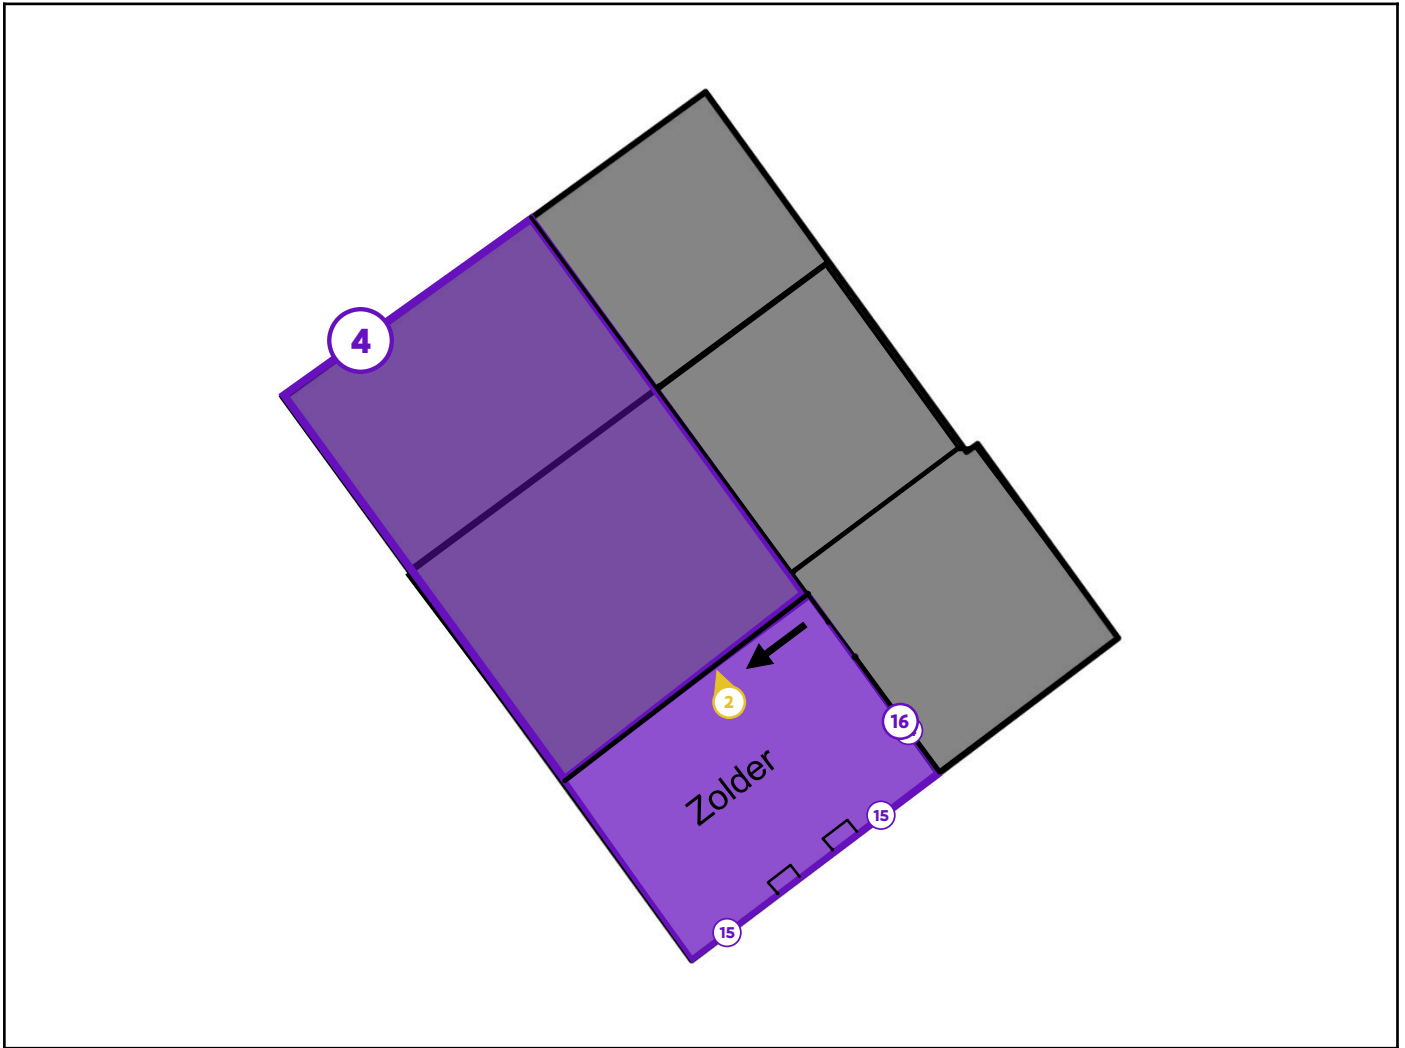
Plan 1.8: Zolder

Beschrijving	Type	Actie
2. Elektrische toepassingen	Asbestmateriaal	Zorgvuldig beheren
4. Roofing 2eV	Beperking	-
14. Materialen onder de dakbedekking	Overige ruimte of materiaal	-
15. Mastiek	Overige ruimte of materiaal	-
16. Dakbedekking	Overige ruimte of materiaal	-

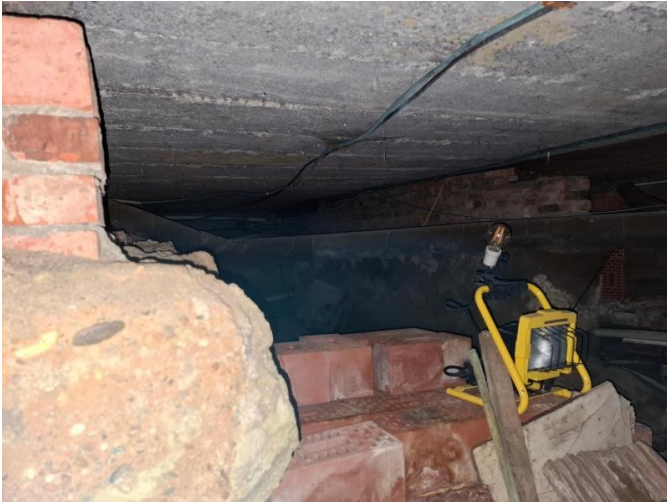
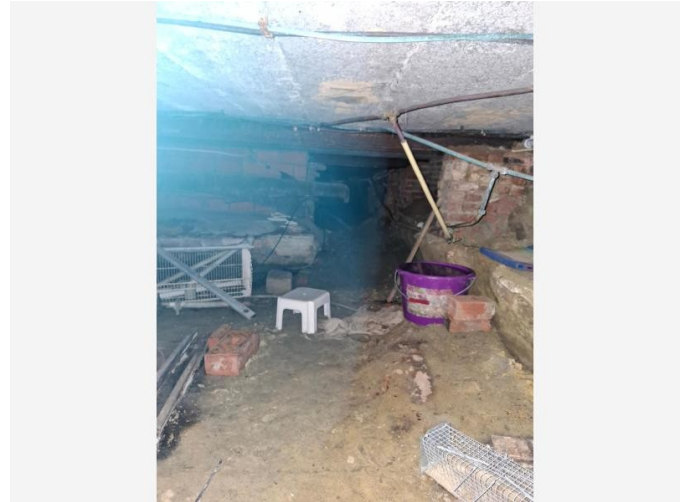
Fiche 1: Leidingisolatie kruipkelder (niet bemonsterd / onderzoeksbeperking)

Asbestmateriaal

Eindbeoordeling materiaalrisico	Verhoogd materiaalrisico en/of verhoogde kans op vezelvrijgave
---------------------------------	--

Beschrijving	Leidingisolatie kruipkelder (niet bemonsterd / onderzoeksbeperking)
Omgeving	Binnen
Primaire drager	HVAC infrastructuur en uitrusting
Asbestmateriaal	In-situ afwerkingslagen - Thermische isolatie
Bindmiddel van asbestmateriaal	Bitumen (roofing, teer, asfalt)
Gebondenheid op basis van bindmiddel	Hecht
Hoeveelheid (lengte - omtrek - dikte - aantal)	<ul style="list-style-type: none">• 30,00 m - 40,00 cm - 5,00 cm - 1 stuk
Totaal volume	0,60 m ³
Eenvoudig bereikbaar	Ja
Bevestigingswijze	<ul style="list-style-type: none">• Verlijmd, ingegoten, versmeerd
Identificatiemethode	<p>De asbestdeskundige beoordeelt het materiaal als asbestverdacht en dus asbesthoudend, en dit zonder monstername.</p> <p>Motivatie: Er is een onderzoeksbeperking die monstername verhindert; De ruimte heeft een hoogte die lager is dan 1,50 meter.</p>
Destructieve handeling voor identificatie	Nee
Opmerking	Hoeveelheid te bepalen.

Verwijderen

- Zorg voor een veilig beheer. Vermijd het beschadigen van het asbestmateriaal. Controleer de toestand jaarlijks op wijzigingen.
- Verwijder dit asbestmateriaal zo snel mogelijk. Volg de toestand goed op.
- Voer bijkomende staalname(s) uit.

- Eenvoudige handelingen: enkel door erkend asbestverwijderaar
Indien asbesthoudend, neem contact op met een erkend asbestverwijderaar voor verwijdering.

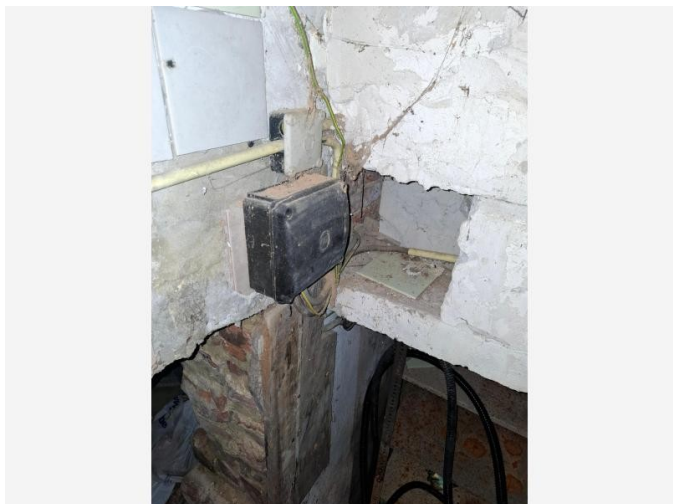
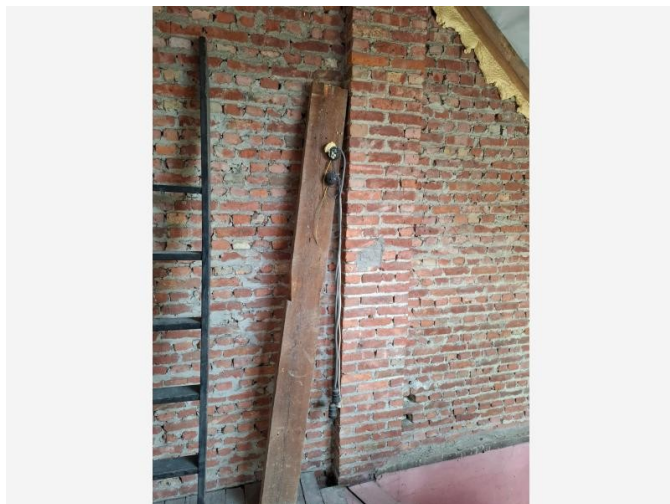
Eindbeoordeling materiaalrisico	Laag materiaalrisico en/of verlaagde kans op vezelvrijgave
---------------------------------	--

Beschrijving	Elektrische toepassingen
Omgeving	Binnen
Primaire drager	Binnenwand
Asbestmateriaal	Plaat, paneel, tablet - Type Bakeliet
Bindmiddel van asbestmateriaal	Kunststof of -hars
Gebondenheid op basis van bindmiddel	Hecht
Hoeveelheid (oppervlakte - dikte - aantal)	• 0,10 m ² - 3,00 cm - 3 stuks
Totaal volume	0,009 m ³
Eenvoudig bereikbaar	Ja
Bevestigingswijze	• Geschroefd
Identificatiemethode	De asbestdeskundige beoordeelt het materiaal als asbestverdacht en dus asbesthoudend, en dit zonder monstername. Motivatie: De monstername brengt andere schade aan dan schade die inherent is aan de monstername.
Destructieve handeling voor identificatie	Nee

Zorgvuldig beheren

- Zorg voor een veilig beheer. Vermijd het beschadigen van het asbestmateriaal. Controleer de toestand jaarlijks op wijzigingen.
- Voer bijkomende staalname(s) uit.

- Eenvoudige handelingen: mag via doe-het-zelf of door werknemer(s) met opleidingsattest eenvoudige handelingen
Hechtgebonden asbest die op een veilige manier verwijderd mag worden volgens richtlijnen éénvoudige handelingen. Bij het verwijderen van dit materiaal, hou rekening met volgende maatregelen: Zorg ervoor dat het materiaal goed gefixeerd is en draag de aanbevolen beschermende kledij: • FFP3 wegwerpmasker of halfgelaatsmasker met P3-filter • Tyvek CAT III, type 5/6 • Handschoenen • ... Voer het verwijderde materiaal af in een zak / container met vermelding van asbesthoudend materiaal en breng het naar een erkende verwerker. Voor meer informatie over het veilig verwijderen van asbesthoudende toepassingen, verwijzen wij u door naar de website van OVAM. <https://ovam.vlaanderen.be/omgaan-met-asbest> Voor hechtgebonden toepassingen: Bij verwijdering door doe-het-zelf kan men dit afval dubbel en luchtdicht verpakt aandienen bij het gemeentelijk recyclagepark. Raadpleeg op voorhand de voorwaarden van het recyclagepark.

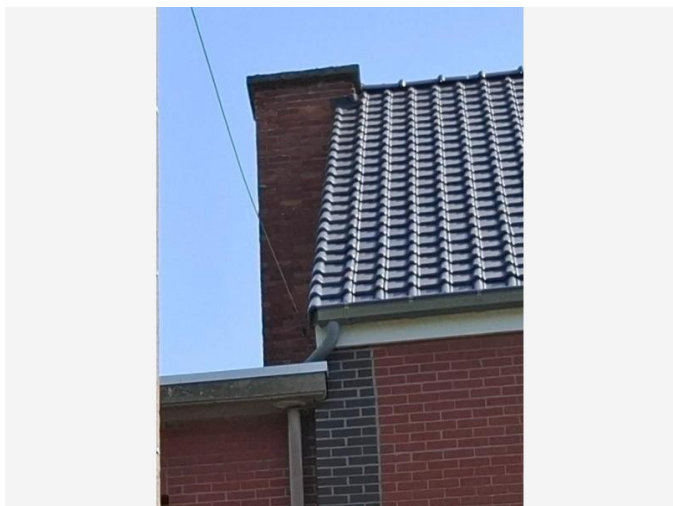
Tijdelijke beperking

Reden: Er is geen volledige risicobeoordeling mogelijk

Uitleg van de asbestdeskundige: Mogelijk bevinden zich asbesthoudende toepassingen in de schouw.

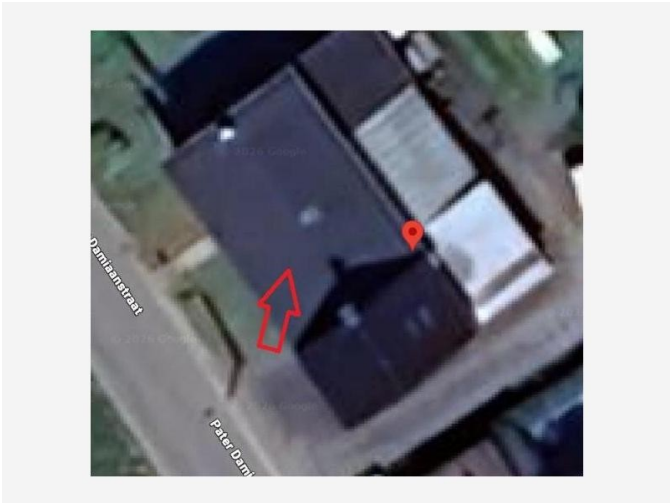
Tijdelijke beperking

Reden: Het te onderzoeken materiaal situeert zich hoger dan 3,50 m te rekenen vanaf een veilige ondergrond

Uitleg van de asbestdeskundige: Roofing bevindt zich op het dak van de 2eV

(Asbest)materiaal	Dak- en gevelbekleding - Roofing
Karakterisatie	Asbest (verdacht)
Primaire drager	Plat dak

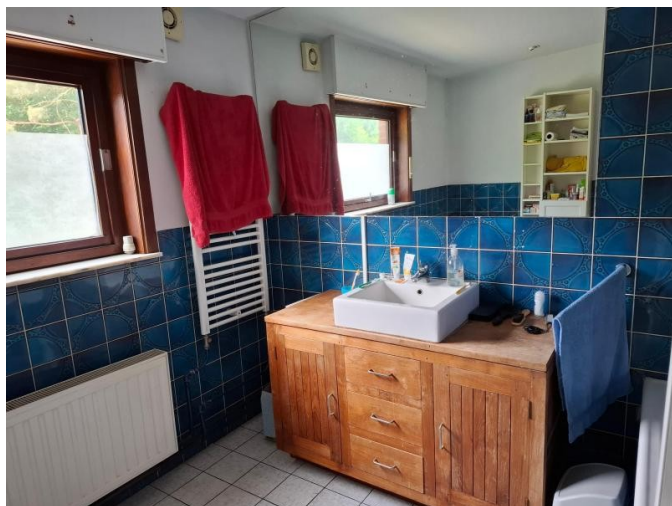
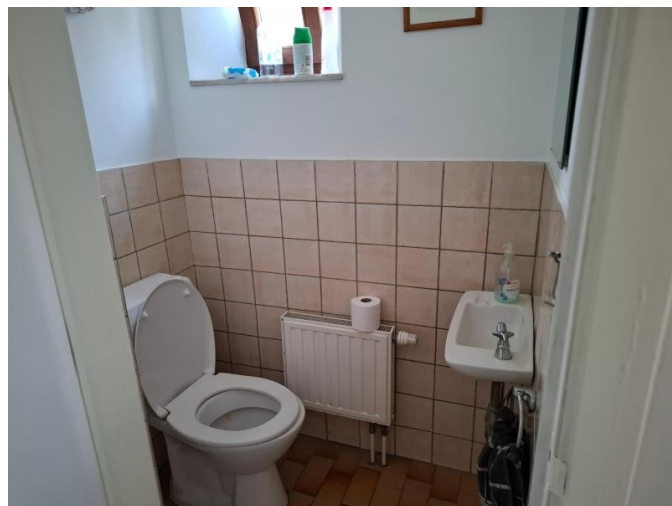
Achter de tegels kunnen zich mogelijk asbesthoudende toepassingen bevinden.

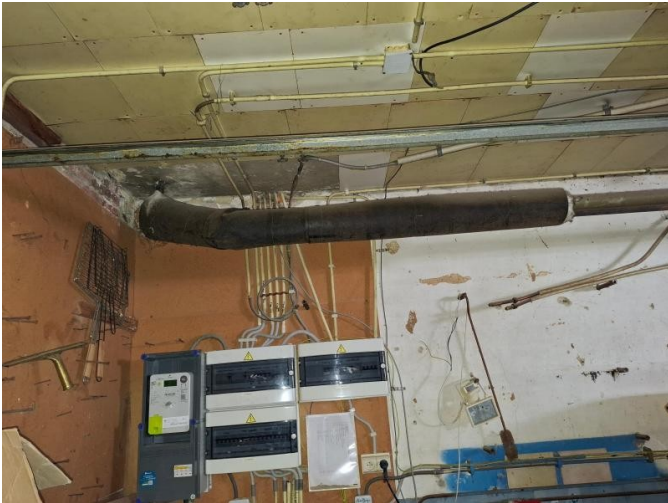
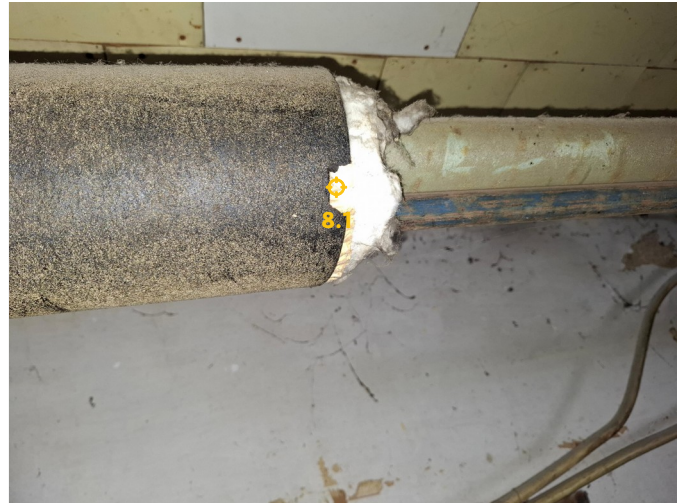
Fiche 8: Leidingisolatie garage

Geen asbest

#	Type	Referentie	Resultaat
8.1	Puntmonster	M03	Geen asbest

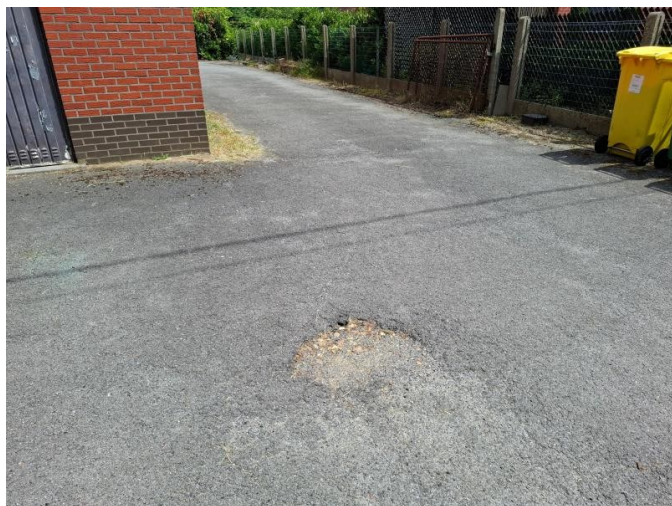
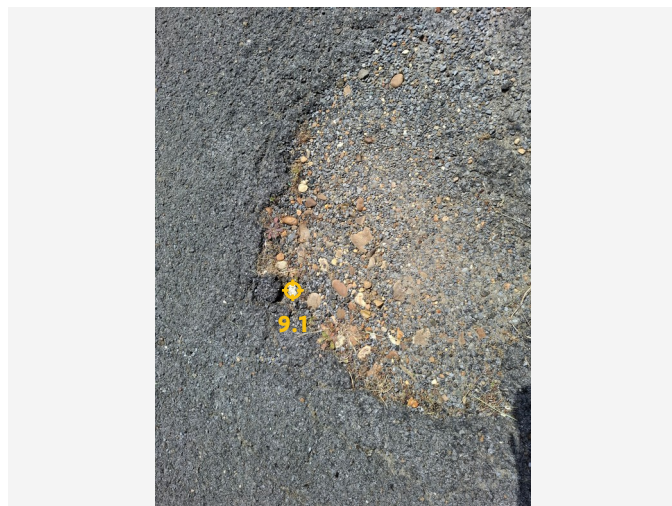
Fiche 9: Asfalt

Geen asbest

#	Type	Referentie	Resultaat
9.1	Puntmonster	M04	Geen asbest

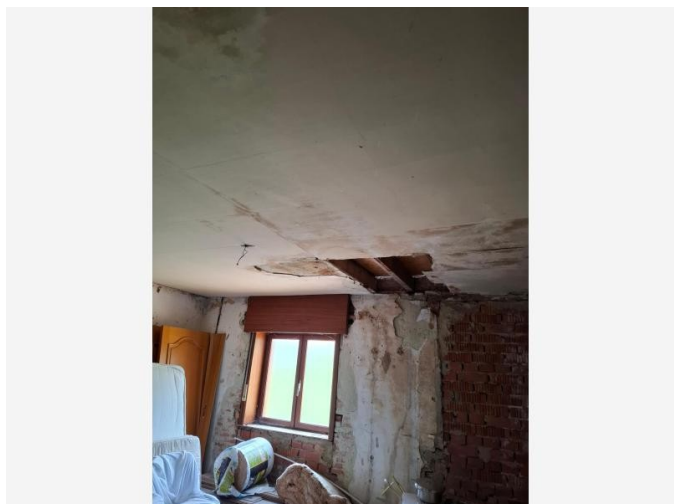
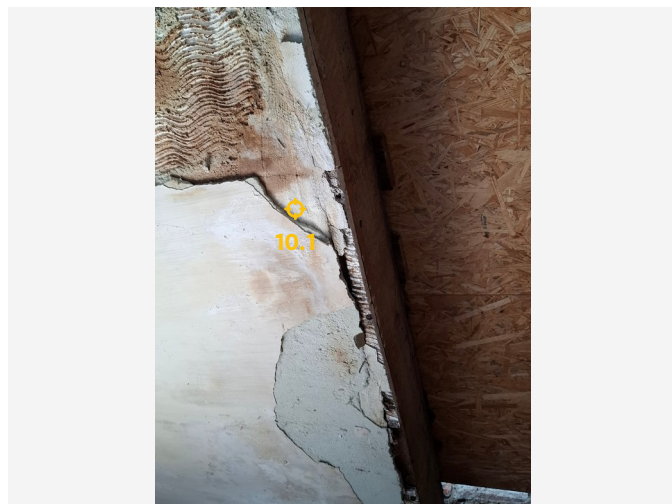
Fiche 10: Pleister plafond

Geen asbest

#	Type	Referentie	Resultaat
10.1	Mengmonster	M02	Geen asbest

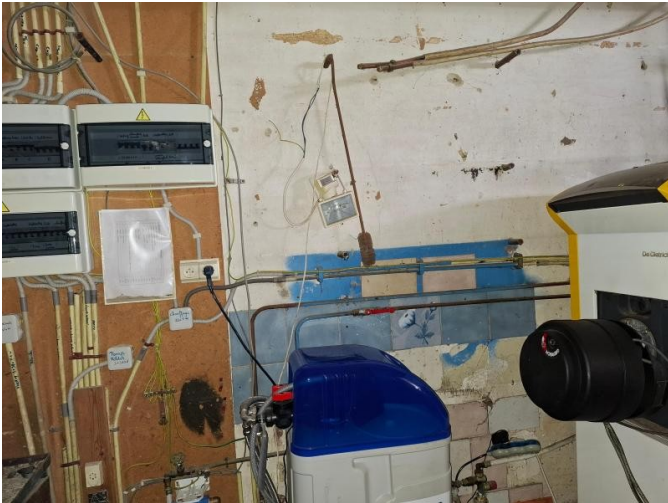
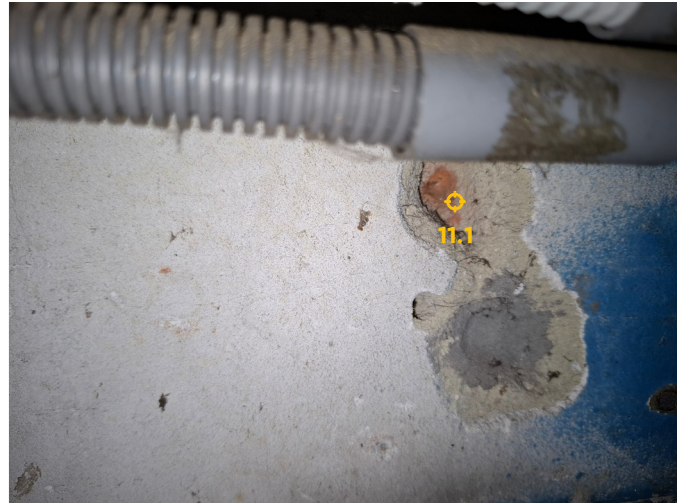
Fiche 11: Pleister muren

Geen asbest

#	Type	Referentie	Resultaat
11.1	Mengmonster	M01	Geen asbest

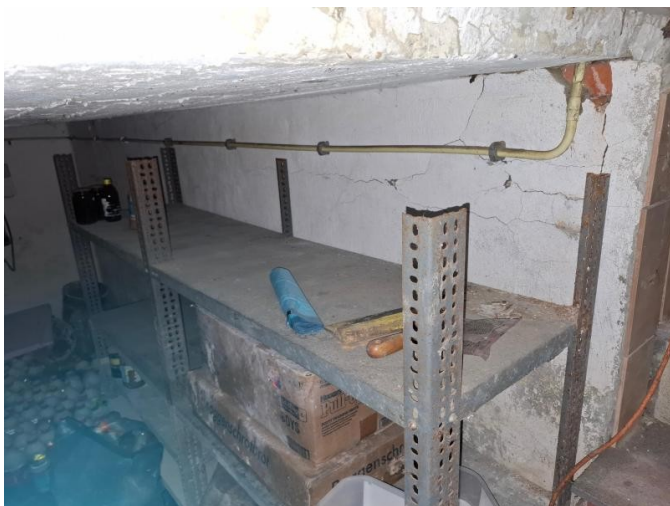
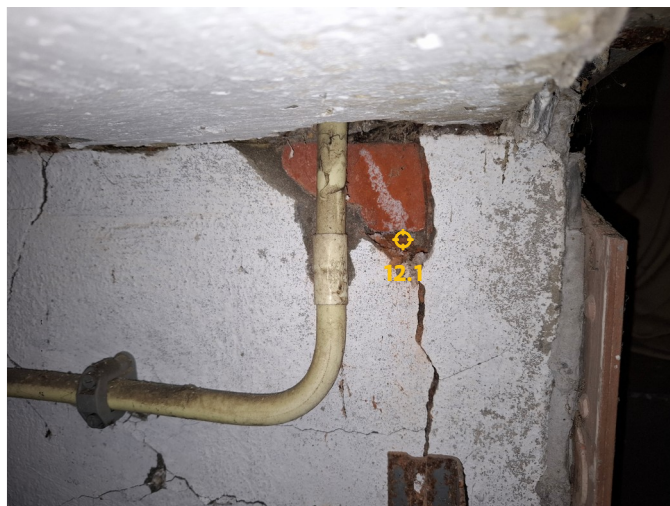
Fiche 12: Cementering kelder

Geen asbest

#	Type	Referentie	Resultaat
12.1	Mengmonster	M05	Geen asbest
