# Asbestinventarisatetest

Harentslei 11, 2820 Bonheiden

Attestnummer : **20261026-000562.000**

Uitgegeven op : **26.10.2026**

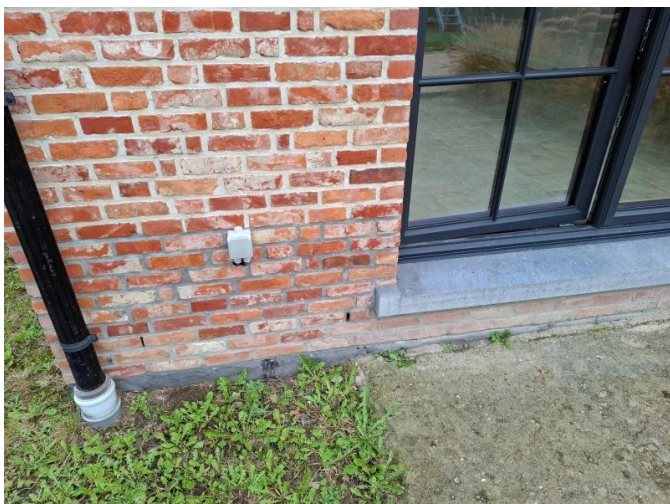
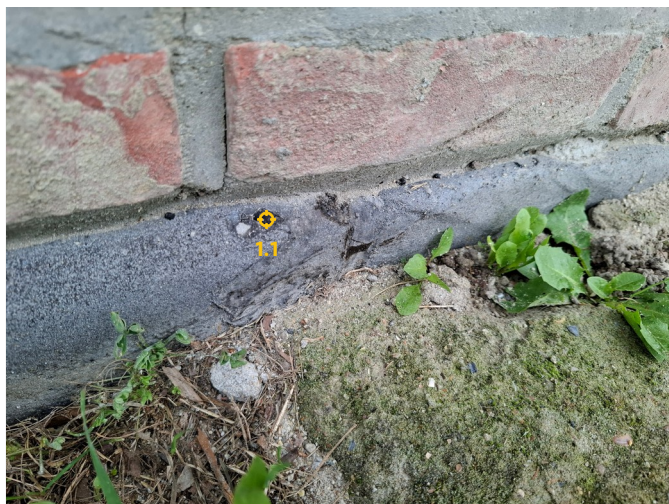
## Fiche 1: Roofing vochtkering

Geen asbest

| # | Type | Referentie | Resultaat |
|---|---|---|---|
| 1.1 | Puntmonster | M02 | Geen asbest |

| Beschrijving | Roofing vochtkering |

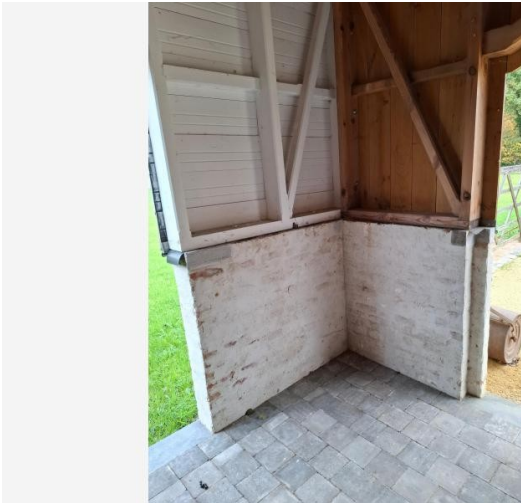
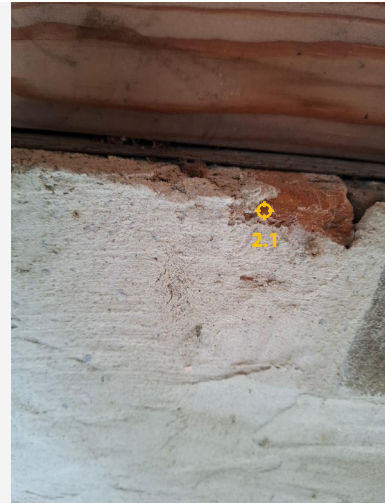
## Fiche 2: Cementering bijgebouw

Geen asbest

| # | Type | Referentie | Resultaat |
|---|---|---|---|
| 2.1 | Mengmonster | M03 | Geen asbest |

| Beschrijving | Cementering bijgebouw |

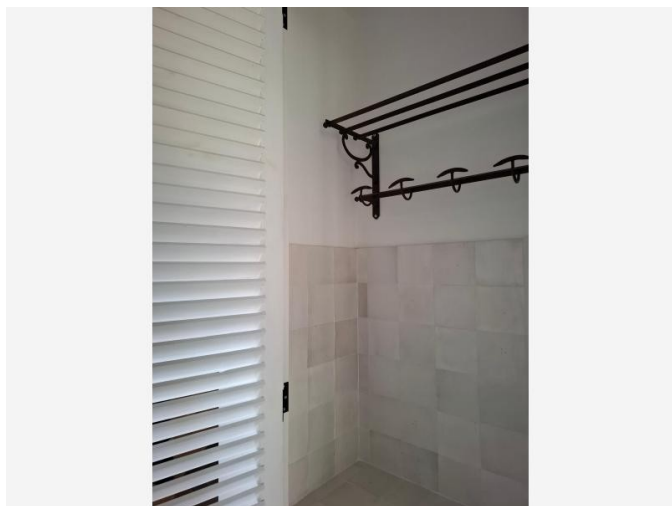
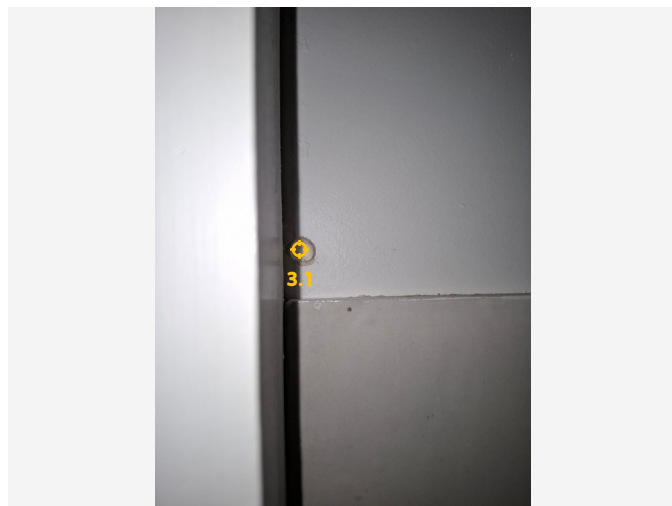
## Fiche 3: Pleister muren

Geen asbest

| # | Type | Referentie | Resultaat |
|---|---|---|---|
| 3.1 | Mengmonster | M01 | Geen asbest |

| Beschrijving | Pleister muren |

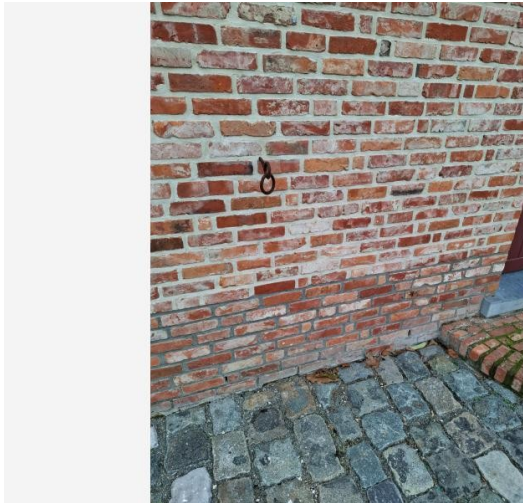
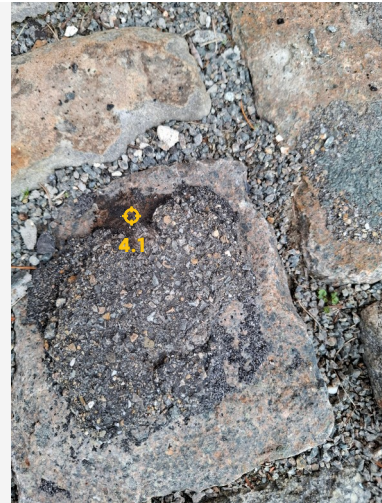
## Fiche 4: Asphalt op kasseien

Geen asbest

| # | Type | Referentie | Resultaat |
|---|---|---|---|
| 4.1 | Puntmonster | M04 | Geen asbest |

| Opmerking | Asfaltvlekken op kasseien |

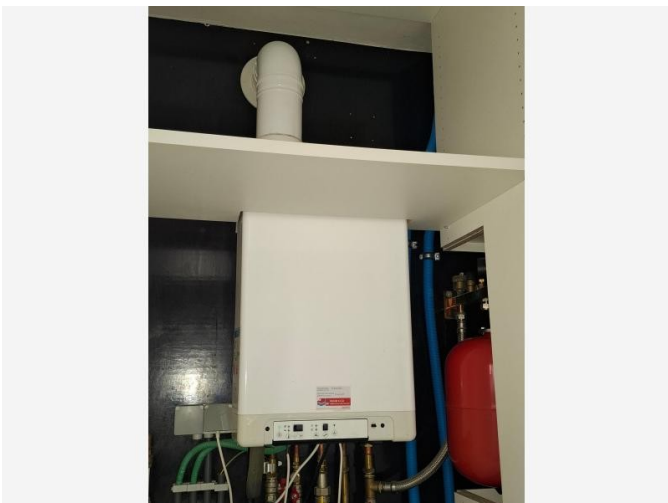
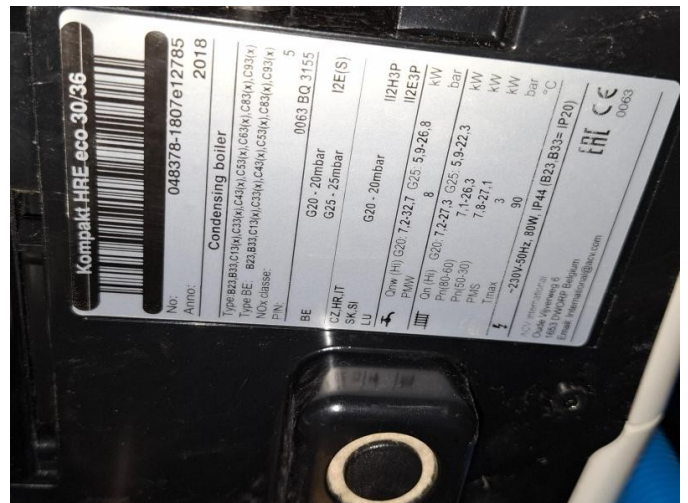
## Fiche 8: CV

| Beschrijving | Notitie | Terug te vinden op plannen |
|---|---|---|
| Fiche 8: CV | FD 2018 | Plan 1.1: Gelijkvloers |

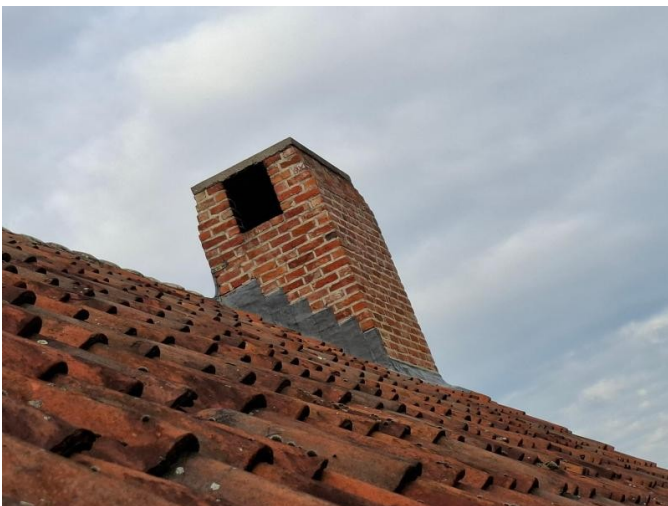
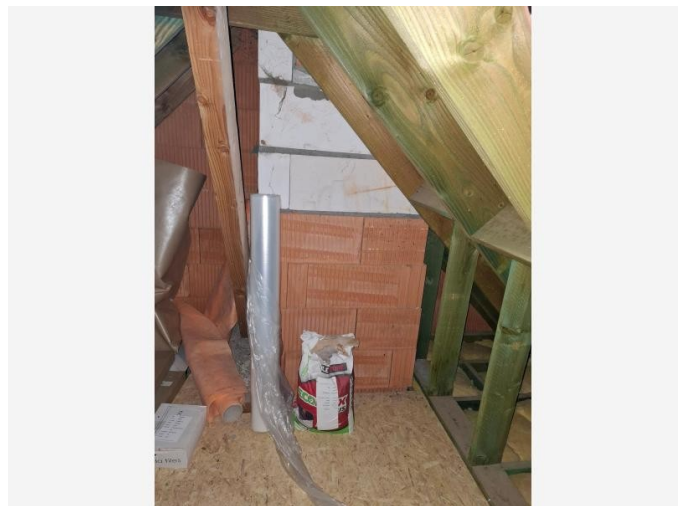
### Fiche 9: Materialen van rookgaskanalen

| Beschrijving | Notitie | Terug te vinden op plannen |
|---|---|---|
| Fiche 9: Materialen van rookgaskanalen | In de schoorsteen kunnen zich asbesthoudende toepassingen bevinden.<br><br>Inspectie langs binnenzijde is niet mogelijk. | - |
