# Asbestinventarisatetest

Sanderuslaan 17, 9940 Evergem

Attestnummer : 20251013-000224.000

Uitgegeven op : 13.10.2025

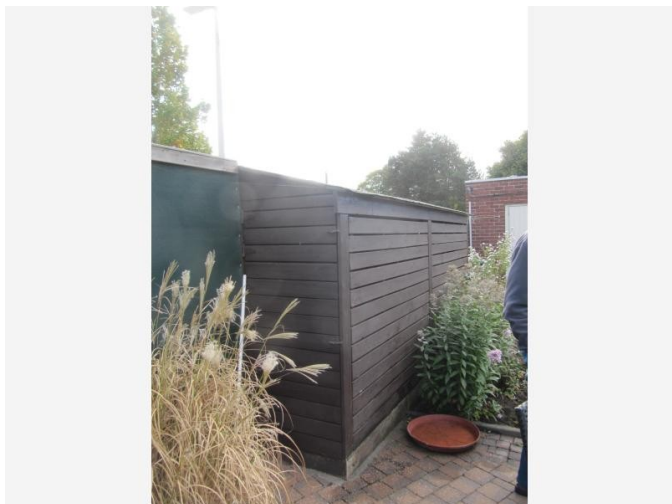
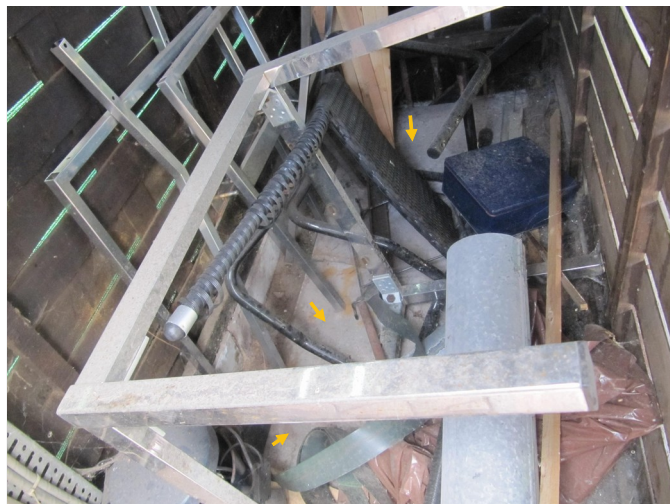
Het asbestmateriaal valt onder de mijlpaal van 2034.

| Eindbeoordeling materiaalrisico | Verhoogd materiaalrisico en/of verhoogde kans op vezelvrijgave |

| Gebondenheid | Categorie 1: hechtgebonden in oorsprong |
| Asbestsoort (vezeltype) | Crocidoliet aanwezig |
| Asbestconcentratie | Laag (< 50%) |
| Afschermingsgraad van het gehele materiaal | Geheel of deels vrij aan de buitenlucht |
| Toestand van het materiaal | Matig beschadigd, matig verweerd |

| Beschrijving | AC wandplaten vloerplaat |

- Verwijder dit asbestmateriaal zo snel mogelijk. Volg de toestand goed op.
- Voer bijkomende staalname(s) uit.

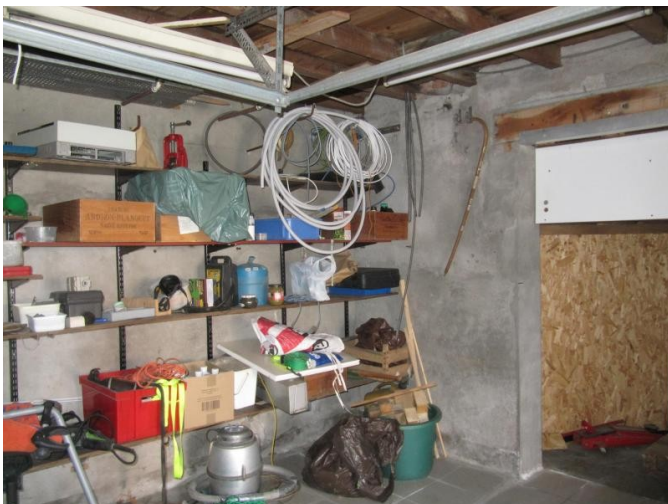
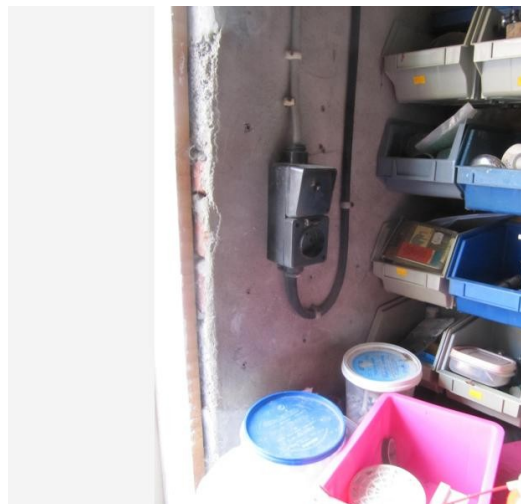
Het asbestmateriaal valt onder de mijlpaal van 2040.

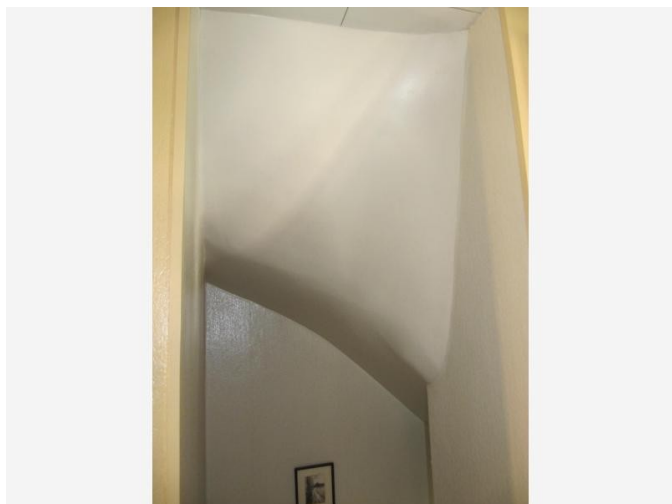
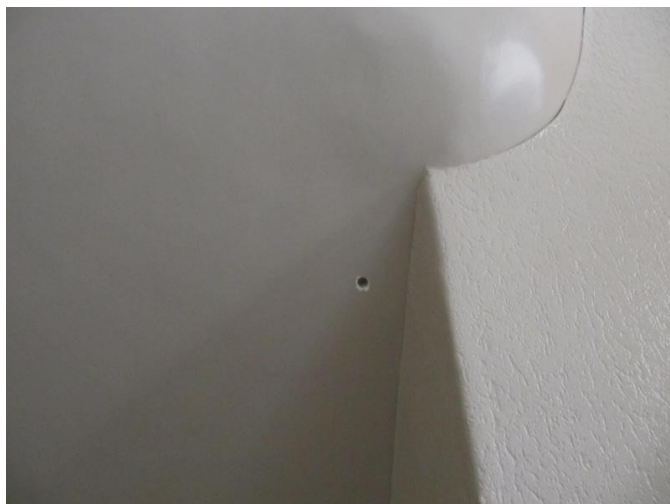
## Fiche 17: Pleisterwerk onderzijde trap

Geen asbest

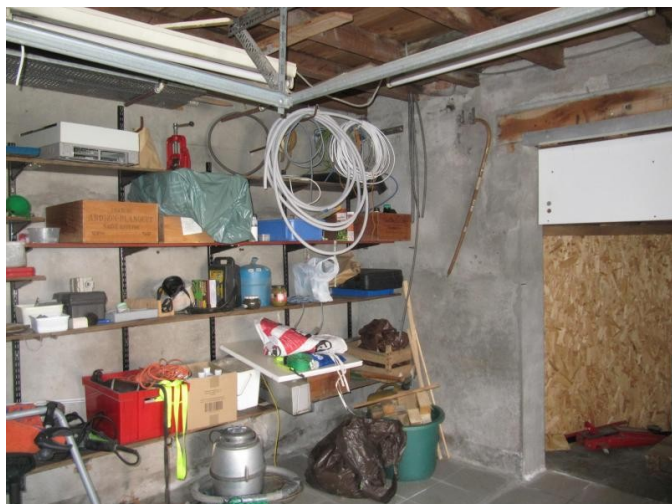
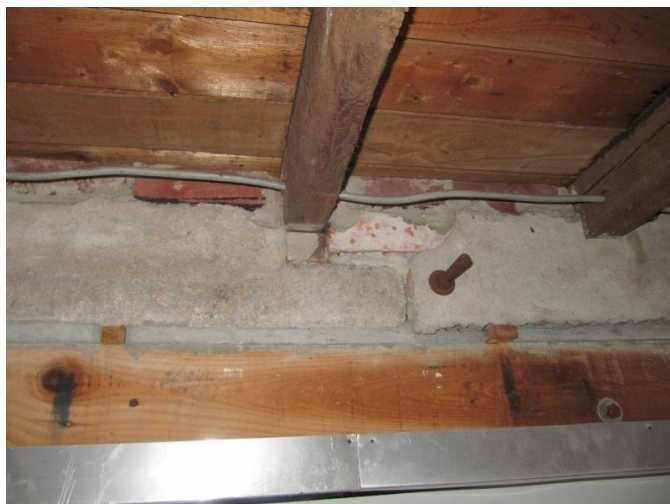
## Fiche 18: Pleisterwerk wanden garage

Geen asbest

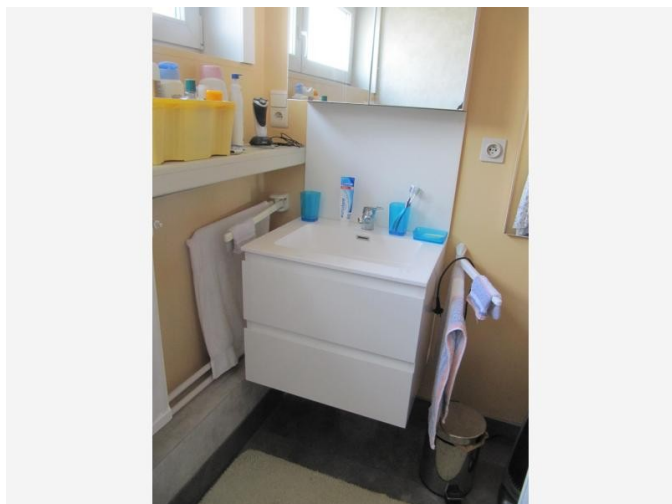
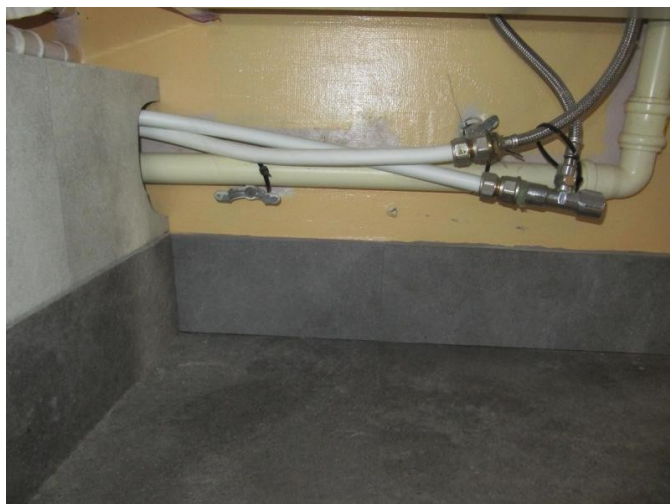
## Fiche 20: Pleisterwerk wanden

Geen asbest

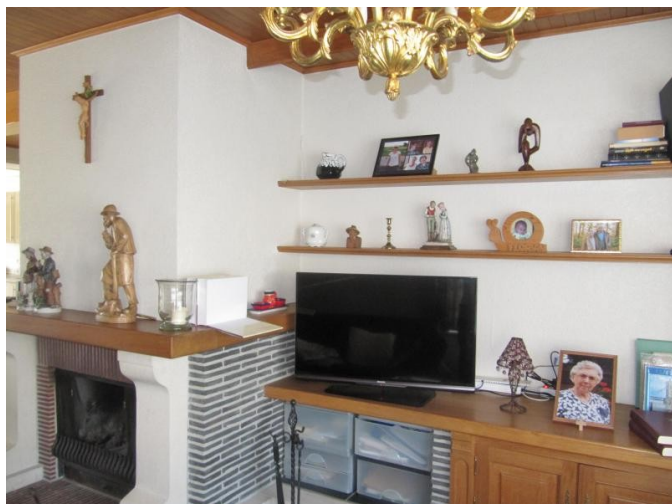
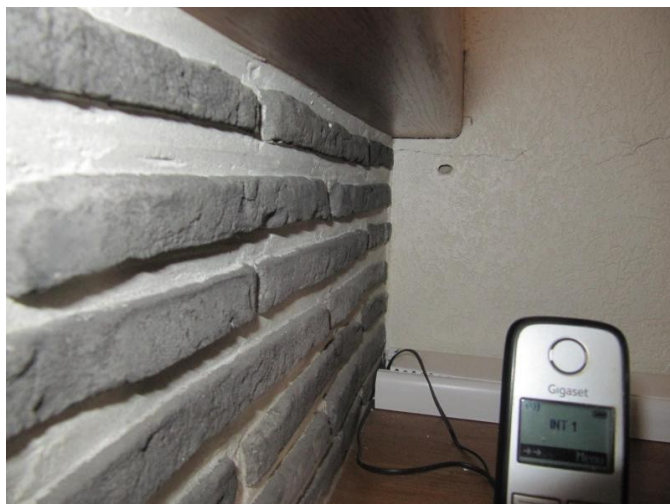
## Fiche 21: Pleisterwerk schouwwand

Geen asbest

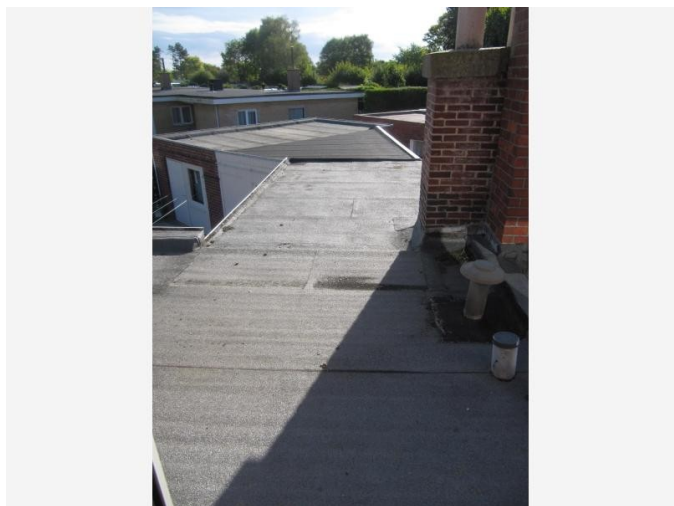
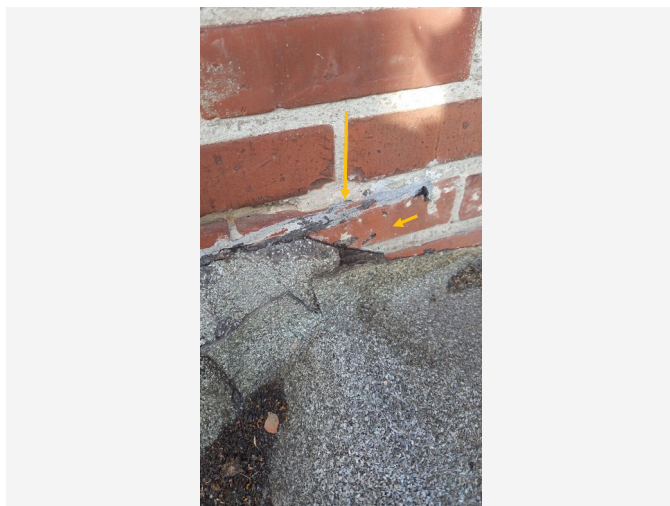
## Fiche 22: Roofing

Geen asbest

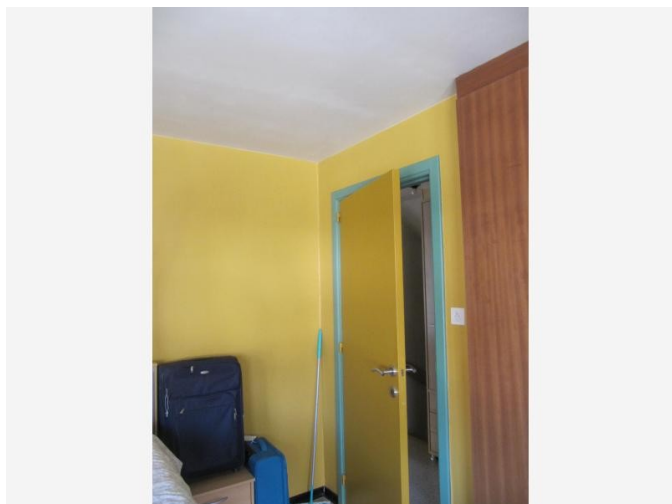
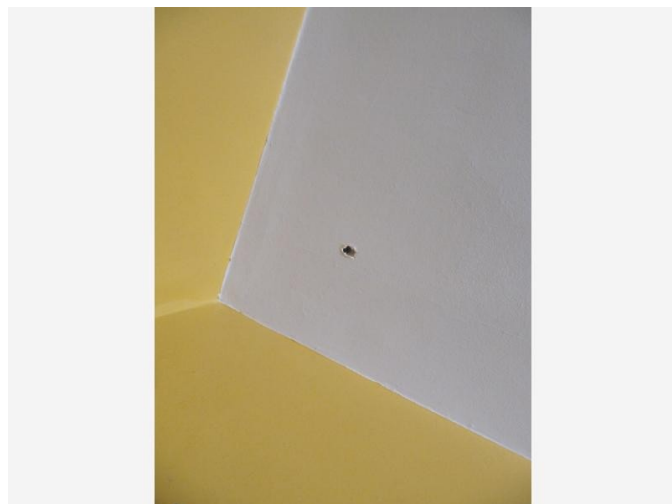
## Fiche 23: Pleisterwerk plafonds

Geen asbest
