# Asbestinventarisatetest

Wommelgemsteenweg 65, 2110 Wijnegem

Attestnummer : 20260629-000410.001

**Asbestveilig** (maar niet asbestvrij)

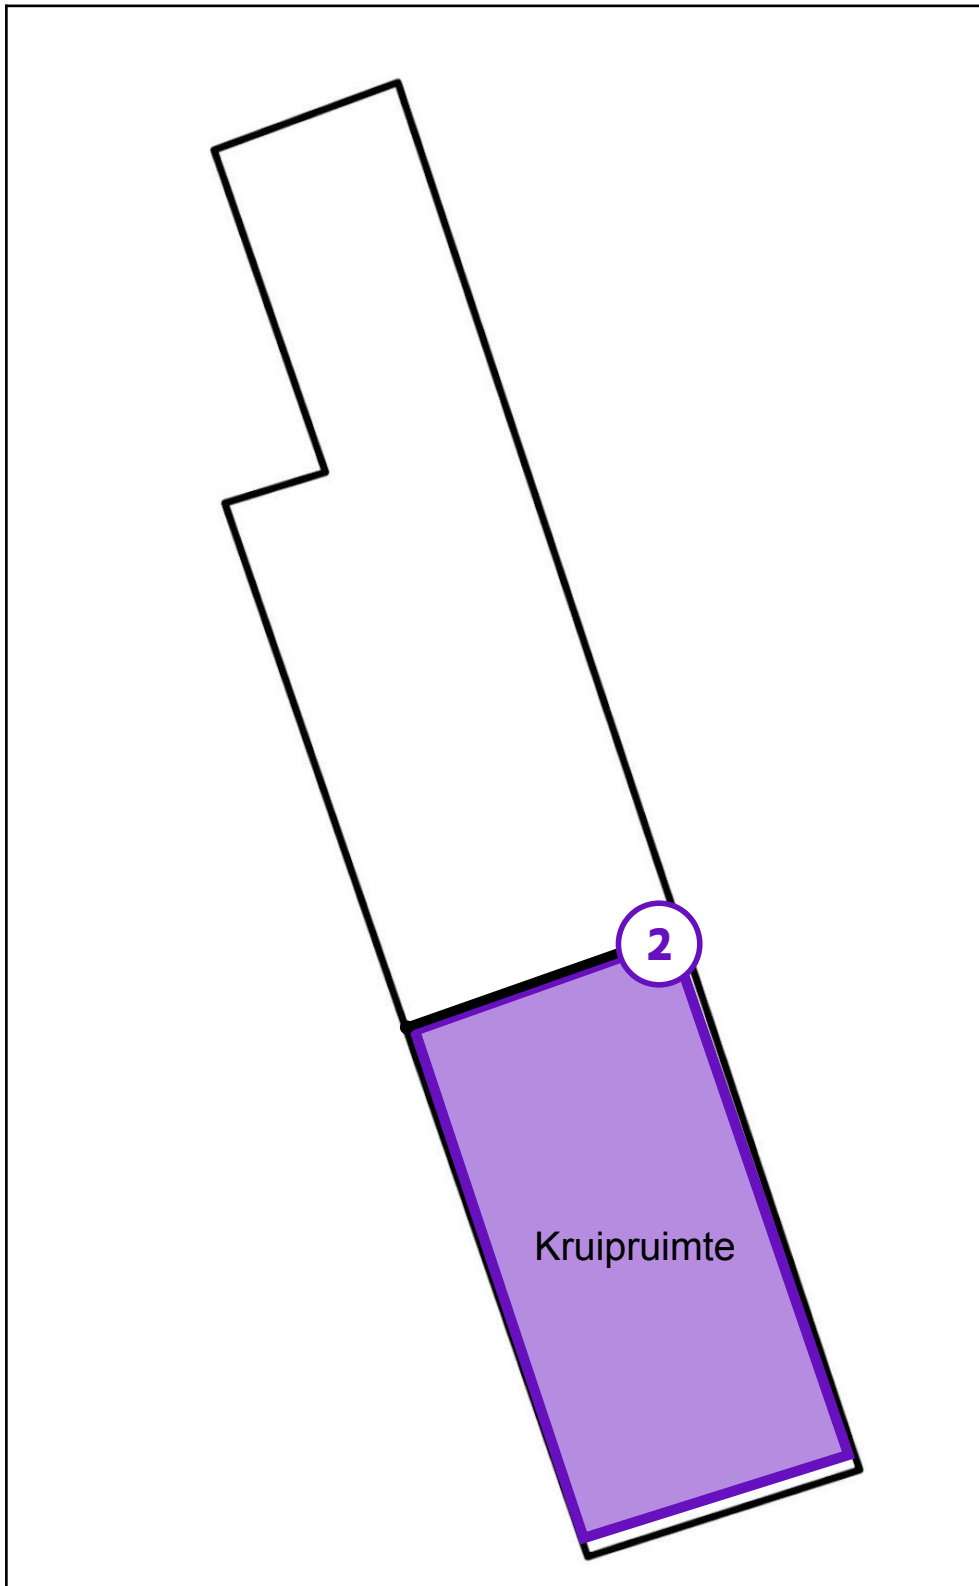
## Plan 1.1: Kruipruimte

| 2. Woning kruipruimte | Beperking | - |

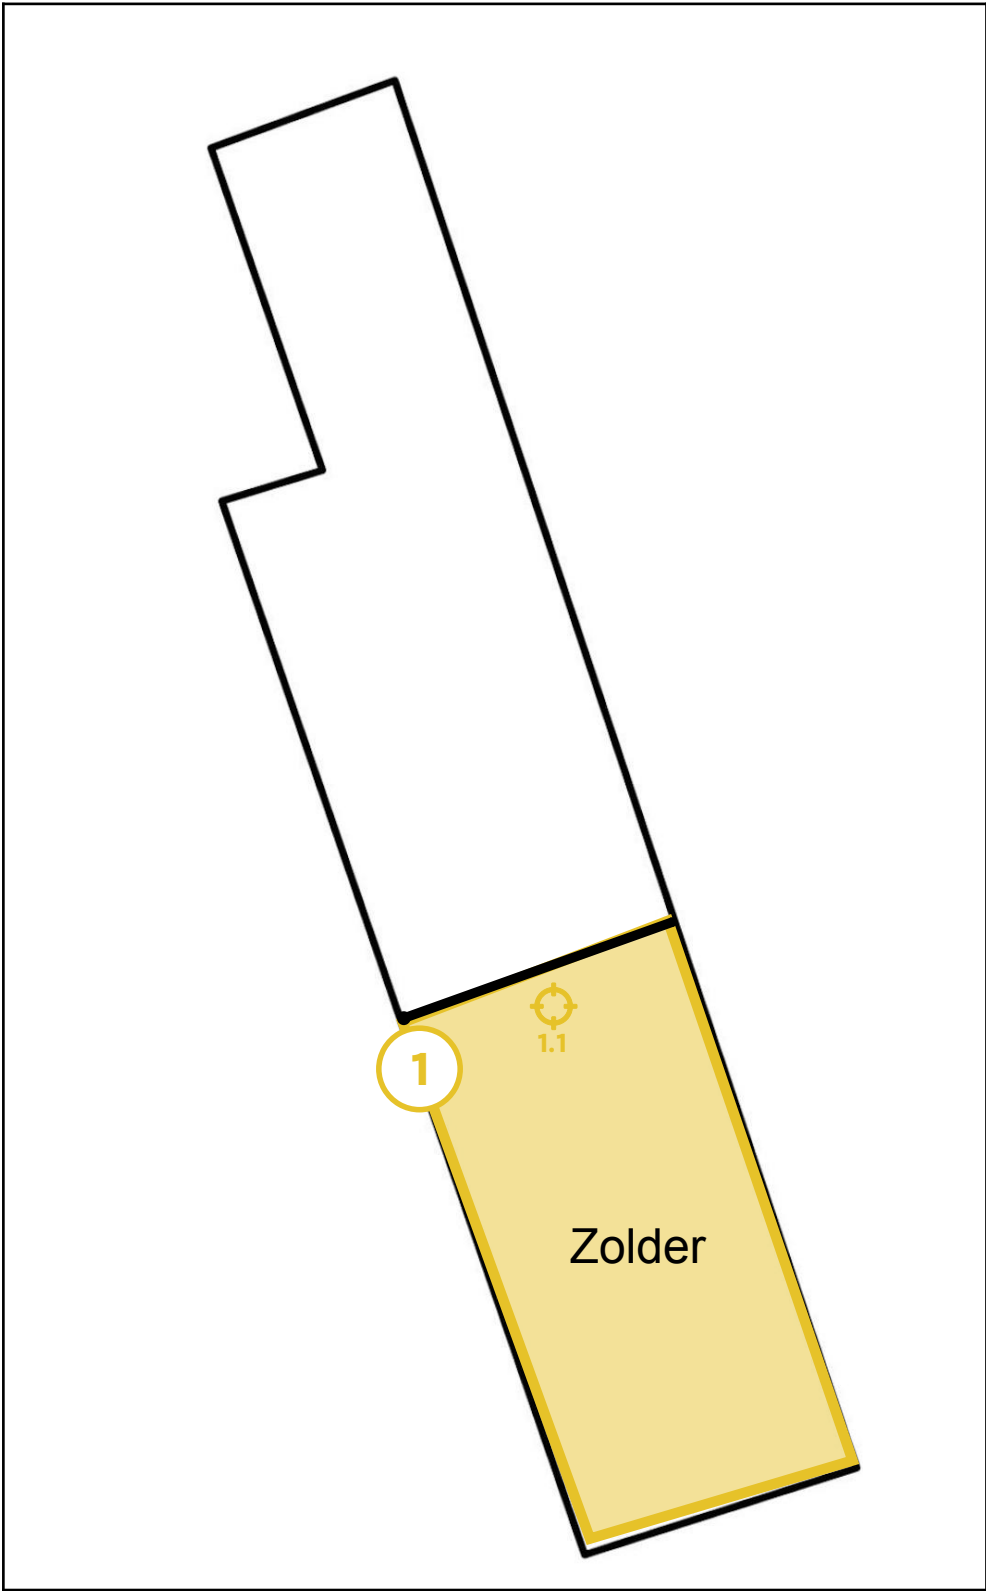
Plan 1.4: Zolder onderdak plaat type Menuiserie

| 1. Woning onderdak plaat type Menuiserite | Asbestmateriaal | Zorgvuldig beheren |

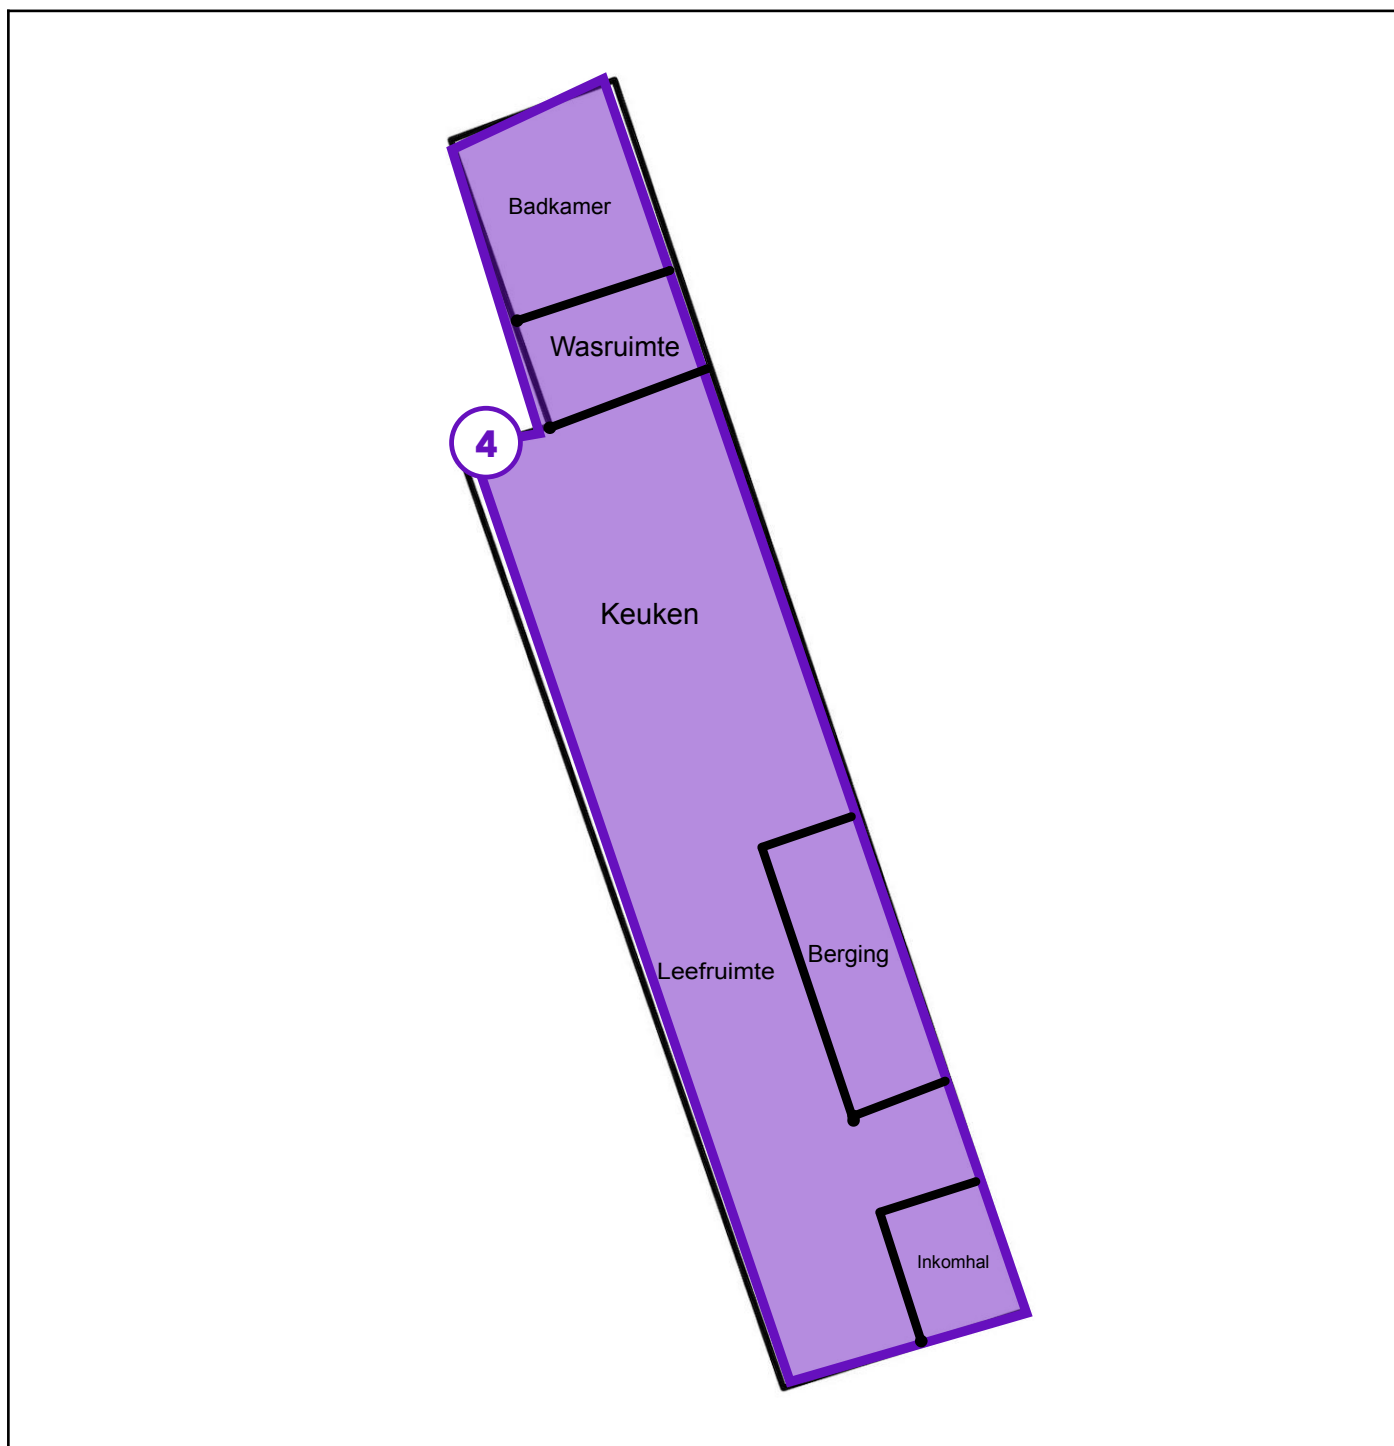
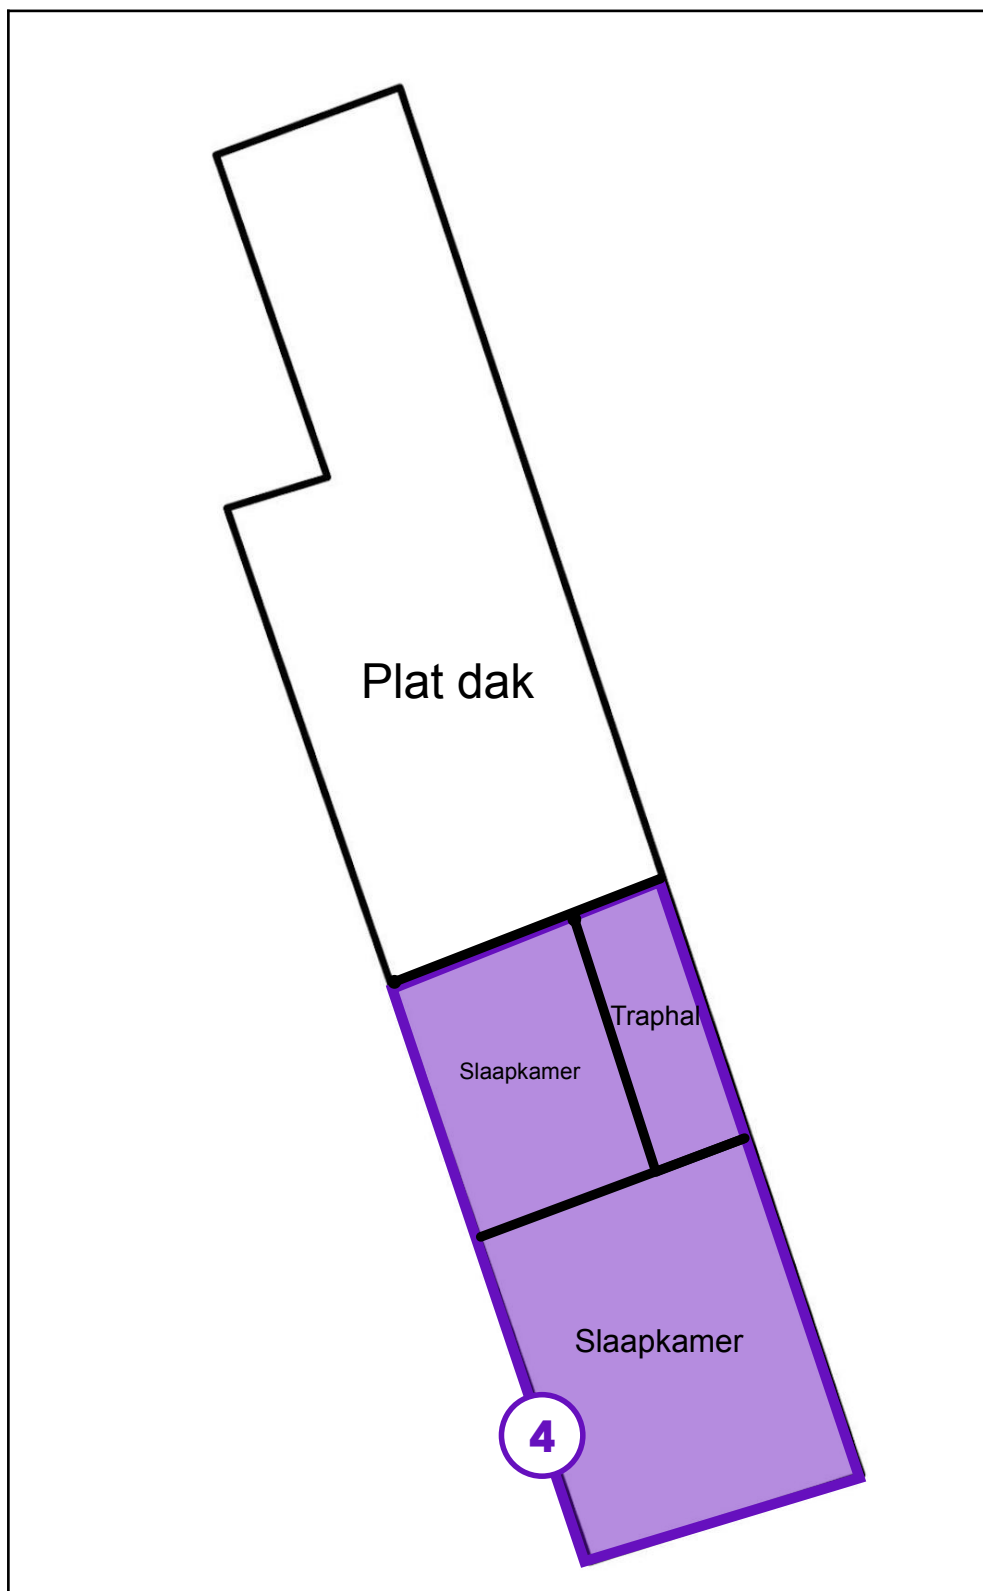
| Beschrijving | Type | Actie |
|---|---|---|
| 4. Valse plafonds (mogelijk) onderliggend pleisterwerk | Advies | - |

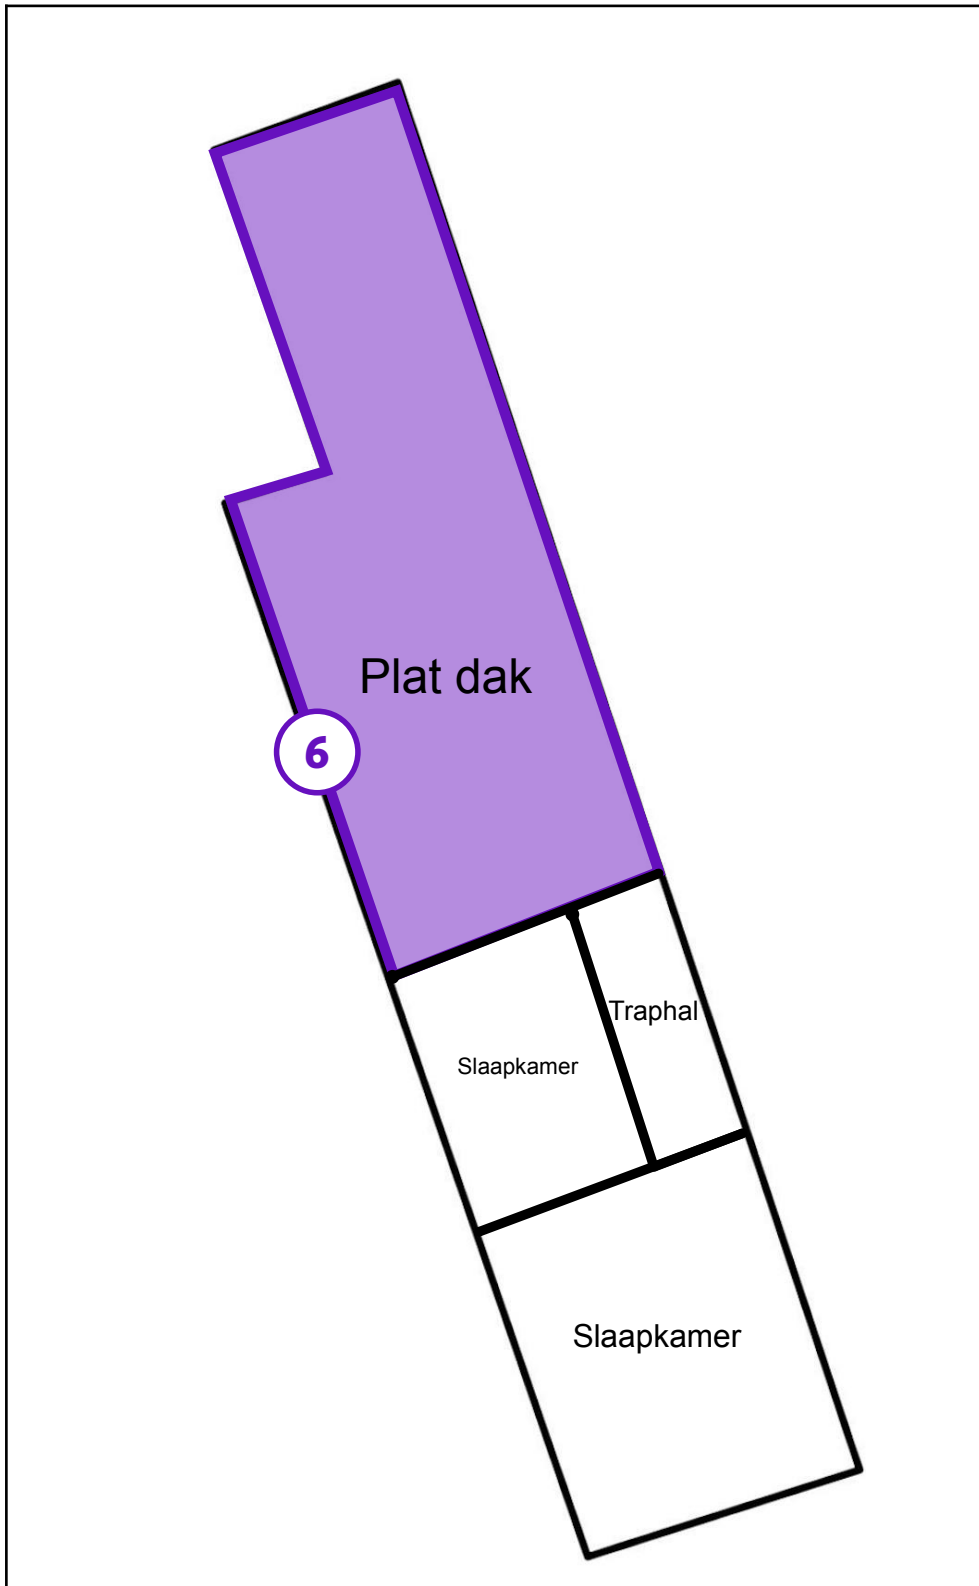
## Plan 1.8: V+1 Plat dak Epdm

| 6. V+1 Plat dak epdm | Advies | - |

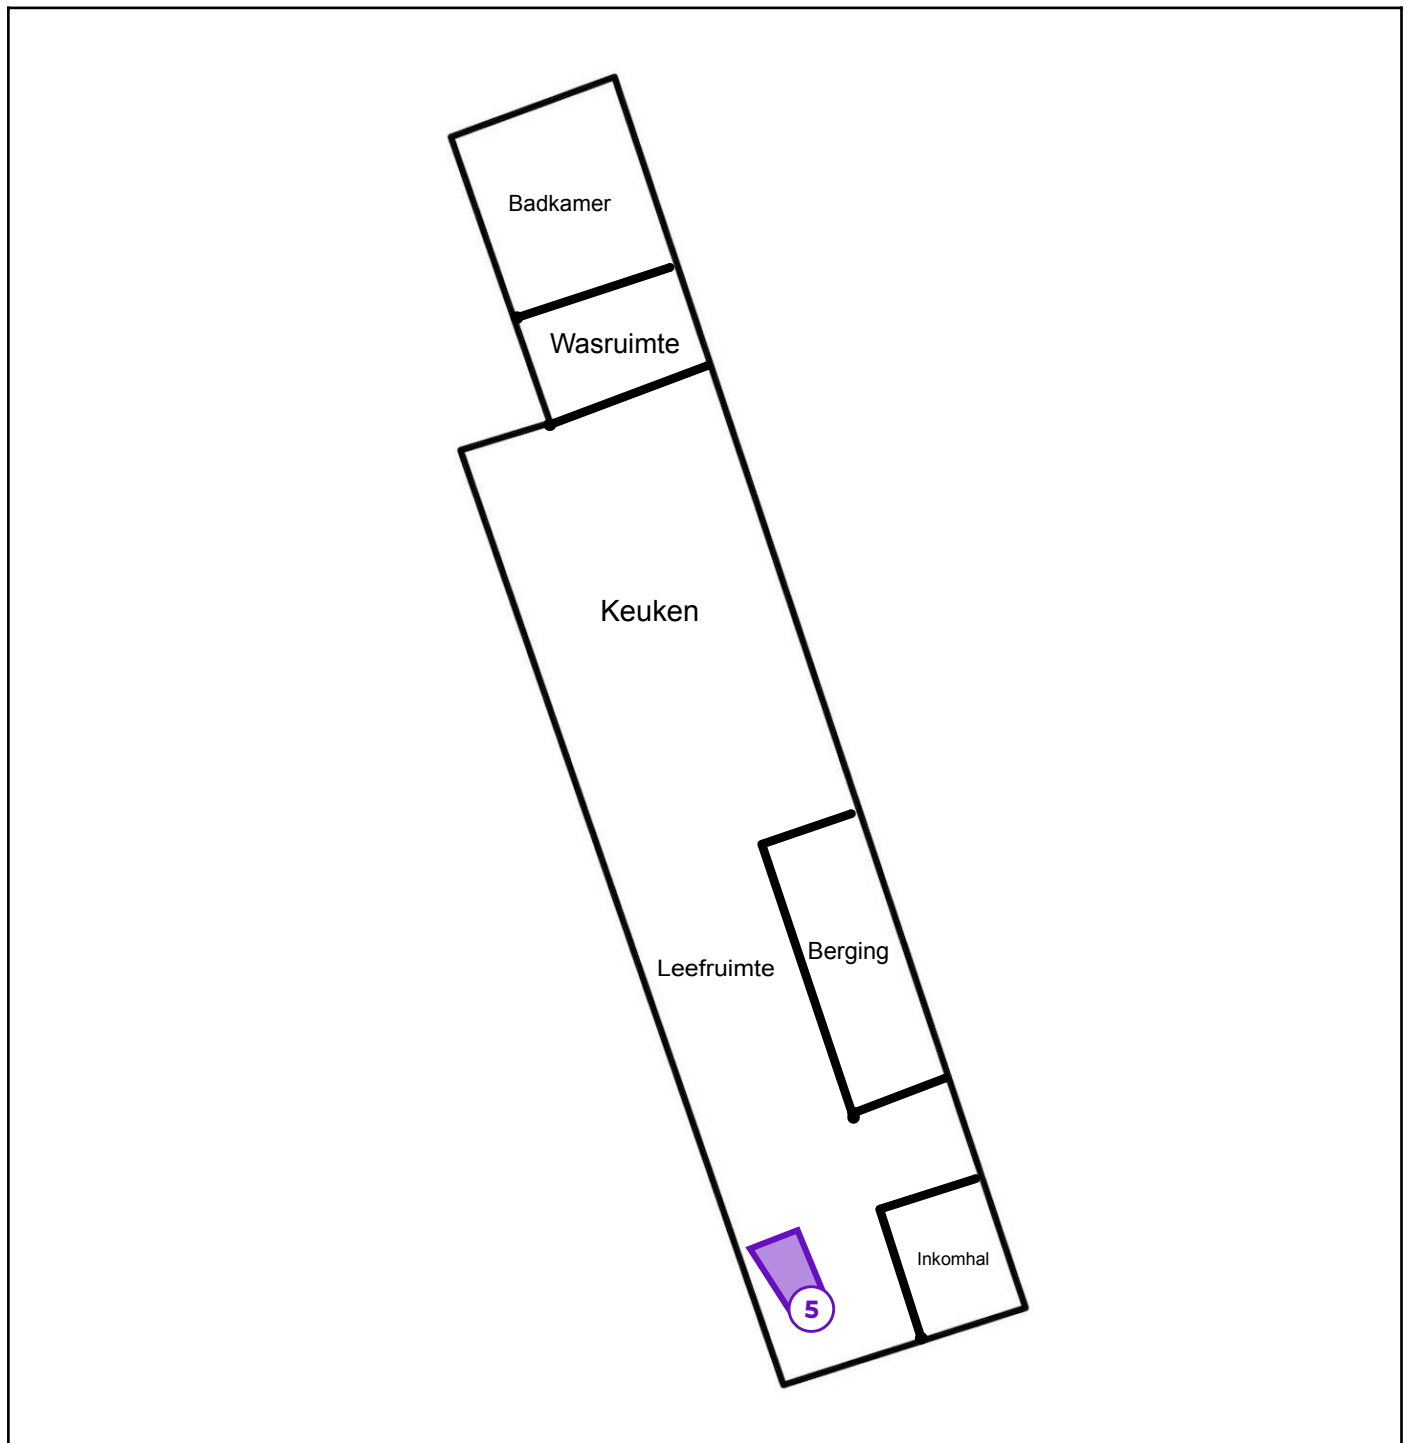
## Plan 1.9: V0 Technische schacht

| Beschrijving | Type | Actie |
|---|---|---|
| 5. Technische schacht (mogelijke) materialen | Advies | - |

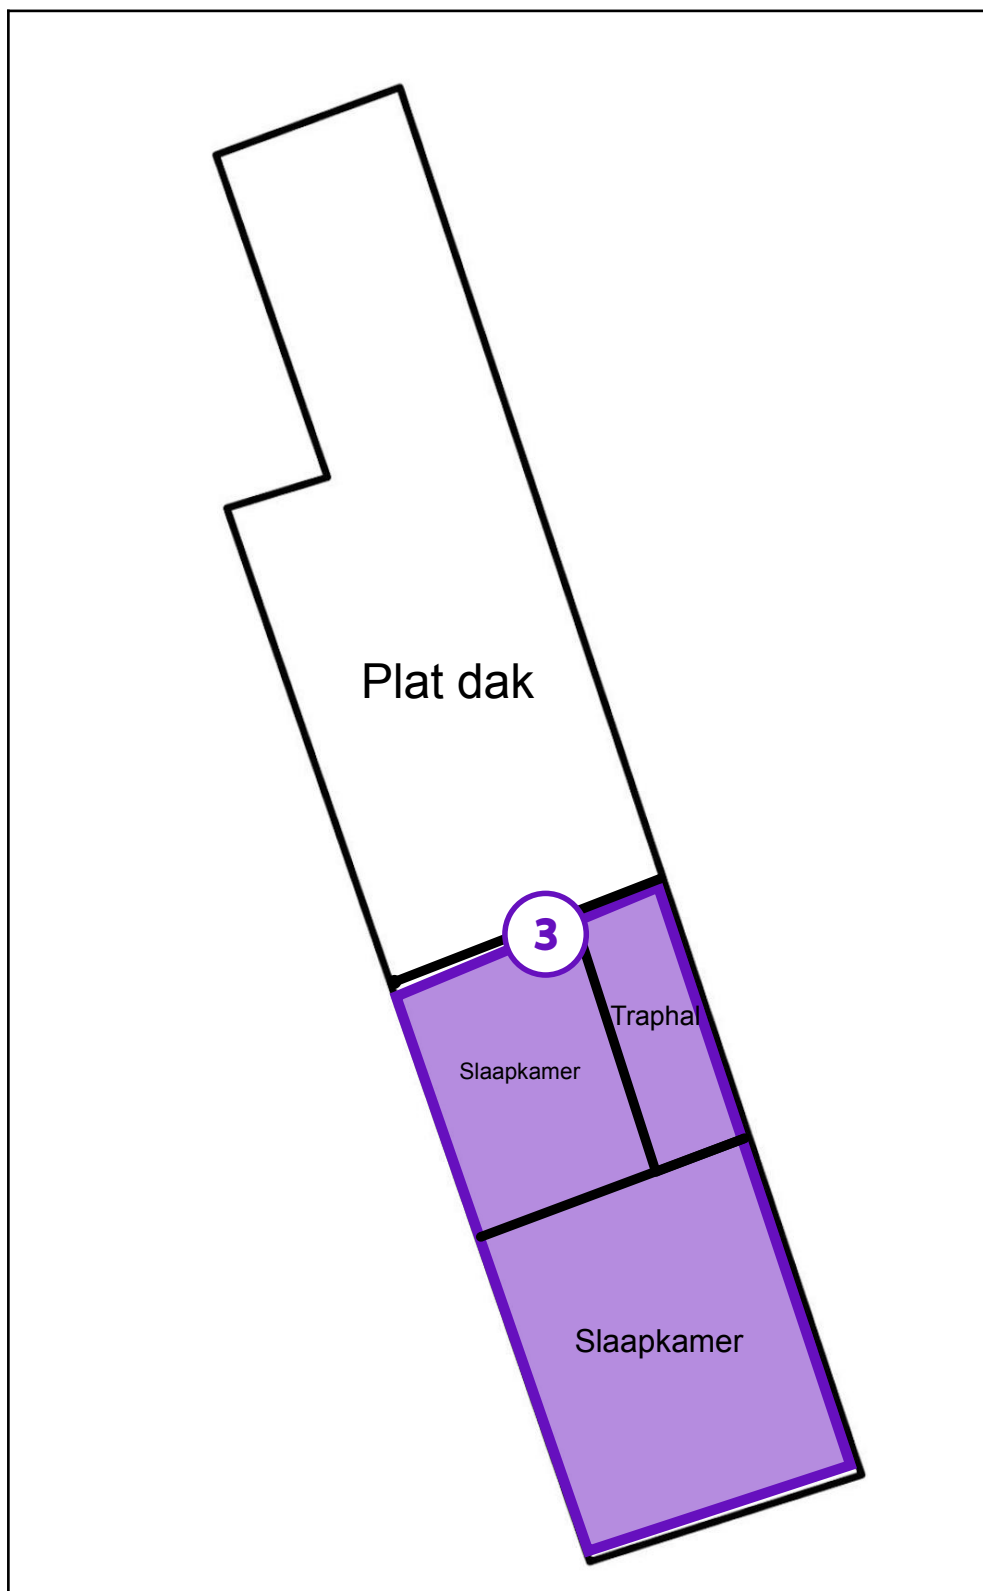
## Plan 1.10: V+1 Oude ondervloeren / lijmlagen

| 3. Oude ondervloeren / oude lijmlagen (mogelijk) | Advies | - |

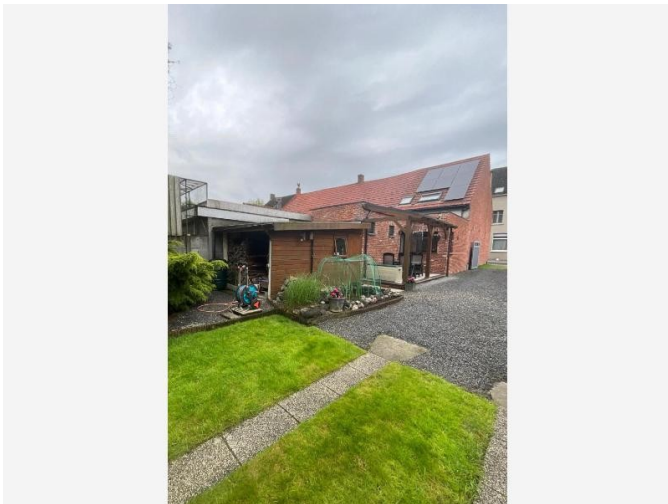
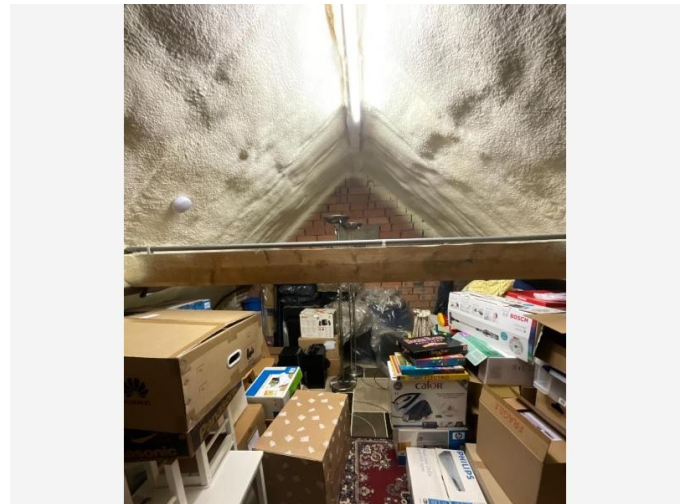
Het asbestmateriaal valt onder de mijlpaal van 2040.

Zorgvuldig beheren

| Eindbeoordeling materiaalrisico | Zeer laag materiaalrisico en/of zeer lage kans op vezelvrijgave |

| Toestand van het materiaal | Licht beschadigd, licht verweerd. Intacte calciumsilicaatplaat of materiaal met categorie 3-gebondenheid |

| # | Type | Referentie | Resultaat |
|---|---|---|---|
| 1.1 | Puntmonster | MM05 | Chrysotiel |

| Asbestmateriaal | Plaat, paneel, tablet - Type Menuiserite |

- Zorg voor een veilig beheer. Vermijd het beschadigen van het asbestmateriaal. Controleer de toestand jaarlijks op wijzigingen.
- Zorg voor een veilig beheer en verwijder dit asbestmateriaal wanneer het bij werken eenvoudig bereikbaar wordt. Controleer de toestand jaarlijks op wijzigingen.

- Eenvoudige handelingen: mag via doe-het-zelf of door werknemer(s) met opleidingsattest eenvoudige handelingen  
Opgeleid personeel (dak werker met 8u basisopleiding asbest)

Indien de platen eenvoudig te verwijderen zijn zonder kans op breken kan dit via doe-het-zelf of door werknemer(s) met opleidingsattest eenvoudige handelingen; Dek de vloer af met plastic folie . Dragen van de nodige beschermingsmiddelen (stofmasker ffp3, wegwerpovertrek CAT III type 5/6, wegwerkhandschoenen, tyvec en afspoelbaar schoeisel)

Verwijder de dakpannen. Fixeer het plaatmateriaal , de asbesthoudende platen één voor één en in hun

geheel verwijderen. Niet gooien, niet breken. Reinig nadien de draagstructuur met vochtige doeken (+stofzuiger met absoluut filter kan niet gehuurd worden dus voor een particulier niet mogelijk.) Alle werknemer(s) moeten wel beschikken over een opleidingsattest eenvoudige handelingen 8u. Voor hechtgebonden toepassingen: Bij verwijdering door doe-het-zelf kan men dit afval dubbel en luchtdicht verpakt aandienen bij het gemeentelijk recyclagepark. Raadpleeg op voorhand de voorwaarden van het recyclagepark. (www.werk.belgie.be - Erkenningen).

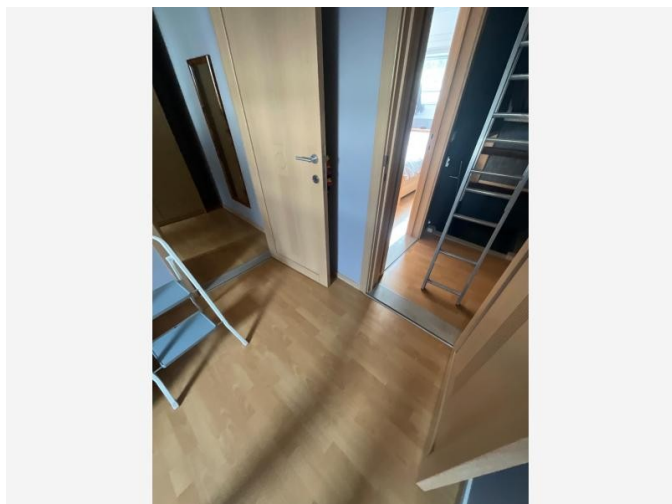
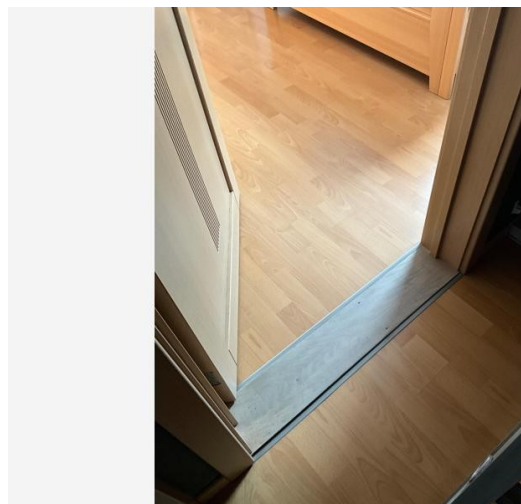
Oude tegels/ vloeren kunnen mogelijk verlijmd zijn met asbesthoudende materialen.

Onder de huidige vloeren kunnen nog restanten aanwezig zijn van oude asbestverdachte vloeren of lijmlagen aanwezig zijn. Destructief of aanvullend onderzoek kan hierover uitsluitsel geven.

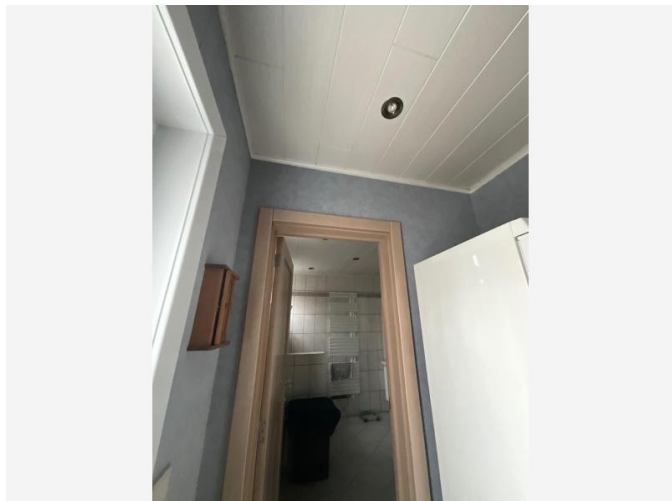
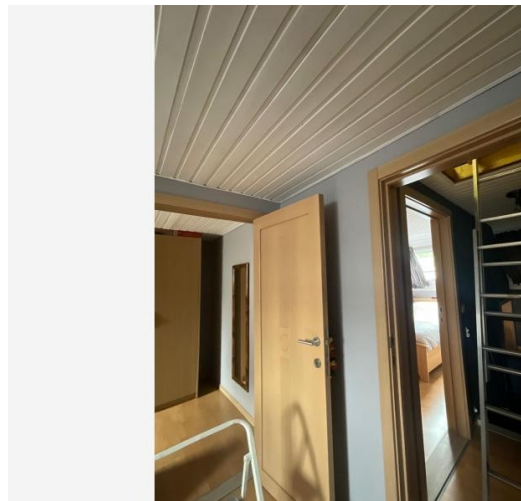
## Fiche 4: Valse plafonds (mogelijk) onderliggend pleisterwerk

Plafonds zijn afgewerkt met valse plafonds in plaatmateriaal (Gipskartonplaat) of houten latten. Het is niet duidelijk of er pleisterwerk of andere verdachte toepassingen aanwezig zijn achter deze valse plafonds, het is aangewezen om bijkomend onderzoek uit te voeren bij werken.

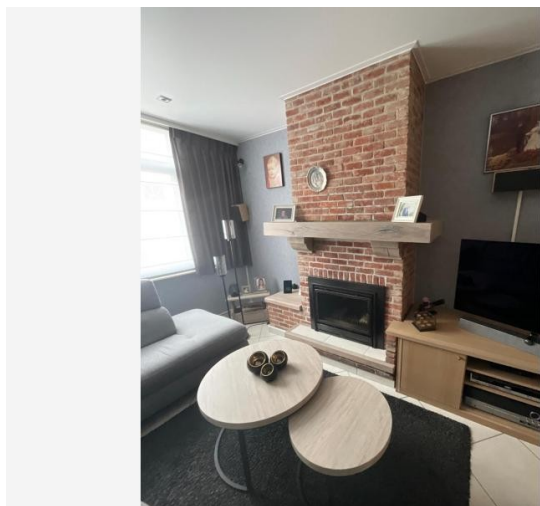
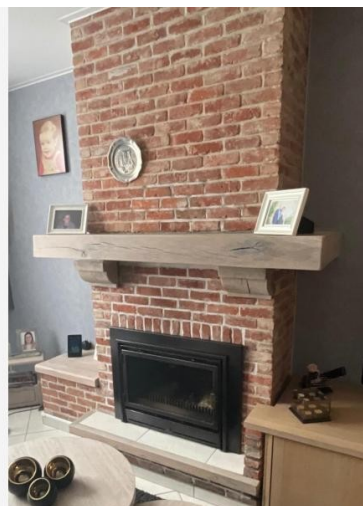
Er is een technische schacht aanwezig. In een schacht kunnen mogelijk nog oude asbestverdachte materialen aanwezig zijn.

Verder aanvullend/ destructief onderzoek kan hierover uitsluitsel geven.

De schacht loopt van gelijkvloers tot op het dak.

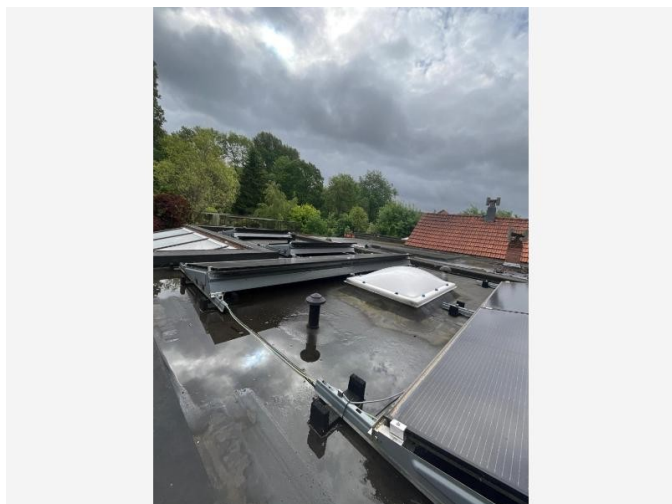
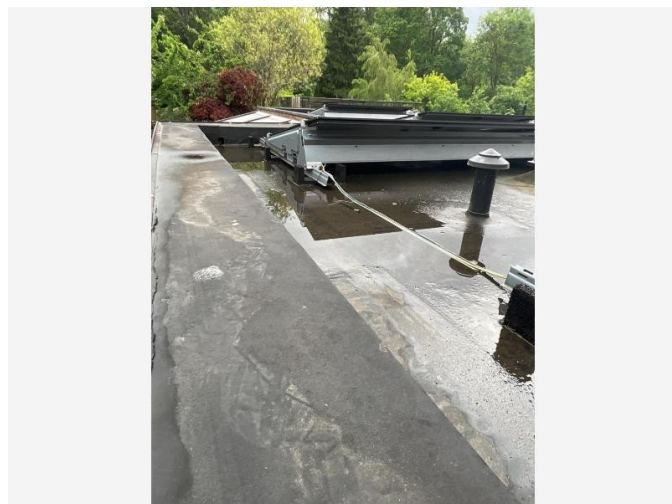
Plat dak is afgewerkt met Epdm, dit is een niet asbestverdacht materiaal.

Onderliggend kunnen mogelijk nog oude asbestverdachte lagen aanwezig zijn, verder aanvullend onderzoek kan hierover uitsluitsel geven.

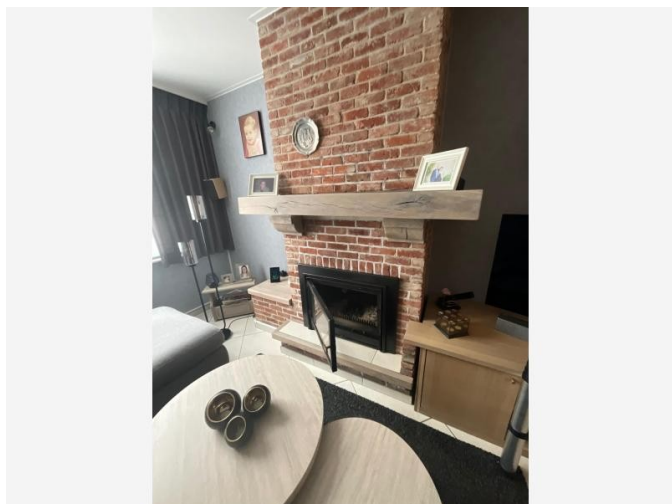
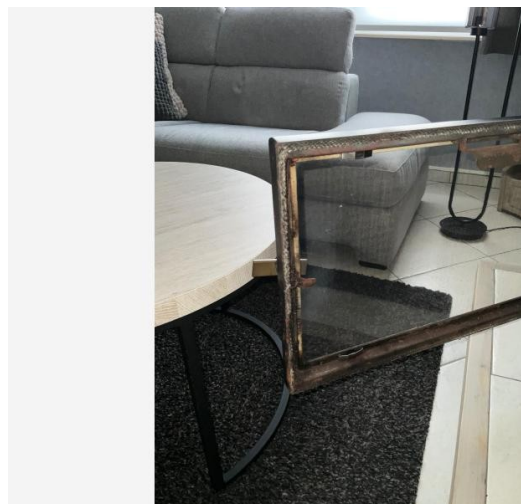
## Fiche 7: V0 Haard touw

Geen asbest

| # | Type | Referentie | Resultaat |
|---|---|---|---|
| 7.1 | Puntmonster | MM04 | Geen asbest |

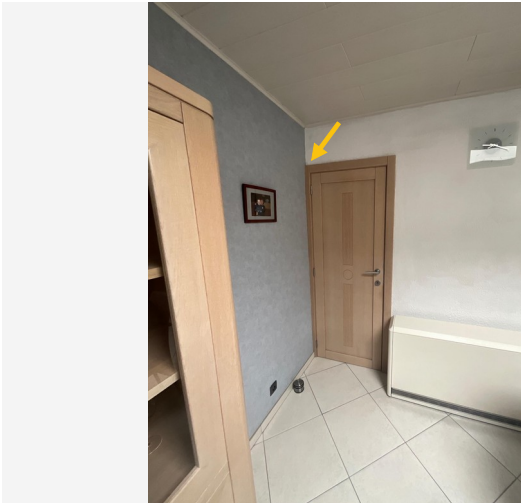
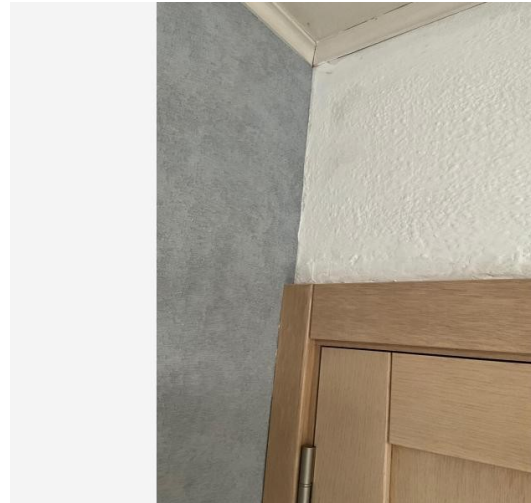
## Fiche 8: Woning pleisterwerk wanden

Geen asbest

| # | Type | Referentie | Resultaat |
|---|---|---|---|
| 8.1 | Mengmonster | MM01 | Geen asbest |

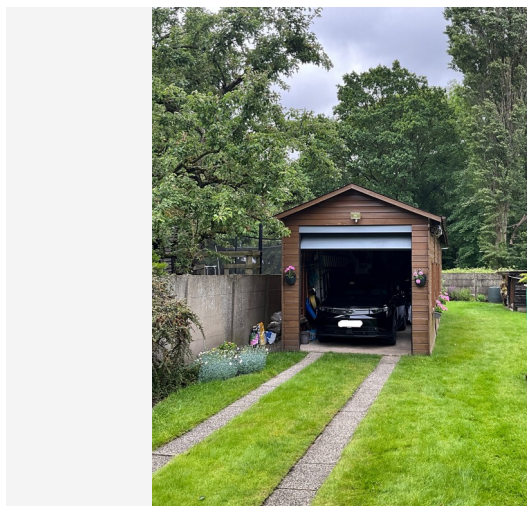
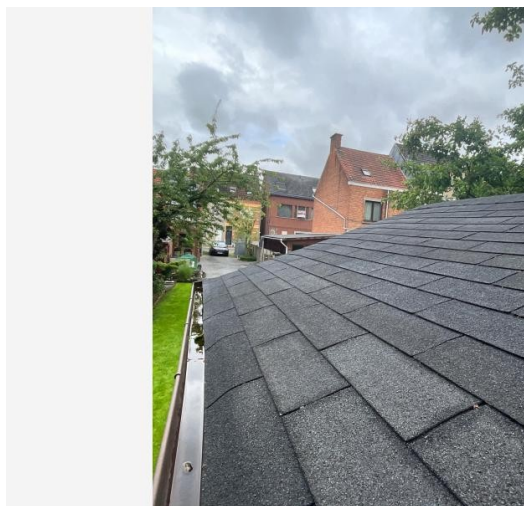
## Fiche 9: Tuinhuis roofing

Geen asbest

| # | Type | Referentie | Resultaat |
|---|---|---|---|
| 9.1 | Puntmonster | MM03 | Geen asbest |

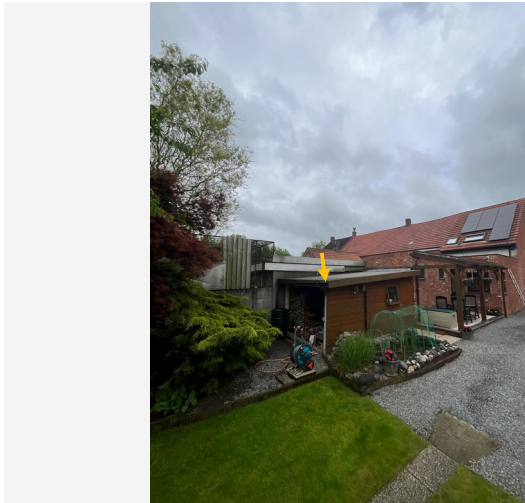
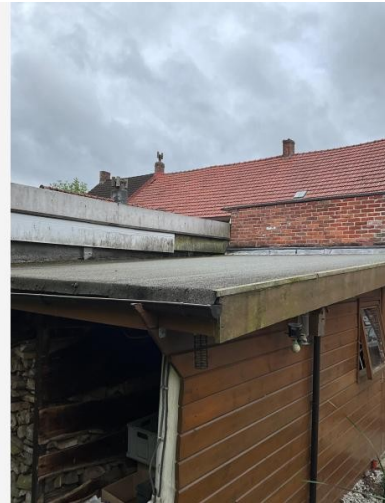
## Fiche 10: Tuinhuis roofing

Geen asbest

| # | Type | Referentie | Resultaat |
|---|---|---|---|
| 10.1 | Puntmonster | MM02 | Geen asbest |

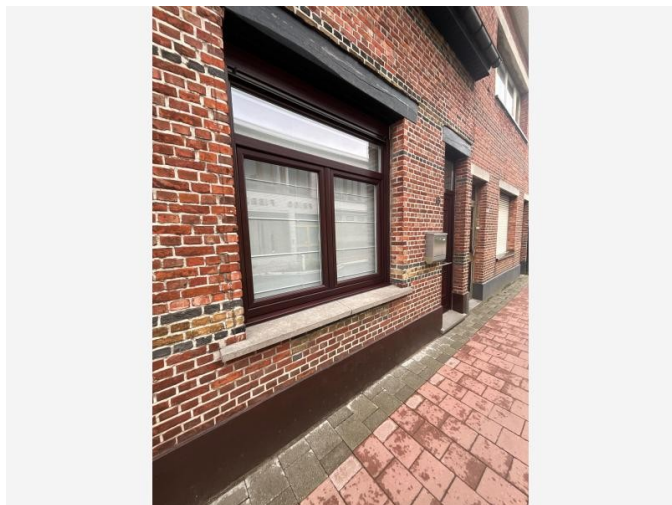
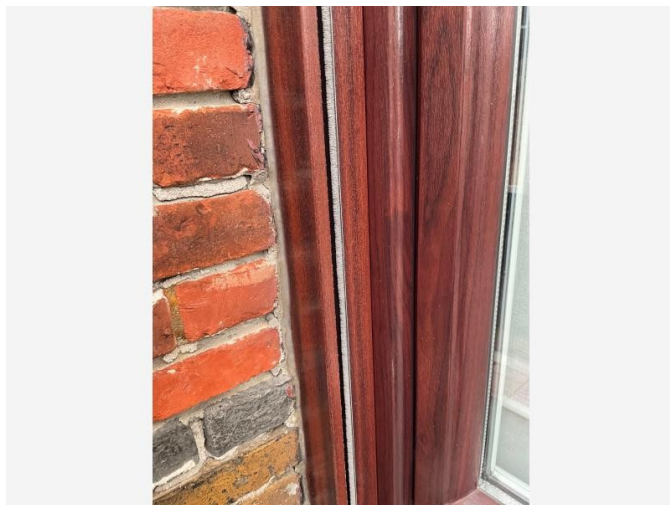
### Fiche 11: Woning mastieken/ kitwerken

| Beschrijving | Notitie | Terug te vinden op plannen |
|---|---|---|
| Fiche 11: Woning mastieken/ kitwerken | Woning is afgewerkt met transparante silicone, dit is geen asbestverdacht materiaal. | - |

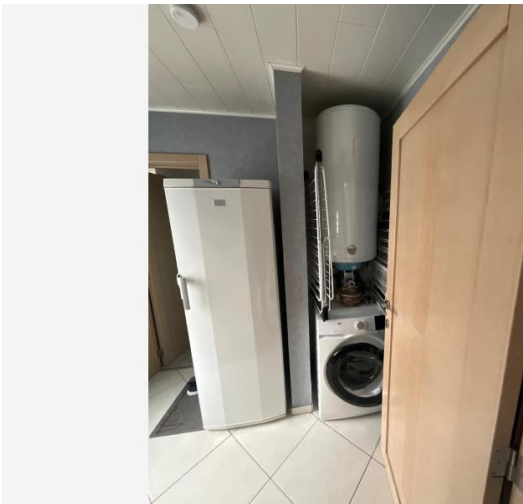
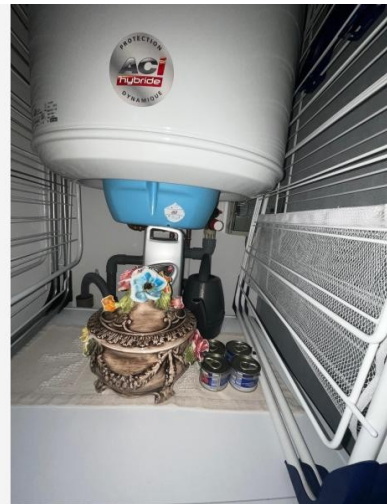
## Fiche 13: Woning materialen aan de stookketel

| Beschrijving | Notitie | Terug te vinden op plannen |
|---|---|---|
| Fiche 13: Woning materialen aan de stookketel | Recente ketel, geen asbestverdachte materialen aanwezig. | - |

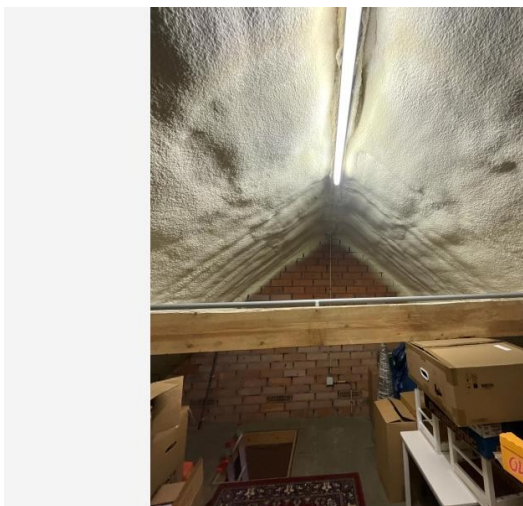
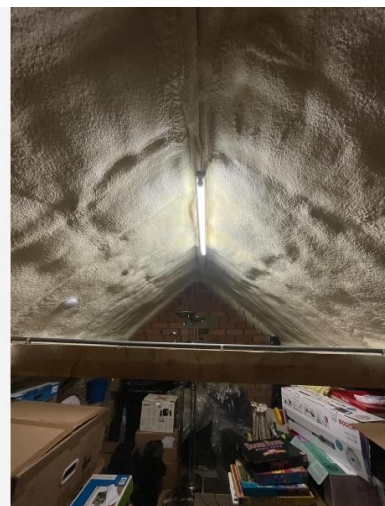
### Fiche 15: Woning materialen onder de dakbedekking (onderdak)

| Beschrijving | Notitie | Terug te vinden op plannen |
|---|---|---|
| Fiche 15: Woning materialen onder de dakbedekking (onderdak) | <p>Woning is aan de binnenzijde afgewerkt met een gespoten purisolatie.</p> <p>Onder deze laag kunnen er mogelijk nog oude lagen aanwezig zijn. Verder aanvullend/destructief onderzoek kan hierover uitsluitsel geven.</p> | - |
