# Asbestinventarisatetest

Kempensedreef 10, 2900 Schoten

Attestnummer : 20260305-000420.000

Uitgegeven op : 05.03.2026

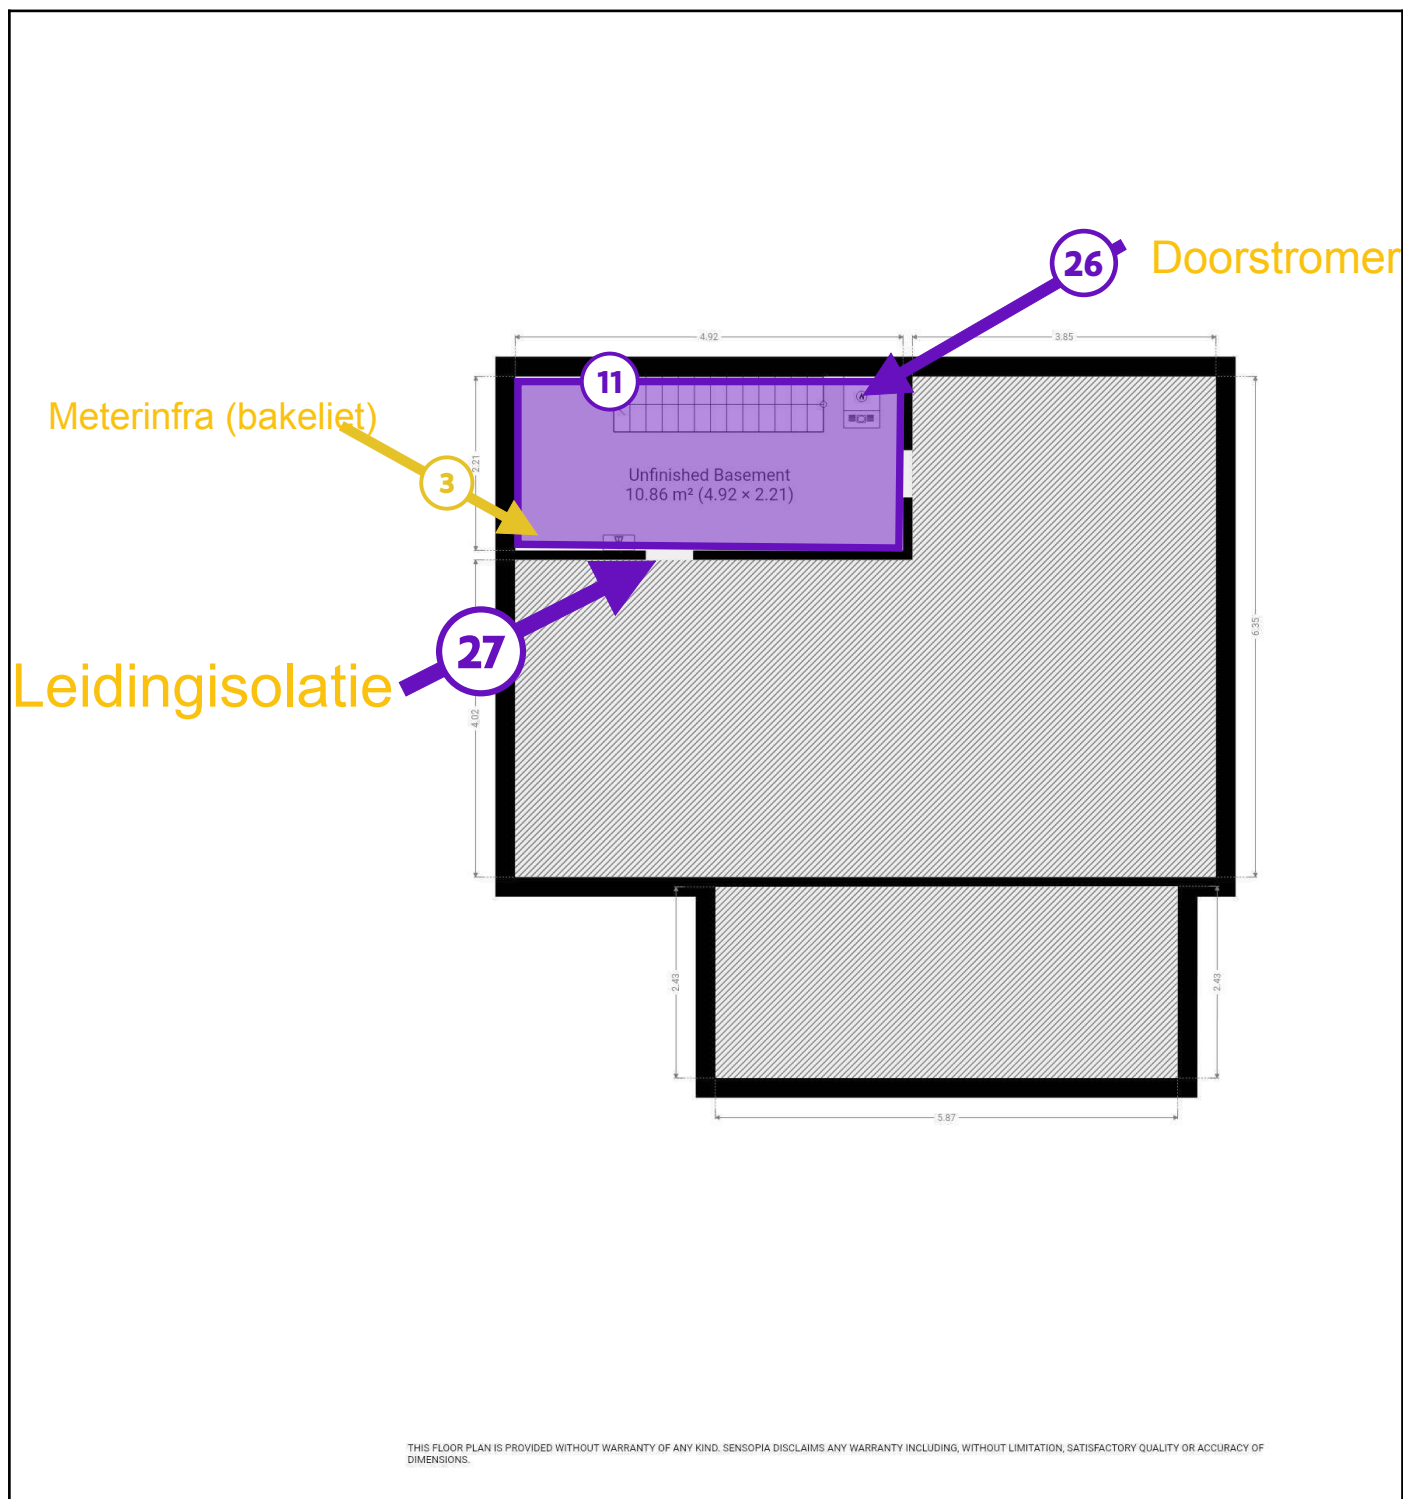
## Plan 1.3: V-1 Lijm vloerbekleding

Beschrijving	Type	Actie
3. Meterinfra (Type bakeliet) kelder	Asbestmateriaal	Zorgvuldig beheren

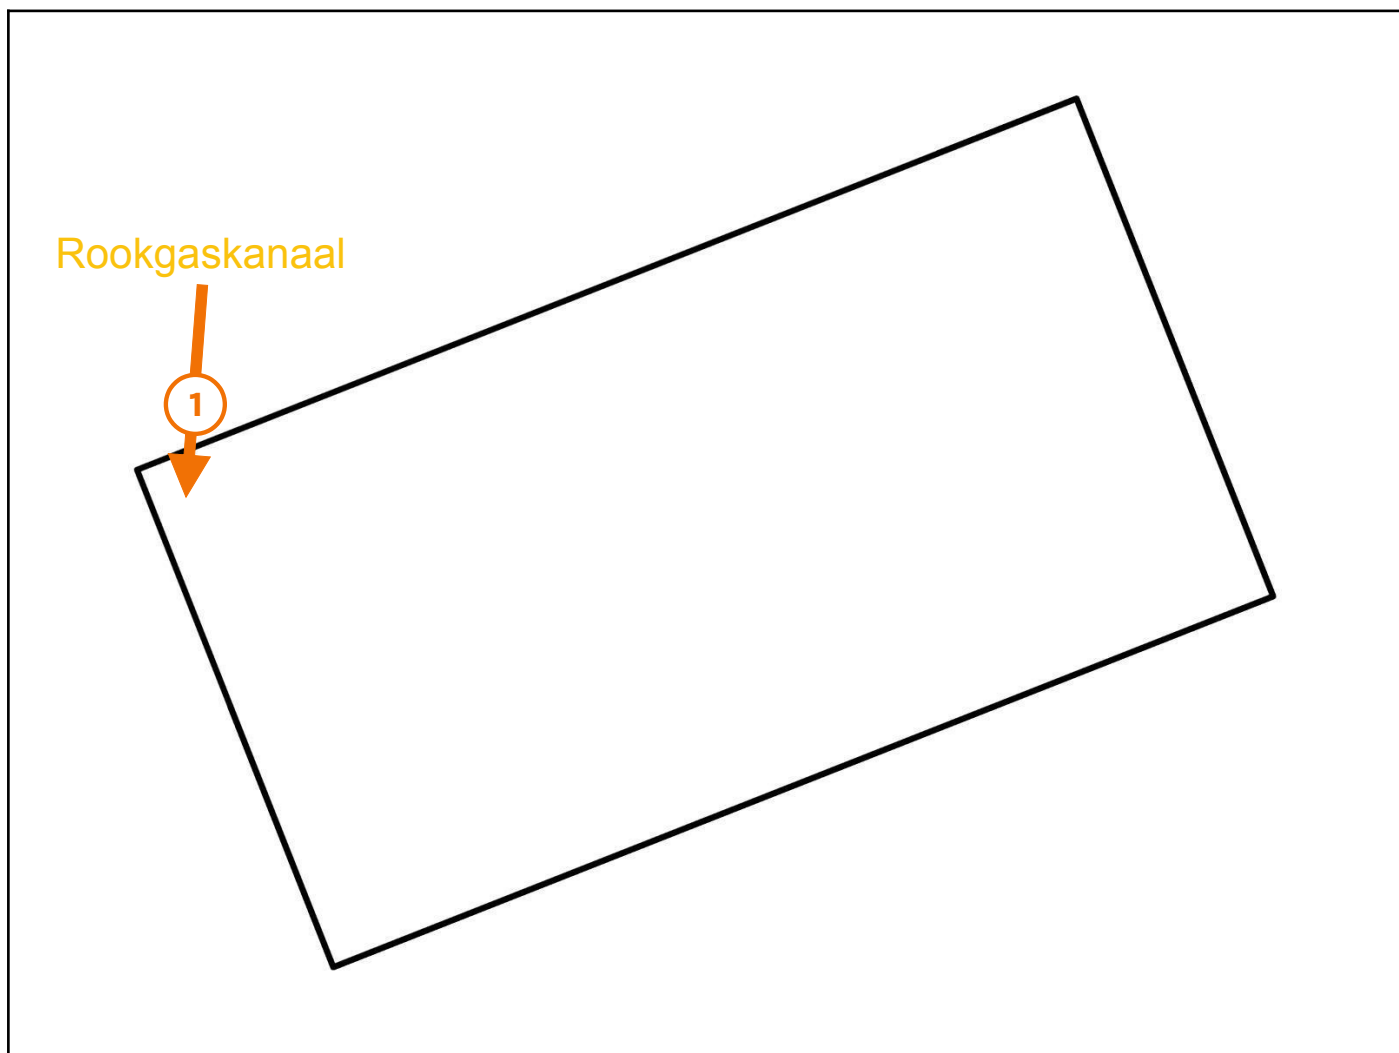
## Plan 3.3: Garage rookgaskanaal

Beschrijving	Type	Actie
1. Rookgaskanaal (Garage)	Asbestmateriaal	<a href="#">Verwijderen</a>

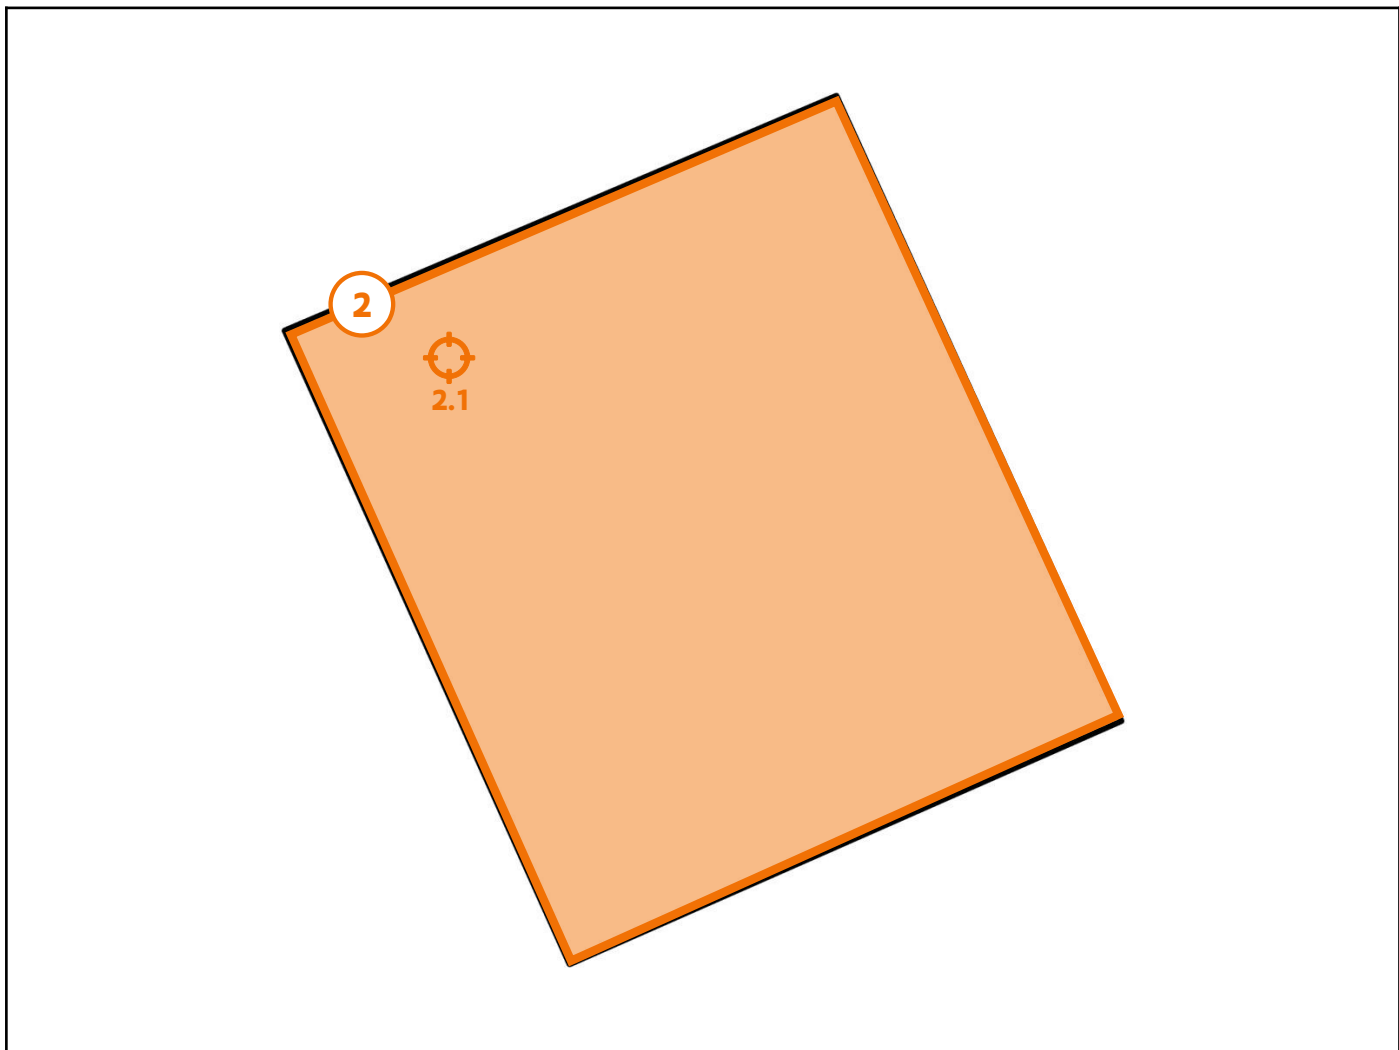
## Plan 4.1: Stal dakbedekking

Beschrijving	Type	Actie
2. Golfplaat (Paardenstal)	Asbestmateriaal	<a href="#">Verwijderen</a>
2.1 Code: MM05	Puntmonster	-

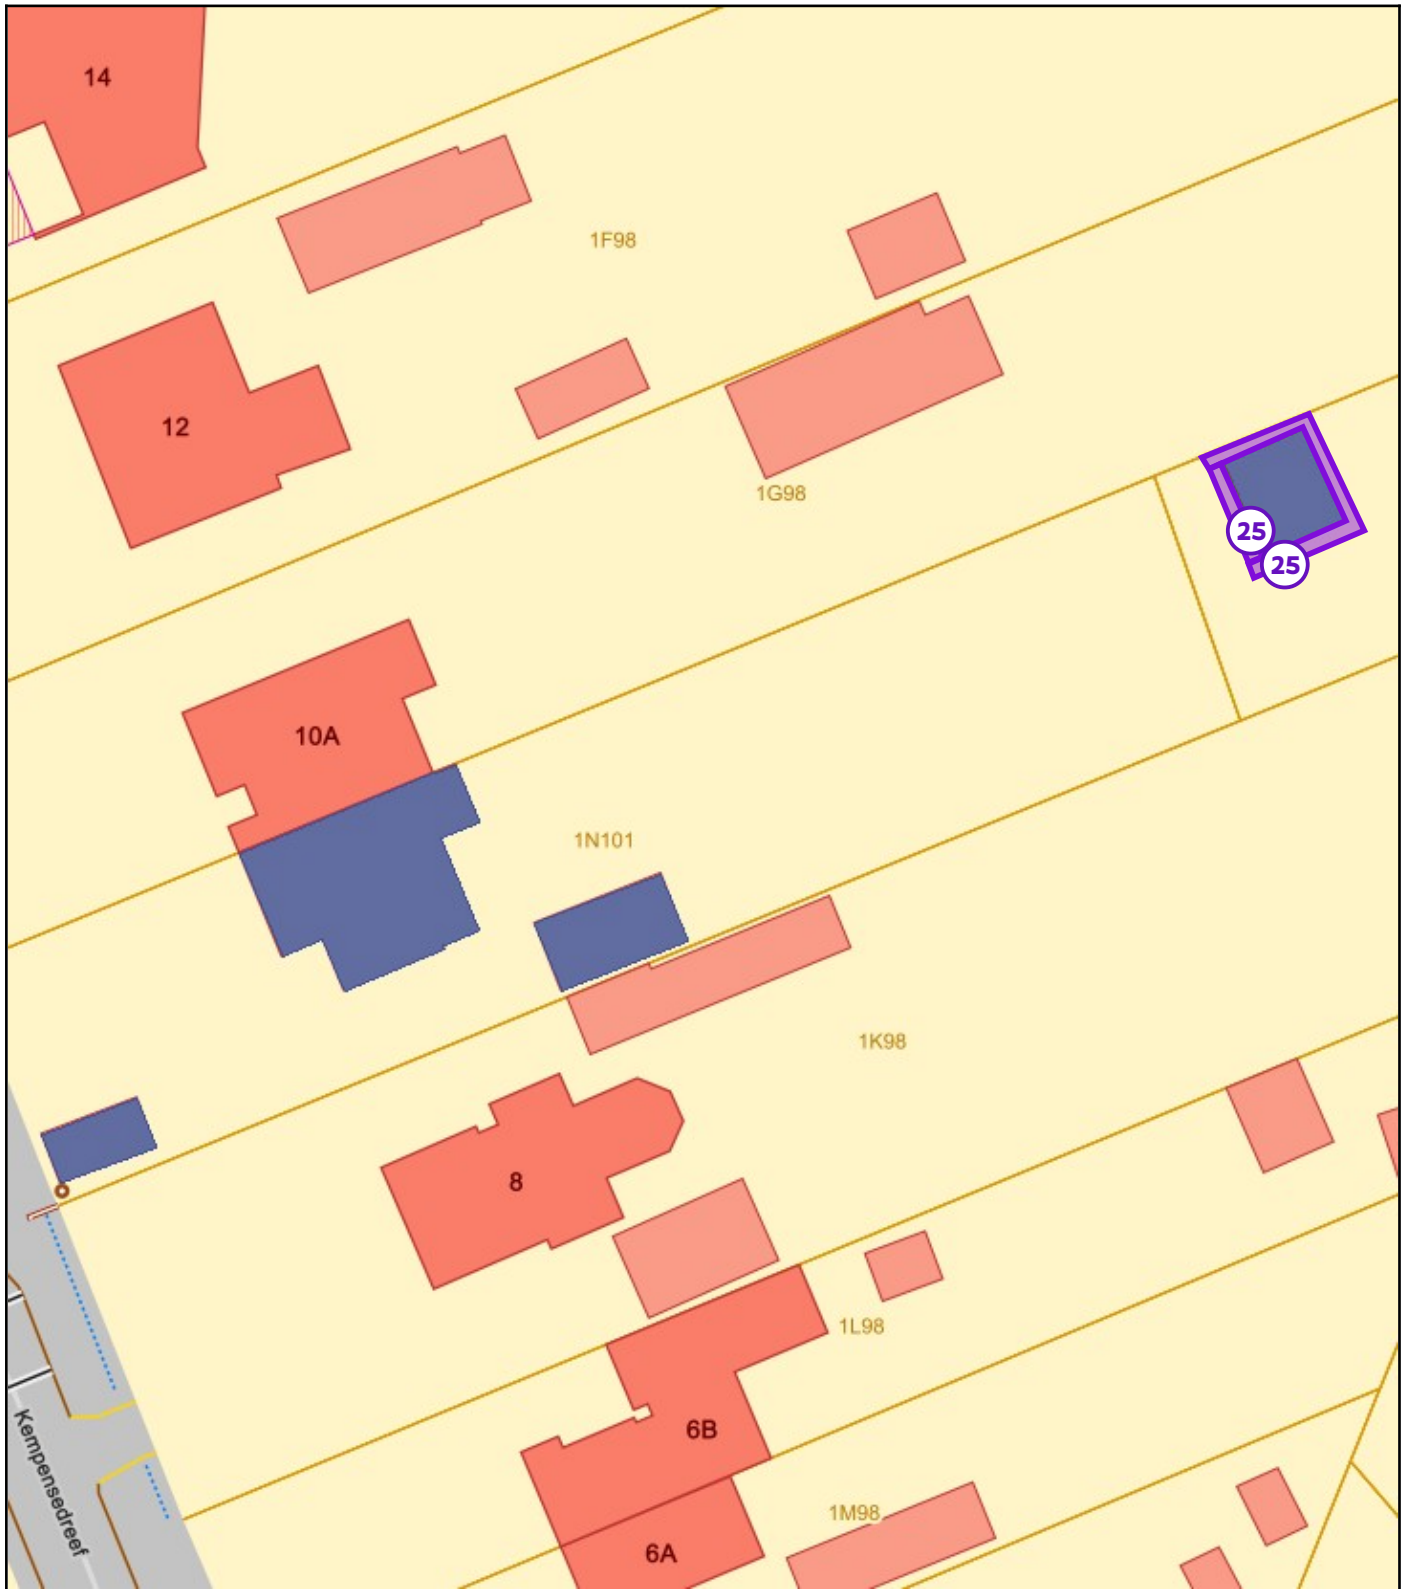
## Plan 5.1: Afdruiptzones/afvloeizones

25. Afdruipzone golfplaten (Paardenstal)	Afdruipzone/afvloeizone	-
--	-------------------------	---

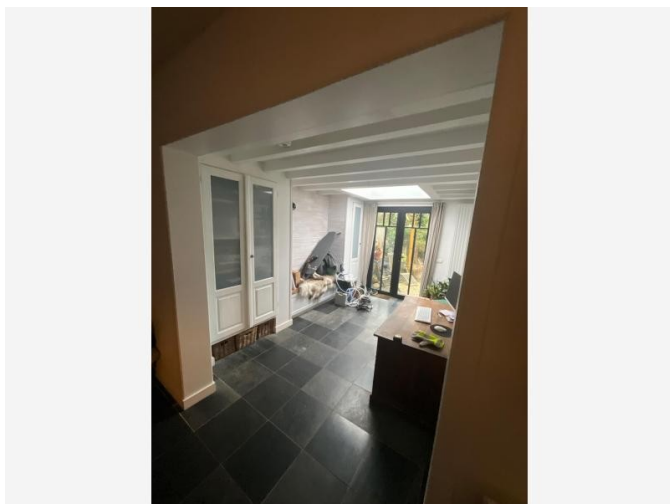
Opmerking	De achterbouw is gezet in 2018, hierdoor is deze uitgesloten van het onderzoek.
-----------	---

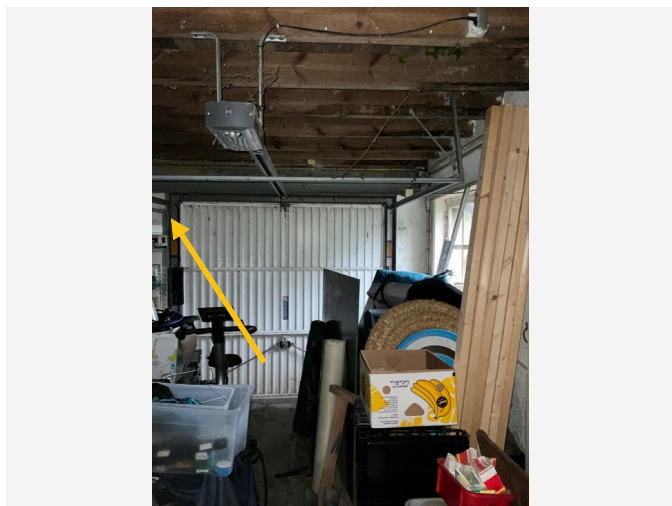
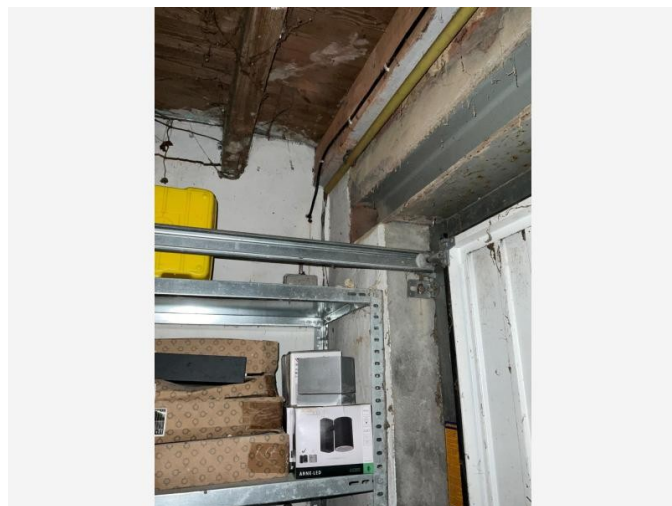
## Fiche 20: Cementpleister wand (Garage)

Geen asbest

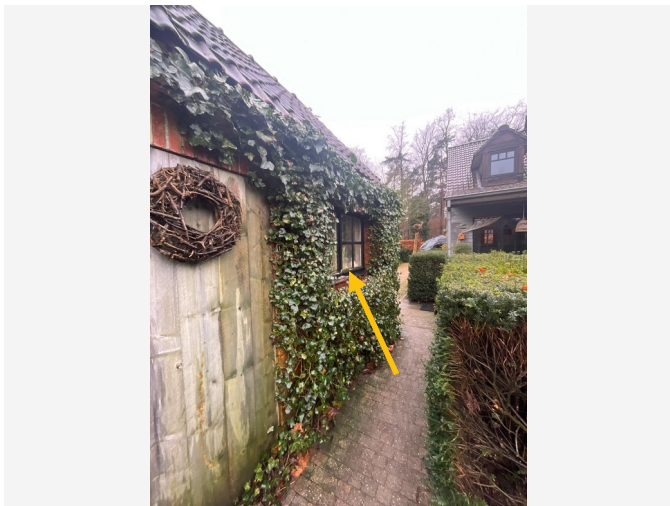
## Fiche 23: Kitwerk raam (Garage)

Geen asbest
