Asbestinventarisatetest

11040A0001/00P101 - Het perceel is gelegen achteraan de Kempensedreef Nr 10 te Schoten.

Attestnummer : 20260304-000281.000

Zone 1: Bungalow

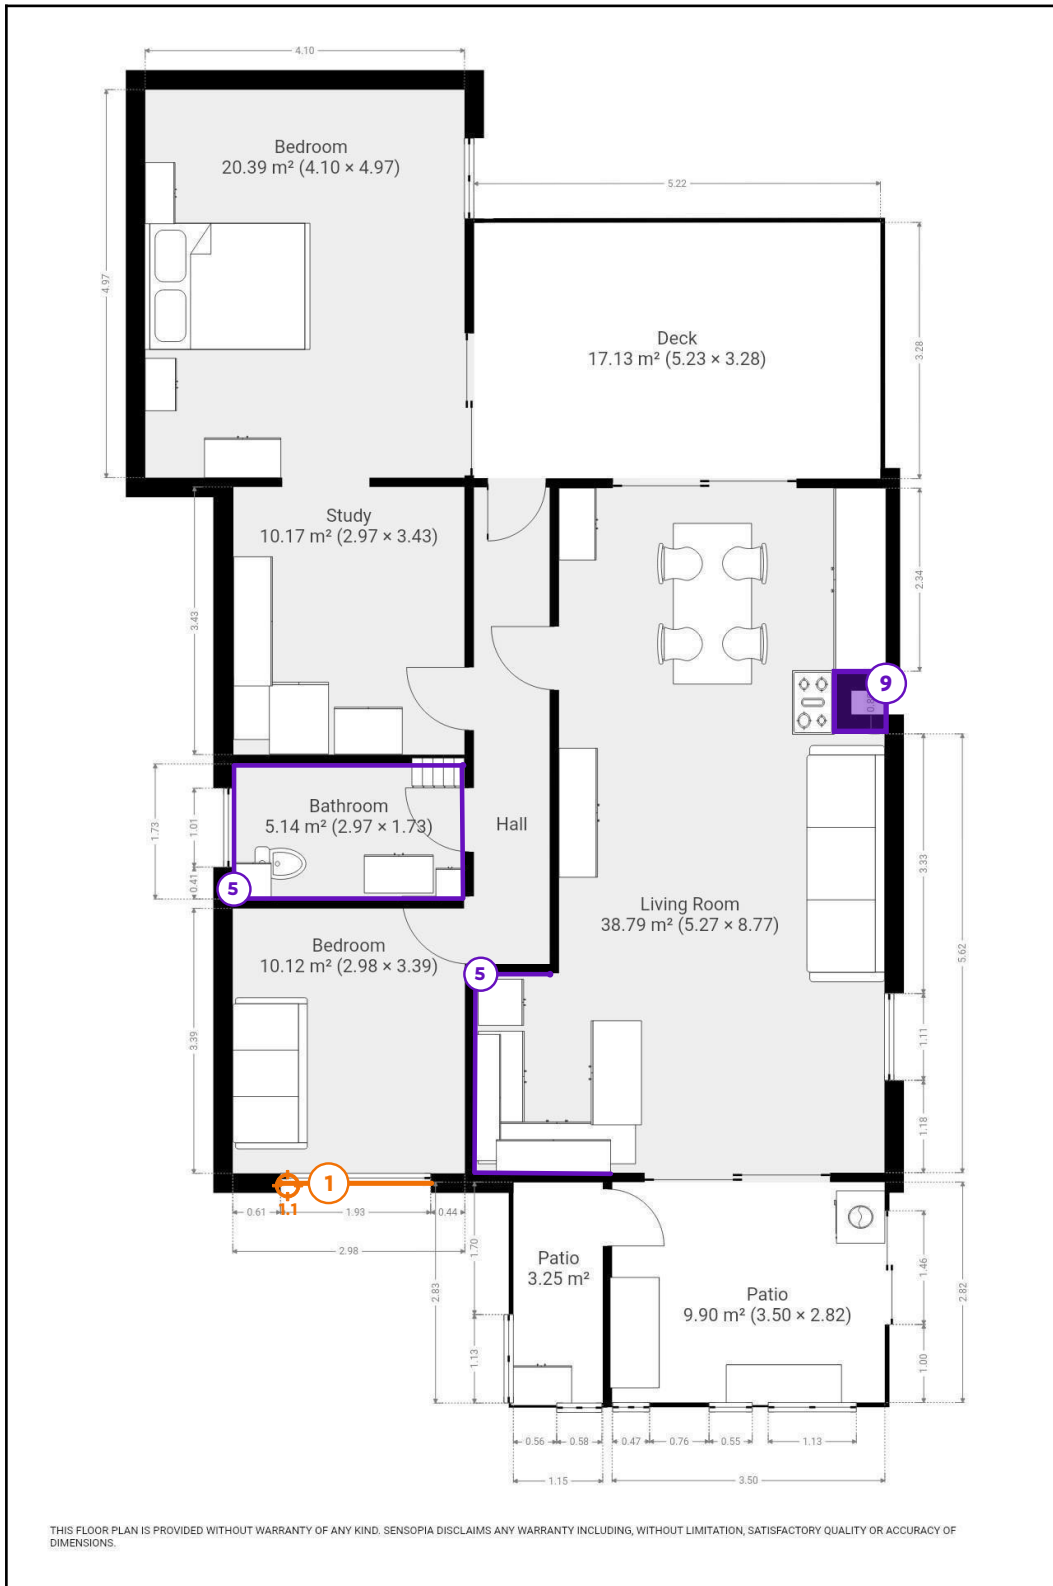
Plan 1.4: V0 Lijm wandtegels + kitwerk + schacht

1. Kitwerk glas-kader (Slaapkamer)	Asbestmateriaal	Verwijderen
1.1 Code: MM04	Puntmonster	-
5. Lijm wandtegels	Advies	-
9. Technische schacht	Advies	-

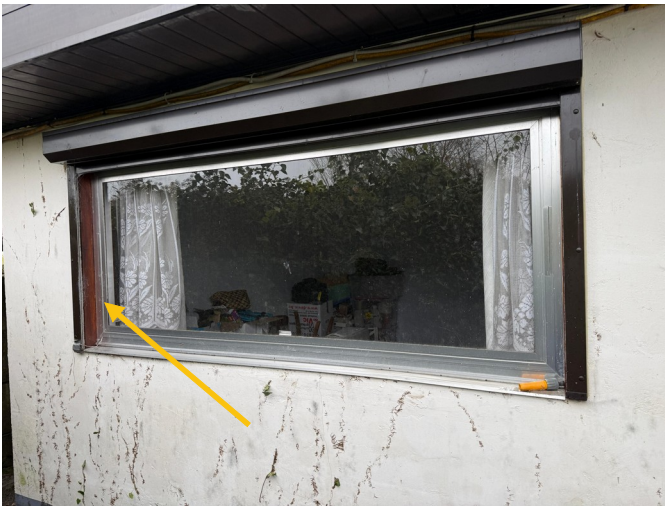
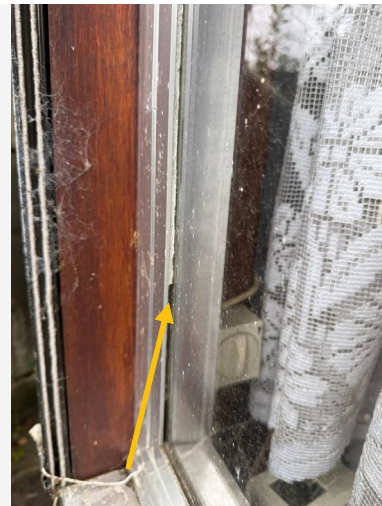
Conclusie

Actie

Het asbestmateriaal valt onder de mijlpaal van 2040.

Eindbeoordeling materiaalrisico	Verhoogd materiaalrisico en/of verhoogde kans op vezelvrijgave
---------------------------------	--

Gebondenheid	Categorie 1: hechtgebonden in oorsprong
Asbestsoort (vezeltype)	Alleen chrysotiel
Asbestconcentratie	Laag (< 50%)
Afschermingsgraad van het gehele materiaal	Geheel of deels (ook) vrij aan de binnenlucht
Toestand van het materiaal	Matig beschadigd, matig verweerd

#	Type	Referentie	Resultaat
1.1	Puntmonster	MM04	Chrysotiel

Beschrijving	Kitwerk glas-kader (Slaapkamer)
Omgeving	Grenst aan binnen- en buitenlucht
Primaire drager	Wandopening verticaal (raam, deur, ...)
Asbestmateriaal	In-situ afwerkingslagen - Pasta, stopverf, voegsel, stopsel, vulsel, mastiek, katten, ...
Bindmiddel van asbestmateriaal	Kitten, mastiek, pasta
Gebondenheid op basis van bindmiddel	Hecht
Hoeveelheid (gewicht - aantal)	<ul style="list-style-type: none">• 0,50 kg - 1 stuk
Totaal gewicht	0,50 kg
Eenvoudig bereikbaar	Ja
Bevestigingswijze	<ul style="list-style-type: none">• Geklemd• Verlijmd, ingegoten, versmeerd
Identificatiemethode	Een monstername door de asbestdeskundige met laboanalyse door een asbestlabo.
Destructieve handeling voor identificatie	Nee
Opmerking	Het gewicht en lm is een beredeneerde schatting. Er worden geen rechten verleend aan deze oppervlaktes. De dikte is een schatting die voorkomt uit de monsterplaatsen en is daarom niet altijd representatief

Verwijderen

- Zorg voor een veilig beheer. Vermijd het beschadigen van het asbestmateriaal. Controleer de toestand jaarlijks op wijzigingen.

- Eenvoudige handelingen: mag via doe-het-zelf of door werknemer(s) met opleidingsattest eenvoudige handelingen
Bij het vervangen van de ramen kan de mastiek mee verwijderd worden, door de plaatsers van het nieuw raamwerk. Alle werknemer(s) moeten wel beschikken over een opleidingsattest eenvoudige handelingen 8u. Het is aangewezen dit materiaal te laten verwijderen door een erkend asbestverwijderaar of iemand met opleidingsattest éénvoudige handelingen. Het materiaal moet volledig gefixeerd kunnen worden voor de verwijdering. Als dit materiaal kan verwijderd worden zonder te breken, scheuren, beschadigen... en het asbest gefixeerd is, dan kan dit met eenvoudige handelingen. Vermijd stofvorming op elk moment van de werken. Het gebruik van sneldraaiende werktuigen (boormachine, slijpschijf, hogedrukreiniger...) is verboden. Zorg voor gepaste persoonlijke beschermingsmiddelen: minimaal FFP3-mondmasker (EN 149), wegwerpoverall met kap (minimaal Cat III, type 5/6), wegwerphandschoenen en overschoenen of afspoelbaar schoeisel. Afval: Een recyclagepark aanvaardt geen niet-hechtgebonden asbestafval. Het niet-hechtgebonden asbestafval dubbel verpakt afvoeren via een geregistreerd asbestinzamelaar (link: OVAM Webloket Registraties) of via een erkende asbestverwijderaar (link: www.werk.belgie.be - Erkenningen). Oud raamwerk

word gerecycleerd, er mogen geen restanten aan het raamwerk achter blijven. Bewaar bewijsdocumenten van de asbestverwijdering (facturen, werkplannen, foto's, afgiftebewijzen afval, vrijgavemetingen...) met het oog op een aanpassing van het asbestattest. Raadpleeg voor de start van de werken en voor meer informatie zeker de toelichtingen achteraan in dit asbestattest en via www.asbestinfo.be.

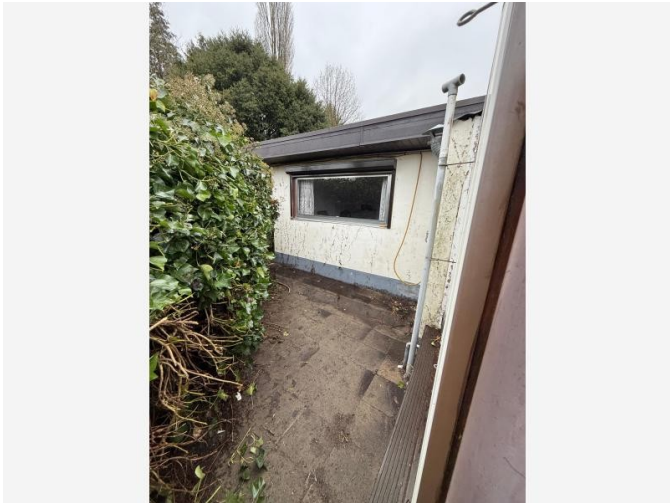
Tijdelijke beperking

Reden: Niet-waarneembaar

Uitleg van de asbestdeskundige: Deze verplicht te beschrijven ruimte of materiaal is niet waarneembaar waardoor er op dit ogenblik in de databank geen adviesfiche voor kan opgesteld worden.

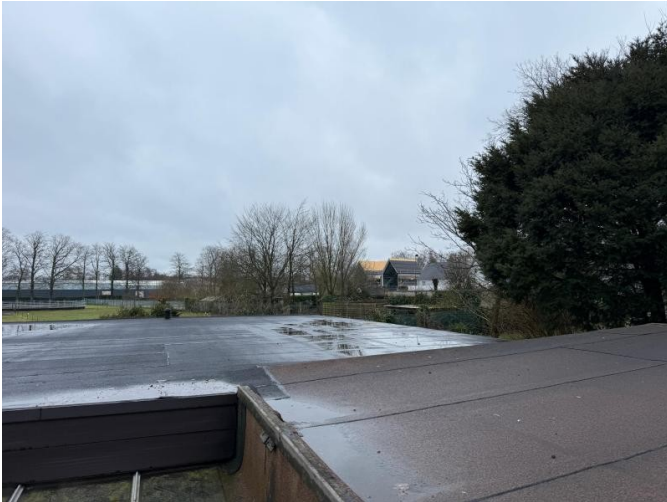
Fiche 3: Materialen onder de dakbedekking (onderdak, ...)

Tijdelijke beperking

Reden: Niet-waarneembaar

Uitleg van de asbestdeskundige: Deze verplicht te beschrijven ruimte of materiaal is niet waarneembaar waardoor er op dit ogenblik in de databank geen adviesfiche voor kan opgesteld worden.

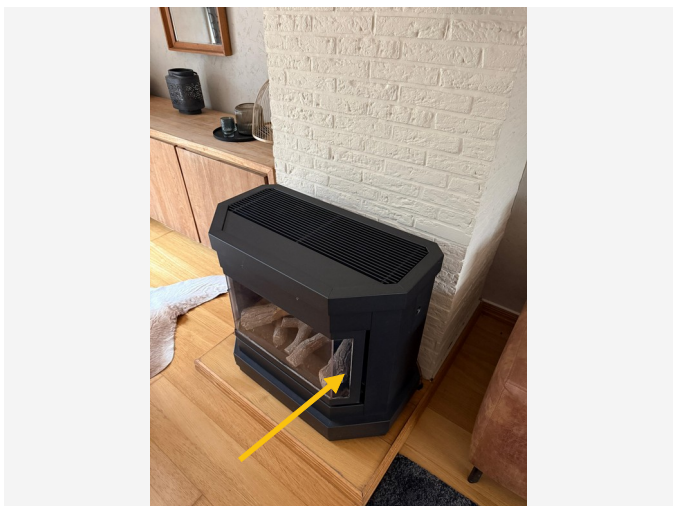
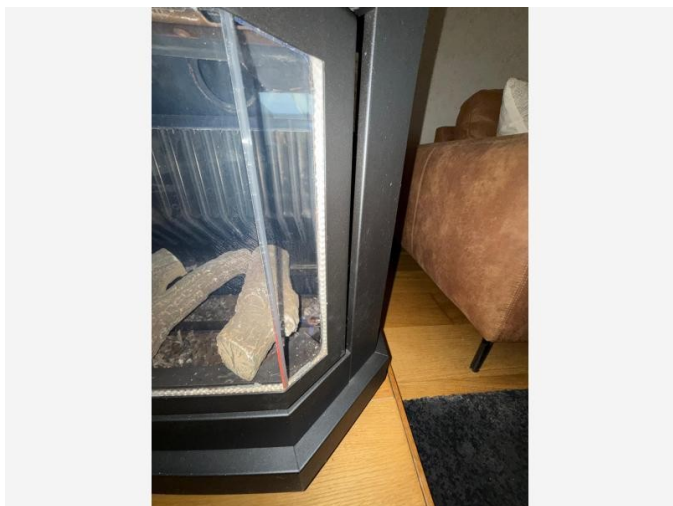
De koord werd visueel herkend als een synthetische koord en is niet asbesthoudend.

Basis voor advies	De asbestdeskundige beoordeelt het materiaal als niet-asbestverdacht.
Primaire drager	Ruimteverwarming
(Asbest)materiaal	Koord, lint, band, strip

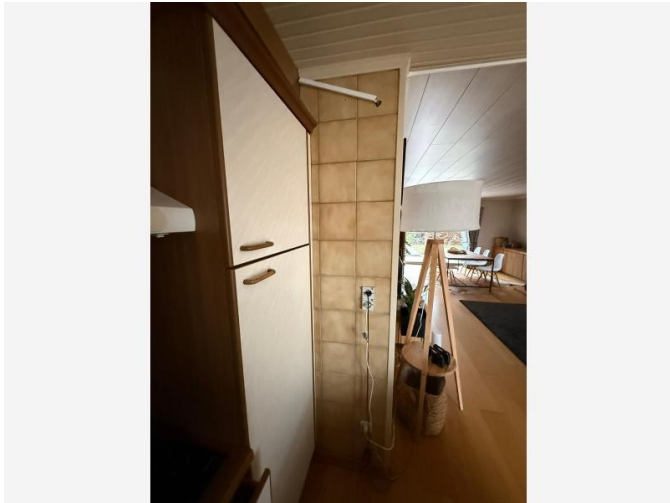
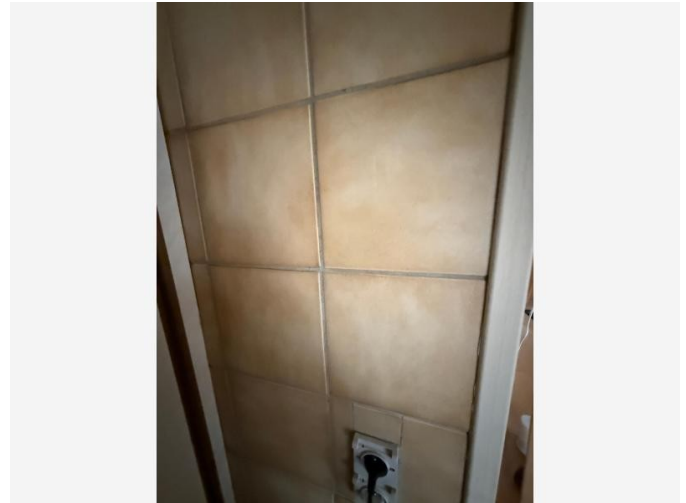
Oude tegels kunnen mogelijk verlijmd zijn met asbesthoudende materialen.

Onder de huidige tegels kunnen nog restanten aanwezig zijn van oude lijmlagen of tegels.

Bij verwijdering kan verder destructief of aanvullend onderzoek hierover uitsluitsel geven.

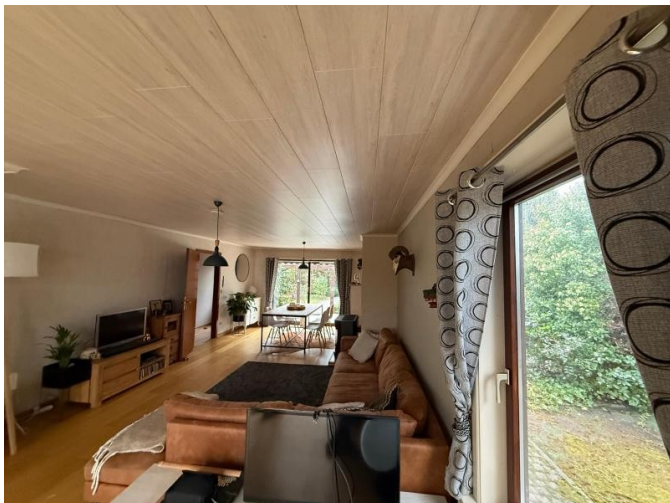
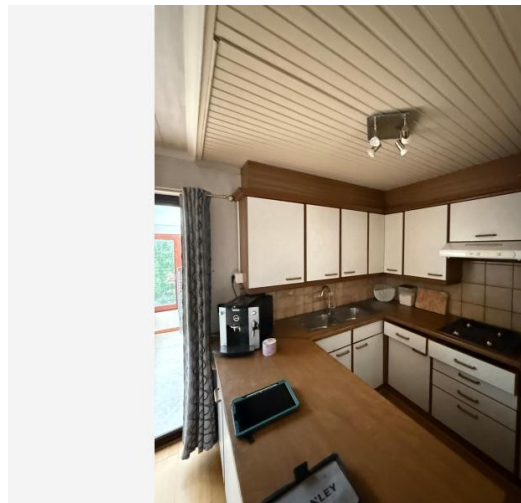
Alle plafonds zijn afgewerkt met valse plafonds in plaatmateriaal. Het is niet duidelijk of er pleisterwerk aanwezig is achter deze valse plafonds, het is aangewezen om bijkomend onderzoek uit te voeren bij werken.

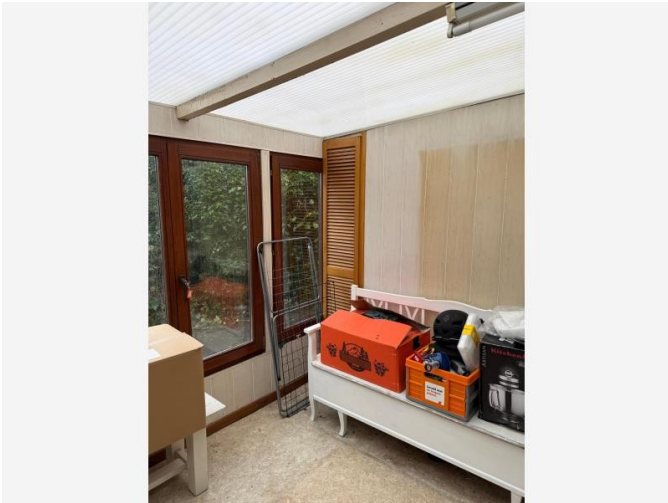
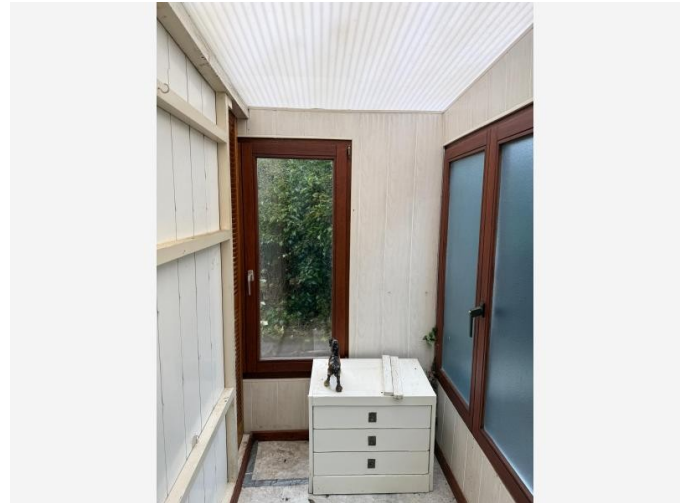
In de veranda is er een lambrisering aangebracht tegen de wanden, het is niet duidelijk of er zich verdachte toepassingen bevinden achter deze lambrisering. In het geval van werken is het aangeraden om aanvullend onderzoek te verrichten.

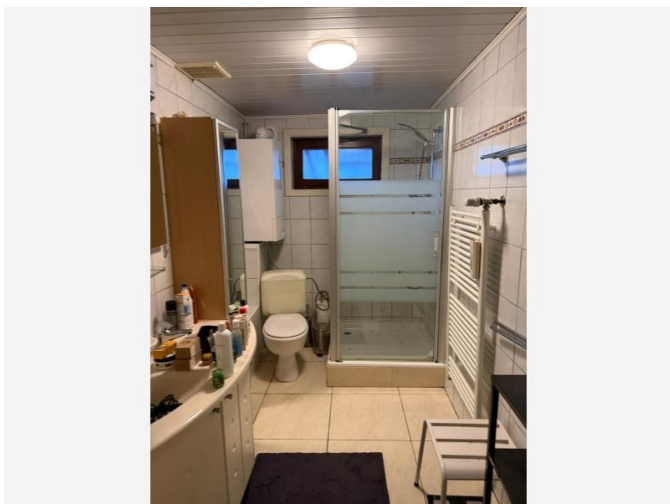
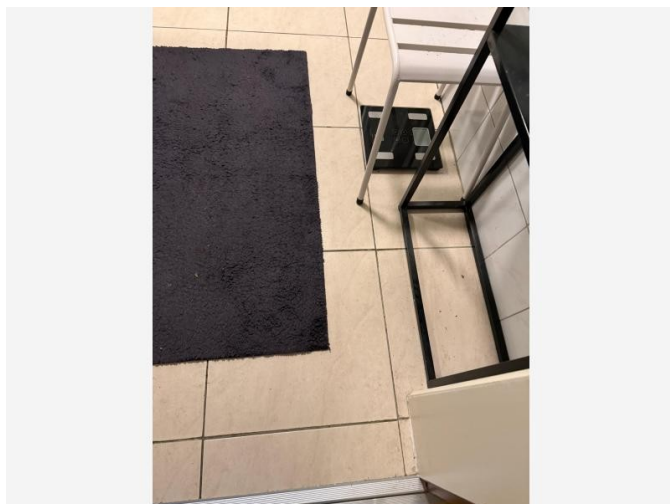
Oude tegels/ vloeren kunnen mogelijk verlijmd zijn met asbesthoudende materialen.

Onder de huidige vloeren kunnen nog restanten aanwezig zijn van oude vloeren.

Bij verwijdering kan verder destructief of aanvullend onderzoek hierover uitsluitsel geven.

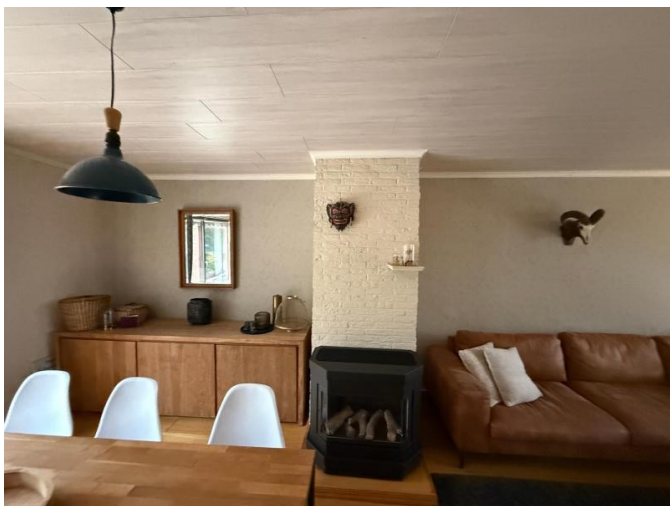
Technische koker kan mogelijk asbesthoudende afvoerbuizen bevatten. De koker is afgesloten en valt niet onder het 'niet-destructief onderzoek'. Bij renovatie van het gebouw is een bijkomend onderzoek aan te raden.

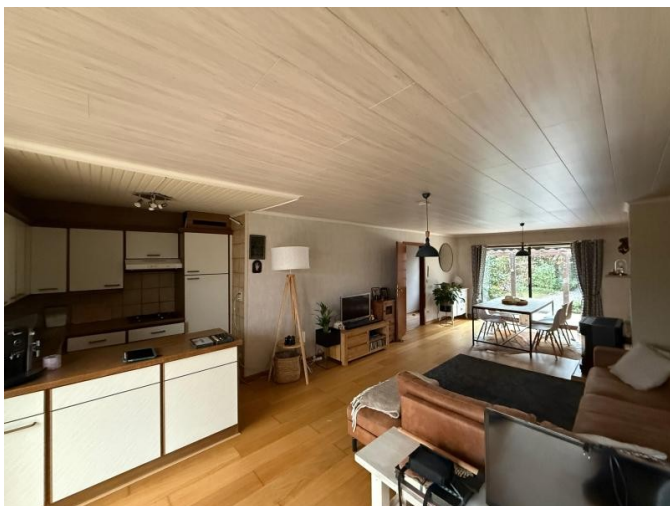
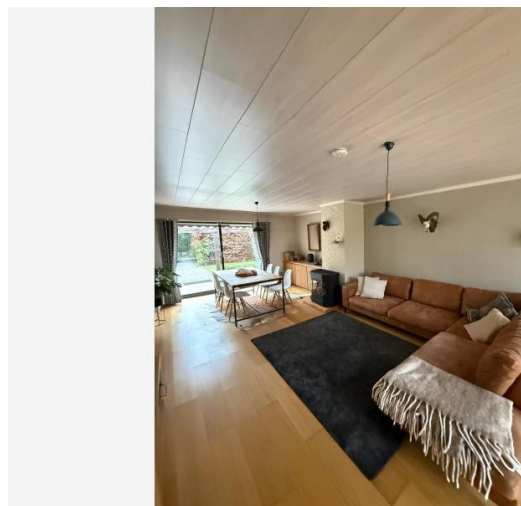
Oude parket/laminaat vloeren kunnen mogelijk verlijmd zijn met asbesthoudende materialen.

Onder de huidige vloeren kunnen nog restanten aanwezig zijn van oude vloeren.

Bij verwijdering kan verder destructief of aanvullend onderzoek hierover uitsluitsel geven.

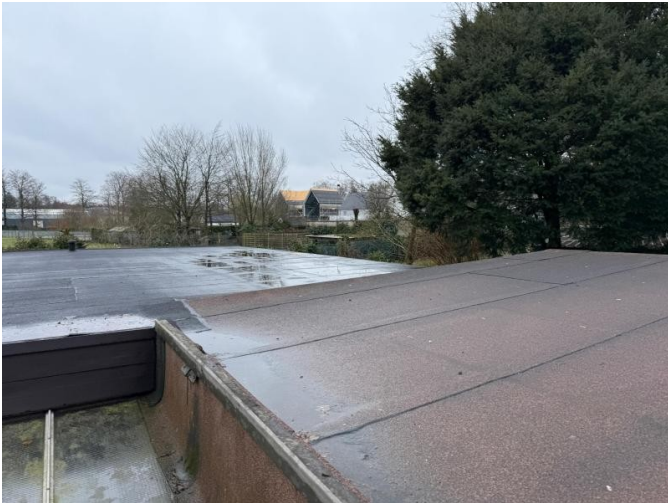
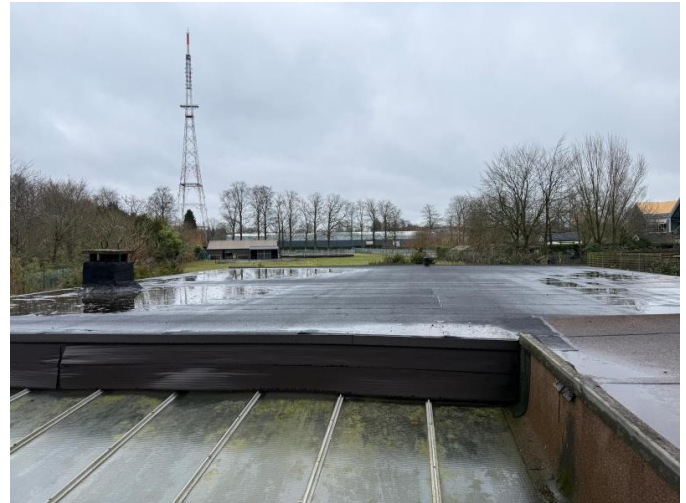
Fiche 11: Roofing zwart (Hoofddak)

Geen asbest

#	Type	Referentie	Resultaat
11.1	Puntmonster	MM07	Geen asbest

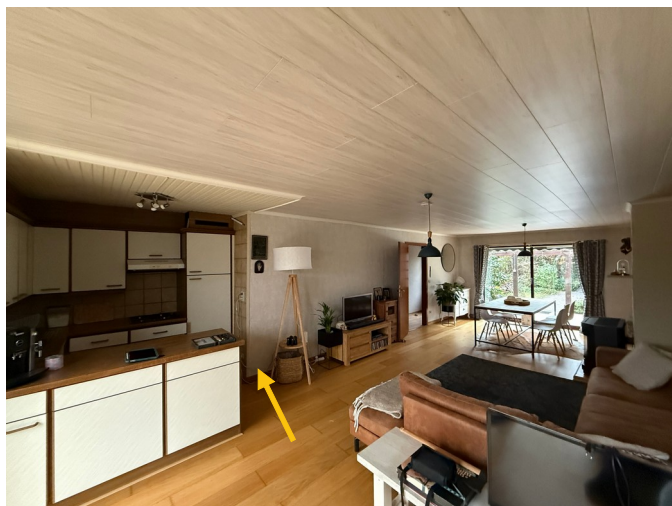
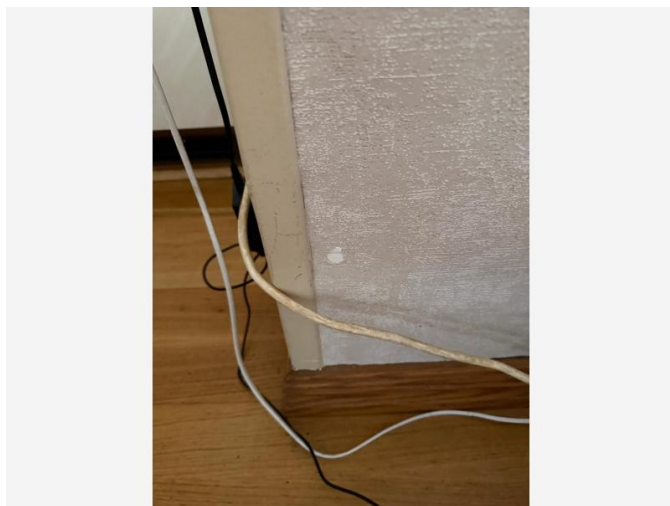
Fiche 12: Pleisterwerk wand

Geen asbest

#	Type	Referentie	Resultaat
12.1	Mengmonster	MM01	Geen asbest

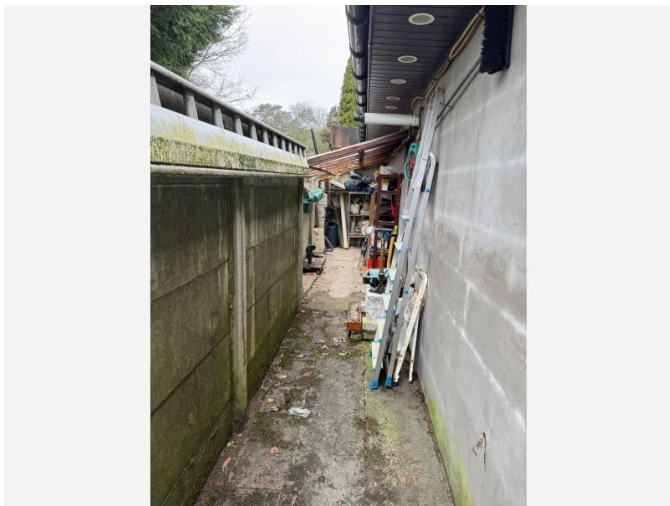
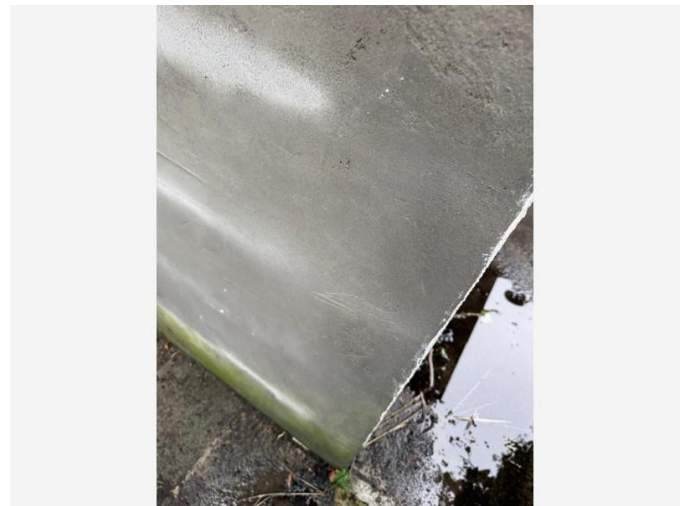
Geen asbest

#	Type	Referentie	Resultaat
13.1	Mengmonster	MM06	Geen asbest

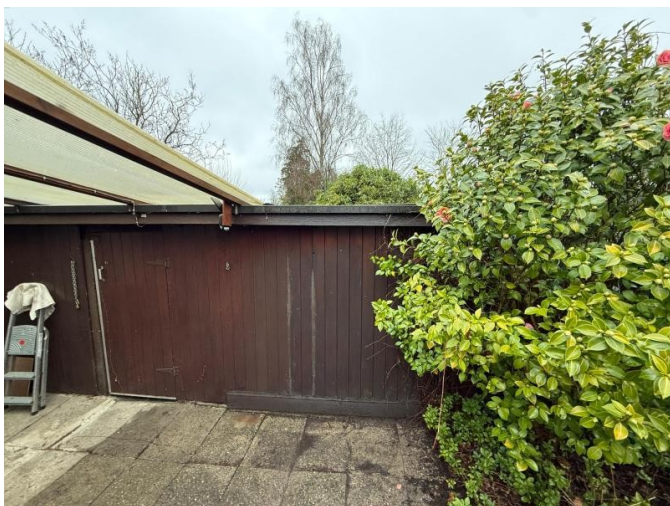
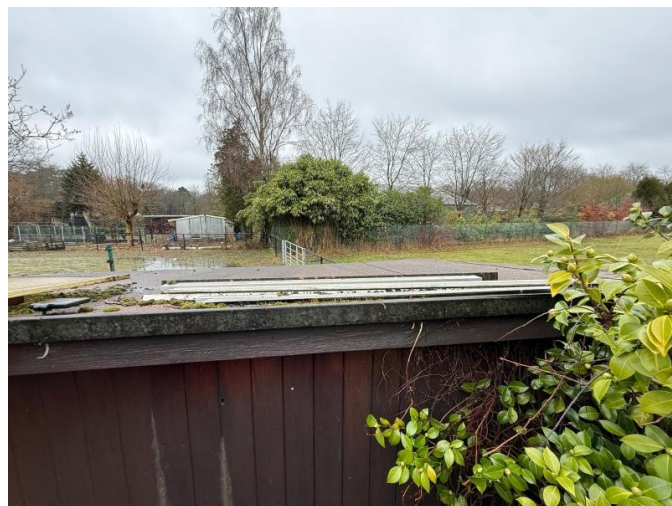
Fiche 14: Roofing (Tuinhuis)

Geen asbest

#	Type	Referentie	Resultaat
14.1	Puntmonster	MM08	Geen asbest

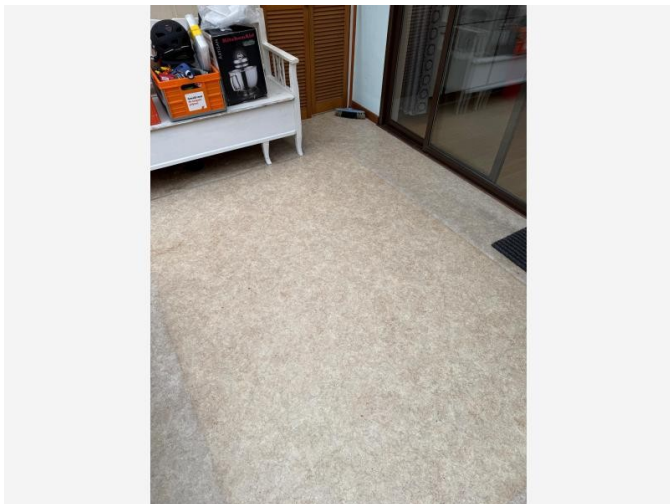
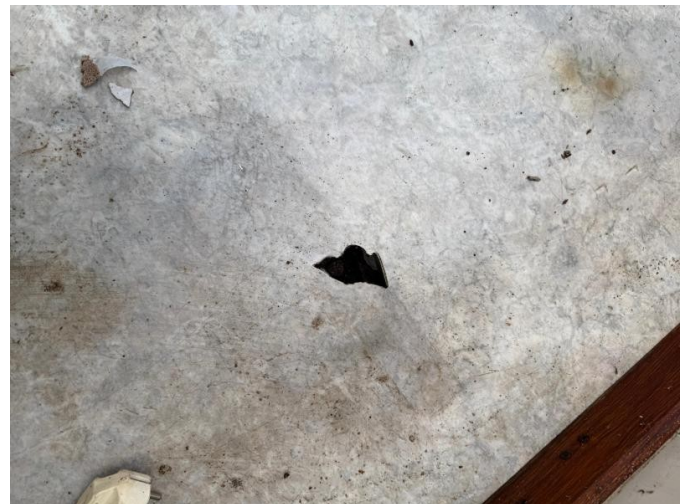
Fiche 15: Vinylzeil (Veranda)

Geen asbest

#	Type	Referentie	Resultaat
15.1	Puntmonster	MM02	Geen asbest

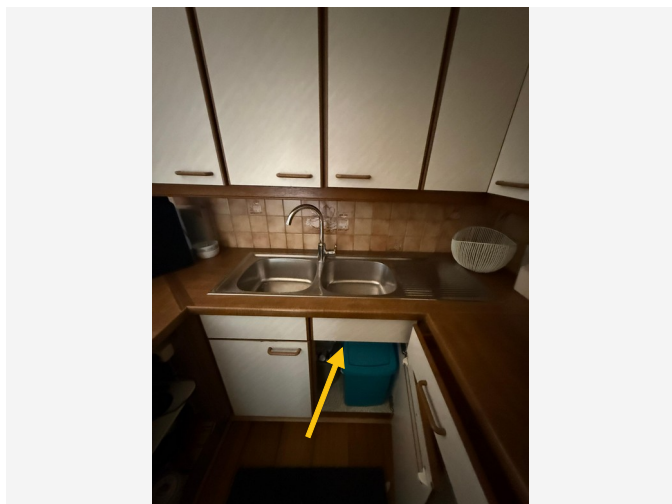
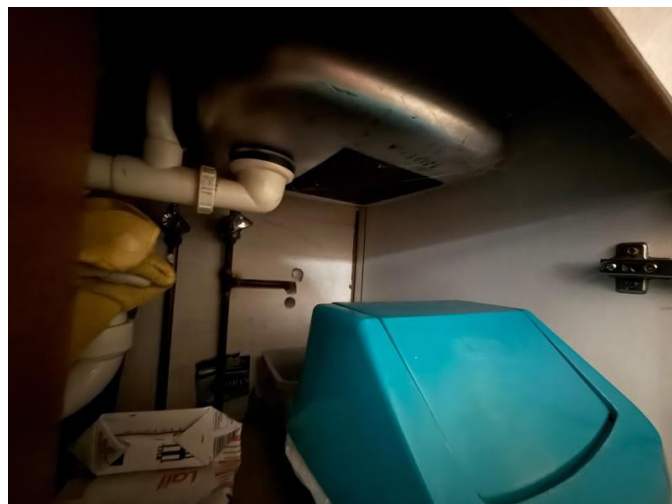
Fiche 16: Ontdreunplaat (Keuken)

Geen asbest

#	Type	Referentie	Resultaat
16.1	Puntmonster	MM03	Geen asbest

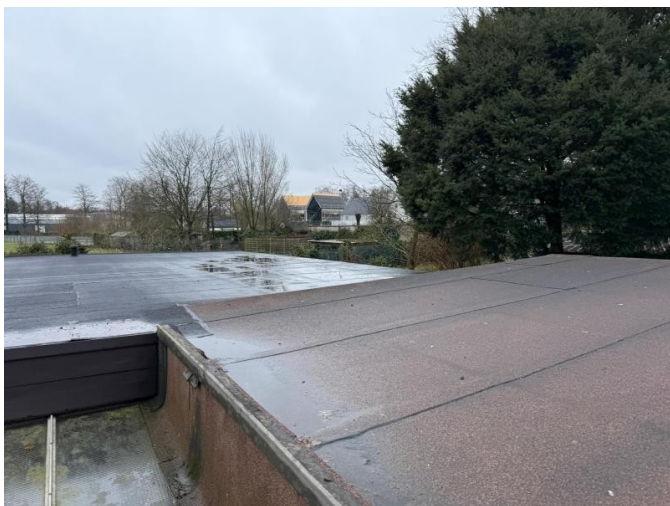
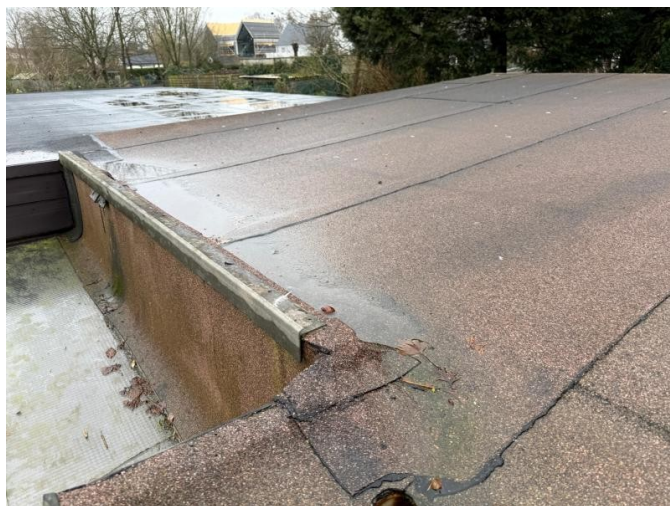
Fiche 17: Roofing bruin (Hoofddak)

Geen asbest

#	Type	Referentie	Resultaat
17.1	Puntmonster	MM05	Geen asbest
