Asbestinventarisatetest

van Halmalelaan 7, 2520 Ranst

Attestnummer : 20250704-000042.000

Uitgegeven op : 04.07.2025

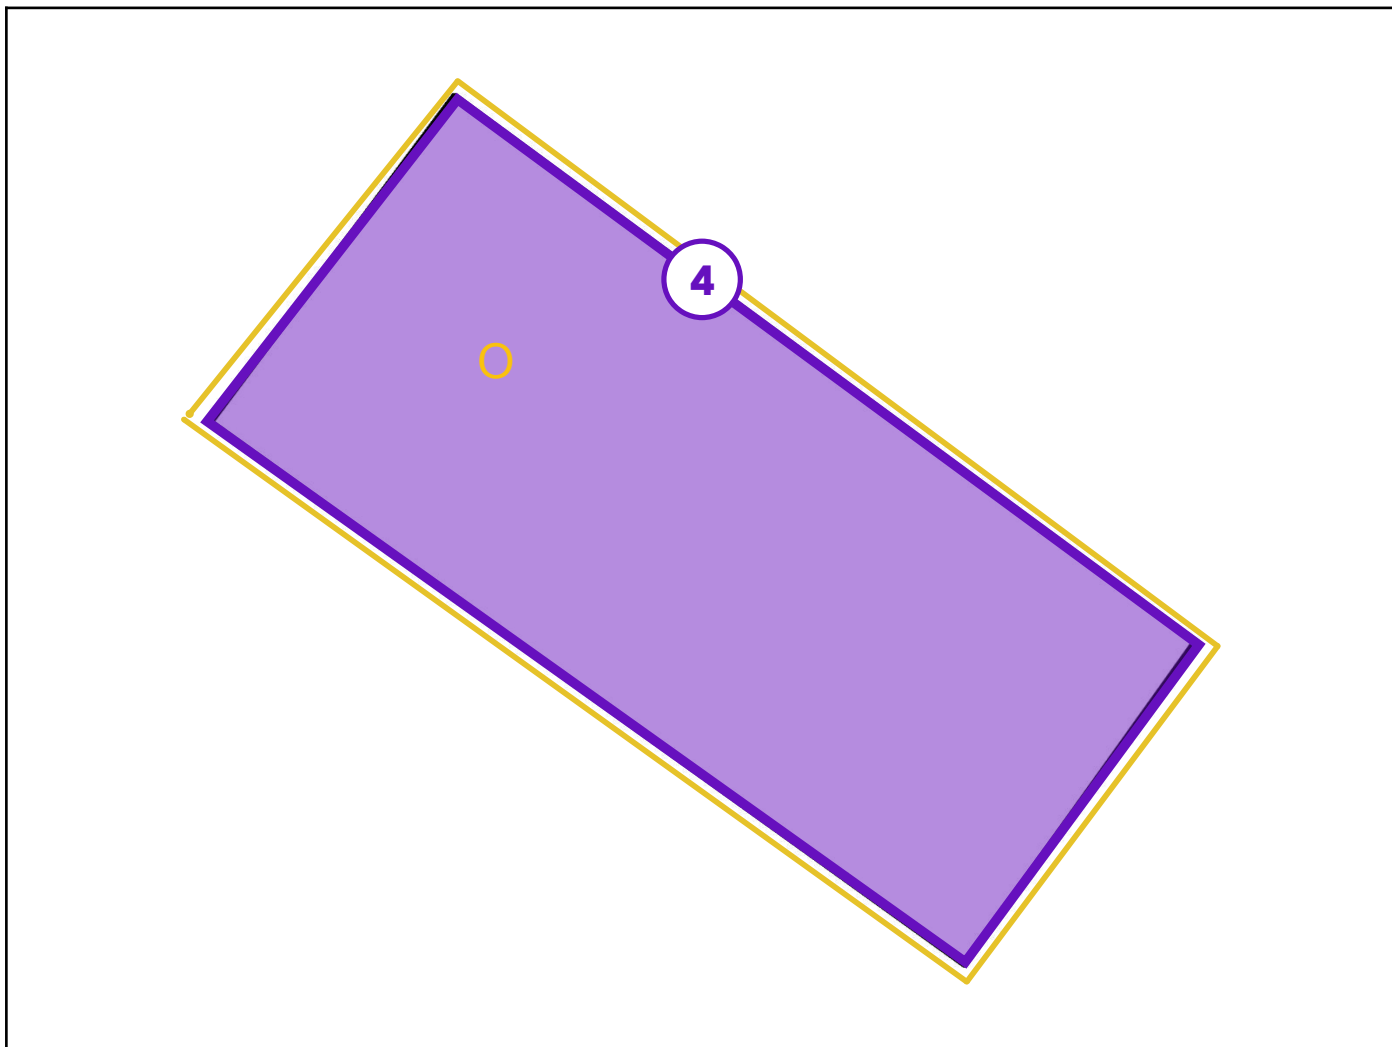
Plan 1.5: Dakplan

Beschrijving	Type	Actie
1. Cementplaat in de bakgoot	Asbestmateriaal	Zorgvuldig beheren
3. Schouw bij woning	Beperking	-
4. Onderdak van de woning	Advies	-

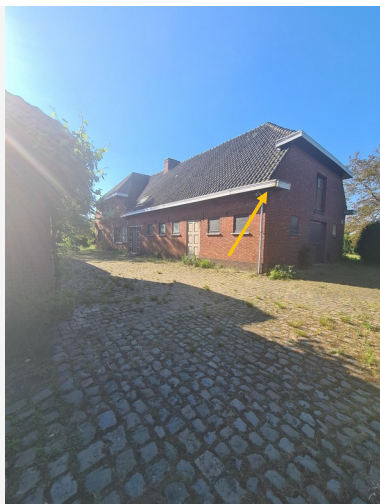
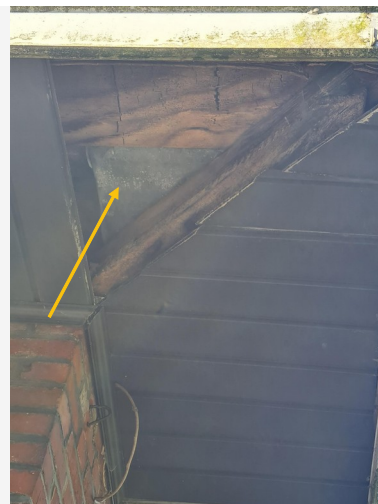
Het asbestmateriaal valt onder de mijlpaal van 2040.

Eindbeoordeling materiaalrisico	Zeer laag materiaalrisico en/of zeer lage kans op vezelvrijgave
---------------------------------	---

Gebondenheid	Categorie 1: hechtgebonden in oorsprong
Asbestsoort (vezeltype)	Crocidoliet aanwezig
Asbestconcentratie	Laag (< 50%)
Afschermingsgraad van het gehele materiaal	Stootvaste afscherming of omkasting
Toestand van het materiaal	Onbeschadigd, niet verweerd

Beschrijving	Cementplaat in de bakgoot
Omgeving	Buiten
Primaire drager	Infrastructuur hemelwater (opvang en afvoer)
Asbestmateriaal	Plaat, paneel, tablet - Type Menuiserite
Bindmiddel van asbestmateriaal	Cement
Gebondenheid op basis van bindmiddel	Hecht
Hoeveelheid (oppervlakte - dikte - aantal)	<ul style="list-style-type: none">• 30,00 m² - 0,03 cm - 1 stuk
Totaal volume	0,009 m ³
Eenvoudig bereikbaar	Nee <ul style="list-style-type: none">• Verwijdering tast de bouwkundige integriteit aan.
Bevestigingswijze	<ul style="list-style-type: none">• Geklemd
Identificatiemethode	Vaststelling zonder monsternamen
Destructieve handeling voor identificatie	Nee
Opmerking	<p>Er is een stukje bakgoot vrij gemaakt, hier is een cementplaat type menuiserite gevonden.</p> <p>Dit kan enkel dit stukje zijn maar ook over heel de bakgoot. Gelieve dit bij afbraak verder te onderzoeken.</p>

- Zorg voor een veilig beheer. Vermijd het beschadigen van het asbestmateriaal. Controleer de toestand jaarlijks op wijzigingen.
- Zorg voor een veilig beheer en verwijder dit asbestmateriaal wanneer het bij werken eenvoudig bereikbaar wordt. Controleer de toestand jaarlijks op wijzigingen.
- Voer bijkomende staalname(s) uit.

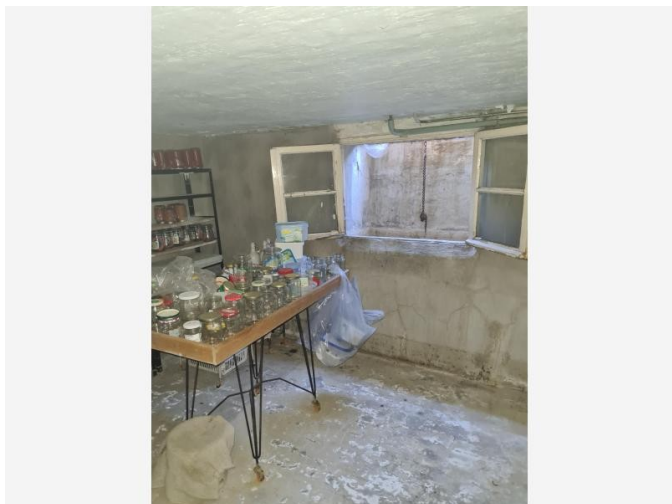
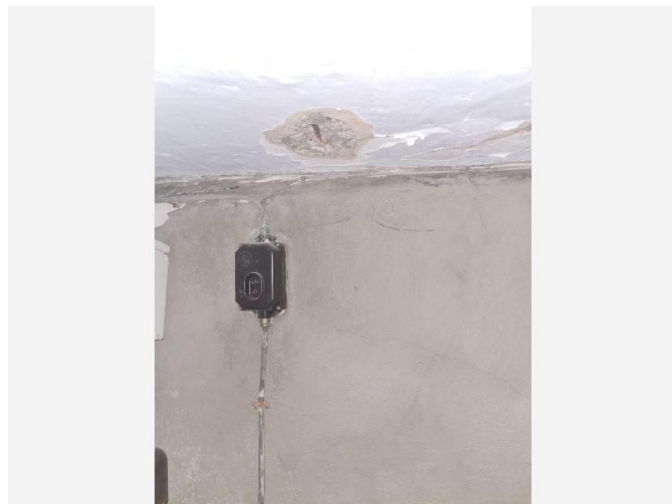
Het asbestmateriaal valt onder de mijlpaal van 2040.

Eindbeoordeling materiaalrisico	Laag materiaalrisico en/of verlaagde kans op vezelvrijgave
---------------------------------	--

Gebondenheid	Categorie 1: hechtgebonden in oorsprong
Asbestsoort (vezeltype)	Crocidoliet aanwezig
Asbestconcentratie	Laag (< 50%)
Afschermingsgraad van het gehele materiaal	Geheel of deels (ook) vrij aan de binnenlucht
Toestand van het materiaal	Onbeschadigd, niet verweerd

Beschrijving	Bakeliet
Omgeving	Binnen
Primaire drager	Communicatie en elektrische infrastructuur en uitrusting
Asbestmateriaal	Plaat, paneel, tablet - Type Bakeliet
Bindmiddel van asbestmateriaal	Kunststof of -hars
Gebondenheid op basis van bindmiddel	Hecht
Hoeveelheid (oppervlakte - dikte - aantal)	• 0,20 m ² - 0,98 cm - 1 stuk
Totaal volume	0,002 m ³
Eenvoudig bereikbaar	Ja
Bevestigingswijze	<ul style="list-style-type: none">• Geklemd• Geschroefd
Identificatiemethode	Vaststelling zonder monsternamen
Destructieve handeling voor identificatie	Nee

- Zorg voor een veilig beheer. Vermijd het beschadigen van het asbestmateriaal. Controleer de toestand jaarlijks op wijzigingen.

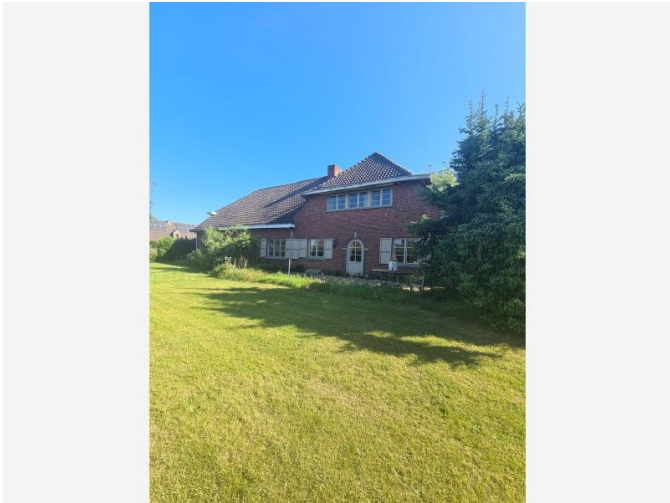
Situeringfoto

Tijdelijke beperking

Reden: Het te onderzoeken materiaal situeert zich hoger dan 3,50 m te rekenen vanaf een veilige ondergrond

Uitleg van de asbestdeskundige: Schouw niet kunnen inspecteren, hoger dan 3.5 meter.

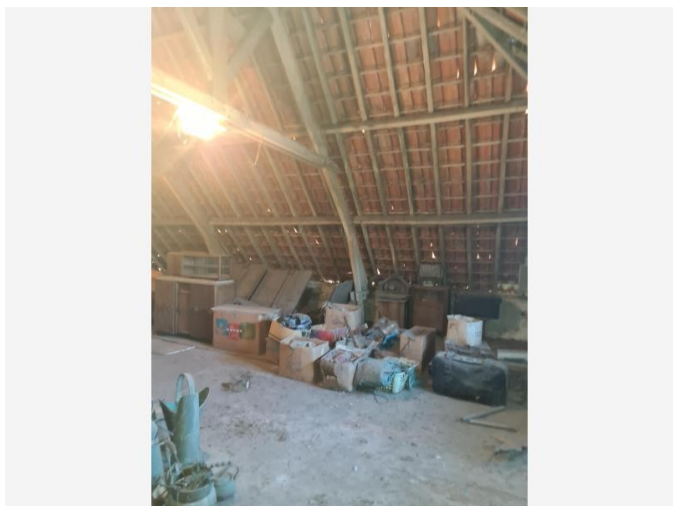
Vrije foto

Er is geen onderdak aanwezig.

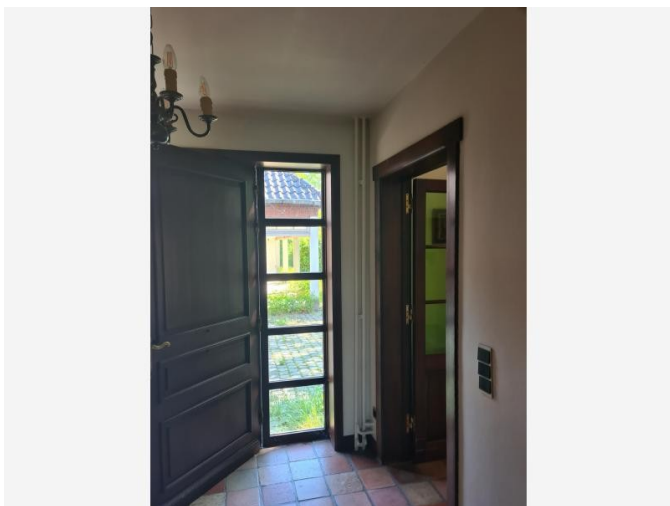
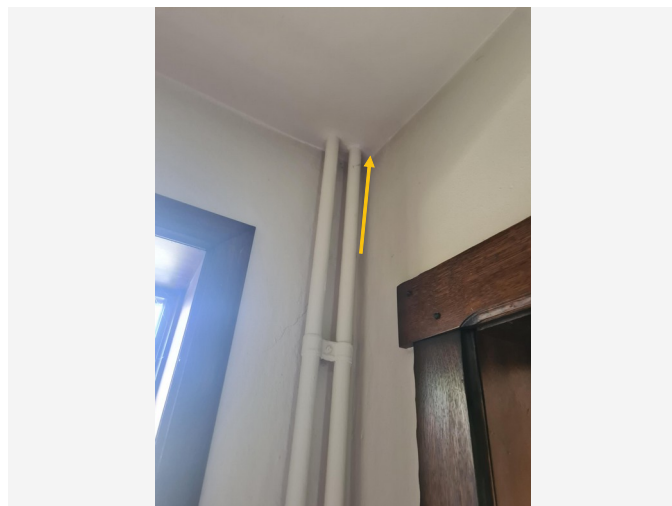
Fiche 5: Bezetting plafond

Geen asbest

#	Type	Referentie	Resultaat
5.1	Mengmonster	2. Bezetting plafond	Geen asbest

Beschrijving	Bezetting plafond
Omgeving	Binnen
Primaire drager	Plafond
Bindmiddel van materiaal	Gips - kalk
Gebondenheid op basis van bindmiddel	Niet-hechtgebonden
Hoeveelheid (oppervlakte - dikte - aantal)	• 125,00 m ² - 1,00 cm - 1 stuk
Totaal volume	1,25 m ³
Identificatiemethode	Vaststelling met monstername
Destructieve handeling voor identificatie	Nee
Opmerking	Stooklokaal: geen bezetting. Garage: geen bezetting.

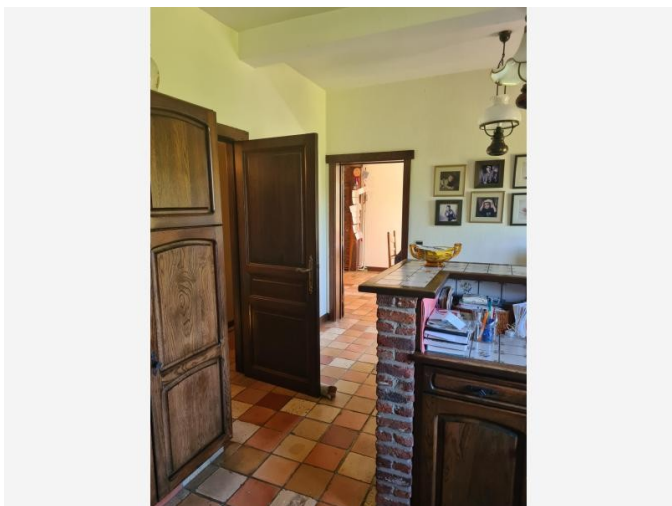
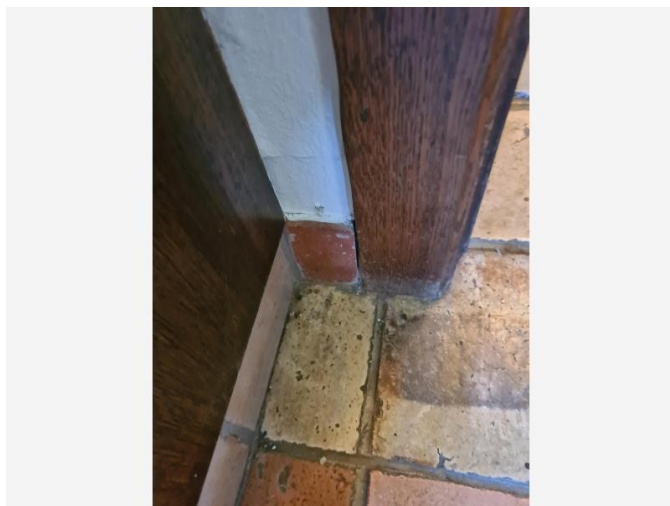
Fiche 6: Bezetting muren

Geen asbest

#	Type	Referentie	Resultaat
6.1	Mengmonster	1. Bezetting muren	Geen asbest

Beschrijving	Bezetting muren
Omgeving	Binnen
Primaire drager	Binnenwand
Bindmiddel van materiaal	Gips - kalk
Gebondenheid op basis van bindmiddel	Niet-hechtgebonden
Hoeveelheid (oppervlakte - dikte - aantal)	• 720,00 m ² - 1,00 cm - 1 stuk
Totaal volume	7,20 m ³
Identificatiemethode	Vaststelling met monstername
Destructieve handeling voor identificatie	Nee
Opmerking	Badkamer is voorzien van wandtegels. Stooklokaal: geen bezetting aanwezig. Zolder: geen bezetting
