Asbestinventarisatetest

Philippedreef 1, 2970 Schilde

Attestnummer : **20260513-000228.000**

Uitgegeven op : **13.05.2026**

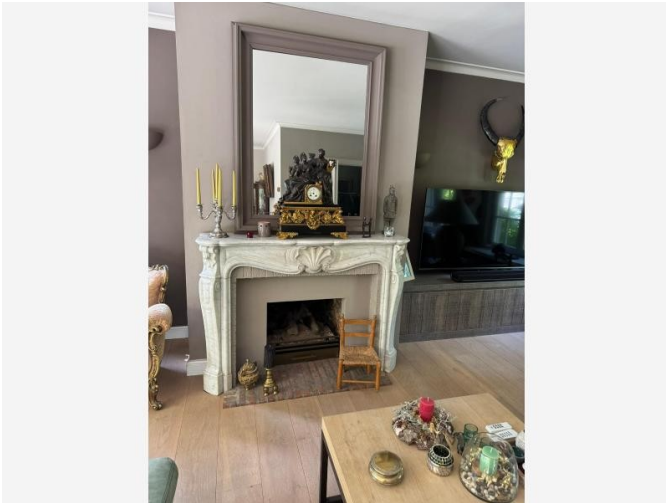
Situeringfoto

Er is een haard aanwezig, hier kan geen asbest worden vastgesteld. Het is echter mogelijk dat er nog niet-zichtbare asbest aanwezig is bij vb de schouw achter de haard.

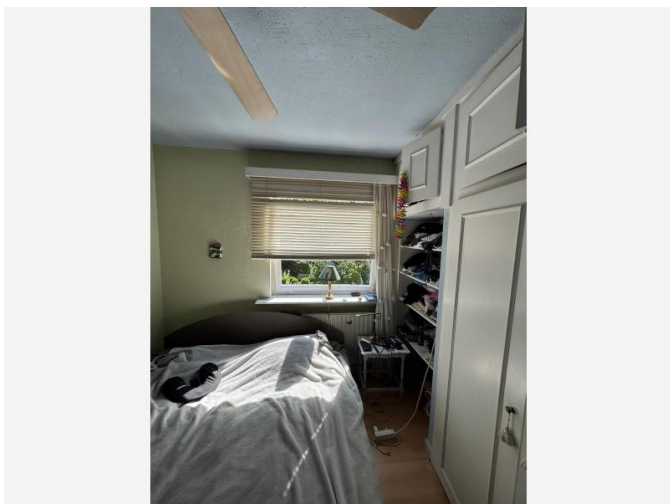
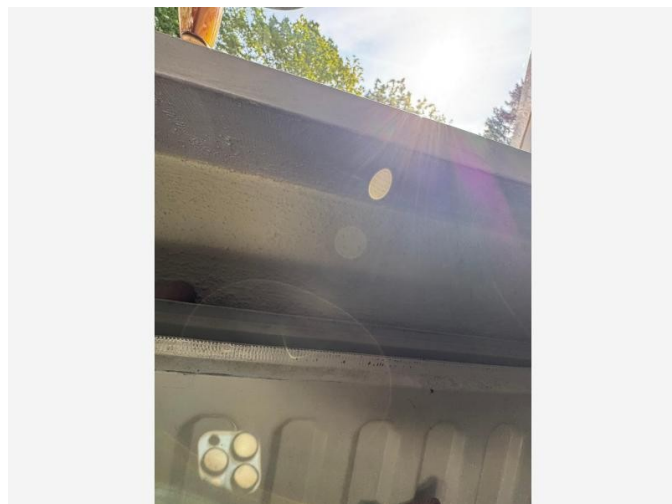
Fiche 2: Pleisterwerk muren

Conclusie

Geen asbest

#	Type	Referentie	Resultaat
2.1	Mengmonster	1	Geen asbest

Beschrijving	Pleisterwerk muren
Omgeving	Binnen
Primaire drager	Binnenwand
Bindmiddel van materiaal	Gips - kalk
Gebondenheid op basis van bindmiddel	Niet-hechtgebonden
Hoeveelheid (oppervlakte - dikte - aantal)	• 320,00 m ² - 1,00 cm - 1 stuk
Totaal volume	3,20 m ³
Identificatiemethode	Een monstername door de asbestdeskundige met laboanalyse door een asbestlabo.
Destructieve handeling voor identificatie	Nee
Opmerking	Deze gemeten oppervlakte, volumes en gewichten kunnen licht variëren van de reële waarden door meetverschillen.

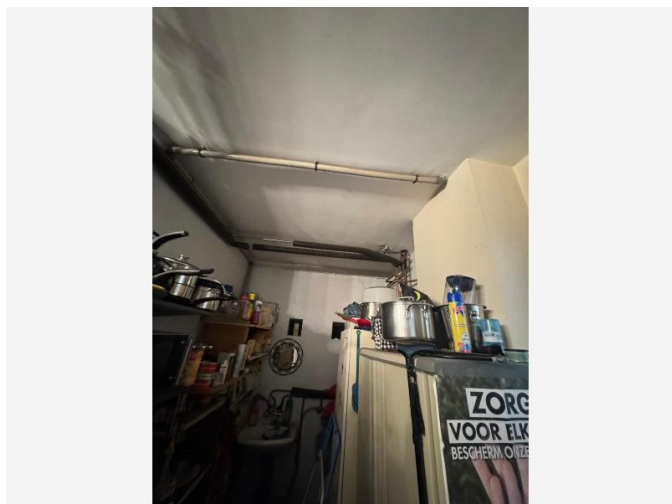
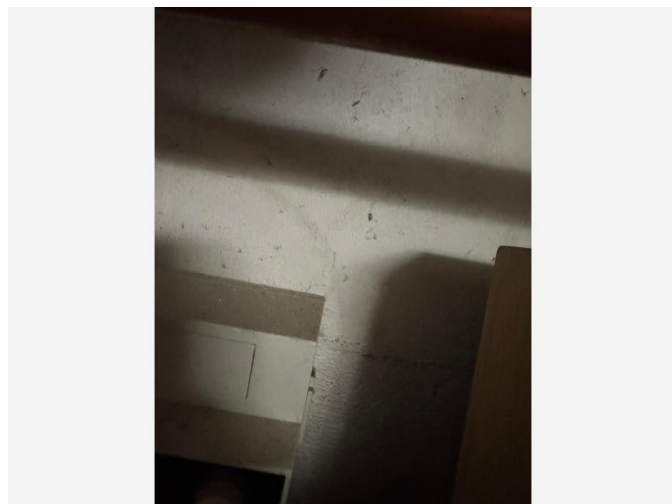
Fiche 3: Pleisterwerk plafond

Conclusie

Geen asbest

#	Type	Referentie	Resultaat
3.1	Mengmonster	2	Geen asbest

Beschrijving	Pleisterwerk plafond
Omgeving	Binnen
Primaire drager	Binnenwand
Bindmiddel van materiaal	Gips - kalk
Gebondenheid op basis van bindmiddel	Niet-hechtgebonden
Hoeveelheid (oppervlakte - dikte - aantal)	• 108,00 m ² - 1,00 cm - 1 stuk
Totaal volume	1,08 m ³
Identificatiemethode	Een monstername door de asbestdeskundige met laboanalyse door een asbestlabo.
Destructieve handeling voor identificatie	Nee
Opmerking	Deze gemeten oppervlakte, volumes en gewichten kunnen licht variëren van de reële waarden door meetverschillen.

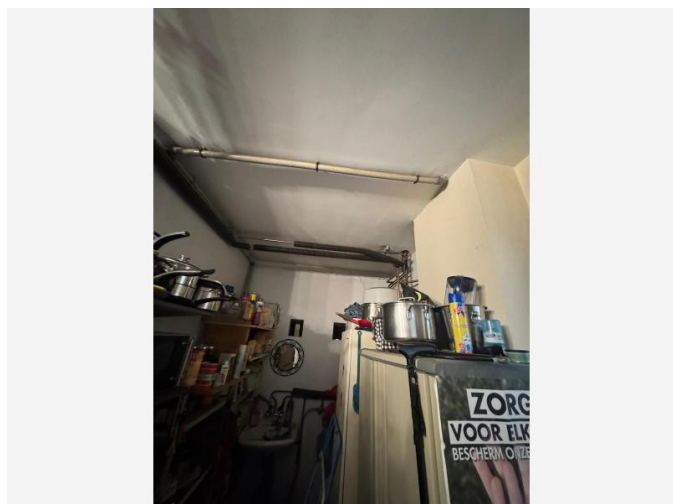
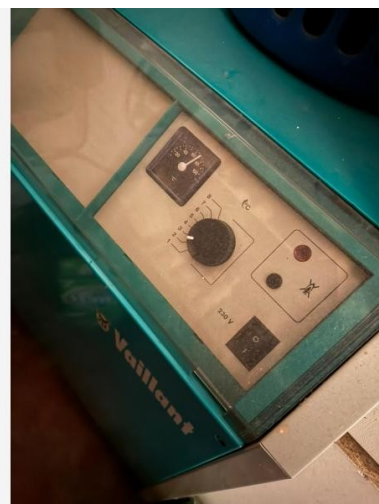
Beschrijving	Notitie	Terug te vinden op plannen
Fiche 4: Materialen aan de stookketel	-	Plan 1.2: GLV
Fiche 5: Dak	Het dak kan bekeken worden, er is geen onderdak aanwezig en de isolatie zicht rechtstreeks achter de dakpannen. Deze laatste zijn dan ook niet asbestverdacht.	Plan 1.4: Dak
Fiche 6: Afdichtingsmateriaal schrijnwerk	-	Plan 1.2: GLV Plan 1.3: Verdieping 1
