Asbestinventarisatetest

Leeuwerikendreef 7, 2980 Zoersel

Attestnummer : 20231212-000541.000

Uitgegeven op : 12.12.2023

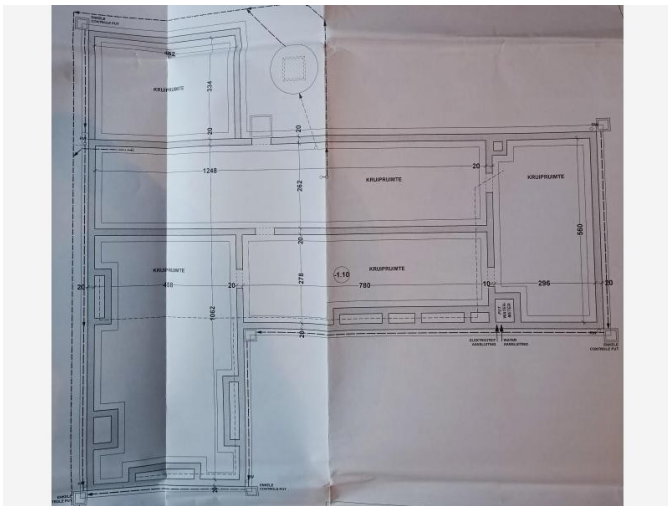
Situeringfoto

Permanente beperking

Reden: Het onderzoek kan niet uitgevoerd worden binnen de bepalingen van de Welzijnswet

Uitleg van de asbestdeskundige: In het inspectieprotocol behoort een ruimte lager dan 1,5 m niet tot het onderzoek bij bereikbaarheid extra controle.

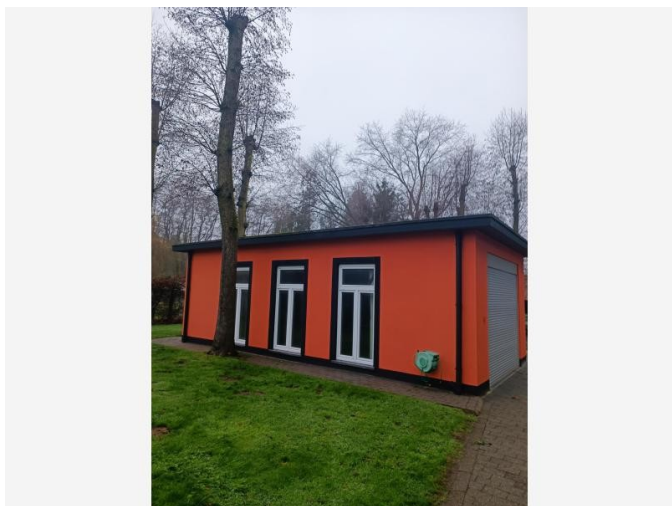
Vrije foto

Bijbouw in 2006.

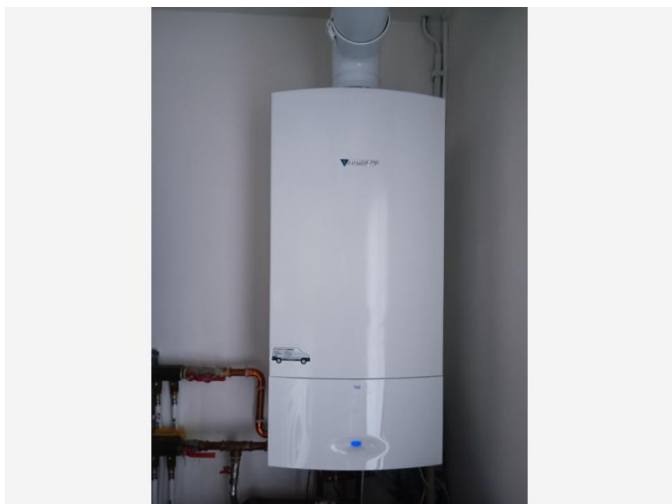
Vrije foto

De ketel werd gecontroleerd en is niet asbest verdacht.(geen risico bouwjaar)

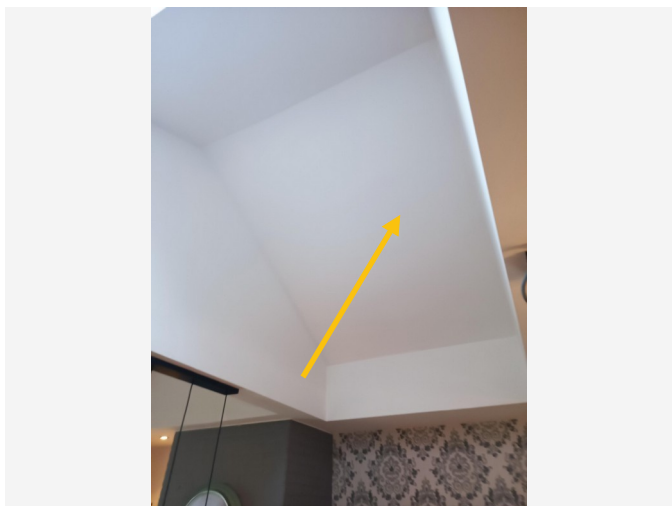
Vrije foto

Alle plafonds zijn van plaat/gyproc materiaal het is niet gekend of er pleisterwerk aanwezig is achter de valse wanden(factuur aanwezig van de werken)

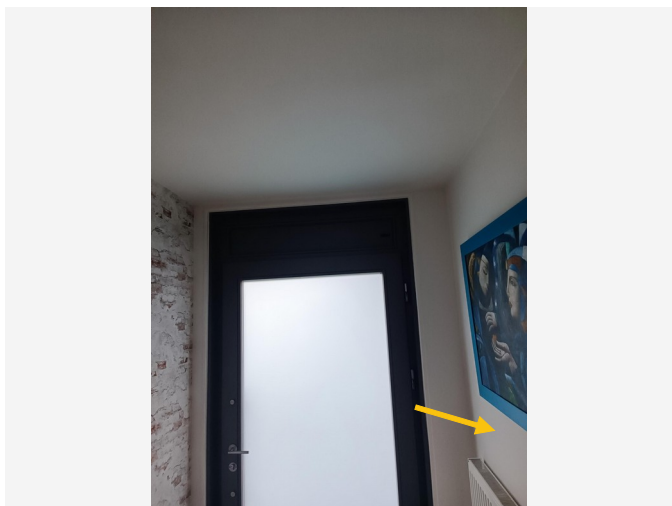
Vrije foto

Alle muren zijn van plaat/gyproc materiaal het is niet gekend of er pleisterwerk aanwezig is achter de valse wanden, (factuur aanwezig van de werken)

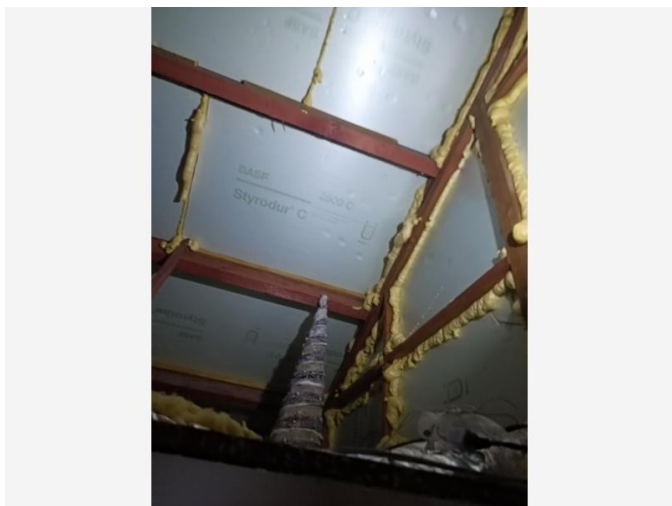
Vrije foto

Er zijn dakwerken uitgevoerd zonder vermelding van het onderdak(factuur aanwezig)
Onderdak niet waarneembaar bij werken extra controle.

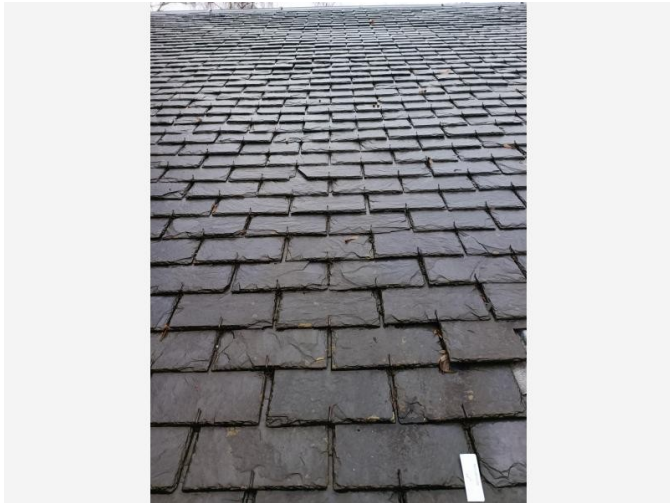
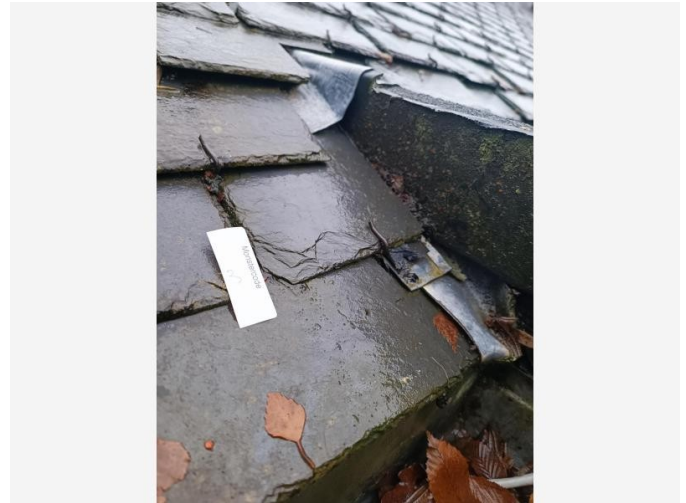
Geen asbest

#	Type	Referentie	Resultaat
7.1	Puntmonster	lei 3	Geen asbest

Gebondenheid op basis van bindmiddel	Hecht
Hoeveelheid (oppervlakte - aantal)	• 200,00 m ² - 1 stuk
Totale oppervlakte	200,00 m ²
Identificatiemethode	Vaststelling met monstername
Destructieve handeling voor identificatie	Nee
Opmerking	Staal genomen van leien puntdak.

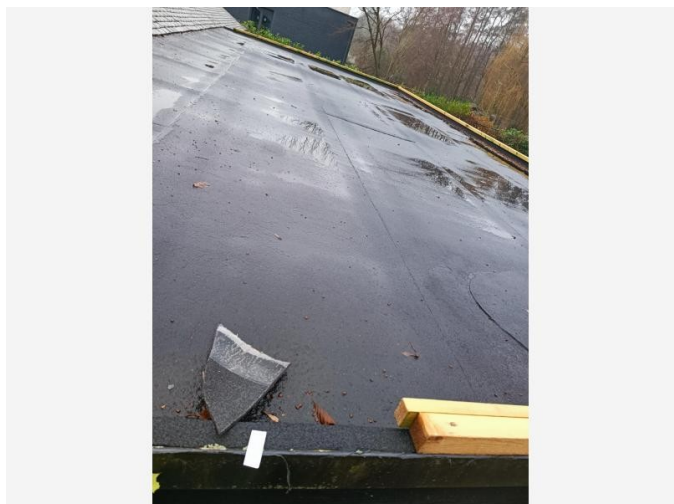
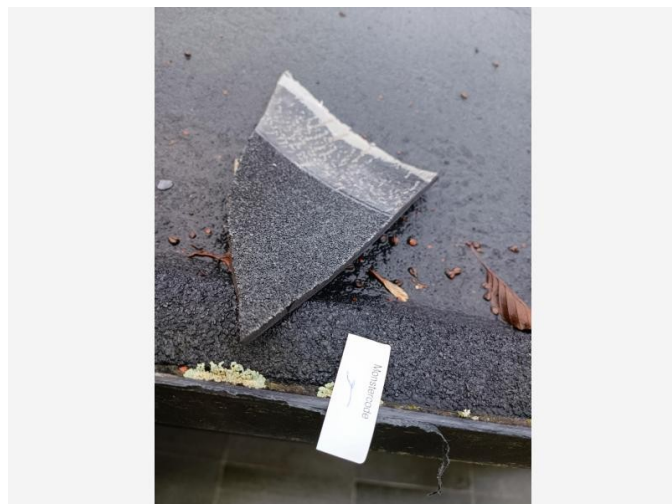
Geen asbest

#	Type	Referentie	Resultaat
8.1	Puntmonster	roofing 3	Geen asbest

Gebondenheid op basis van bindmiddel	Hecht
Hoeveelheid (oppervlakte - aantal)	• 50,00 m ² - 1 stuk
Totale oppervlakte	50,00 m ²
Identificatiemethode	Vaststelling met monstername
Destructieve handeling voor identificatie	Nee
Opmerking	Roofing staal genomen.
