Asbestinventarisatetest

Sint-Joannes Berchmansstraat 44, 2170 Antwerpen

Attestnummer : 20251019-000137.000

Uitgegeven op : 19.10.2025

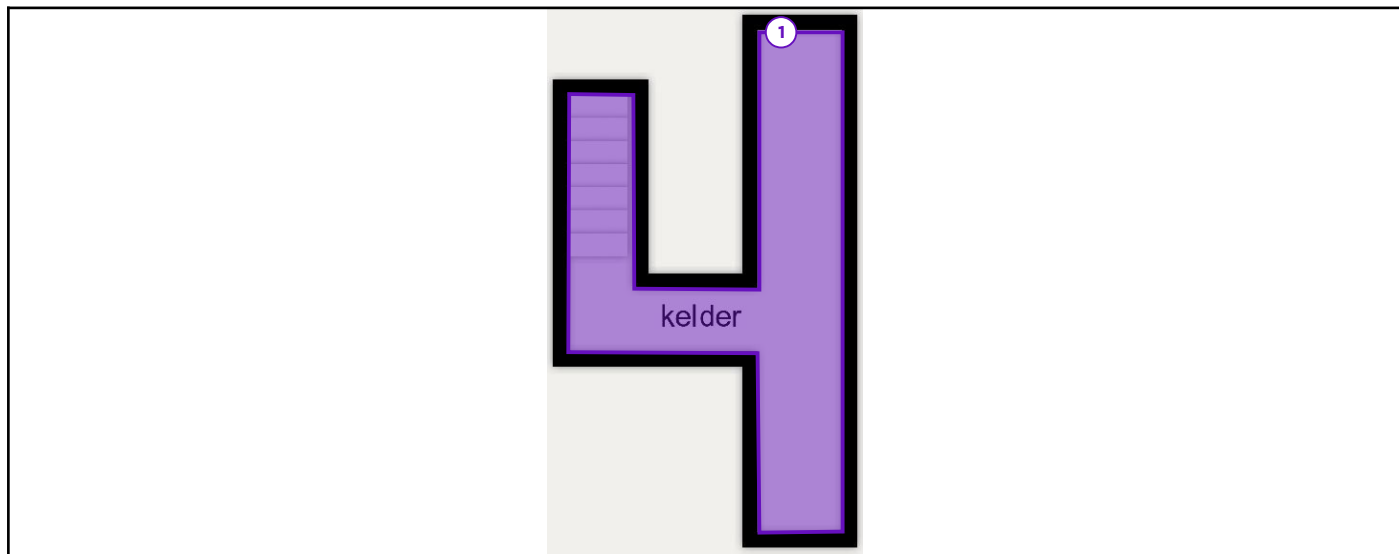
Plan 1.7: Kelder Kruipruimte

Beschrijving	Type	Actie
1. Kruipruimten (mogelijke asbesthoudende materialen)	Beperking	-

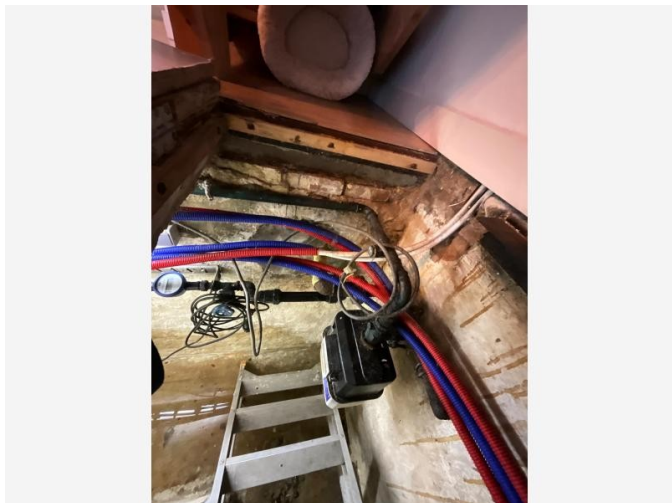
Situeringsfoto

Permanente beperking

Reden: Er is geen volledige risicobeoordeling mogelijk

Uitleg van de asbestdeskundige: Kruipruimte lager dan 1,5m.

In de kruipruimte kunnen mogelijk nog asbesthoudende materialen aanwezig zijn.

Verder aanvullend onderzoek kan hierover uitsluitend geven.

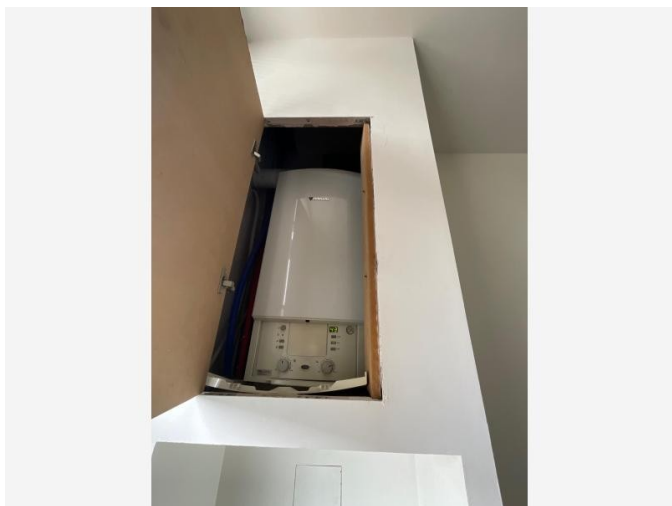
Recente ketel, geen asbestverdachte materialen aanwezig.

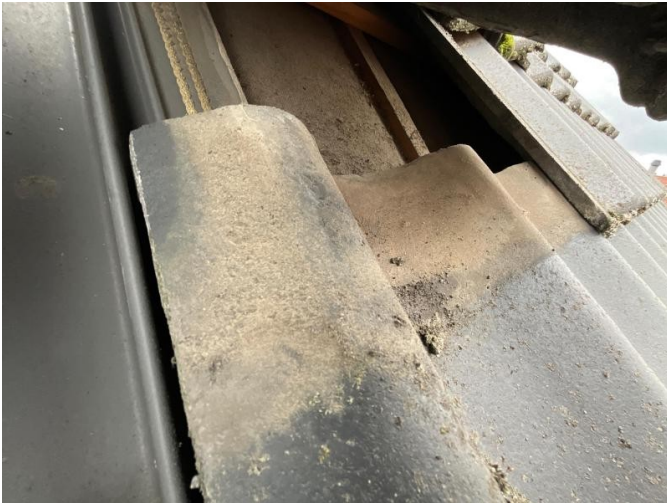
Zolderruimte is aan de binnenzijde afgewerkt met gipskartonplaat. Langs de buitenzijde verleggen we enkele dakpannen.

Onder de dakpannen is een damp scherm aanwezig. Er bestaat steeds nog een mogelijkheid dat er alsnog een onderdak aanwezig is. Verder aanvullend of destructief onderzoek kan hierover uitsluitel geven.

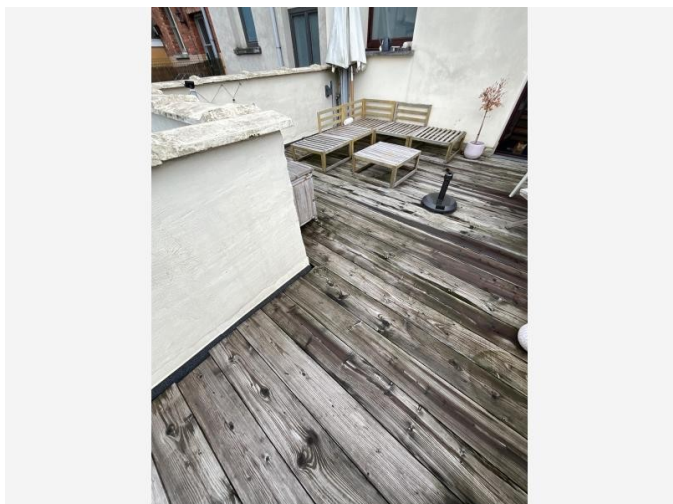
- Op de eerste verdieping is er een terras afgewerkt met houten structuur.
- Onderliggend kan oude asbesthoudende roofing aanwezig zijn.
- Verder destructief of aanvullend onderzoek kan hierover uitsluitel geven.

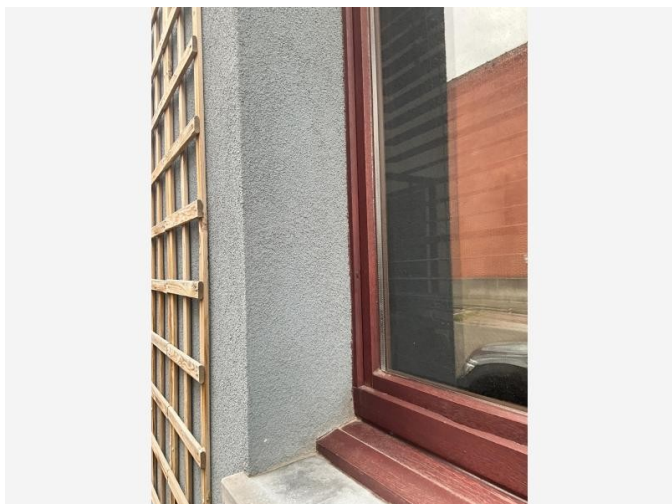
Recente ramen, geen mastieken / kitwerken zichtbaar aanwezig.

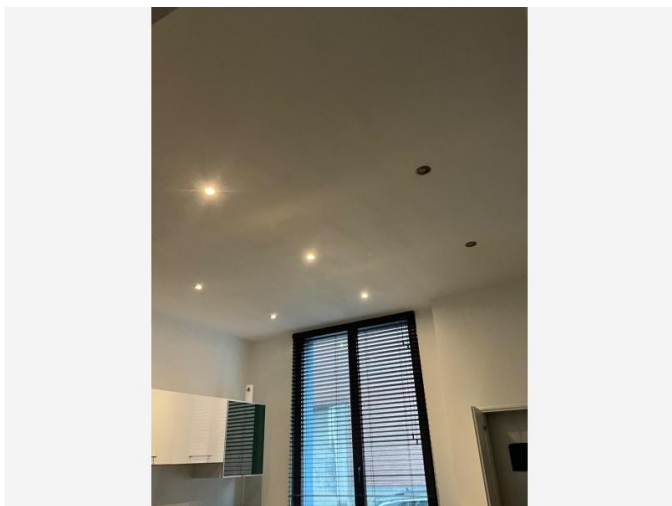
Woning is recent gerenoveerd en plafonds zijn afgewerkt met gipskartonplaat onderliggend kan nog oud pleisterwerk aanwezig zijn. Verder destructief of aanvullend onderzoek hierover uitsluitel geven.

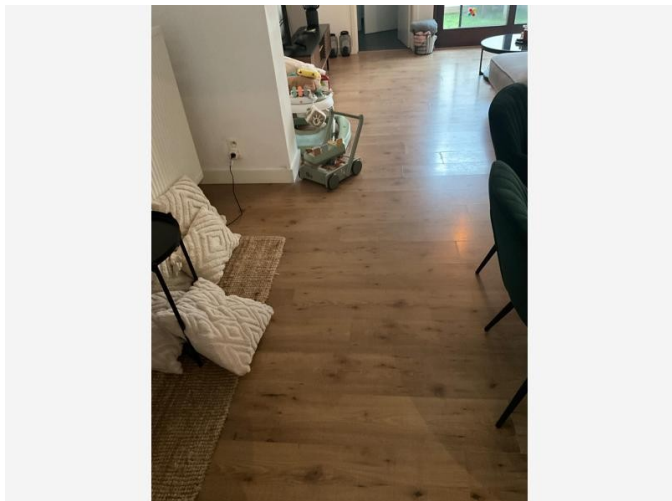
Fiche 7: Restanten oude ondervloeren / lijmlagen (mogelijk)

Oude tegels/ vloeren kunnen mogelijk verlijmd zijn met asbesthoudende materialen.

Onder de huidige vloeren kunnen nog restanten aanwezig zijn van oude asbestverdachte vloeren of lijmlagen aanwezig zijn. Destructief of aanvullend onderzoek hierover uitsluitend geven.

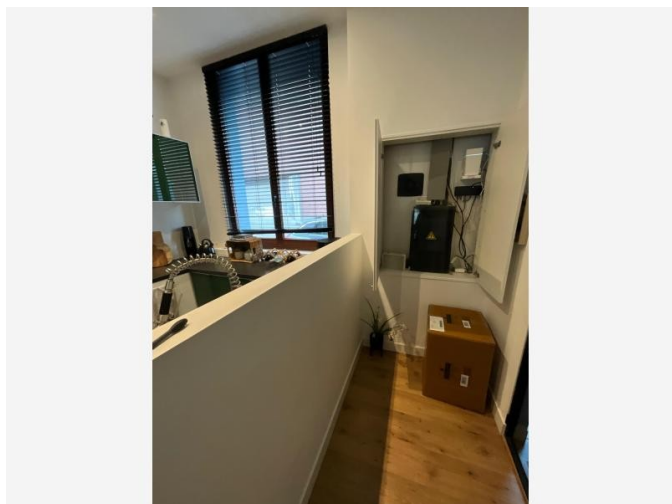
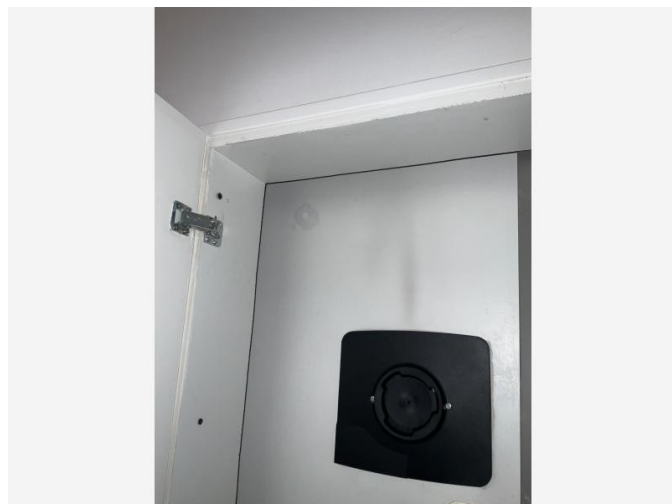
Fiche 8: Pleisterwerk wanden

Geen asbest

#	Type	Referentie	Resultaat
8.1	Mengmonster	Mmo1	Geen asbest

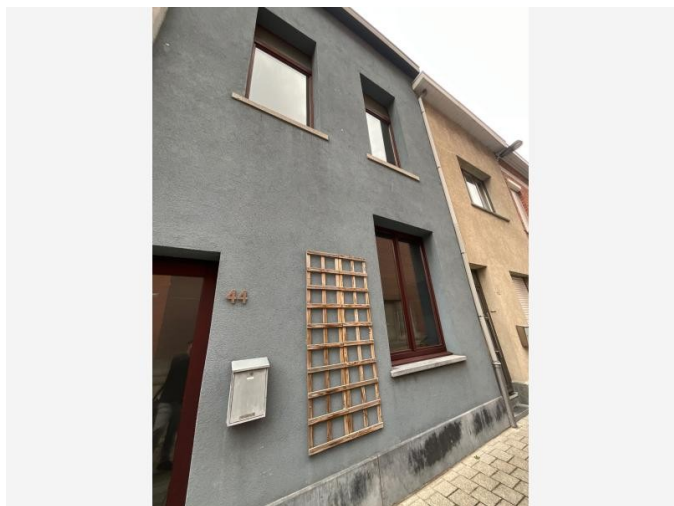
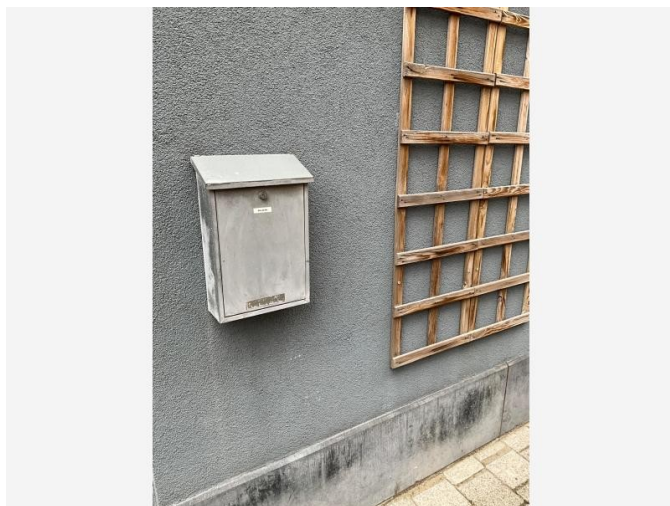
Fiche 9: Voorgevel Crepi

Geen asbest

#	Type	Referentie	Resultaat
9.1	Mengmonster	Mmo3	Geen asbest

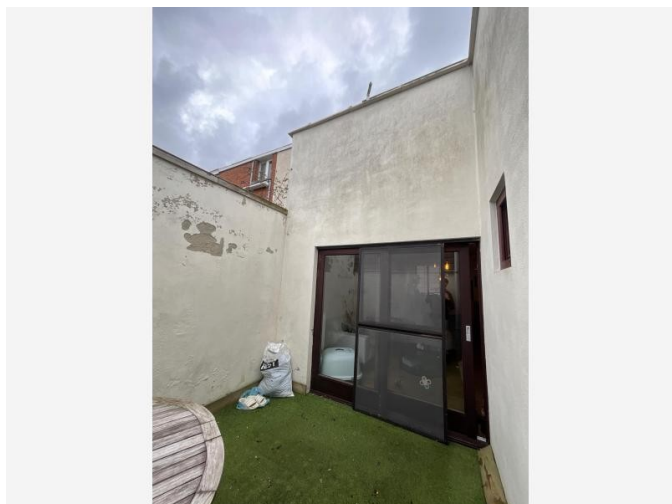
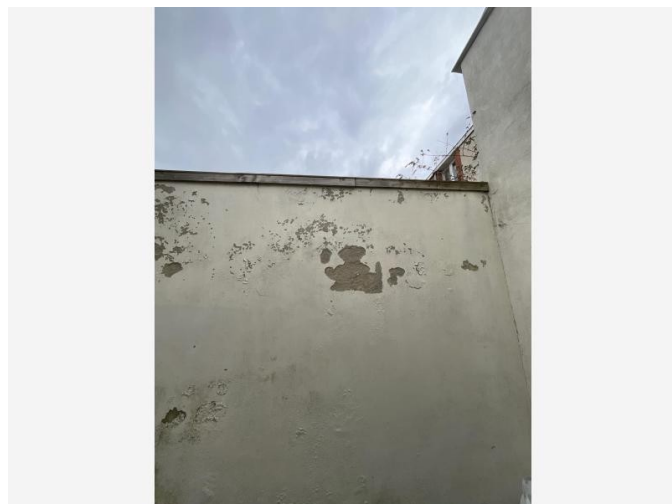
Geen asbest

#	Type	Referentie	Resultaat
10.1	Mengmonster	Mmo2	Geen asbest
