# Asbestinventarisatattest

Jozef Jennesstraat 13, 2900 Schoten

Attestnummer : 20260522-000332.000

**Asbestveilig** (maar niet asbestvrij)

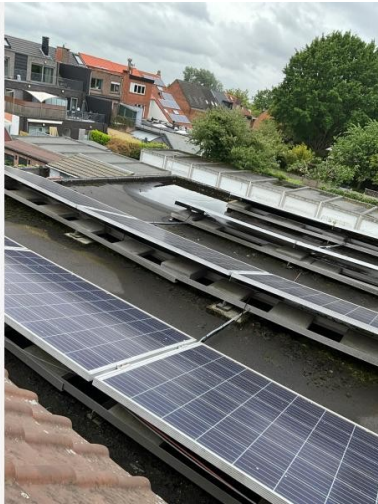
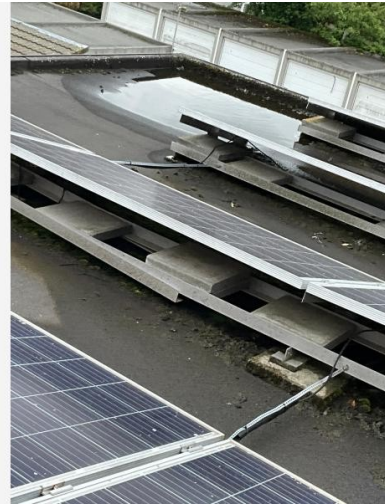
Overzichtsfoto

Detailfoto

Het asbestmateriaal valt onder de mijlpaal van 2040.

| Eindbeoordeling materiaalrisico | Laag materiaalrisico en/of verlaagde kans op vezelvrijgave |

| Gebondenheid | Categorie 1: hechtgebonden in oorsprong |
| Asbestsoort (vezeltype) | Alleen chrysotiel aanwezig |
| Asbestconcentratie | Laag (< 50%) |
| Afschermingsgraad van het gehele materiaal | Geheel of deels vrij aan de buitenlucht, maar geen contact met binnenlucht |
| Toestand van het materiaal | Licht beschadigd, licht verweerd. Intacte calciumsilicaatplaat of materiaal met categorie 3-gebondenheid |

| Beschrijving | Roofing |
| Hoeveelheid (oppervlakte - aantal) | • 40,00 m <sup>2</sup> - 1 stuk |

Zorgvuldig beheren

- Zorg voor een veilig beheer. Vermijd het beschadigen van het asbestmateriaal. Controleer de toestand jaarlijks op wijzigingen.
- Voer bijkomende staalname(s) uit.

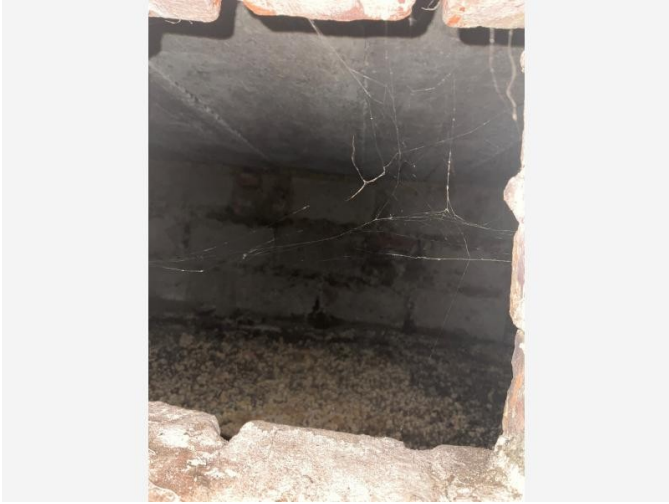
*Situeringsfoto*

#### Permanente beperking

**Reden:** Hoogte minder dan 1,5 meter

**Uitleg van de asbestdeskundige:** Ruimtes met een hoogte lager dan 1,5 meter hoeven in het kader van een asbestattest voor verkoop of schenking niet onderzocht te worden.

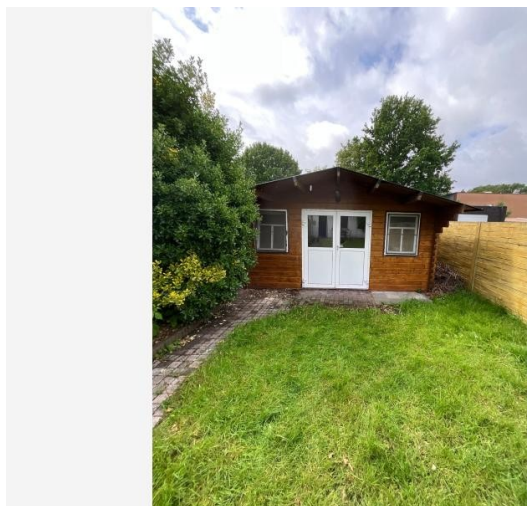
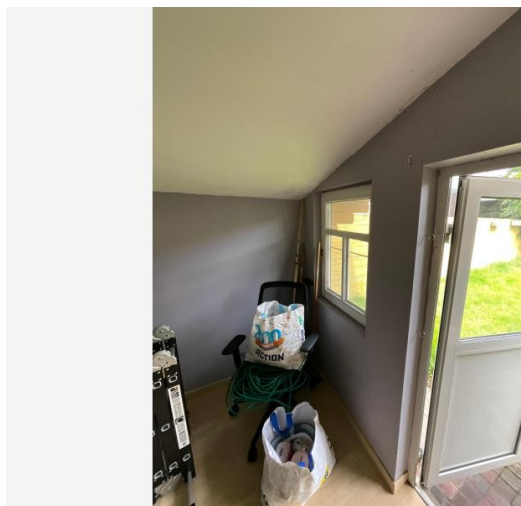
### Informatie over een niet-asbestverdacht materiaal

| Basis voor advies | De asbestdeskundige beoordeelt het materiaal als niet-asbestverdacht. |

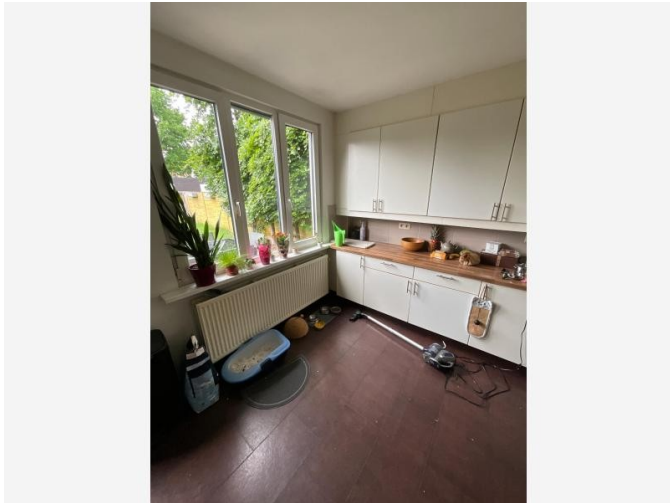
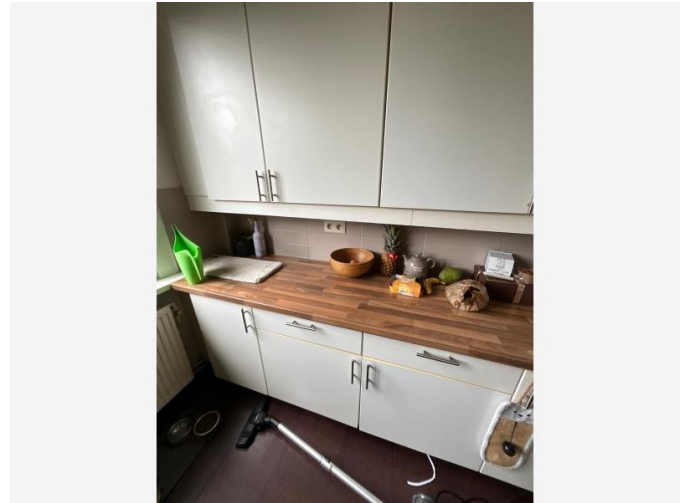
### Informatie over een materiaal dat de asbestdeskundige niet kan waarnemen of vaststellen

| Basis voor advies | Beoordeling op basis van expertise, zonder een vaststelling door de asbestdeskundige. |

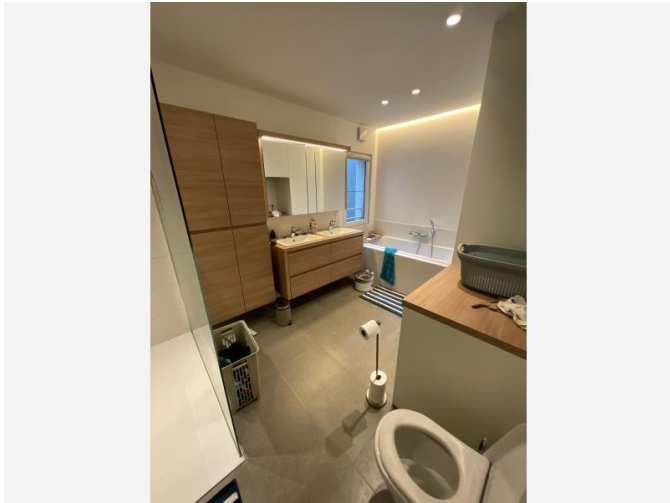
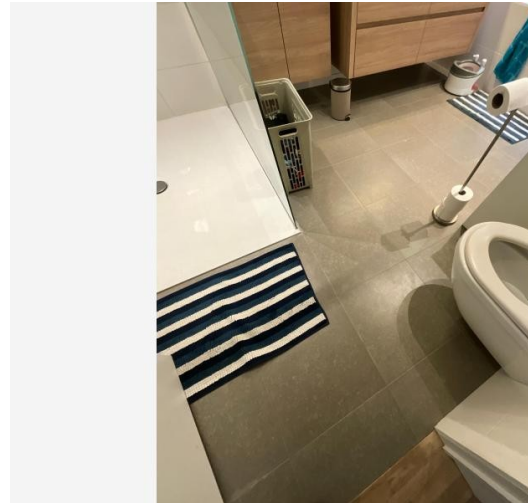
### Informatie over een materiaal dat de asbestdeskundige niet kan waarnemen of vaststellen

| Basis voor advies | Beoordeling op basis van expertise, zonder een vaststelling door de asbestdeskundige. |

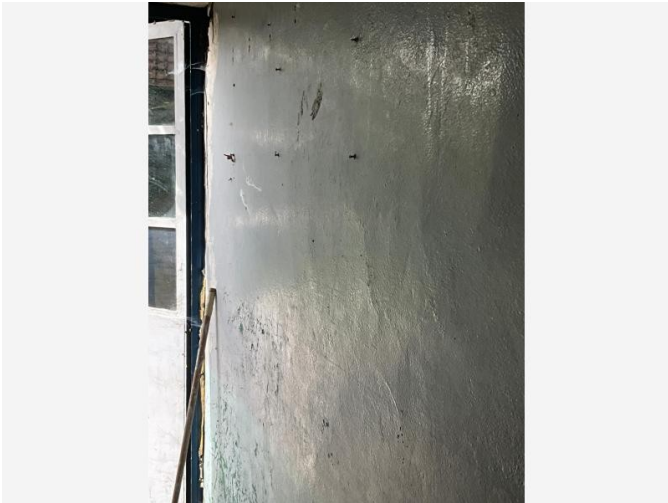
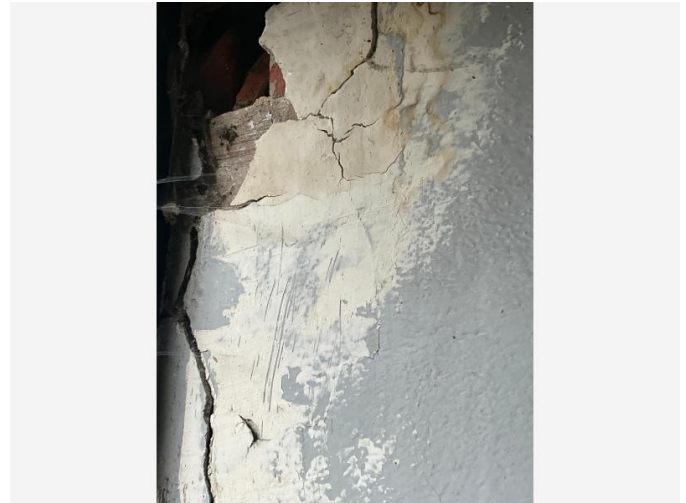
## Fiche 6: Cementen smeerlaag buiten

Geen asbest

| # | Type | Referentie | Resultaat |
|---|---|---|---|
| 6.1 | Mengmonster | m003 | Geen asbest |

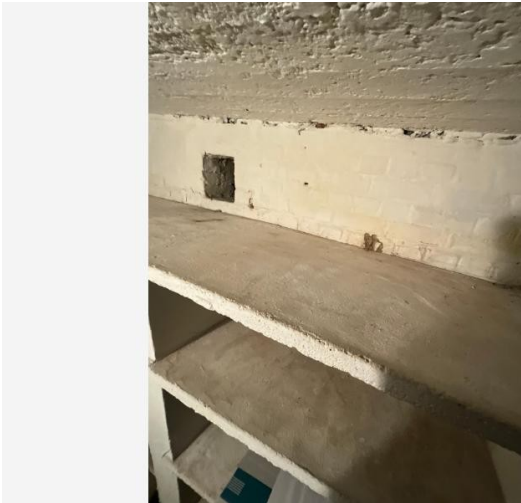
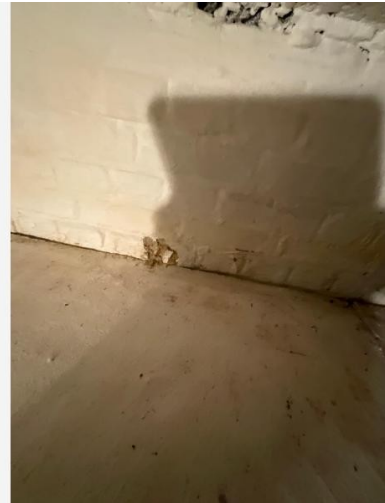
## Fiche 7: Cementen smeerlaag kelder

Geen asbest

| # | Type | Referentie | Resultaat |
|---|---|---|---|
| 7.1 | Mengmonster | m002 | Geen asbest |

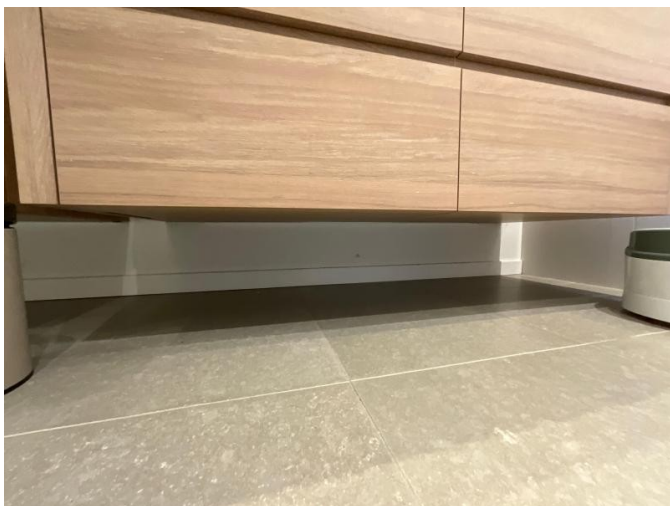
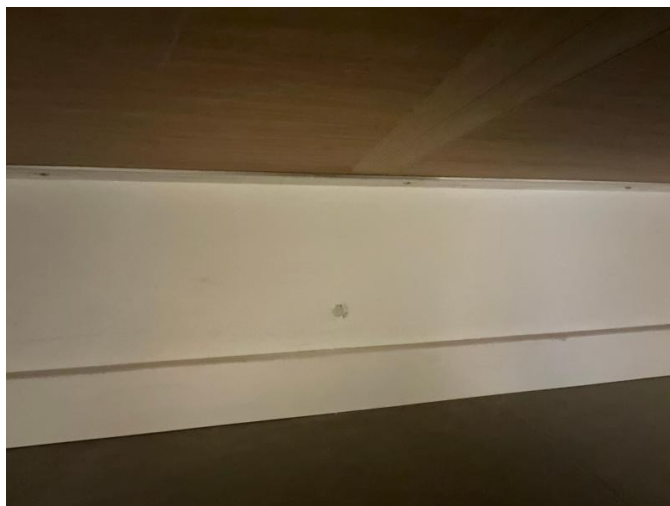
## Fiche 8: Pleisterwerk wanden

Geen asbest

| # | Type | Referentie | Resultaat |
|---|---|---|---|
| 8.1 | Mengmonster | m001 | Geen asbest |

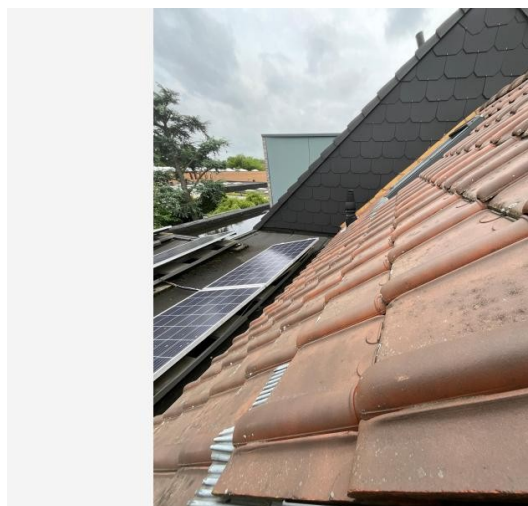
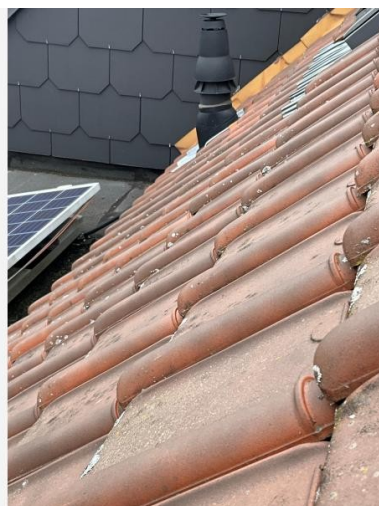
### Fiche 9: Dakbedekking bestaande uit pannen (niet verdacht)

| Beschrijving | Notitie | Terug te vinden op plannen |
|---|---|---|
| Fiche 9: Dakbedekking bestaande uit pannen (niet verdacht) | De dakbedekking is niet-asbestverdacht. | Plan 1.4: Niveau +2 |

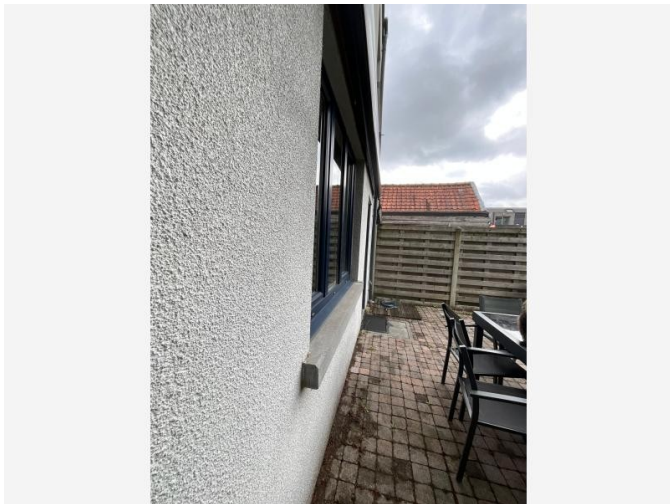
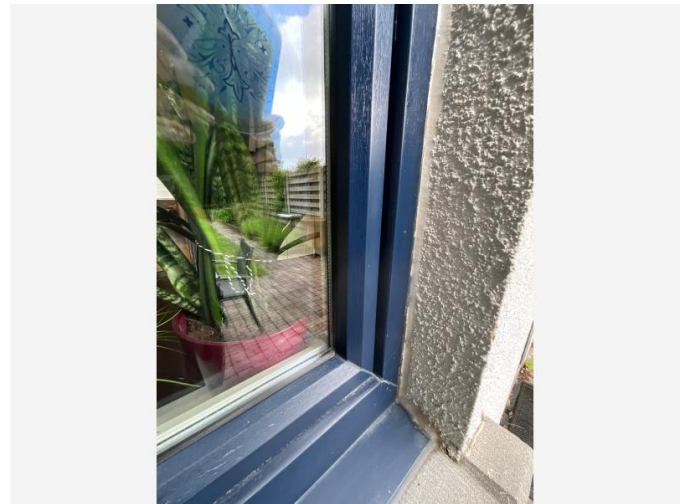
## Fiche 10: Kit aan de ramen

| Beschrijving | Notitie | Terug te vinden op plannen |
|---|---|---|
| Fiche 10: Kit aan de ramen | De kit aan de ramen is niet asbestverdacht. | Plan 1.2: Niveau 0<br>Plan 1.3: Niveau +1 |

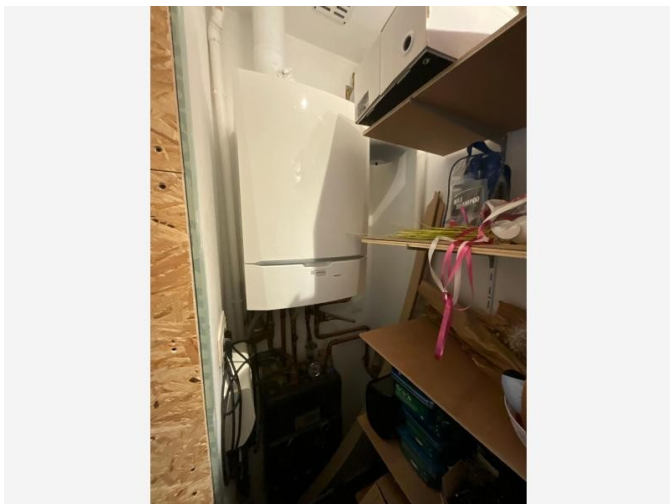
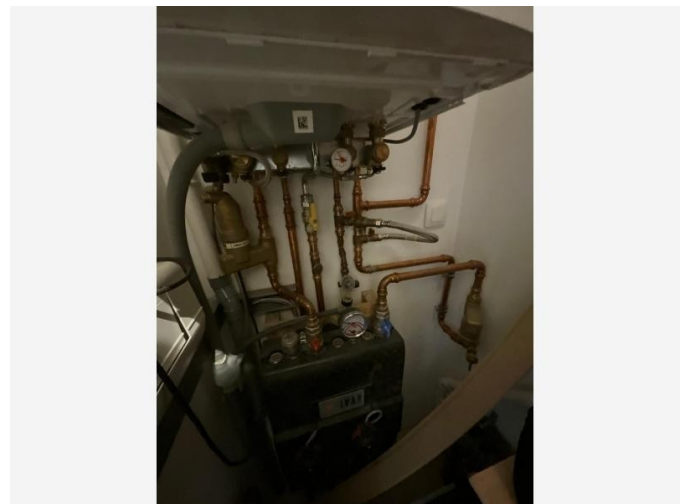
## Fiche 11: CV-ketel (niet verdacht)

| Beschrijving | Notitie | Terug te vinden op plannen |
|---|---|---|
| Fiche 11: CV-ketel (niet verdacht) | De CV-ketel (dichtingen, isolerend materiaal) is niet asbestverdacht. | Plan 1.3: Niveau +1 |

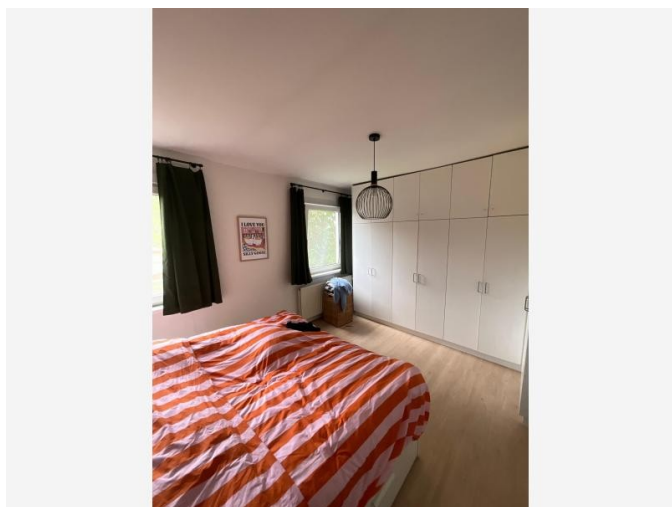
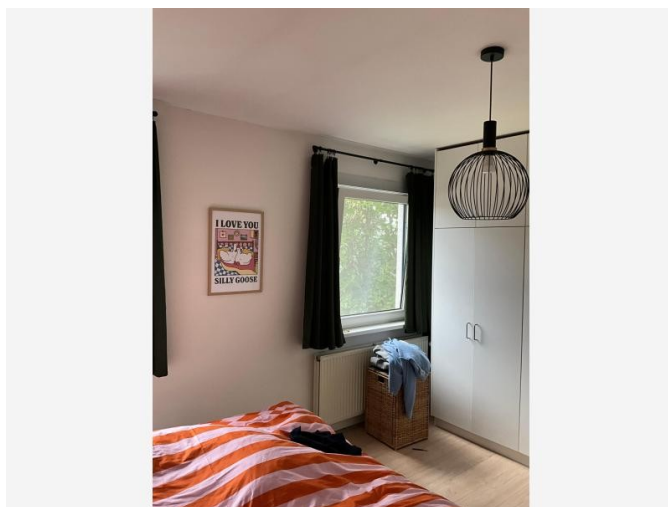
## Fiche 12: Pleisterwerk plafonds (niet aanwezig)

| Beschrijving | Notitie | Terug te vinden op plannen |
|---|---|---|
| Fiche 12: Pleisterwerk plafonds (niet aanwezig) | Er is geen pleisterwerk waarneembaar op de inspectielocatie. | Plan 1.2: Niveau 0<br>Plan 1.3: Niveau +1<br>Plan 1.4: Niveau +2 |

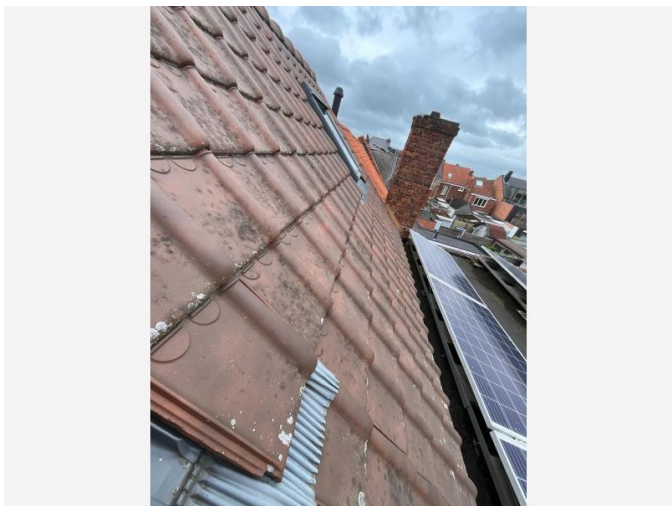
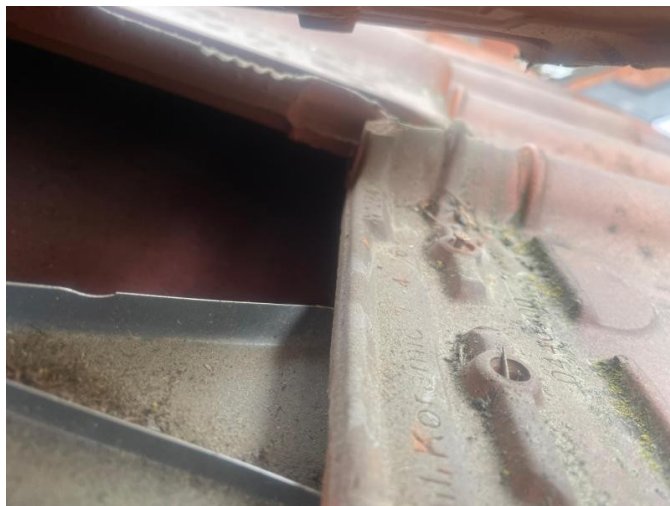
## Fiche 17: Geen asbestverdacht onderdak aangetroffen

| Beschrijving | Notitie | Terug te vinden op plannen |
|---|---|---|
| Fiche 17: Geen asbestverdacht onderdak aangetroffen | Na het optillen van een pan werd geen asbestverdacht onderdak aangetroffen. Dit betekent niet dat er geen onderdak aanwezig kan zijn op plaatsen die niet gecontroleerd werden. Bij werken, laat een eventueel aangetroffen onderdak controleren op aanwezigheid van asbest. | Plan 1.4: Niveau +2 |
