Asbestinventarisatetest

De Gauw 76, 2960 Brecht

Attestnummer : 20251210-000114.000

Uitgegeven op : 10.12.2025

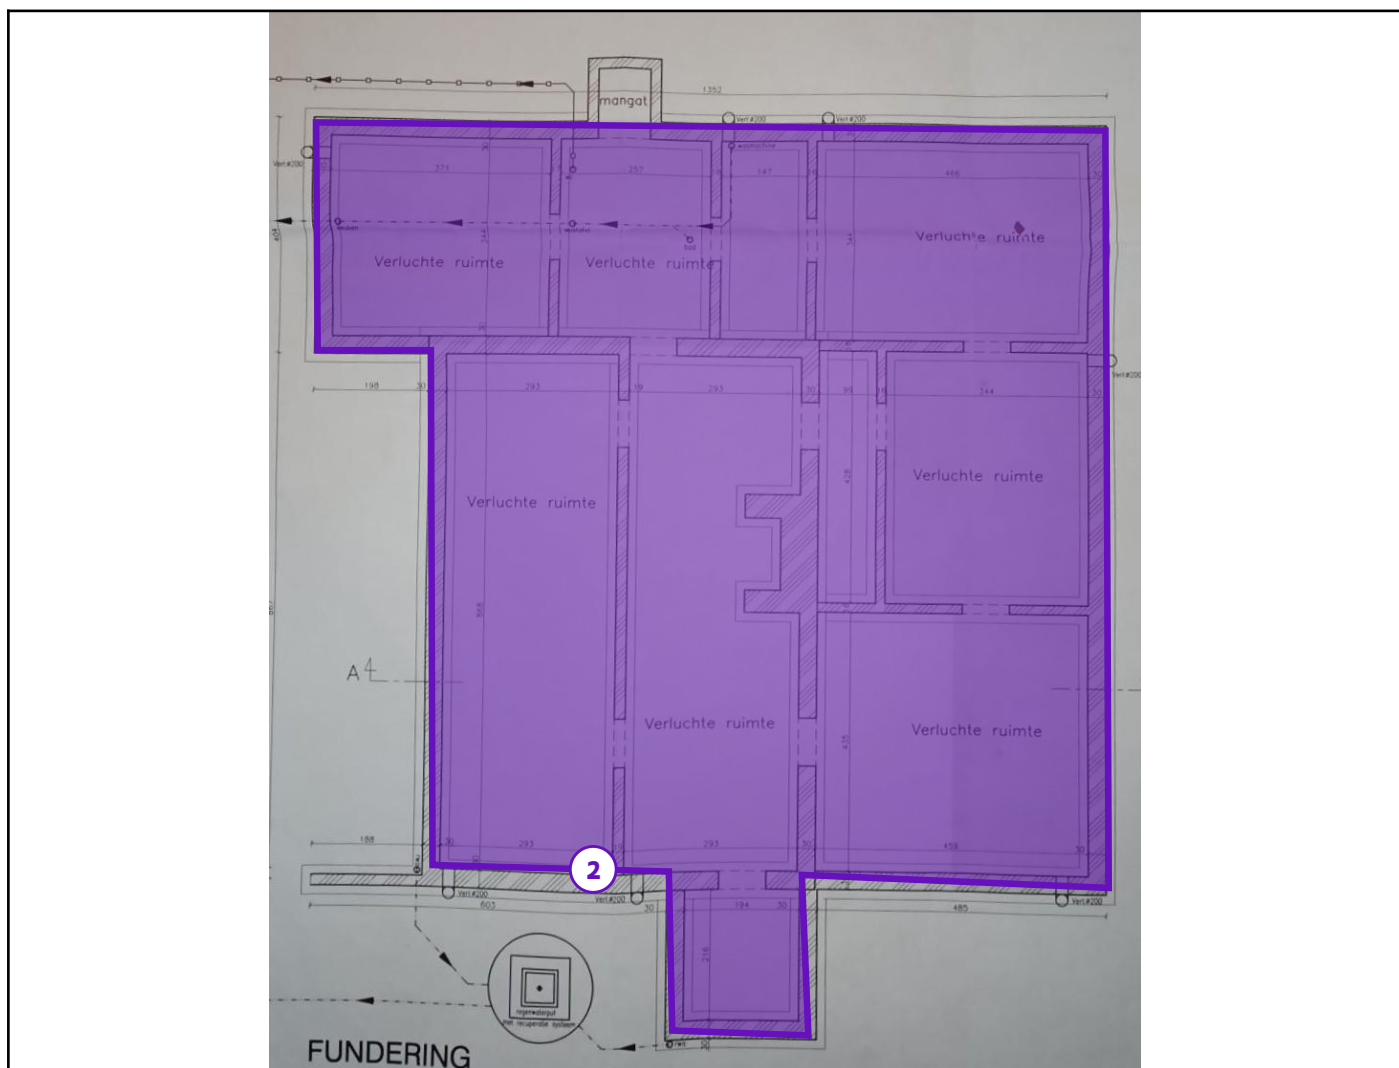
Plan 1.1: Kruipkelder plan

Beschrijving	Type	Actie
2. Kruipkelder	Beperking	-

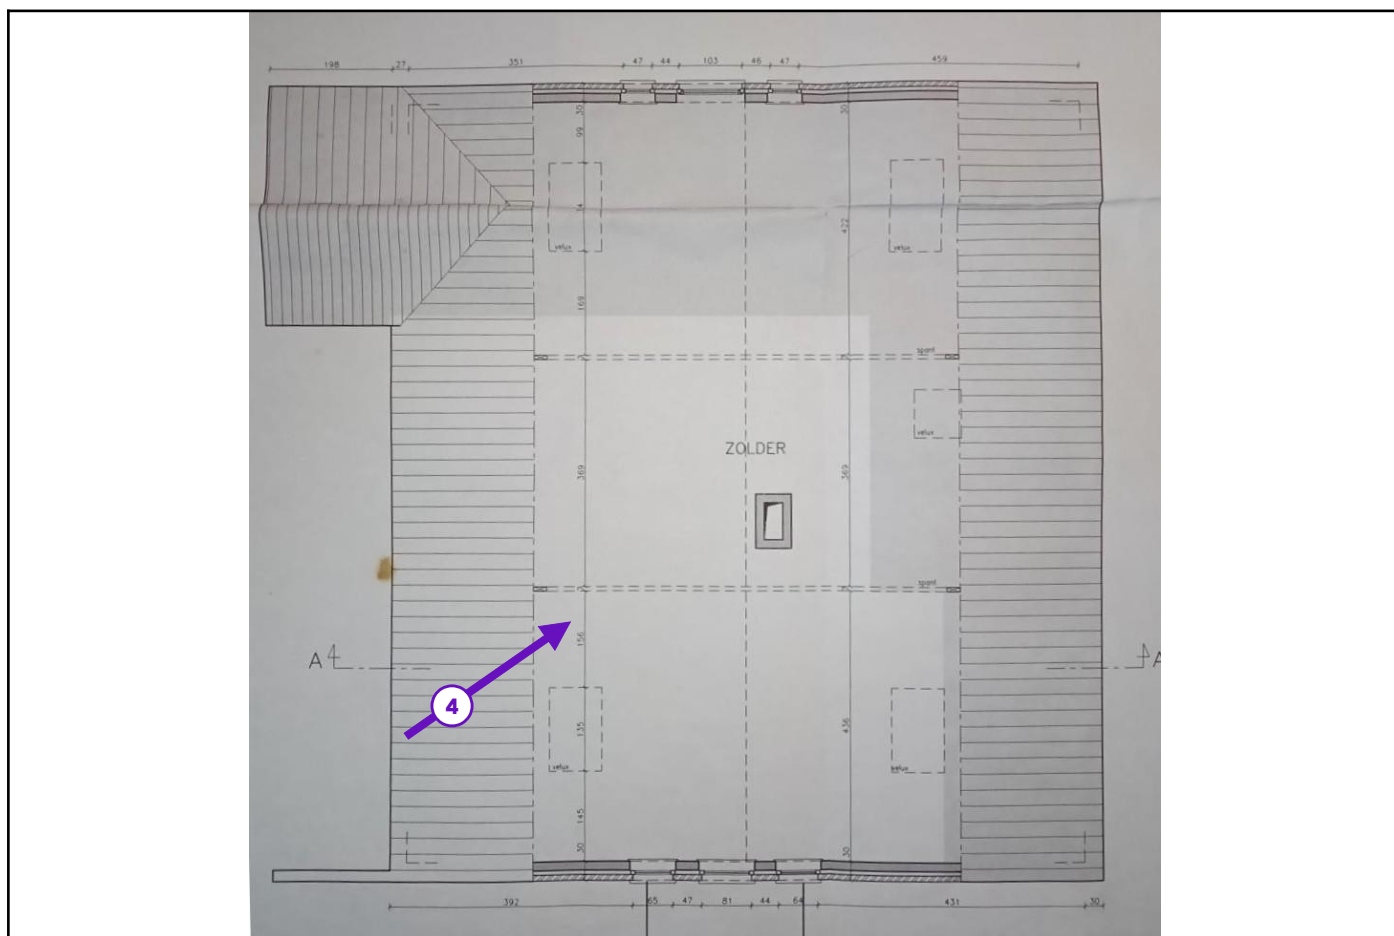
Plan 1.4: Zolder plan

Beschrijving	Type	Actie
4. Voorzet wanden	Advies	-

Er werden voorzetwanden (valse muren) aangebracht. Als deskundige kan ik geen uitspraak doen over eventuele asbestverdachte toepassingen die aanwezig zijn of verborgen zitten achter de voorzetwanden. Bij renovaties, sloop of verbouwingen is het aan te raden een destructieve asbestinventaris op te stellen voor deze ruimtes.

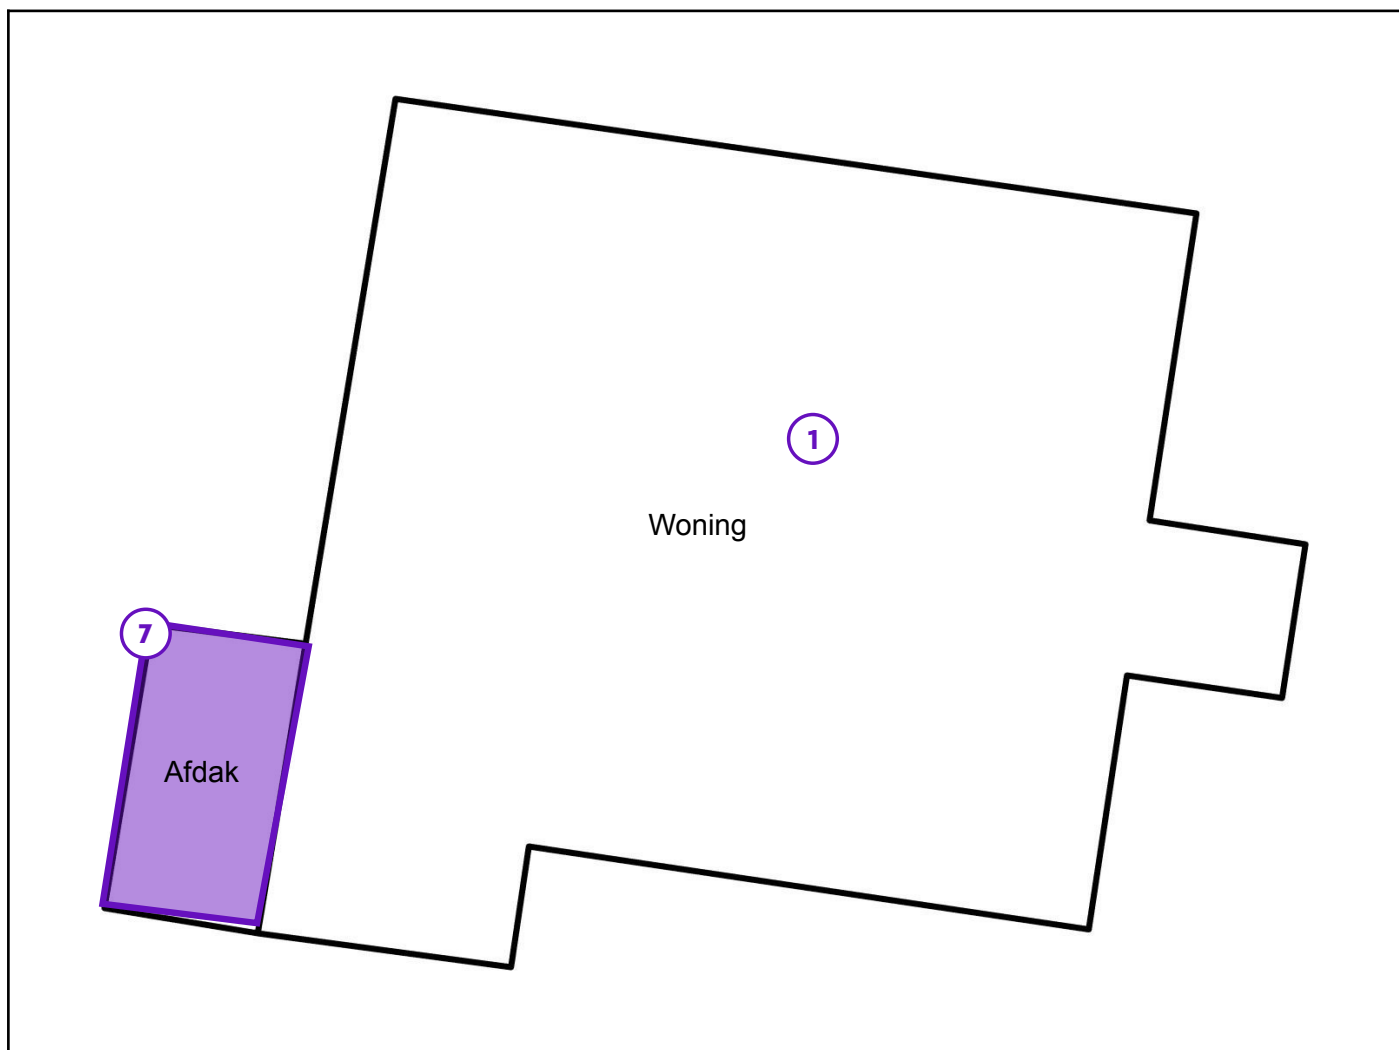
Plan 1.6: Grondplan

Beschrijving	Type	Actie
1. Schoorsteen rookgaskanaal - beoordeling	Beperking	-
7. Golfplaten afdak	Overige ruimte of materiaal	-

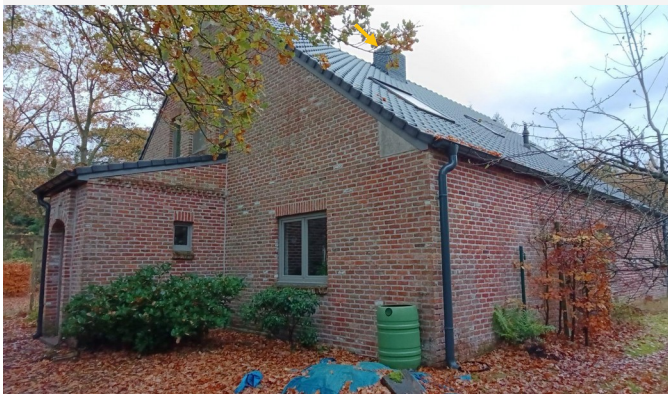
Situeringfoto

Tijdelijke beperking

Reden: Het te onderzoeken materiaal situeert zich hoger dan 3,50 m te rekenen vanaf een veilige ondergrond

Uitleg van de asbestdeskundige: Het rookgaskanaal is niet beoordeeld. Aan de buitenzijde is het hoger dan 3,5 meter om de schoorsteen te inspecteren. Het is niet zichtbaar of er een asbestverdacht rookgaskanaal aanwezig is in de schoorsteen.

(Asbest)materiaal	Rookgaskanaal
Karakterisatie	Asbest (verdacht)
Primaire drager	HVAC infrastructuur en uitrusting

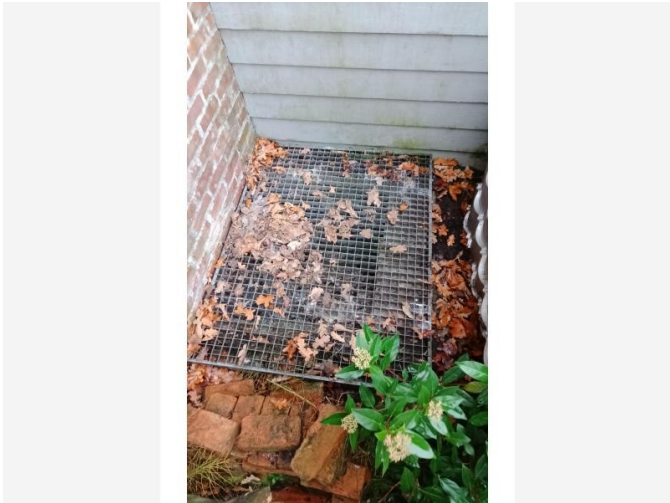
Situeringsfoto

Permanente beperking

Reden: onderzoeken situeert zich lager dan 1,50 m

Uitleg van de asbestdeskundige: Het te onderzoeken materiaal situeert zich lager dan 1,50 m

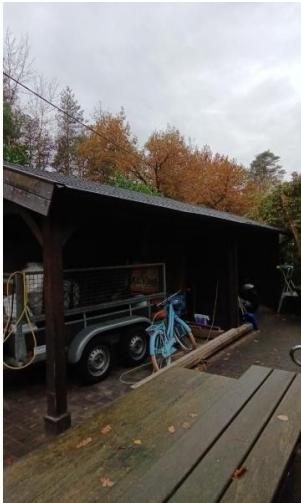
Situeringsfoto

Uitgesloten van inspectie

Bouwjaar: 2020

Constructies gebouwd vanaf 2001 moeten niet onderzocht worden

Opmerking	Beide constructies zijn aangelegd in 2020, waardoor we kunnen uitsluiten dat er geen asbestverdacht materiaal aanwezig is. Dit wordt ondersteund door de voorgelegde bewijsstukken
-----------	--

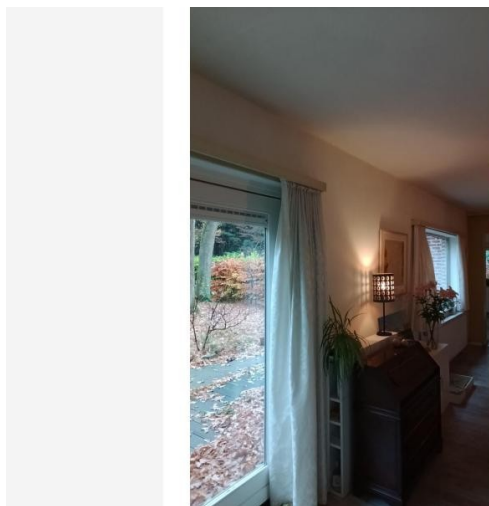
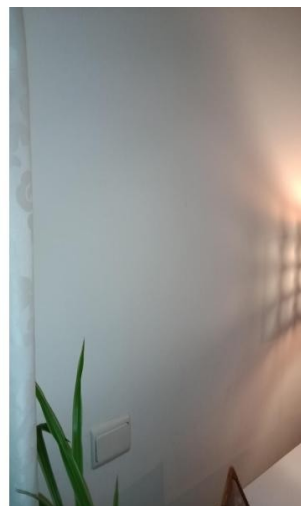
Fiche 5: Pleisterwerk muren

Geen asbest

#	Type	Referentie	Resultaat
5.1	Mengmonster	27106-1	Geen asbest

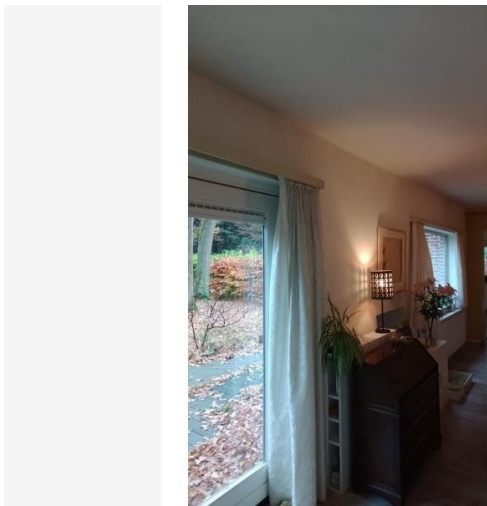
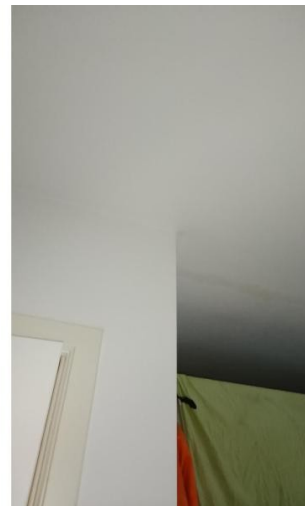
Fiche 6: Pleisterwerk plafonds

Geen asbest

#	Type	Referentie	Resultaat
6.1	Mengmonster	27106-2	Geen asbest
