Asbestinventarisatetest

Desguinlei 90/13C, 2018 Antwerpen

Attestnummer : 20260302-000192.000

Asbestveilig (maar mogelijk niet asbestvrij)

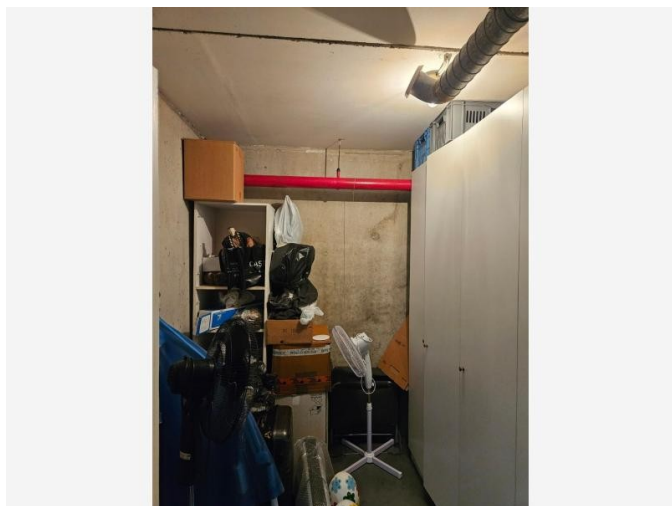
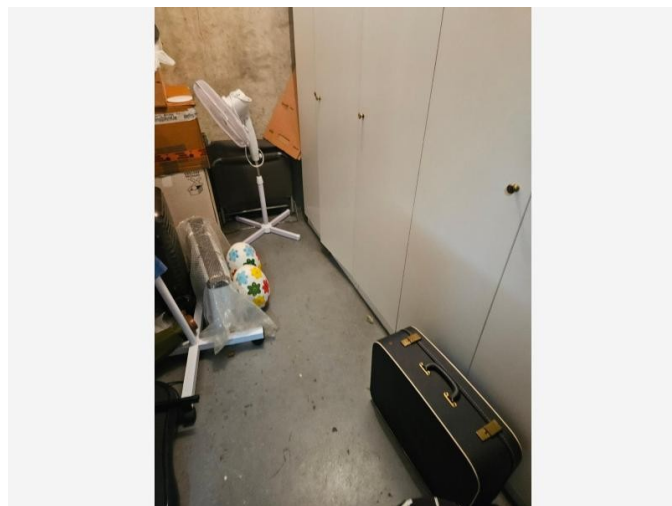
Informatie over een niet-asbestverdacht materiaal

Geen waarneembare asbestverdachte materialen aangetroffen in de kelderberging.

Basis voor advies	De asbestdeskundige beoordeelt het materiaal als niet-asbestverdacht.
--------------------------	---

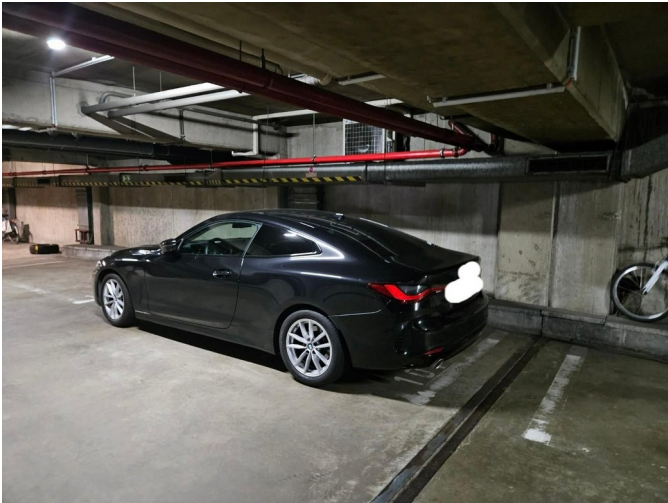
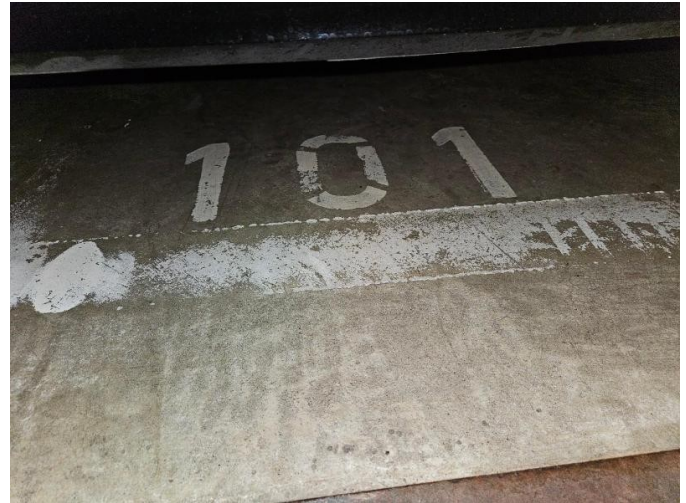
Informatie over een niet-asbestverdacht materiaal

Geen waarneembare asbestverdachte materialen aangetroffen, het gaat om een plek in een ondergrondse parkeergarage met 2 lijnen.

Basis voor advies	De asbestdeskundige beoordeelt het materiaal als niet-asbestverdacht.
--------------------------	---

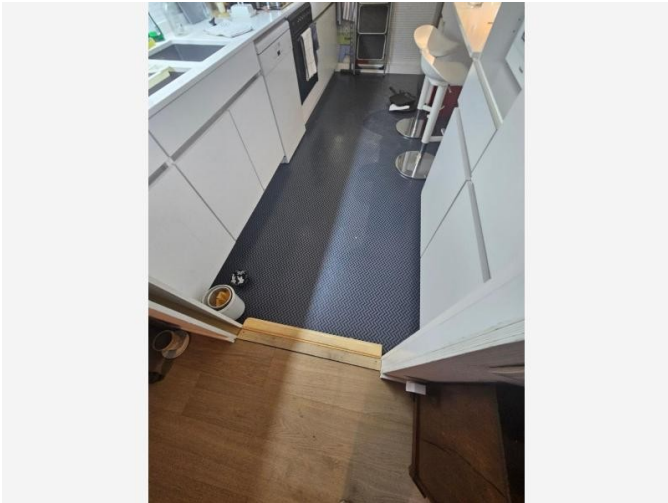
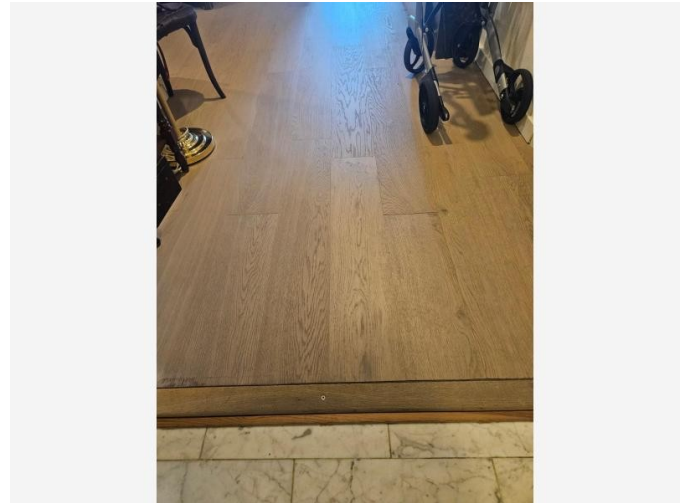
Informatie over een materiaal dat de asbestdeskundige niet kan waarnemen of vaststellen

Het laminaat/parket is niet verdacht. Inspectie van eventuele onderliggende lagen is niet mogelijk zonder uitbreiding naar een destructief onderzoek.

Basis voor advies	Beoordeling op basis van expertise, zonder een vaststelling door de asbestdeskundige.
-------------------	---

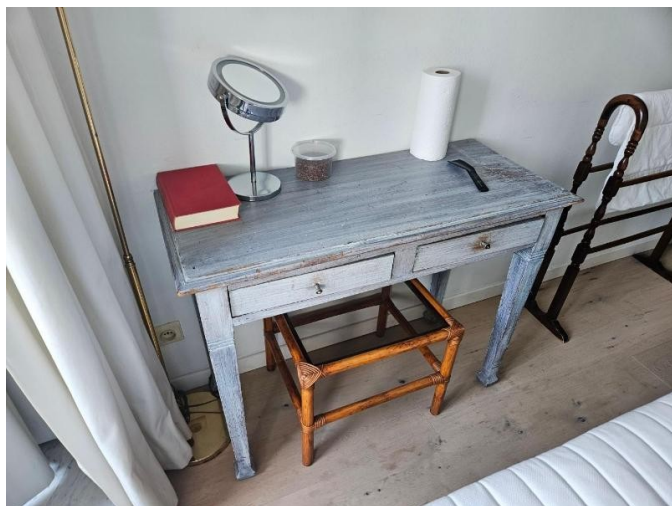
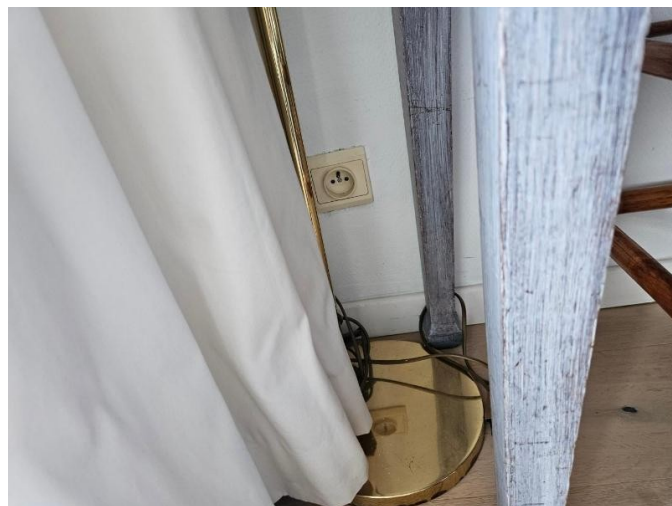
Fiche 4: Pleisterwerk wanden

Conclusie

Geen asbest

#	Type	Referentie	Resultaat
4.1	Mengmonster	1	Geen asbest

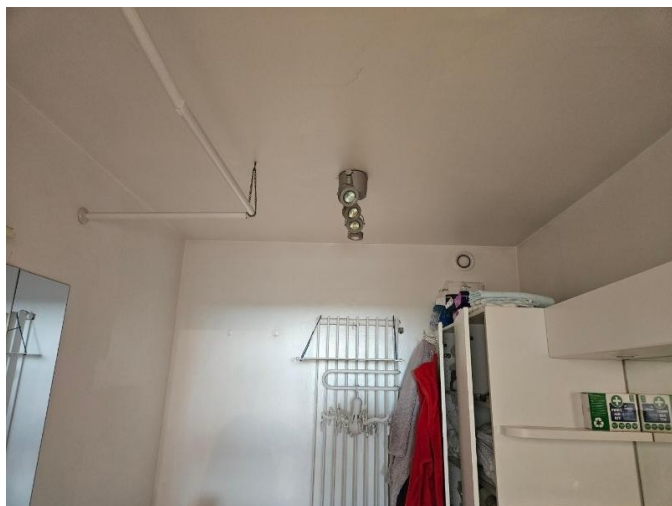
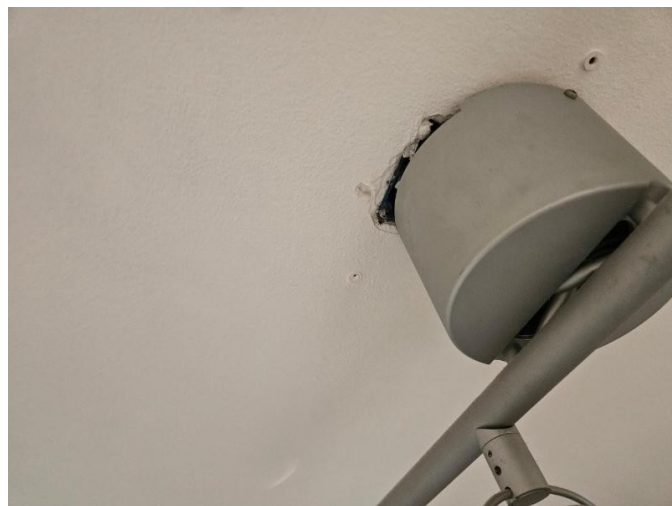
Fiche 5: Pleisterwerk plafonds

Conclusie

Geen asbest

#	Type	Referentie	Resultaat
5.1	Mengmonster	2	Geen asbest

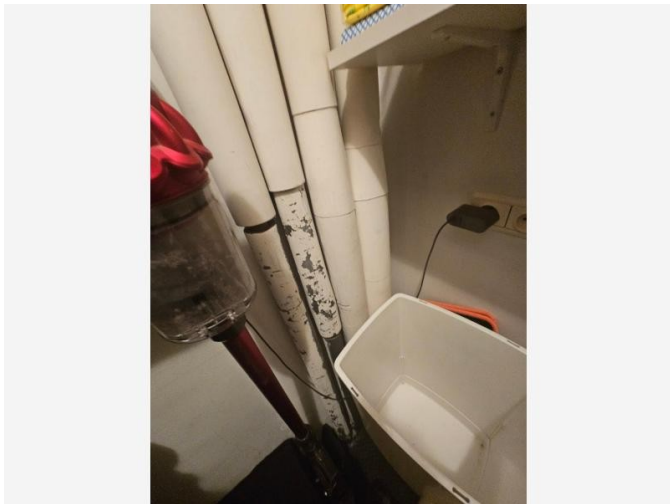
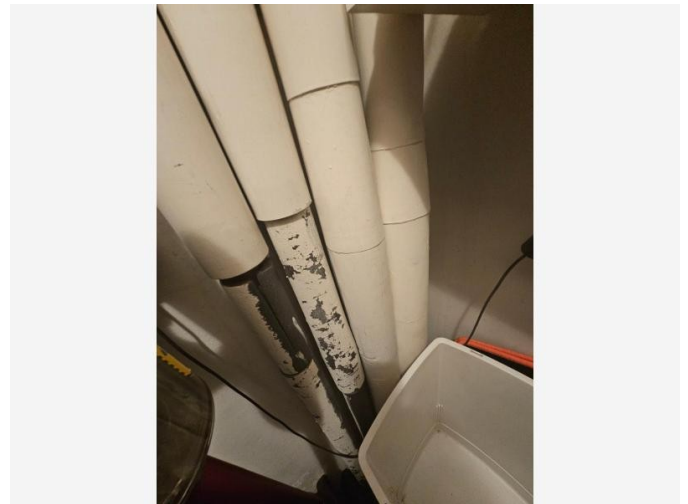
Beschrijving	Notitie	Terug te vinden op plannen
Fiche 6: Leidingisolatie (niet verdacht)	De leidingisolatie is niet-asbestverdacht.	-
Fiche 7: Kit aan de ramen	De kit aan de ramen is niet asbestverdacht.	-
