# Asbestinventarisatetest

Tulpenlaan 51, 2900 Schoten

Attestnummer : 20260525-000119.000

## Niet-asbestveilig

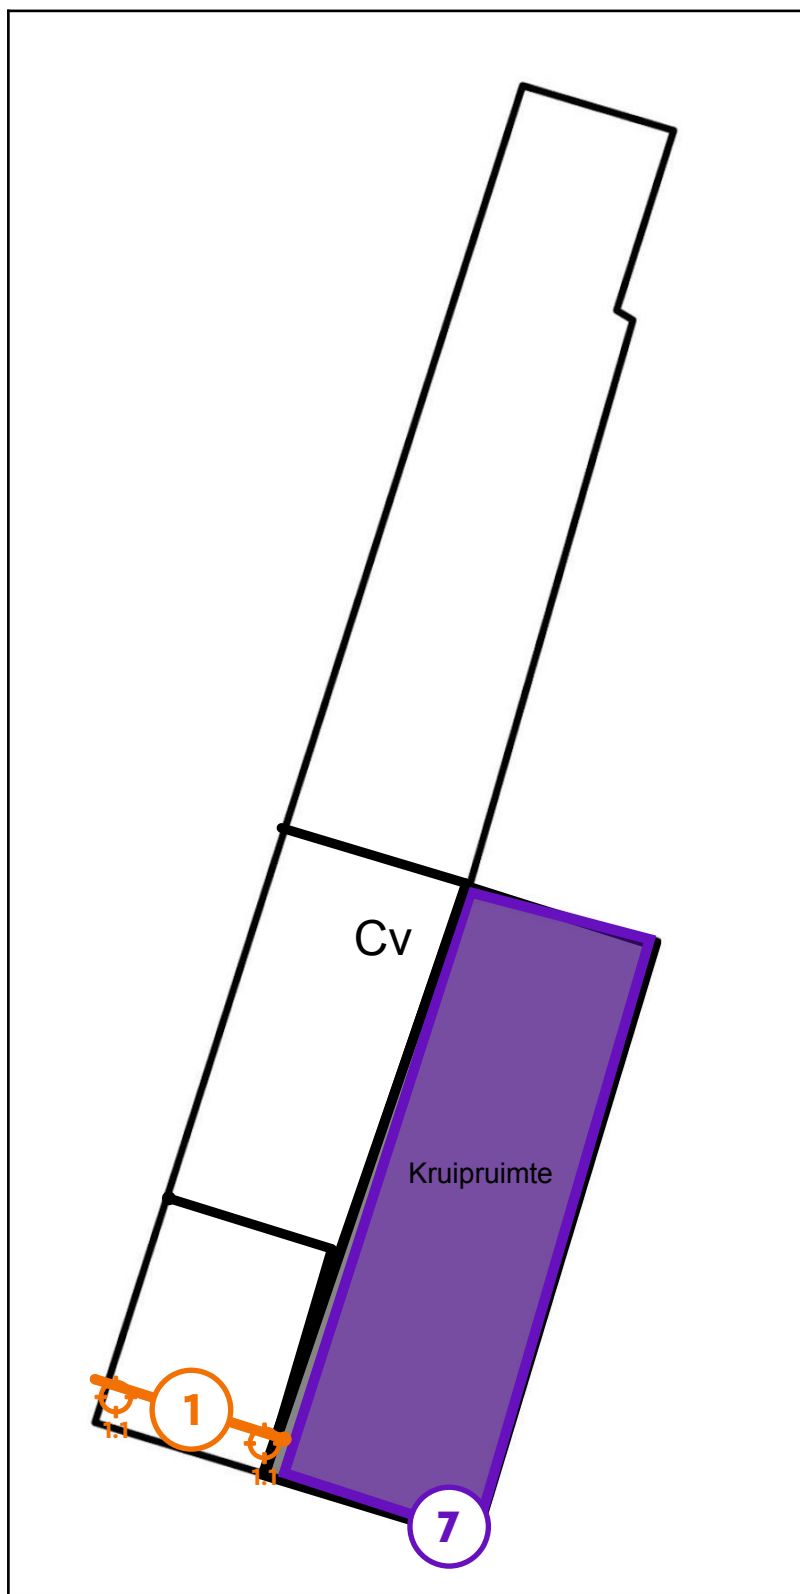
## Plan 1.1: V-1 Leidingisolatie / kruipruimte

1. V-1 Leidingisolatie	Asbestmateriaal	<a href="#">Verwijderen</a>
1.1 Code: MM02	Mengmonster	-
7. V-1 Kruipruimte (mogelijke) materialen	Beperking	-

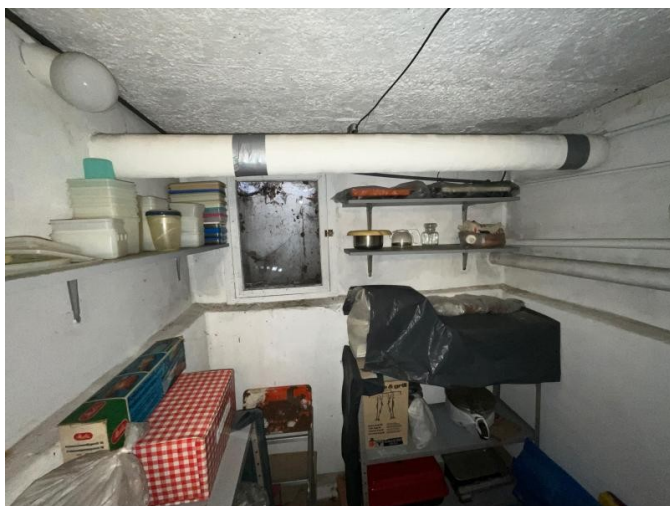
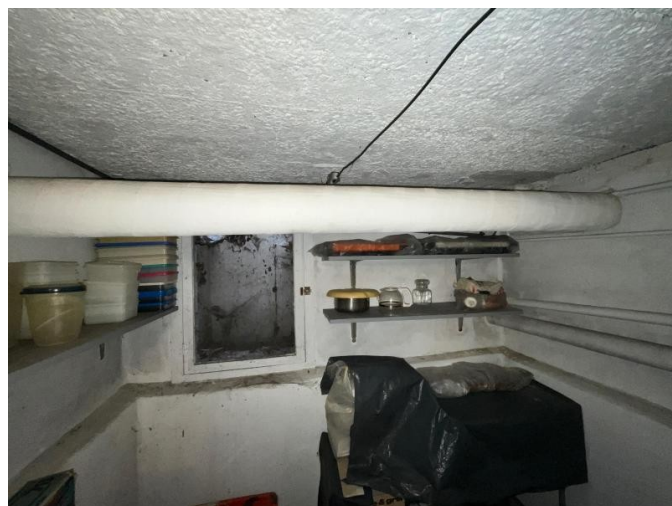
Het asbestmateriaal valt onder de mijlpaal van 2034.

Eindbeoordeling materiaalrisico	Verhoogd materiaalrisico en/of verhoogde kans op vezelvrijgave
---------------------------------	--

Gebondenheid	Categorie 2: niet-hechtgebonden met matrix
Asbestsoort (vezeltype)	Amfibool aanwezig, uitgezonderd crocidoliet
Asbestconcentratie	Hoog ( $\geq 50\%$ )
Afschermingsgraad van het gehele materiaal	Geheel of deels vrij aan de binnenlucht, maar geen contact met binnenluchtstromen
Toestand van het materiaal	Licht beschadigd, licht verweerd. Intacte calciumsilicaatplaat of materiaal met categorie 3-gebondenheid

#	Type	Referentie	Resultaat
1.1	Mengmonster	MM02	Amosiet

<b>Beschrijving</b>	V-1 Leidingisolatie
<b>Omgeving</b>	Binnen
<b>Primaire drager</b>	HVAC infrastructuur en uitrusting
<b>Asbestmateriaal</b>	In-situ afwerkingslagen - Thermische isolatie
<b>Bindmiddel van asbestmateriaal</b>	Gips - kalk
<b>Gebondenheid op basis van bindmiddel</b>	Niet-hechtgebonden
<b>Hoeveelheid (lengte - omtrek - dikte - aantal)</b>	<ul style="list-style-type: none"><li>• 3,00 m - 40,00 cm - 0,80 cm - 1 stuk</li></ul>
<b>Totaal volume</b>	0,01 m <sup>3</sup>
<b>Eenvoudig bereikbaar</b>	Ja
<b>Bevestigingswijze</b>	<ul style="list-style-type: none"><li>• Verlijmd, ingegoten, versmeerd</li></ul>
<b>Identificatiemethode</b>	Een monstername door de asbestdeskundige met laboanalyse door een asbestlabo.
<b>Destructieve handeling voor identificatie</b>	Nee

- Zorg voor een veilig beheer. Vermijd het beschadigen van het asbestmateriaal. Controleer de toestand jaarlijks op wijzigingen.
- Verwijder dit asbestmateriaal zo snel mogelijk. Volg de toestand goed op.

- Hermetische zone (erkend asbestverwijderaar)  
Gipsisolatie wordt losgesneden van dragermateriaal (leiding), asbesthoudend gips zal gemakkelijk verbrossen en is losgebonden. Om geen asbestvezels te verspreiden naar de omgeving, dient dit in hermetische zone verwijderd te worden.

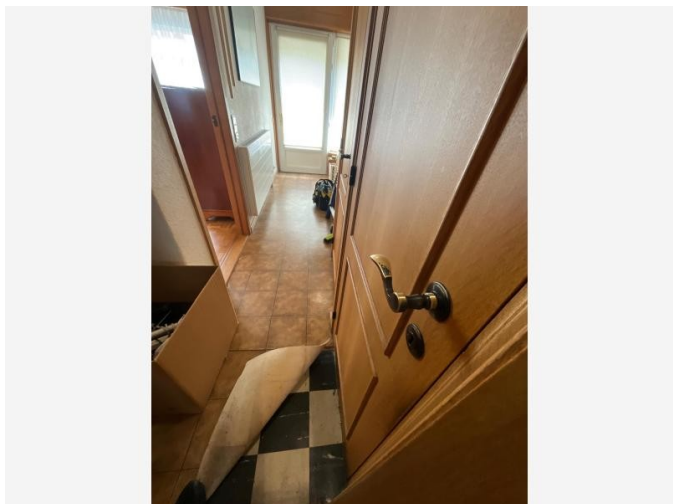
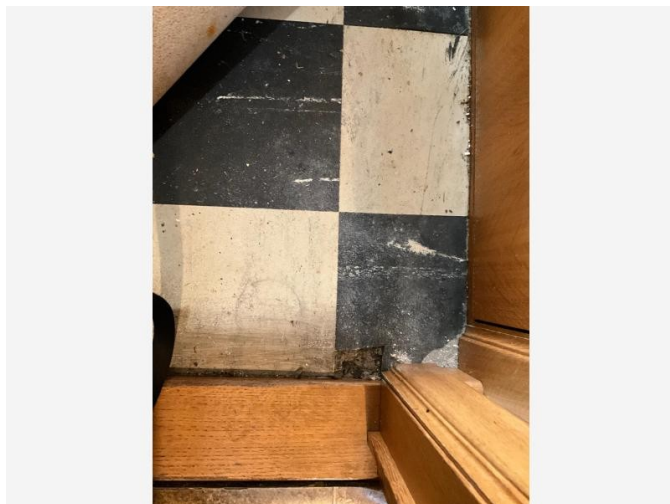
Het asbestmateriaal valt onder de mijlpaal van 2040.

Eindbeoordeling materiaalrisico	Zeer laag materiaalrisico en/of zeer lage kans op vezelvrijgave
---------------------------------	---

Gebondenheid	Categorie 1: hechtgebonden in oorsprong
Asbestsoort (vezeltype)	Alleen chrysotiel aanwezig
Asbestconcentratie	Laag (< 50%)
Afschermingsgraad van het gehele materiaal	Stootvaste afscherming of omkasting
Toestand van het materiaal	Onbeschadigd, niet verweerd

#	Type	Referentie	Resultaat
2.1	Puntmonster	Mmo6	Chrysotiel

<b>Beschrijving</b>	Inkomhal zwarte lijm
<b>Omgeving</b>	Binnen
<b>Primaire drager</b>	Vloer
<b>Asbestmateriaal</b>	In-situ afwerkingslagen - Lijm laag
<b>Bindmiddel van asbestmateriaal</b>	Lijm
<b>Gebondenheid op basis van bindmiddel</b>	Hecht
<b>Hoeveelheid (oppervlakte - dikte - aantal)</b>	<ul style="list-style-type: none"><li>• 20,00 m<sup>2</sup> - 0,10 mm - 1 stuk</li></ul>
<b>Totaal volume</b>	0,002 m <sup>3</sup>
<b>Eenvoudig bereikbaar</b>	Ja
<b>Bevestigingswijze</b>	<ul style="list-style-type: none"><li>• Verlijmd, ingegoten, versmeerd</li></ul>
<b>Identificatiemethode</b>	Een monstername door de asbestdeskundige met laboanalyse door een asbestlabo.
<b>Destructieve handeling voor identificatie</b>	Nee

- Zorg voor een veilig beheer. Vermijd het beschadigen van het asbestmateriaal. Controleer de toestand jaarlijks op wijzigingen.
- Verwijder dit asbestmateriaal zo snel mogelijk. Volg de toestand goed op.

- Hermetische zone (erkend asbestverwijderaar)  
Voor het verwijderen van asbesthoudende tegels en lijmlagen is sinds 1 februari 2023 de techniek van de hermetisch afgesloten zone verplicht. Deze verwijderingsmethode mag enkel worden uitgevoerd door een erkende asbestverwijderaar.

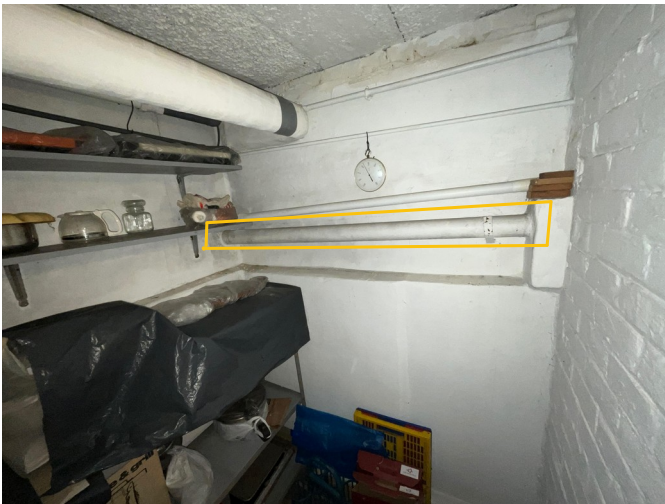
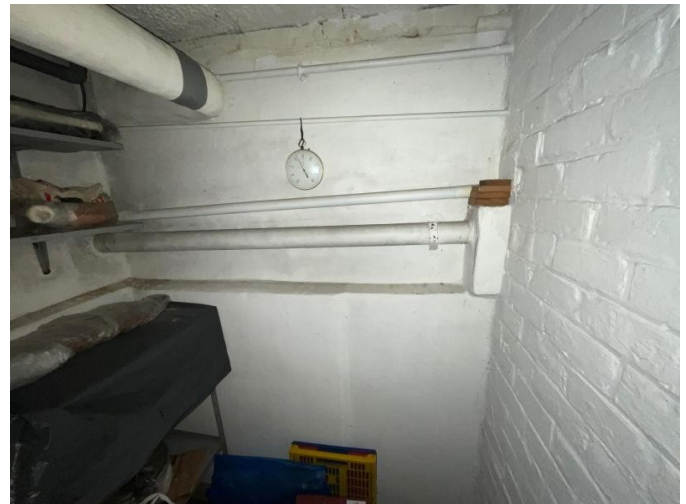
Het asbestmateriaal valt onder de mijlpaal van 2040.

Eindbeoordeling materiaalrisico	Laag materiaalrisico en/of verlaagde kans op vezelvrijgave
---------------------------------	--

Gebondenheid	Categorie 1: hechtgebonden in oorsprong
Asbestsoort (vezeltype)	Crocidoliet aanwezig
Asbestconcentratie	Laag (< 50%)
Afschermingsgraad van het gehele materiaal	Geheel of deels vrij aan de binnenlucht, maar geen contact met binnenluchtstromen
Toestand van het materiaal	Onbeschadigd, niet verweerd

Beschrijving	V-1 Cementbuis
Omgeving	Binnen
Primaire drager	Sanitaire infrastructuur en uitrusting (toe- en afvoer)
Asbestmateriaal	Buis, koker, leiding, pijp, doorvoer
Bindmiddel van asbestmateriaal	Cement
Gebondenheid op basis van bindmiddel	Hecht
Hoeveelheid (lengte - omtrek - dikte - aantal)	<ul style="list-style-type: none"><li>• 3,00 m - 30,00 cm - 0,50 cm - 1 stuk</li></ul>
Totaal volume	0,005 m <sup>3</sup>
Eenvoudig bereikbaar	Ja
Bevestigingswijze	<ul style="list-style-type: none"><li>• Verlijmd, ingegoten, versmeerd</li></ul>
Identificatiemethode	<p>De asbestdeskundige beoordeelt het materiaal als asbestverdacht en dus asbesthoudend, en dit zonder monstername.</p> <p>Motivatie: De monstername brengt andere schade aan dan schade die inherent is aan de monstername.</p>
Destructieve handeling voor identificatie	Nee

- Zorg voor een veilig beheer. Vermijd het beschadigen van het asbestmateriaal. Controleer de toestand jaarlijks op wijzigingen.
- Voer bijkomende staalname(s) uit.

- Eenvoudige handelingen: mag via doe-het-zelf of door werknemer(s) met opleidingsattest eenvoudige handelingen  
Hecht gebonden toepassing. U mag dit zelf verwijderen.  
Toepassing rondom vrijmaken, voldoende fixeren.  
Breng het verwijderde asbestafval dubbel verpakt en luchtdicht naar het containerpark.  
\* informeer u goed op voorhand [www.asbestinfo.be](http://www.asbestinfo.be)  
\* bescherm uzelf met FFP3-mondmasker, wegwerpoveral cat. III type 5 en 6, wegwerphandschoenen en afspoelbaar schoeisel.

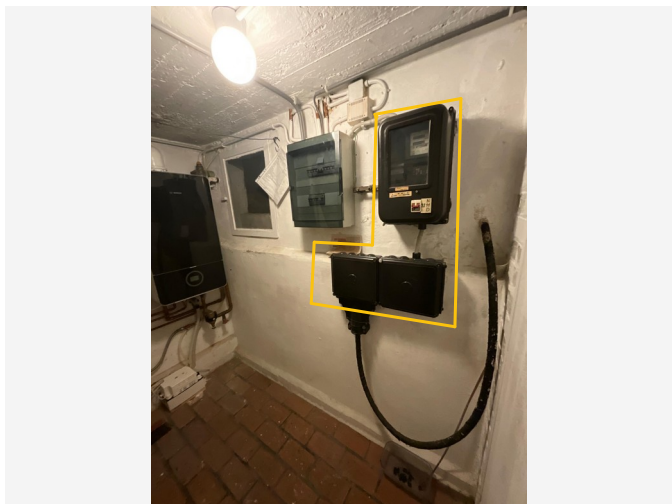
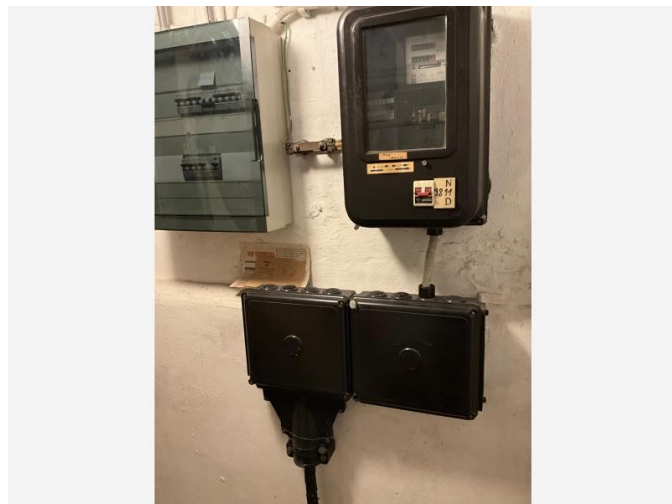
Het asbestmateriaal valt onder de mijlpaal van 2040.

Eindbeoordeling materiaalrisico	Laag materiaalrisico en/of verlaagde kans op vezelvrijgave
---------------------------------	--

Gebondenheid	Categorie 1: hechtgebonden in oorsprong
Asbestsoort (vezeltype)	Crocidoliet aanwezig
Asbestconcentratie	Laag (< 50%)
Afschermingsgraad van het gehele materiaal	Geheel of deels vrij aan de binnenlucht, maar geen contact met binnenluchtstromen
Toestand van het materiaal	Onbeschadigd, niet verweerd

Beschrijving	V-1 Bakelieten electriciteitsinfrastructuur
Omgeving	Binnen
Primaire drager	Communicatie en elektrische infrastructuur en uitrusting
Asbestmateriaal	Plaat, paneel, tablet - Type Bakeliet
Bindmiddel van asbestmateriaal	Kunststof of -hars
Gebondenheid op basis van bindmiddel	Hecht
Hoeveelheid (oppervlakte - dikte - aantal)	• 0,80 m <sup>2</sup> - 0,20 cm - 1 stuk
Totaal volume	0,002 m <sup>3</sup>
Eenvoudig bereikbaar	Ja
Bevestigingswijze	• Verlijmd, ingegoten, versmeerd
Identificatiemethode	De asbestdeskundige beoordeelt het materiaal als asbestverdacht en dus asbesthoudend, en dit zonder monstername.  Motivatie: De monstername brengt andere schade aan dan schade die inherent is aan de monstername.
Destructieve handeling voor identificatie	Nee

- Zorg voor een veilig beheer. Vermijd het beschadigen van het asbestmateriaal. Controleer de toestand jaarlijks op wijzigingen.
- Voer bijkomende staalname(s) uit.

- Eenvoudige handelingen: mag via doe-het-zelf of door werknemer(s) met opleidingsattest eenvoudige handelingen  
Hecht gebonden toepassing.

De meters zijn eigendom van de netbeheerder deze dienen in te staan voor de aanpassing van de meters.

Loskoppelen, fixeren, verwijderen zonder breuken, dubbel verpakken en luchtdicht afvoeren naar het containerpark.

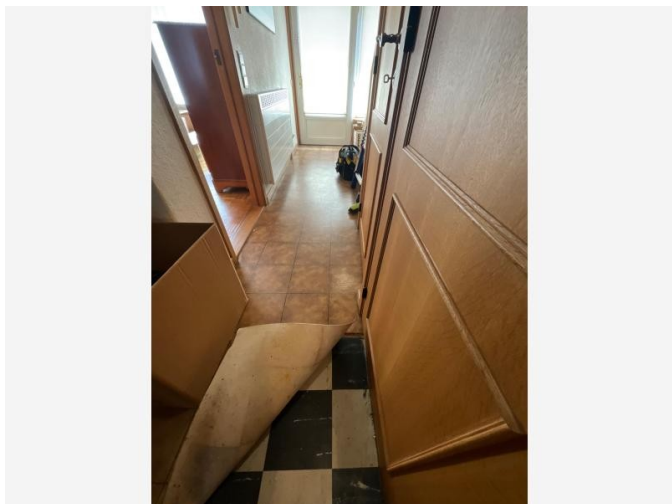
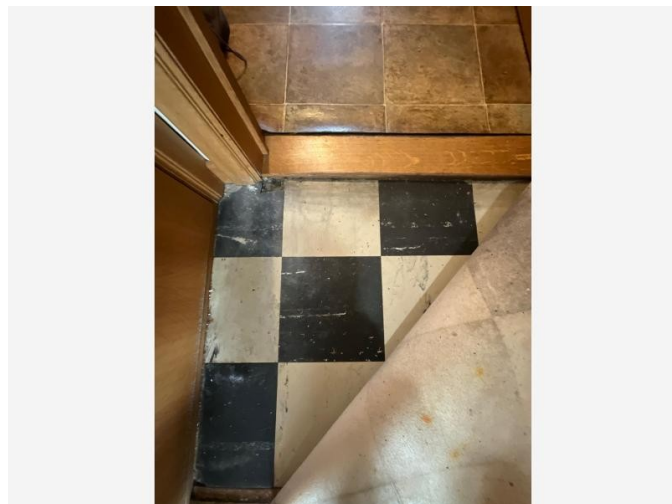
Het asbestmateriaal valt onder de mijlpaal van 2040.

Eindbeoordeling materiaalrisico	Zeer laag materiaalrisico en/of zeer lage kans op vezelvrijgave
---------------------------------	---

Gebondenheid	Categorie 1: hechtgebonden in oorsprong
Asbestsoort (vezeltype)	Alleen chrysotiel aanwezig
Asbestconcentratie	Laag (< 50%)
Afschermingsgraad van het gehele materiaal	Niet-stootvaste afscherming
Toestand van het materiaal	Licht beschadigd, licht verweerd. Intacte calciumsilicaatplaat of materiaal met categorie 3-gebondenheid

#	Type	Referentie	Resultaat
5.1	Puntmonster	Mmo5	Chrysotiel

Beschrijving	Inkomhal Colovinyl
Omgeving	Binnen
Primaire drager	Schuin dak
Asbestmateriaal	Prefab - afwerking - Tegel
Bindmiddel van asbestmateriaal	Kunststof of -hars
Gebondenheid op basis van bindmiddel	Hecht
Hoeveelheid (oppervlakte - dikte - aantal)	<ul style="list-style-type: none"><li>• 20,00 m<sup>2</sup> - 0,40 cm - 1 stuk</li></ul>
Totaal volume	0,08 m <sup>3</sup>
Eenvoudig bereikbaar	Ja
Bevestigingswijze	<ul style="list-style-type: none"><li>• Verlijmd, ingegoten, versmeerd</li></ul>
Identificatiemethode	Een monstername door de asbestdeskundige met laboanalyse door een asbestlabo.
Destructieve handeling voor identificatie	Nee
Opmerking	Oppervlakte is een inschatting, er worden geen rechten aan verleend.

- Zorg voor een veilig beheer. Vermijd het beschadigen van het asbestmateriaal. Controleer de toestand jaarlijks op wijzigingen.

- Hermetische zone (erkend asbestverwijderaar)  
Voor het verwijderen van asbesthoudende tegels en lijmlagen is sinds 1 februari 2023 de techniek van de hermetisch afgesloten zone verplicht. Deze verwijderingsmethode mag enkel worden uitgevoerd door een erkende asbestverwijderaar.

Indien de asbesthoudende tegels echter verlijmd zijn met een niet-asbesthoudende lijm, is deze verplichting niet noodzakelijk van toepassing. In dat geval moet de aannemer nagaan of de verwijdering kan gebeuren via de techniek van 'eenvoudige handelingen', zonder de geldende voorwaarden te schenden

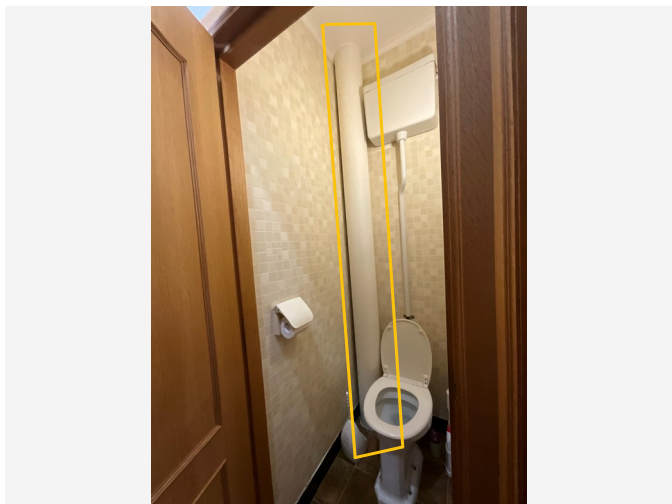
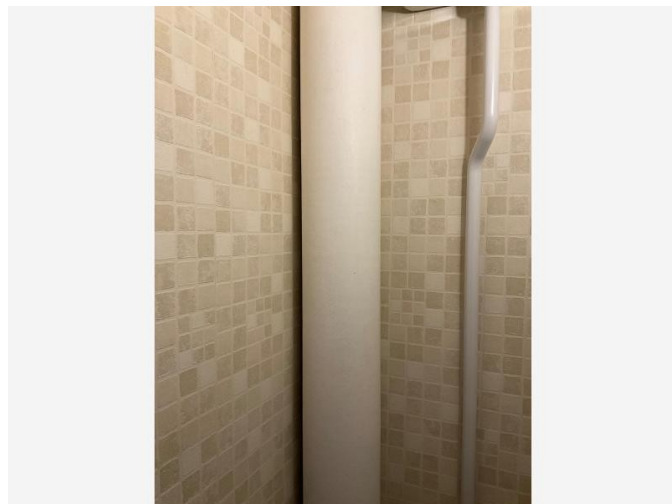
Het asbestmateriaal valt onder de mijlpaal van 2040.

Eindbeoordeling materiaalrisico	Laag materiaalrisico en/of verlaagde kans op vezelvrijgave
---------------------------------	--

Gebondenheid	Categorie 1: hechtgebonden in oorsprong
Asbestsoort (vezeltype)	Crocidoliet aanwezig
Asbestconcentratie	Laag (< 50%)
Afschermingsgraad van het gehele materiaal	Geheel of deels vrij aan de binnenlucht, maar geen contact met binnenluchtstromen
Toestand van het materiaal	Onbeschadigd, niet verweerd

Beschrijving	VO Toilet cementbuis
Omgeving	Binnen
Primaire drager	Sanitaire infrastructuur en uitrusting (toe- en afvoer)
Asbestmateriaal	Buis, koker, leiding, pijp, doorvoer
Bindmiddel van asbestmateriaal	Cement
Gebondenheid op basis van bindmiddel	Hecht
Hoeveelheid (lengte - omtrek - dikte - aantal)	<ul style="list-style-type: none"><li>• 3,00 m - 50,00 cm - 0,70 cm - 1 stuk</li></ul>
Totaal volume	0,011 m <sup>3</sup>
Eenvoudig bereikbaar	Ja
Bevestigingswijze	<ul style="list-style-type: none"><li>• Verlijmd, ingegoten, versmeerd</li></ul>
Identificatiemethode	<p>De asbestdeskundige beoordeelt het materiaal als asbestverdacht en dus asbesthoudend, en dit zonder monstername.</p> <p>Motivatie: De monstername brengt andere schade aan dan schade die inherent is aan de monstername.</p>
Destructieve handeling voor identificatie	Nee
Opmerking	<p>Lengte is een inschatting, er worden geen rechten aan verleend.</p> <p>Het is waarschijnlijk dat de buis vertrekt in de kelder en tot boven doorloopt.</p> <p>Verder aanvullend onderzoek kan hierover uitsluitsel geven.</p>

- Zorg voor een veilig beheer. Vermijd het beschadigen van het asbestmateriaal. Controleer de toestand jaarlijks op wijzigingen.
- Voer bijkomende staalname(s) uit.

- Eenvoudige handelingen: mag via doe-het-zelf of door werknemer(s) met opleidingsattest eenvoudige handelingen  
Hecht gebonden toepassing. U mag dit zelf verwijderen of werknemer met attest éénvoudige handelingen.  
Toepassing rondom vrijmaken, voldoende fixeren.  
Breng het verwijderde asbestafval dubbel verpakt en luchtdicht naar het containerpark.  
\* informeer u goed op voorhand [www.asbestinfo.be](http://www.asbestinfo.be)  
\* bescherm uzelf met FFP3-mondmasker, wegwerpoveral cat. III type 5 en 6, wegwerphandschoenen en afspoelbaar schoeisel.

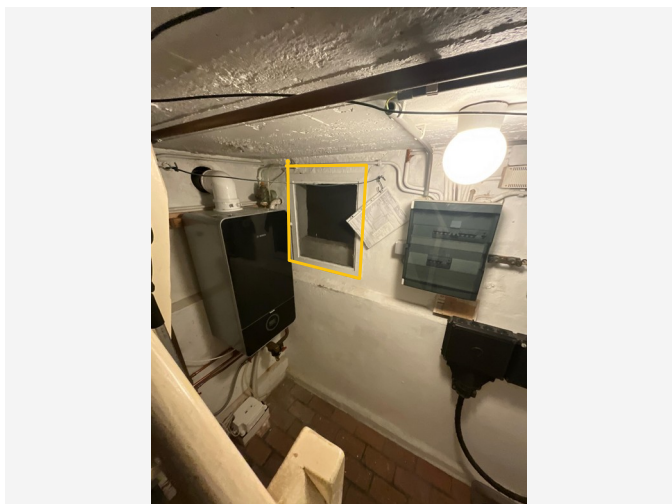
**Reden:** Het onderzoek kan niet uitgevoerd worden binnen de bepalingen van de Welzijnswet

**Uitleg van de asbestdeskundige:** Ruimte lager dan 1,5m waar geen mogelijke controle kan plaats vinden.

In een kruipruimte kunnen mogelijk nog asbestverdachte materialen aanwezig zijn zoals bv. leidingisolatie, oude cementbuizen enz..)

Verder aanvullend onderzoek kan hierover uitsluitsel geven.

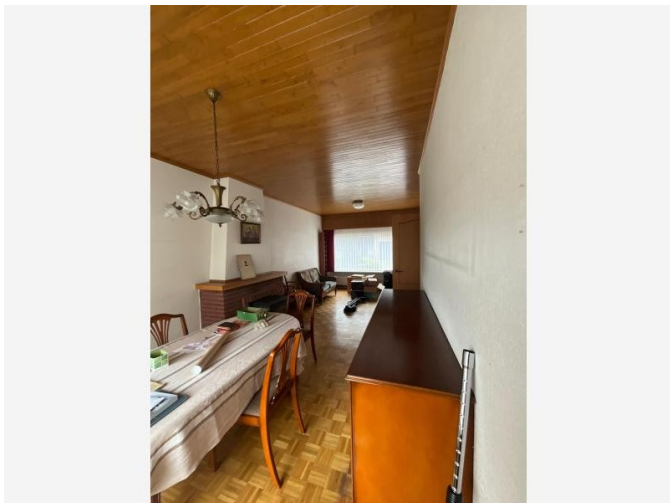
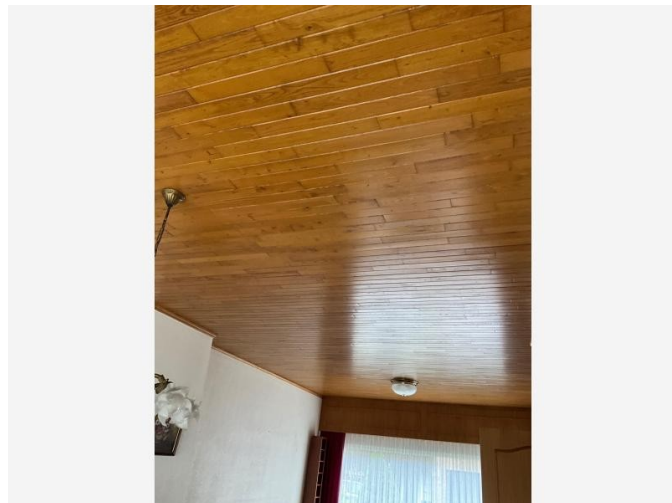
# Fiche 8: Vals plafond (mogelijk) onderliggend pleisterwerk

Plafonds zijn afgewerkt met valse plafonds in plaatmateriaal (Gipskartonplaat) of houten structuur. Het is niet duidelijk of er pleisterwerk of andere verdachte toepassingen aanwezig zijn achter deze valse plafonds. Verder aanvullend onderzoek kan hierover uitsluitsel geven.

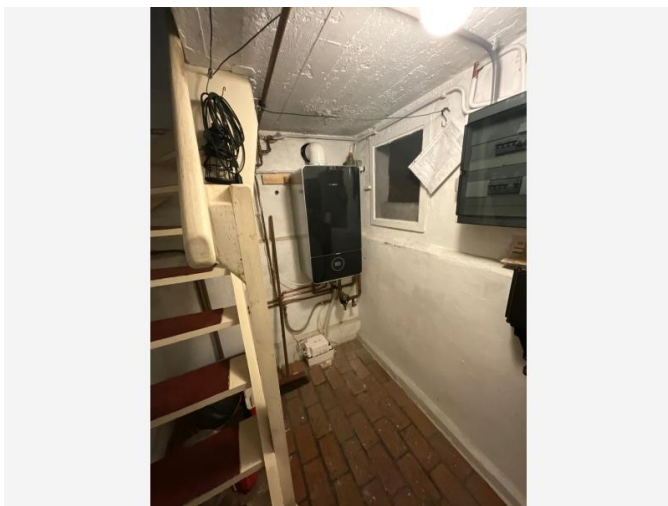
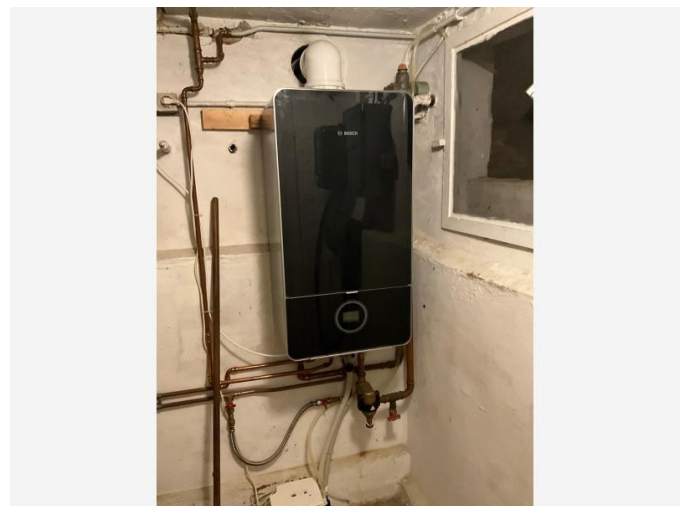
## Fiche 12: V-1 materialen aan de stookketel

Beschrijving	Notitie	Terug te vinden op plannen
Fiche 12: V-1 materialen aan de stookketel	Recente ketel, geen asbestverdachte materialen aanwezig.	Plan 1.2: V-1 Materiaal aan stookketel
Fiche 13: Woning mastieken/kitwerken	-	-
Fiche 14: Woning materialen onder de dakbedekking (onderdak)	Via de zolder zien we rechtstreeks op de isolatie, als we aan de buitenzijde enkele dakpannen verleggen zien we dezelfde isolatie.  Er bestaat steeds een mogelijkheid dat er op andere plaatsen een andere samenstelling van de dakconstructie aanwezig is.	Plan 1.7: Zolder onderdak
Fiche 15: Woning materialen rookgaskanalen	-	-
