# Asbestinventarisatetest

Kerkhofstraat 22/2R, 2960 Brecht

Attestnummer : **20260818-000107.000**

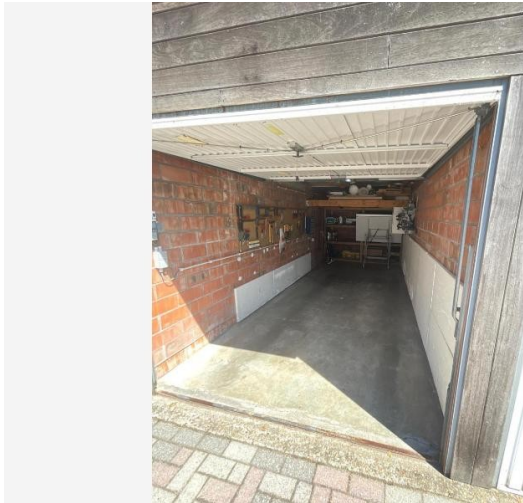
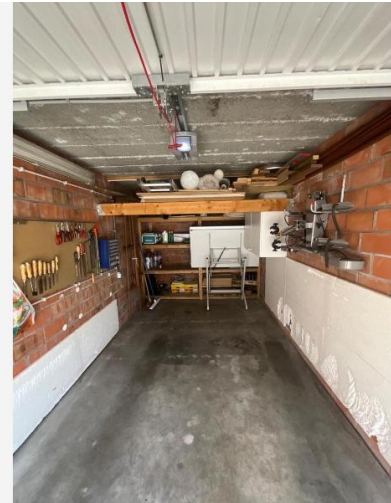
De garage is opgebouwd uit bakstenen, een betonvloer en betonplaten aan het plafond. Deze materialen zijn niet asbestverdacht.

| Basis voor advies | De asbestdeskundige beoordeelt het materiaal als niet-asbestverdacht. |

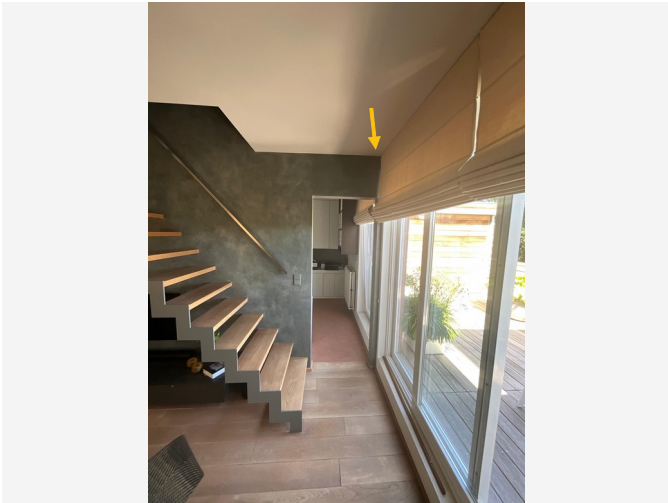
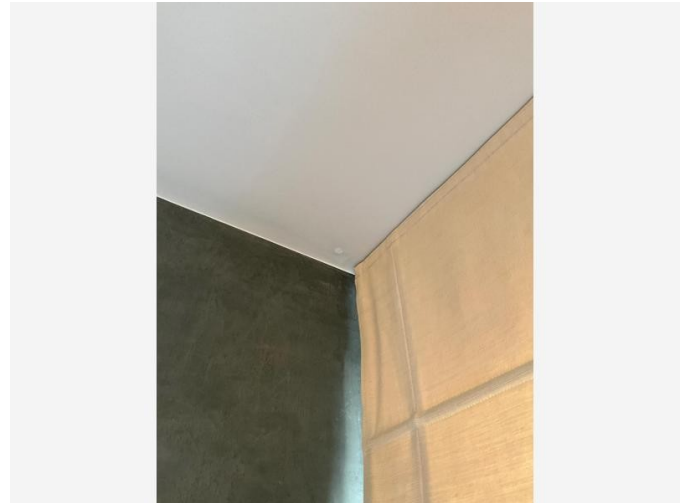
## Fiche 3: Pleisterwerk plafond

### Conclusie

Geen asbest

| # | Type | Referentie | Resultaat |
|---|---|---|---|
| 3.1 | Mengmonster | MM02 | Geen asbest |

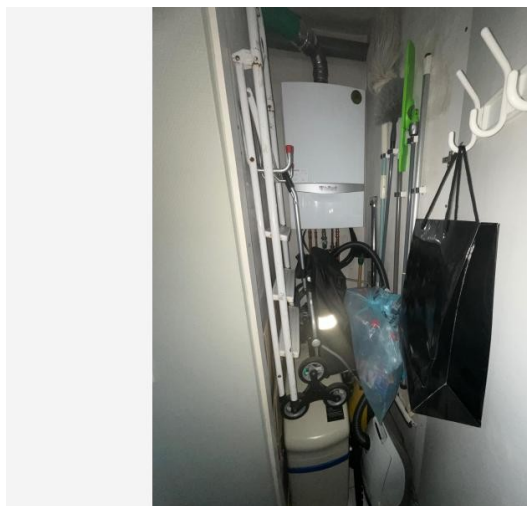
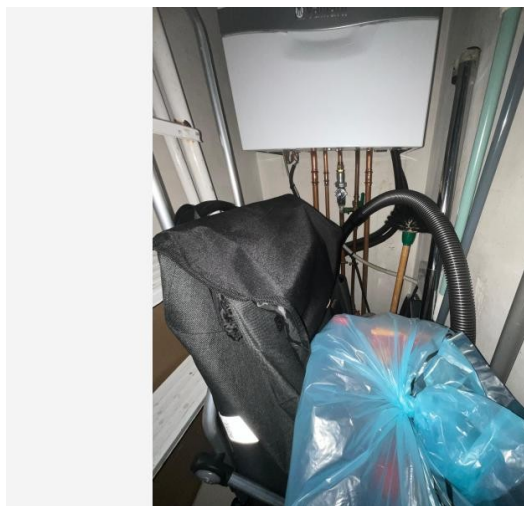
### Fiche 4: Materialen aan de stookketel

| Beschrijving | Notitie | Terug te vinden op plannen |
|---|---|---|
| Fiche 4: Materialen aan de stookketel | Recente ketel, deze is niet asbestverdacht. | Plan 1.4: V+2 ketel + rookgaskanalen |

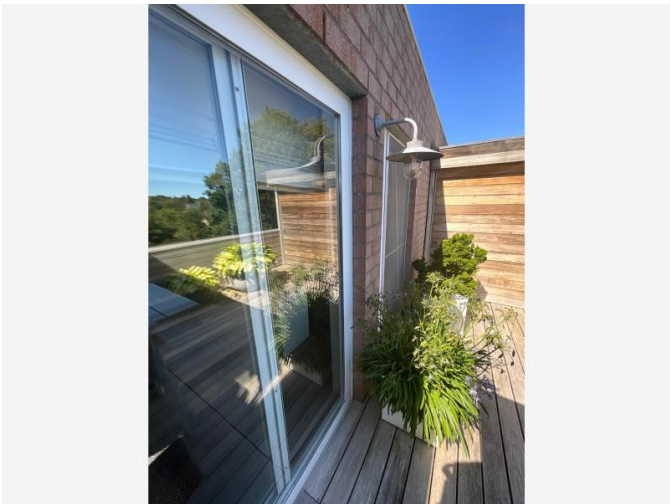
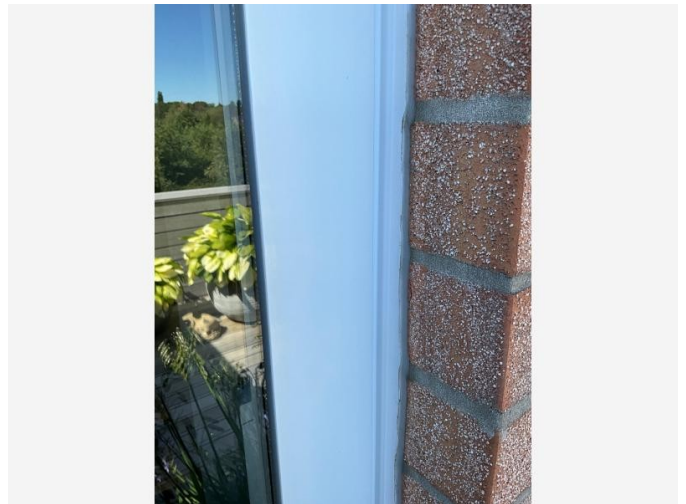
## Fiche 6: Mastieken/kitwerk

| Beschrijving | Notitie | Terug te vinden op plannen |
|---|---|---|
| Fiche 6: Mastieken/kitwerk | De ramen zijn afgewerkt met een transparante, flexibele silicone kit. Deze is niet asbestverdacht. | - |
