Asbestinventarisatetest

Madonnadreef 17, 2900 Schoten

Attestnummer : 20240111-000346.000

Uitgegeven op : 11.01.2024

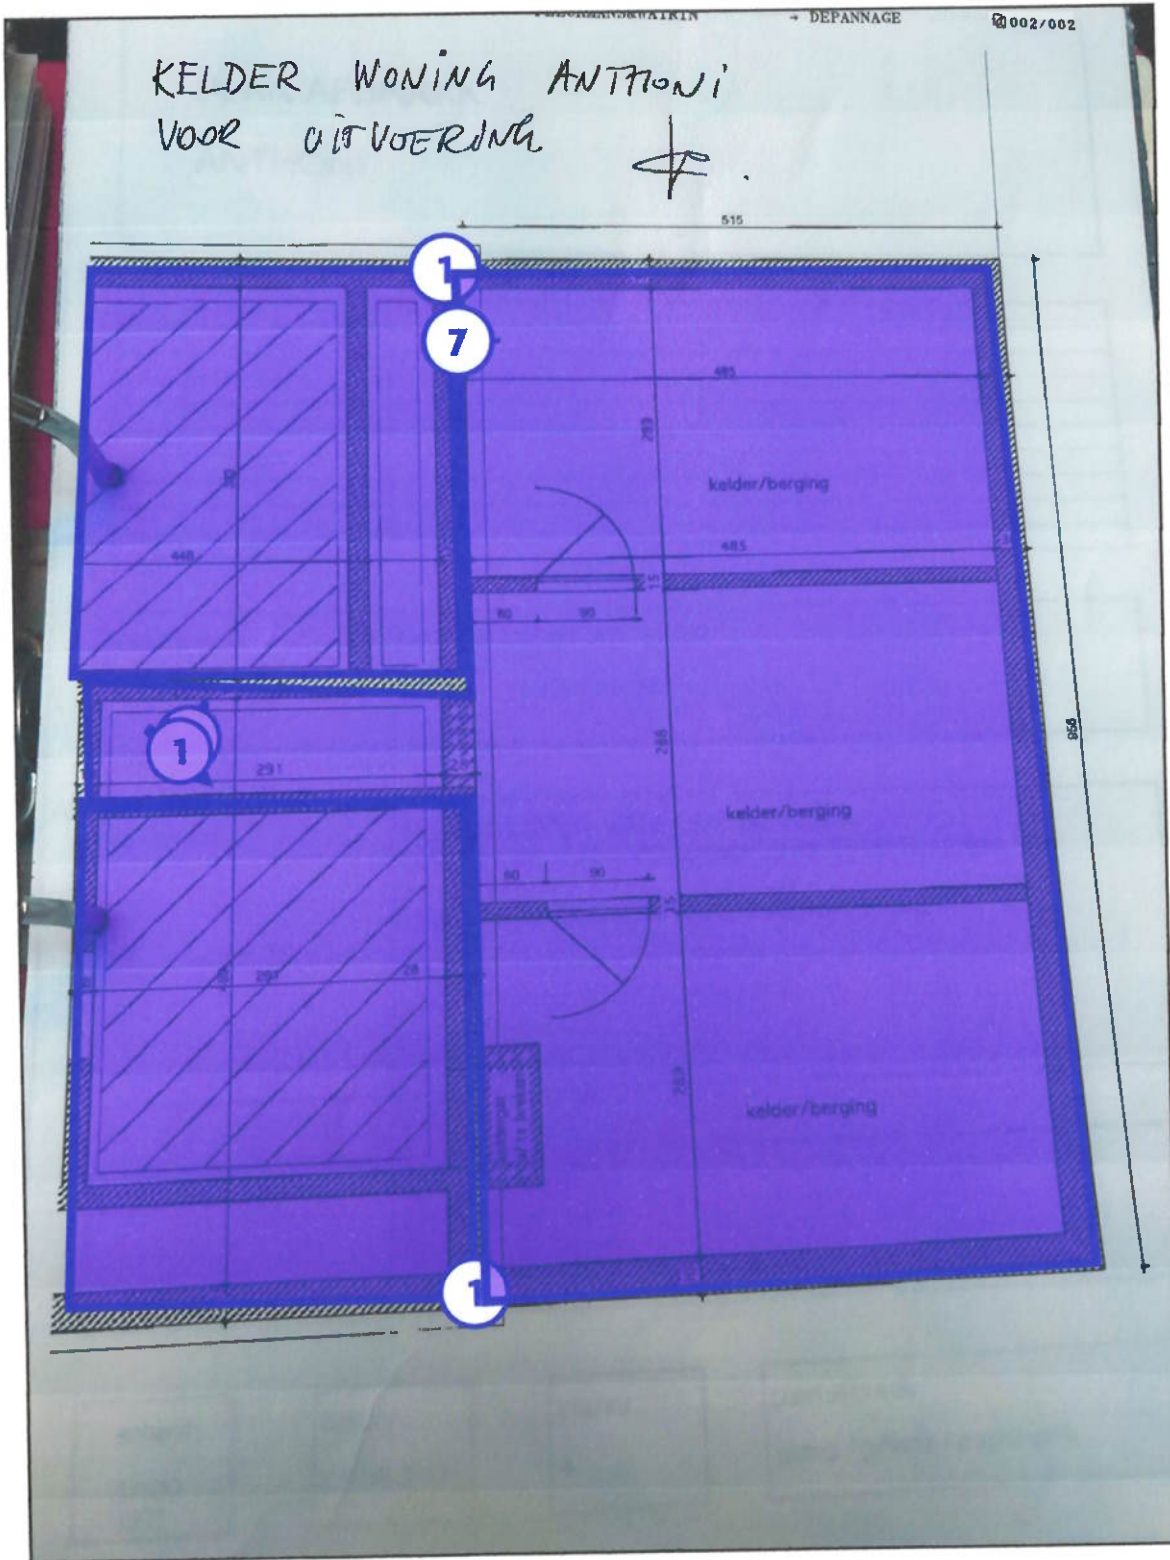
Plan 1.1: kelder

1. kruipruimte	Beperking	-
7. renovatie	Advies	-

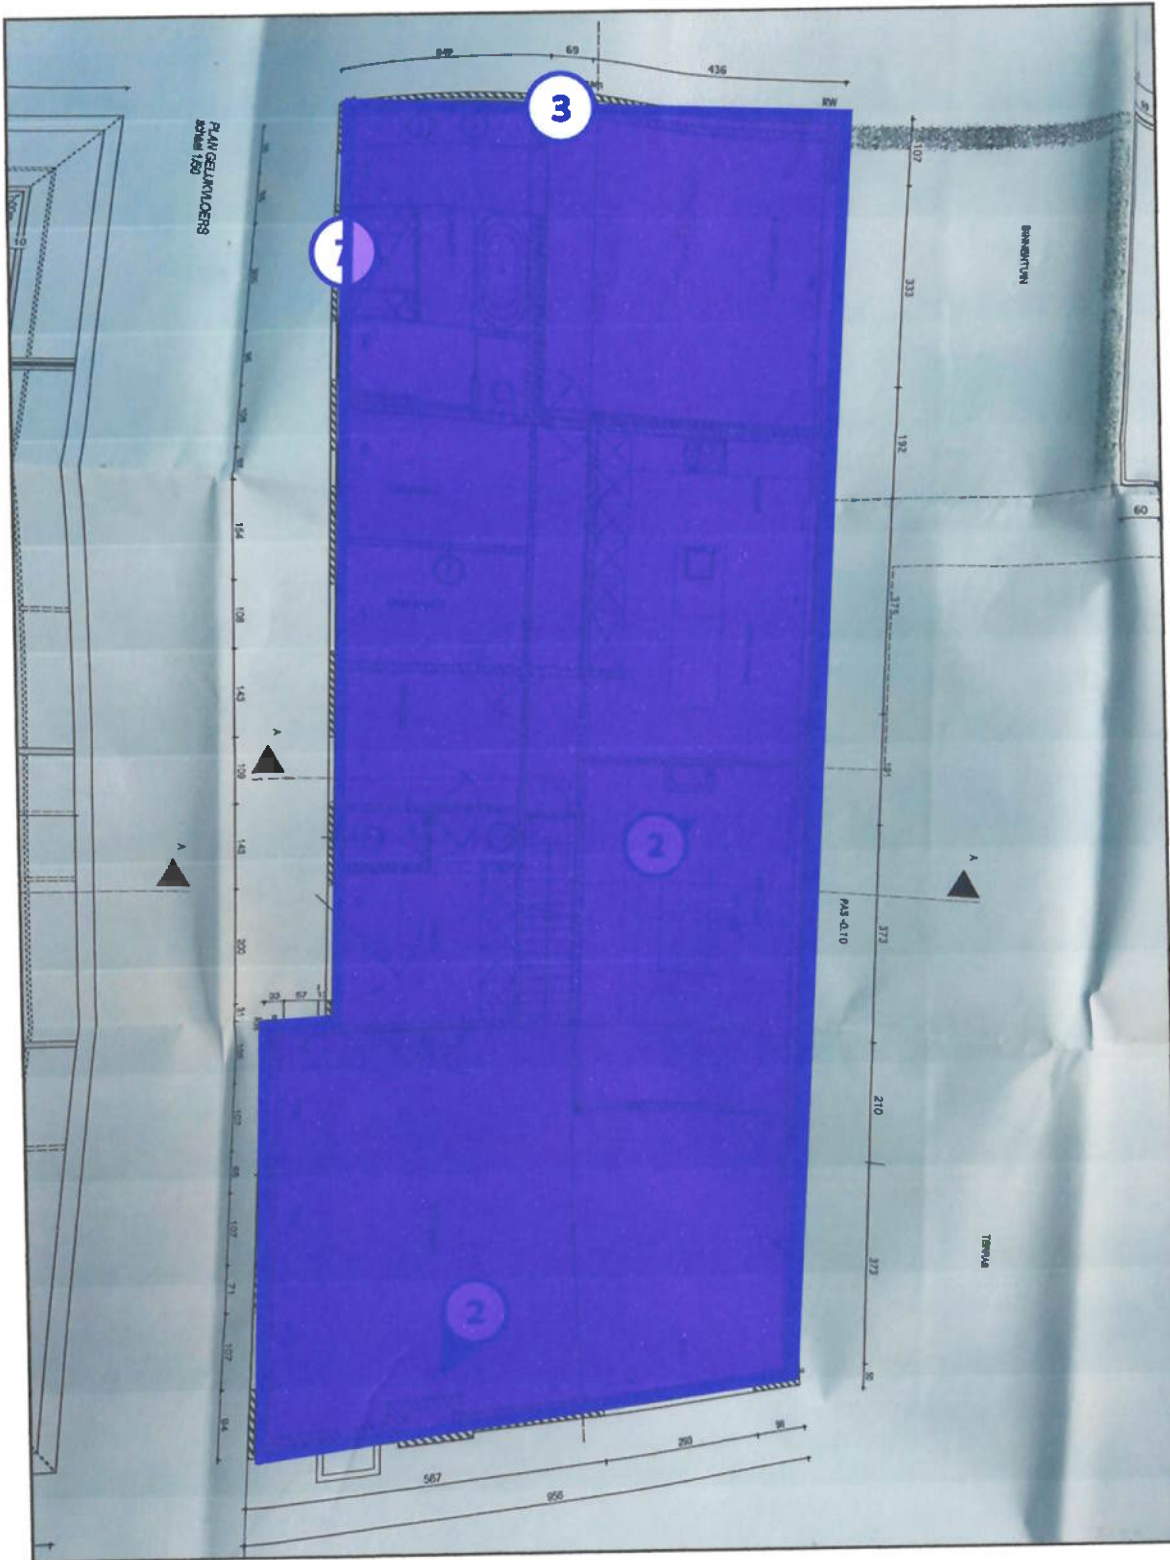
Plan 1.2: begane grond

2. schouw	Beperking	-
3. wanden en plafonds	Advies	-
7. renovatie	Advies	-

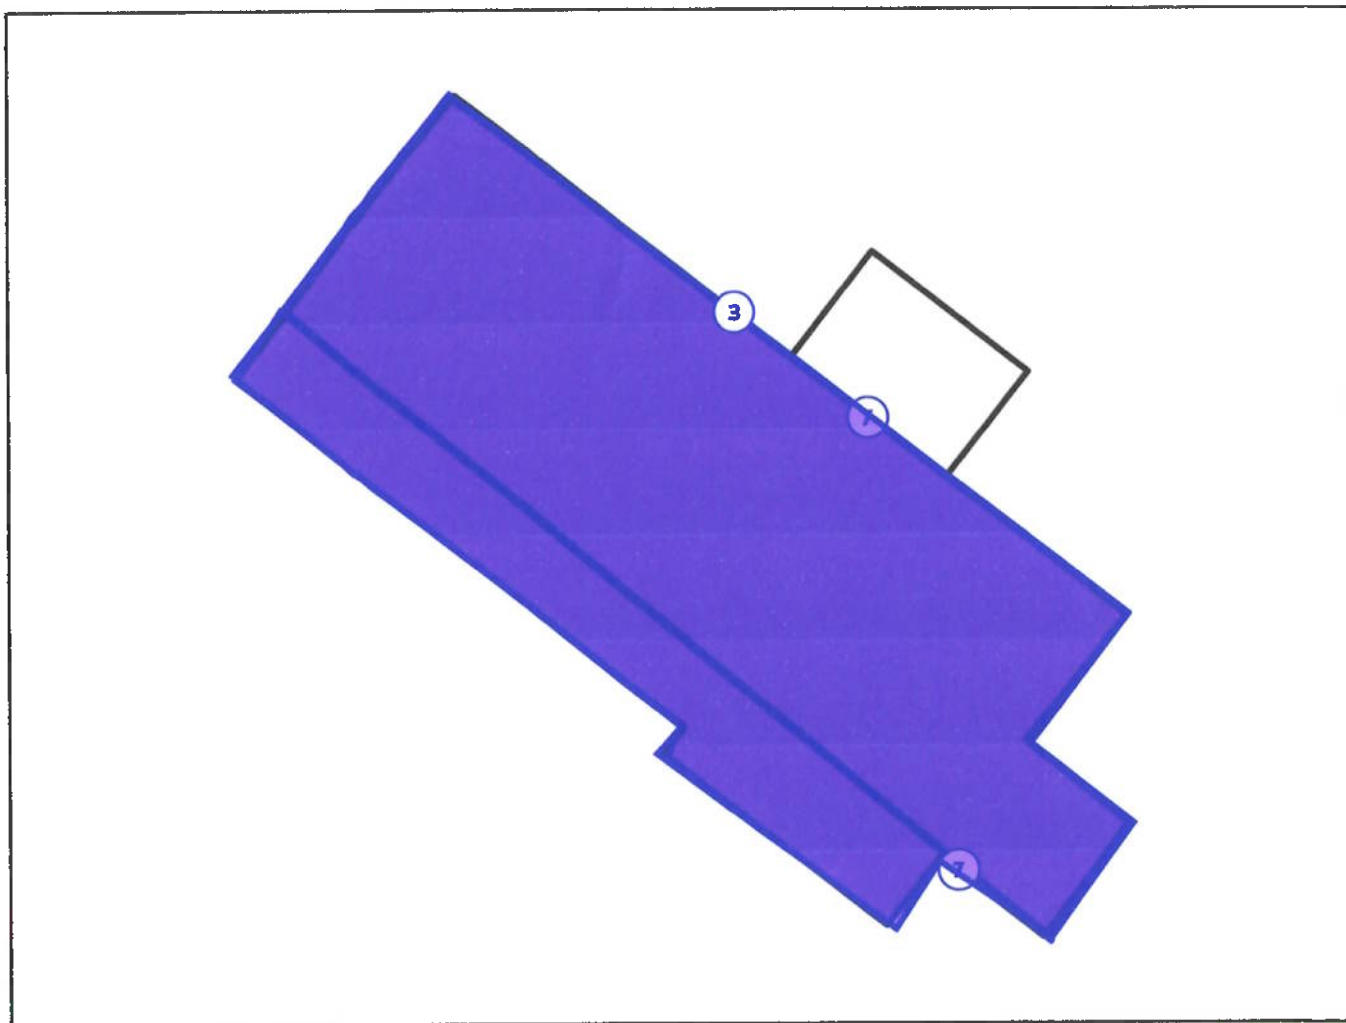
Plan 1.3: zolder

Beschrijving	Type	Actie
3. wanden en plafonds	Advies	-
7. renovatie	Advies	-

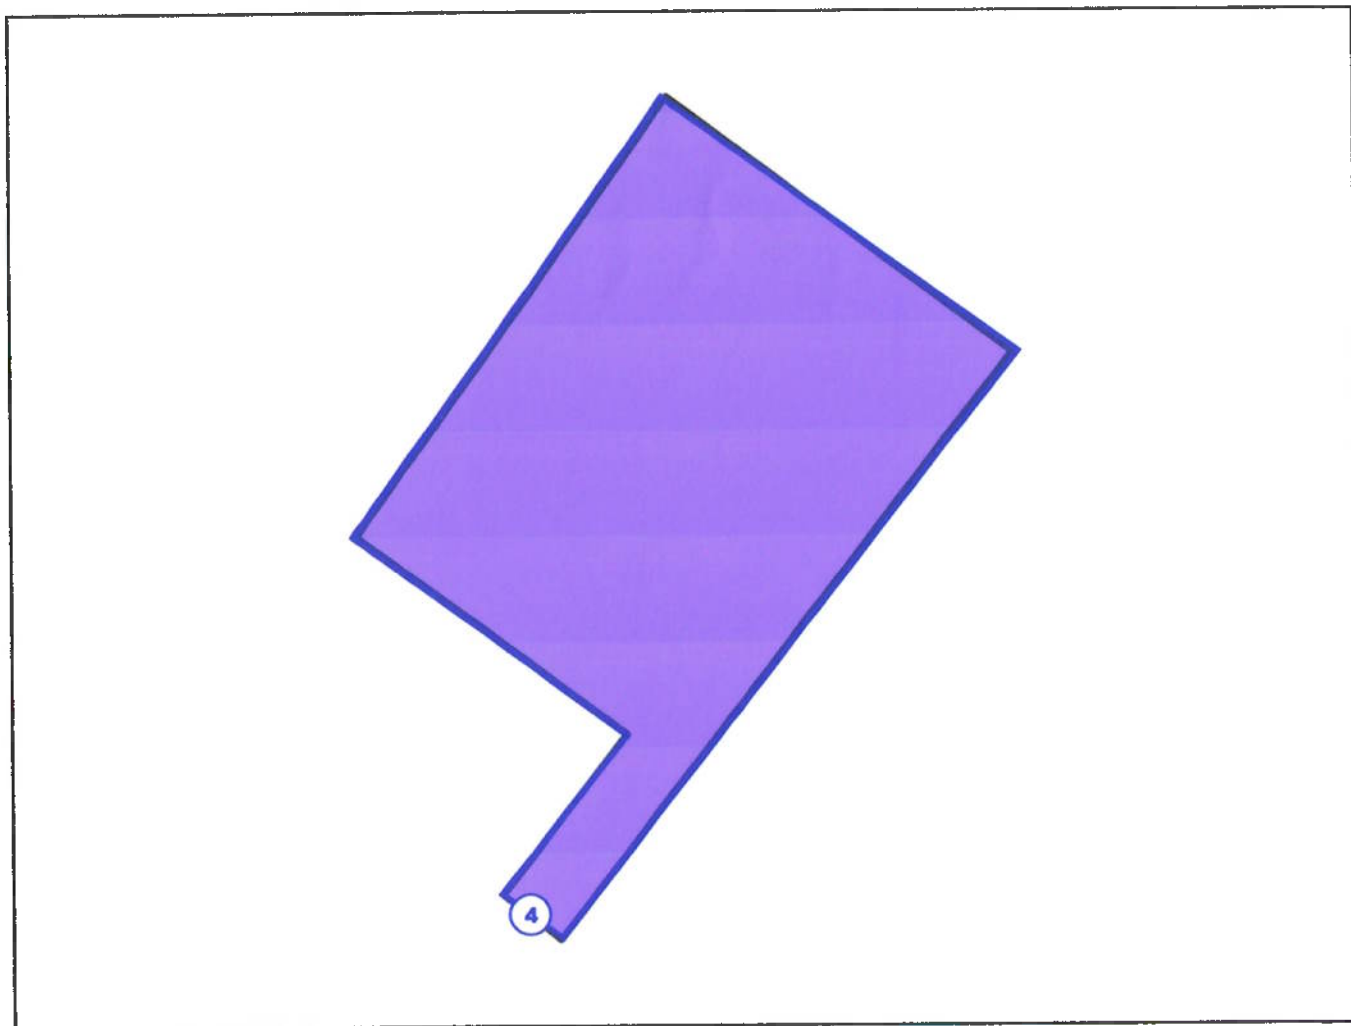
Plan 2.1: Bijgebouw plan

Beschrijving	Type	Actie
4. garage	Advies	-

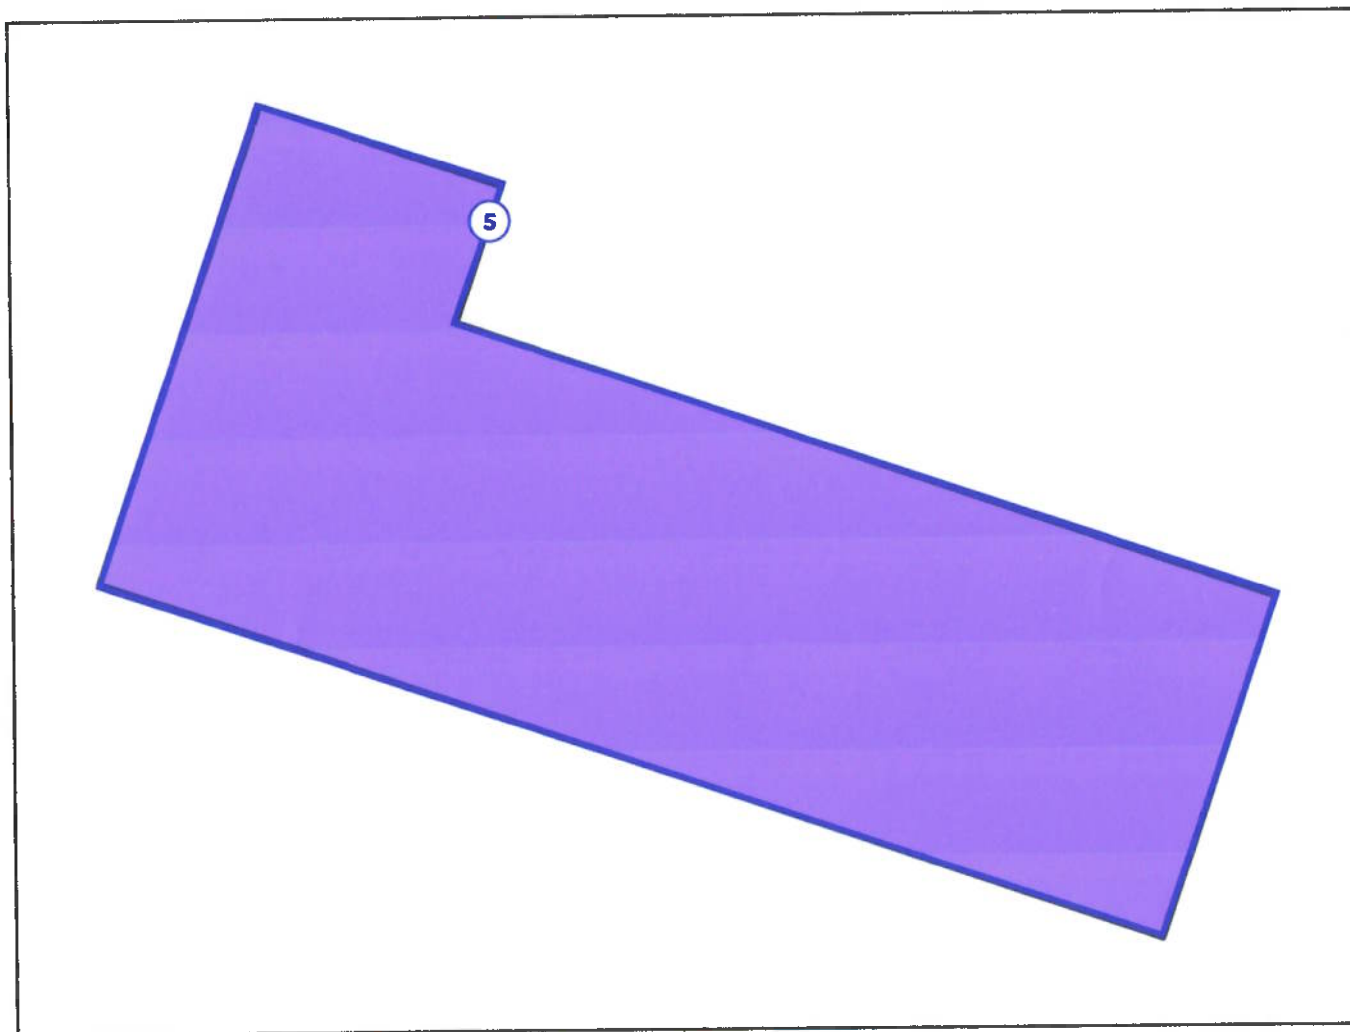
Plan 4.1: Bijgebouw plan

Beschrijving	Type	Actie
5. schuurtje	Advies	-

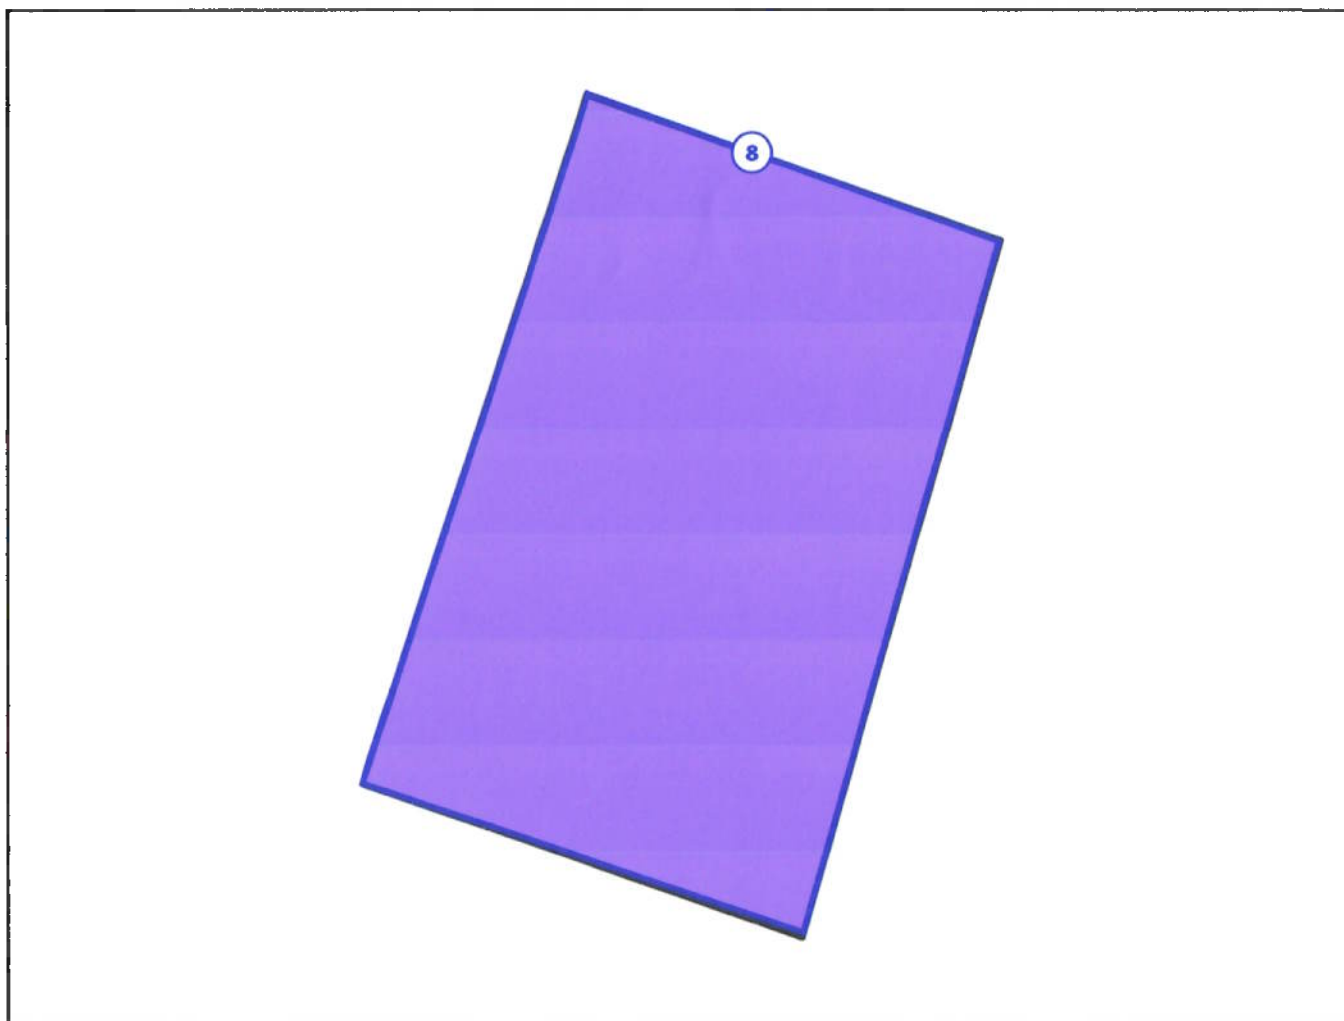
Plan 5.1: Bijgebouw plan

Beschrijving	Type	Actie
8. afdekking	Advies	-
