Asbestinventarisatetest

Desguinlei 90/9H, 2018 Antwerpen

Attestnummer : 20250929-000225.000

Uitgegeven op : 29.09.2025

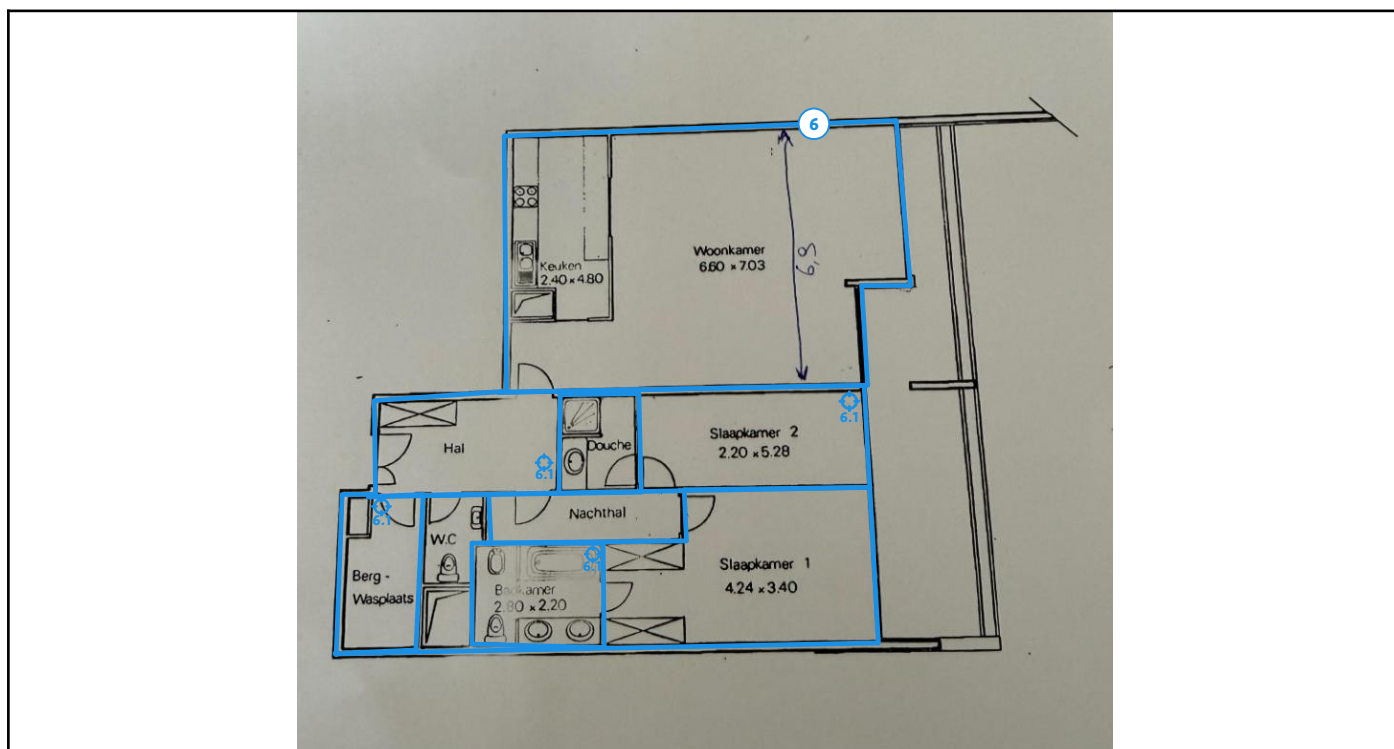
Plan 1.1: Pleisterwerk wanden

| Beschrijving | Type | Actie |
|---|---|---|
| 6. Pleisterwerk wanden | Geen asbest | - |

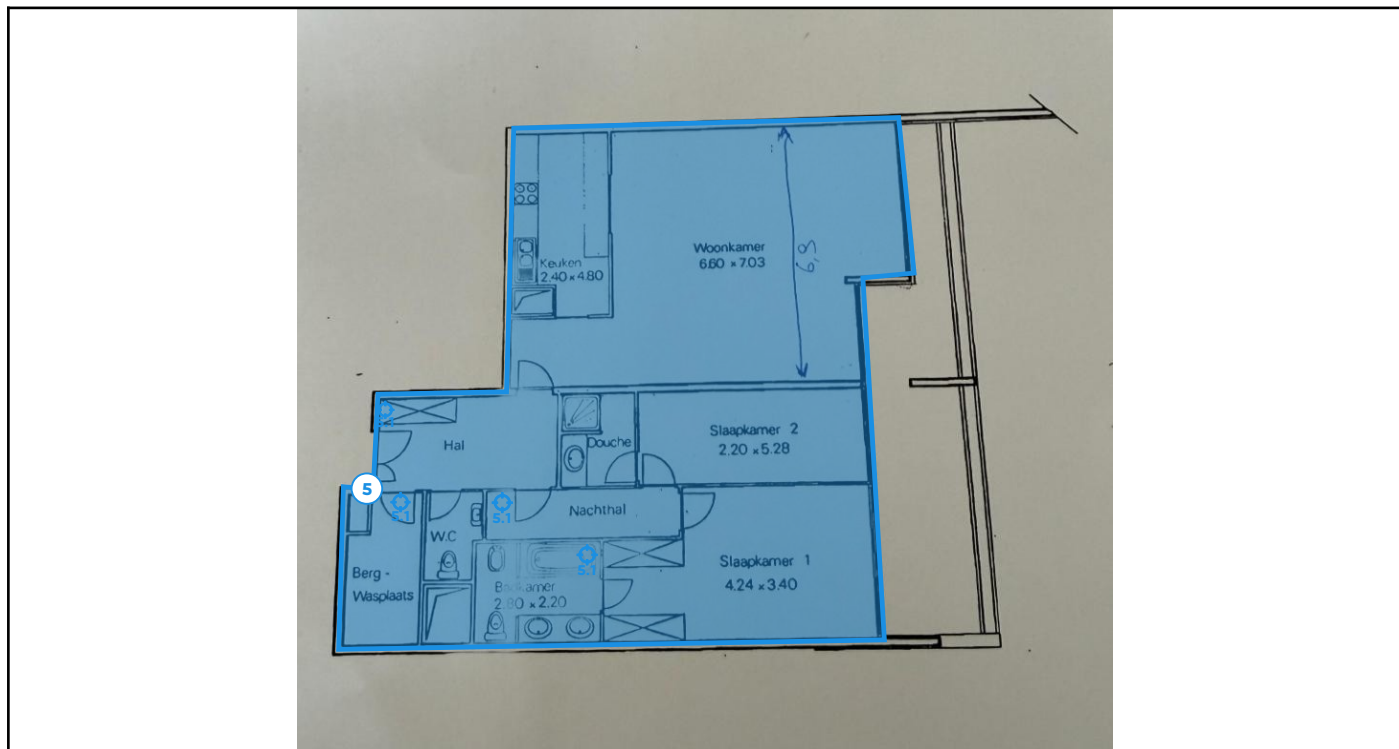
Plan 1.2: Pleisterwerk plafond

| Beschrijving | Type | Actie |
|---|---|---|
| 5. Pleisterwerk plafond | Geen asbest | - |

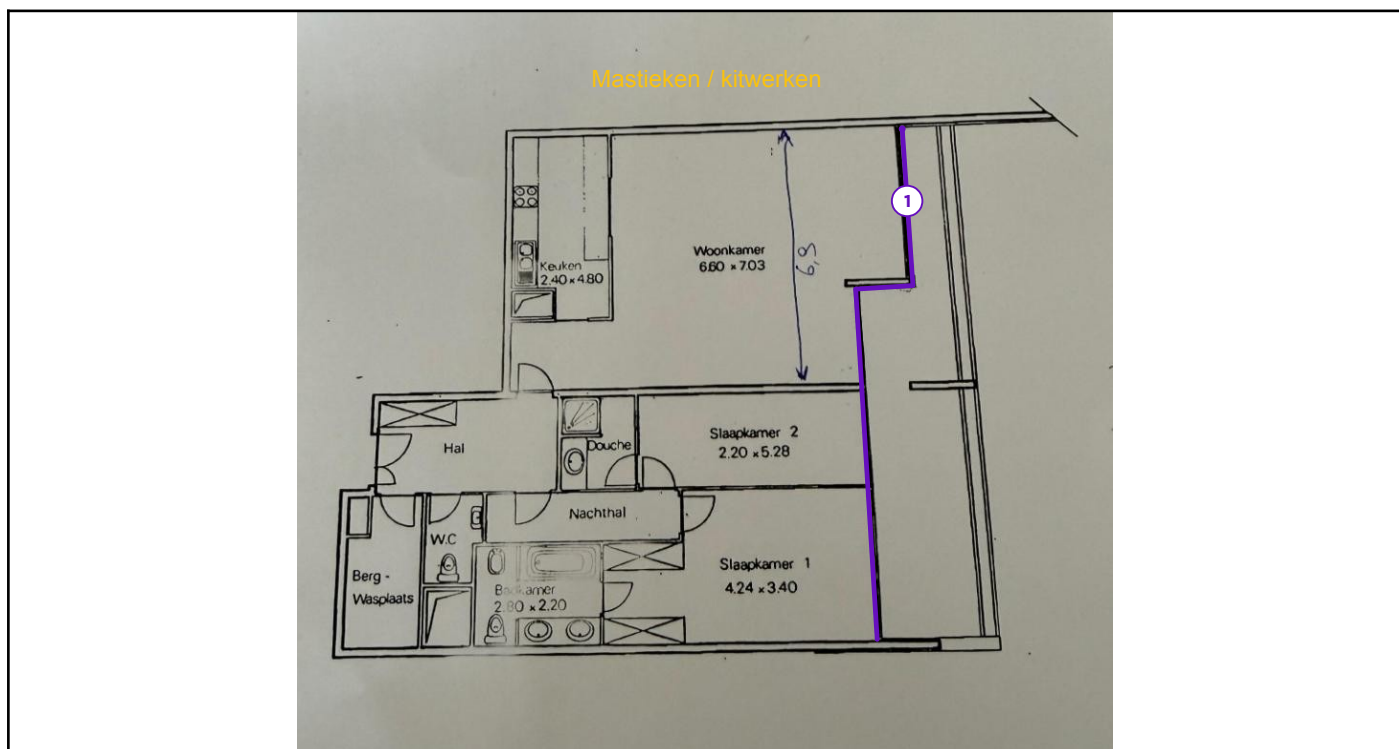
Plan 1.3: Mastieken / kitwerken

| Beschrijving | Type | Actie |
|---|---|---|
| 1. Mastieken / kitwerken | Advies | - |

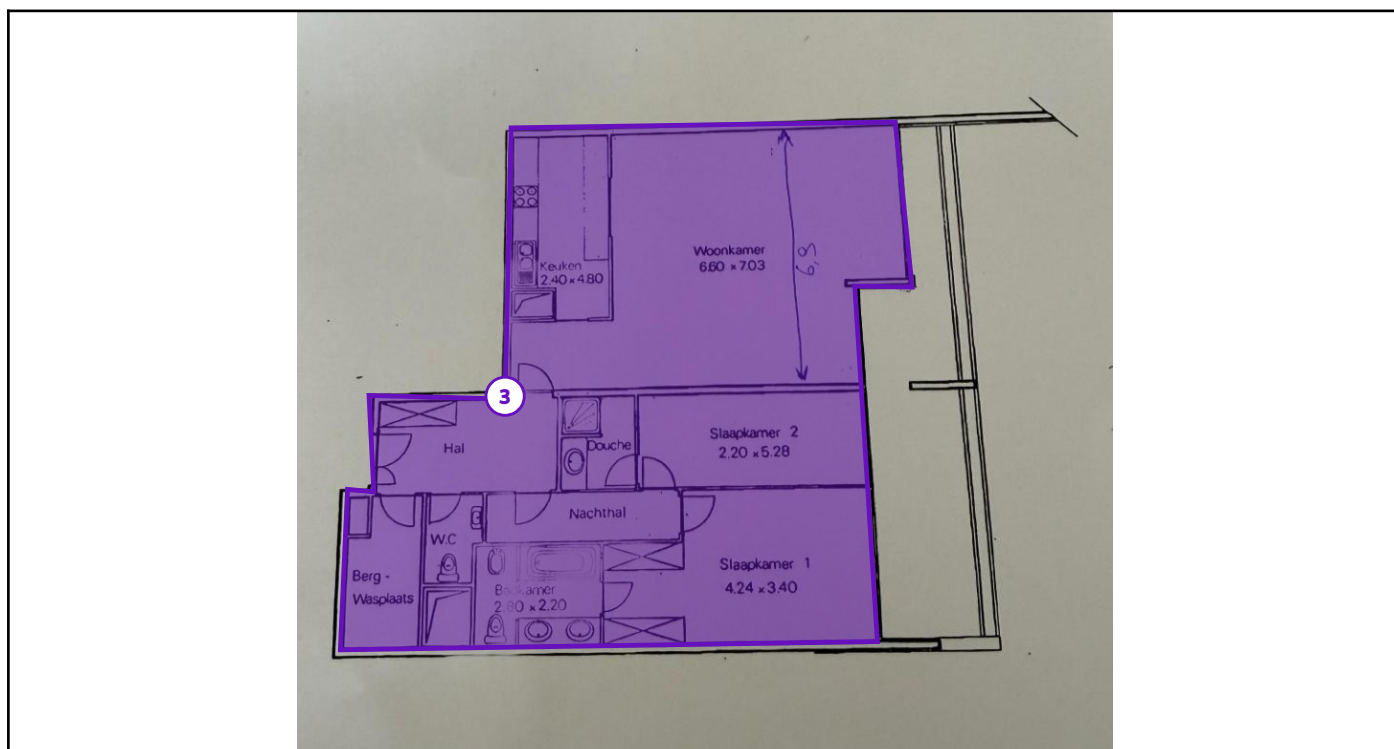
Plan 1.4: Oude ondervloeren / lijmlaag

| Beschrijving | Type | Actie |
|--|---|---|
| 3. Oude ondervloeren / oude lijmlagen (mogelijk) | Advies | - |

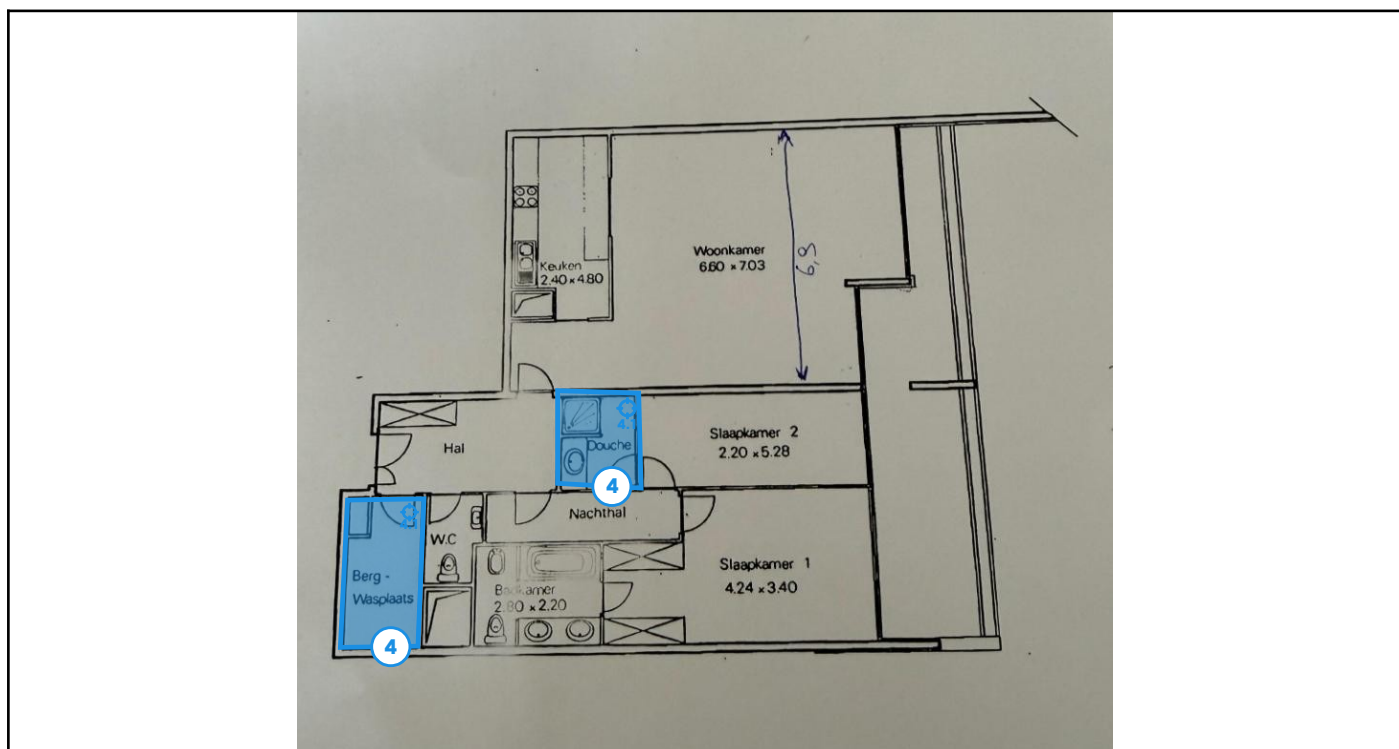
Plan 1.5: Vinylvloer

| Beschrijving | Type | Actie |
|---|---|---|
| 4. Berging/badkamer vinylvloer | Geen asbest | - |

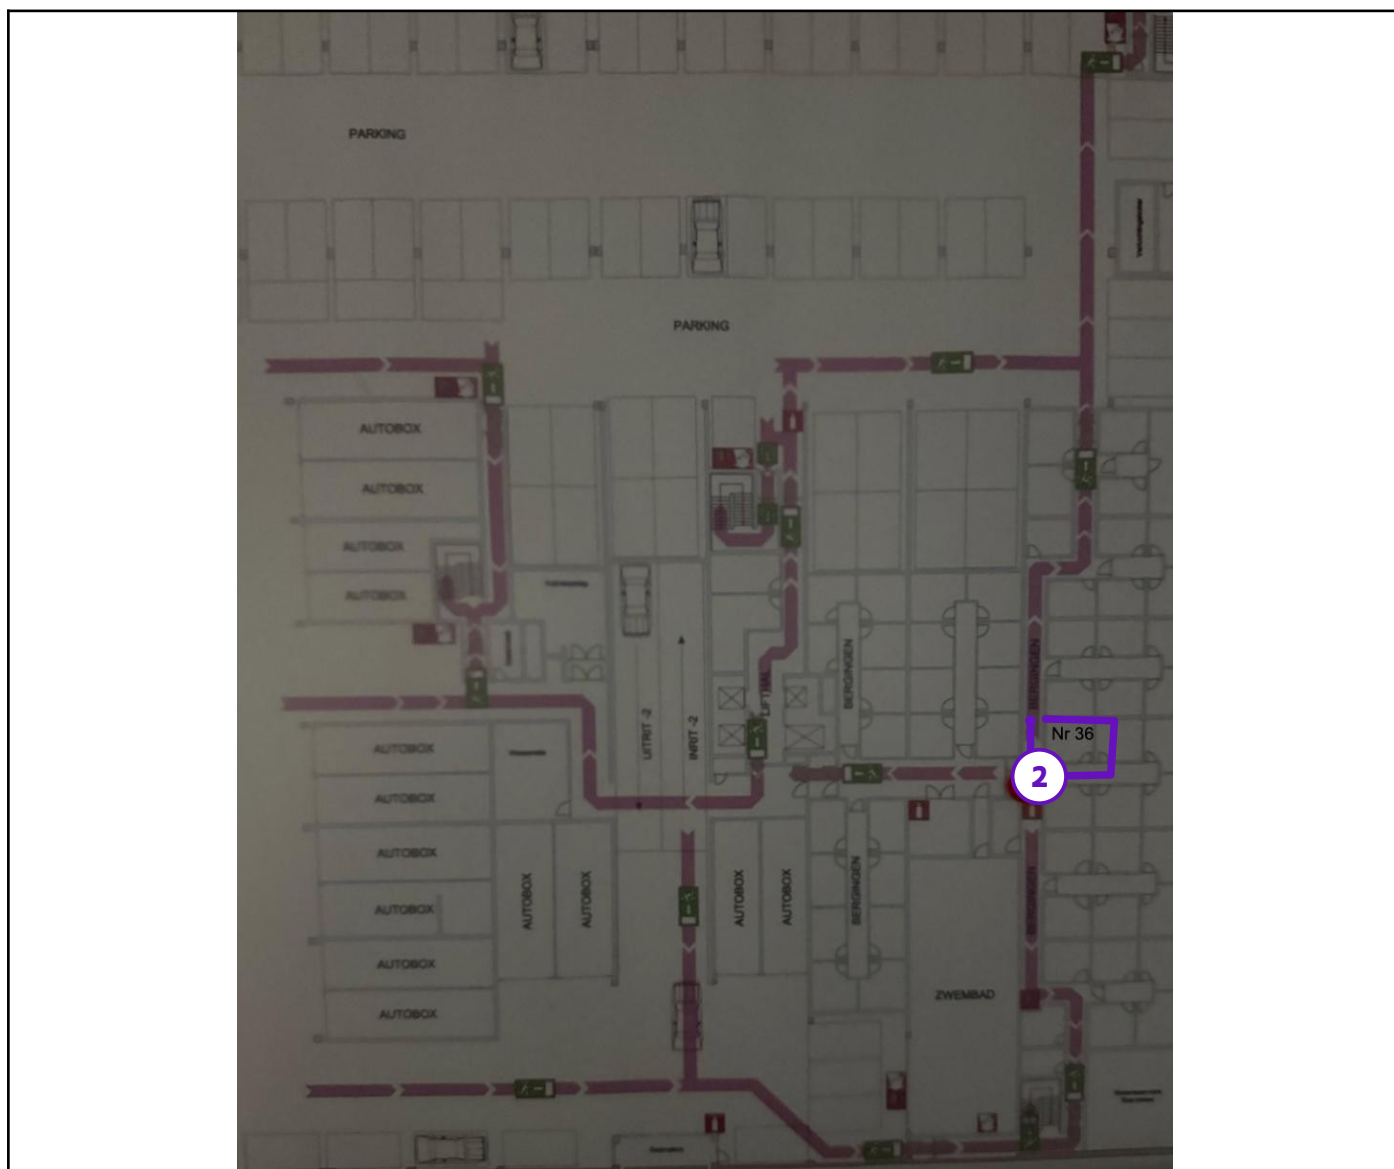
Plan 1.6: Kelderberging nr 36

| Beschrijving | Type | Actie |
|---|---|---|
| 2. Kelderberging nr36 | Advies | - |

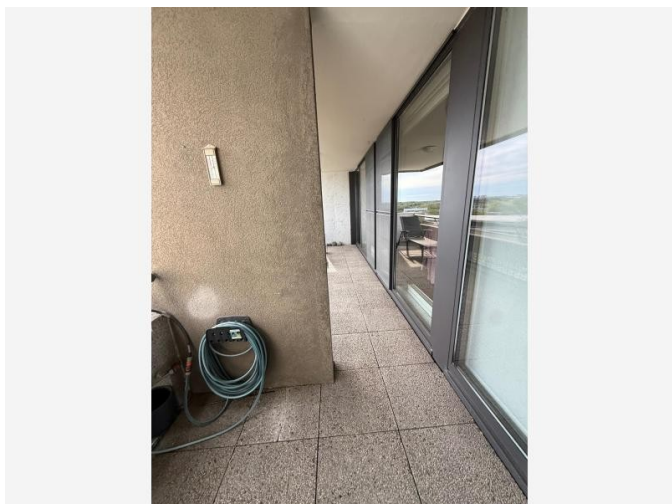
Vrije foto

Recente mastieken / kitwerken, geen asbestverdachte materialen zichtbaar aanwezig.

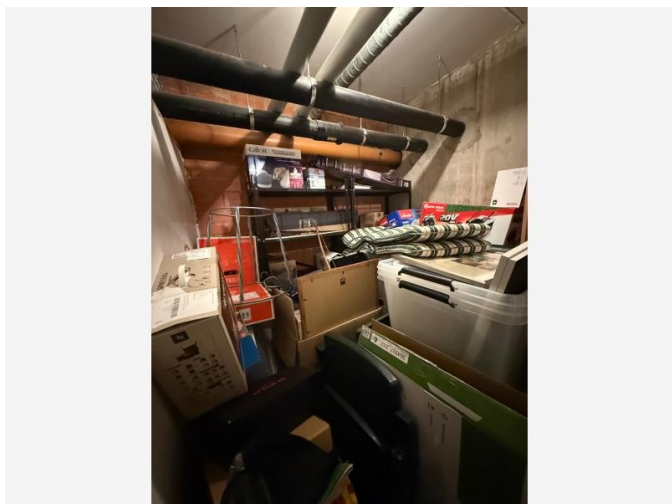
Vrije foto

Geen asbestverdachte materialen aanwezig in de kelderberging.

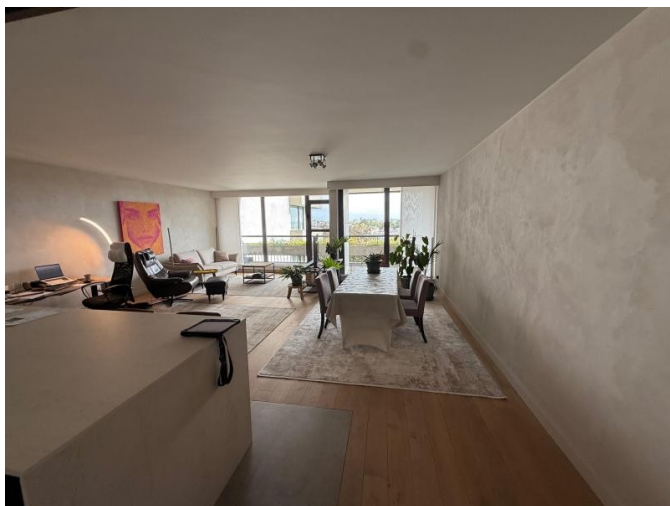
Vrije foto

Oude tegels/ vloeren kunnen mogelijk verlijmd zijn met asbesthoudende materialen.
Onder de huidige vloeren kunnen nog restanten aanwezig zijn van oude vloeren.
Verder destructief of aanvullend onderzoek hierover uitsluitel geven.

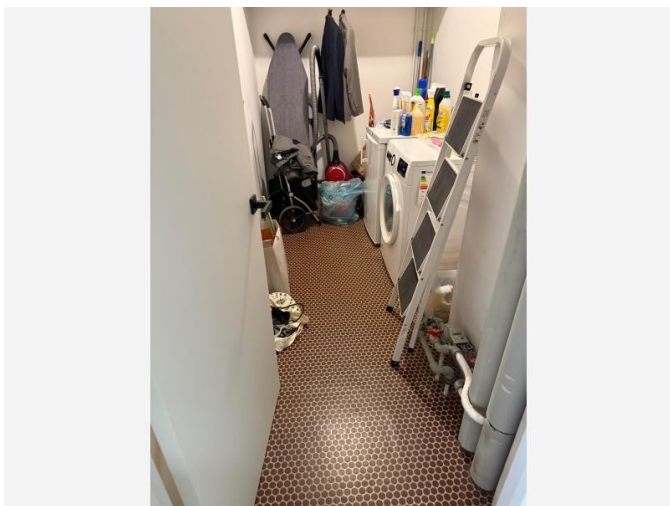
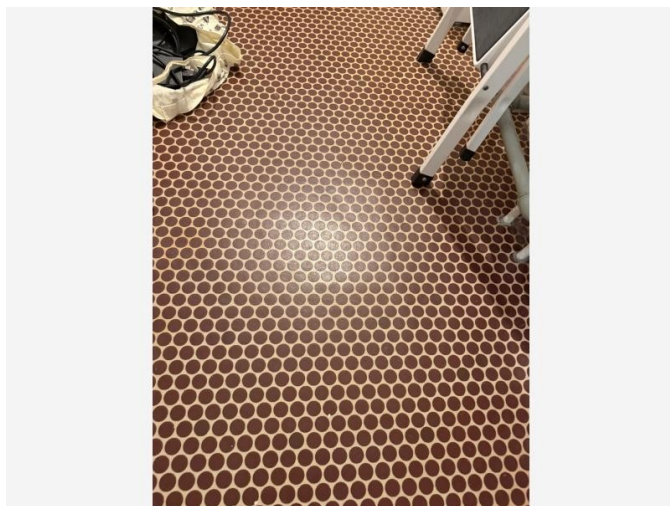
Fiche 4: Berging/badkamer vinylvloer

Geen asbest

| # | Type | Referentie | Resultaat |
|---|---|---|---|
| 4.1 | Mengmonster | MM03 | Geen asbest |

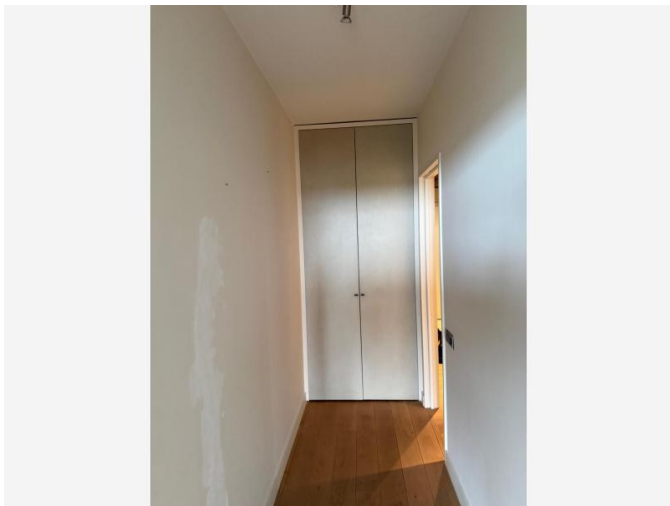
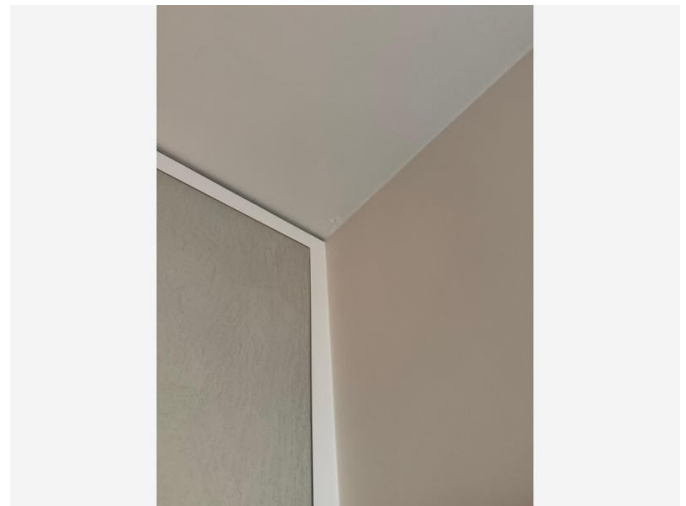
Fiche 5: Pleisterwerk plafond

Geen asbest

| # | Type | Referentie | Resultaat |
|---|---|---|---|
| 5.1 | Mengmonster | MM02 | Geen asbest |

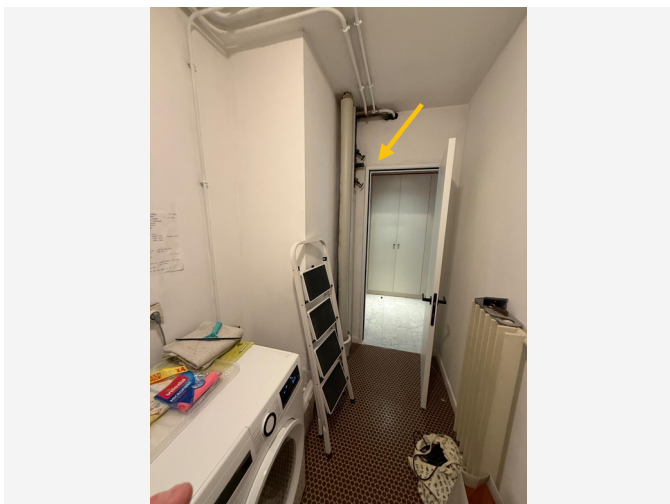
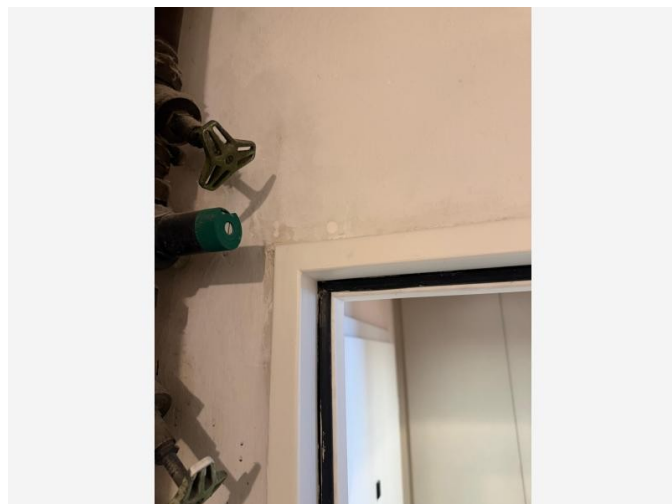
Geen asbest

| # | Type | Referentie | Resultaat |
|---|---|---|---|
| 6.1 | Mengmonster | MM01 | Geen asbest |
