# Asbestinventarisatetest

Hoge Haar 28, 2970 Schilde

Attestnummer : **20260828-000241.000**

Uitgegeven op : **28.08.2026**

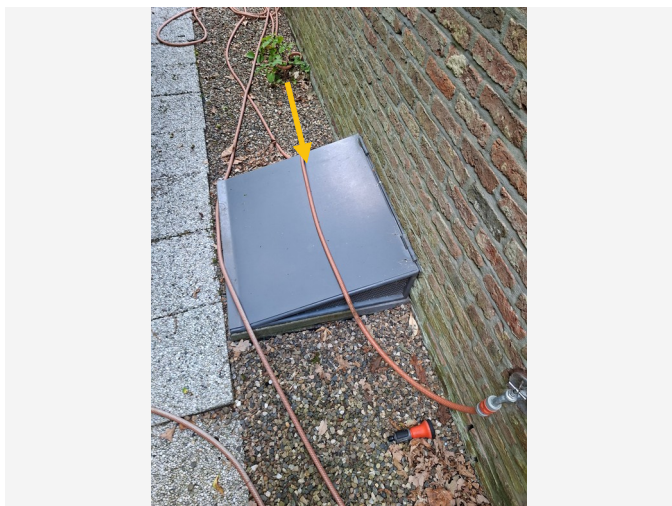
*Situeringsfoto*

**Reden:** Het onderzoek kan niet uitgevoerd worden binnen de bepalingen van de Welzijnswet

**Uitleg van de asbestdeskundige:** Ruimtes kleiner dan 1.50m dienen volgens IP2 niet geïnspecteerd te worden.

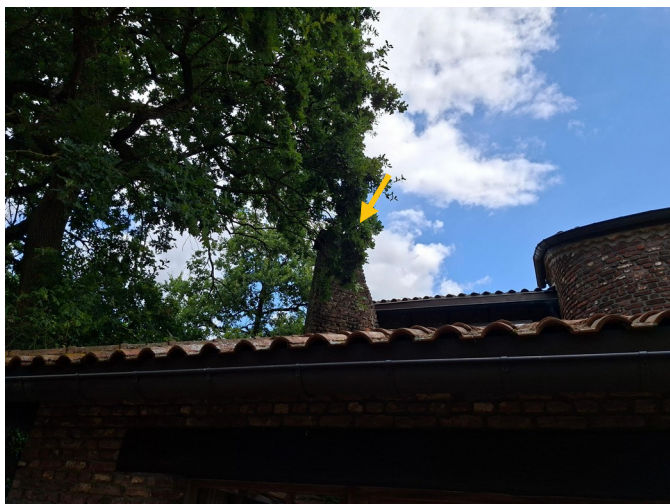
Situeringfoto

**Reden:** Het te onderzoeken materiaal situeert zich hoger dan 3,50 m te rekenen vanaf een veilige ondergrond

**Uitleg van de asbestdeskundige:** Zonder hulpmiddelen zoals een hoogtewerker is het rookgaskanaal van de woning niet inspecteerbaar van buitenaf.

Van binnenuit is het niet inspecteerbaar zonder destructief onderzoek, welk niet tot de opdracht behoort.

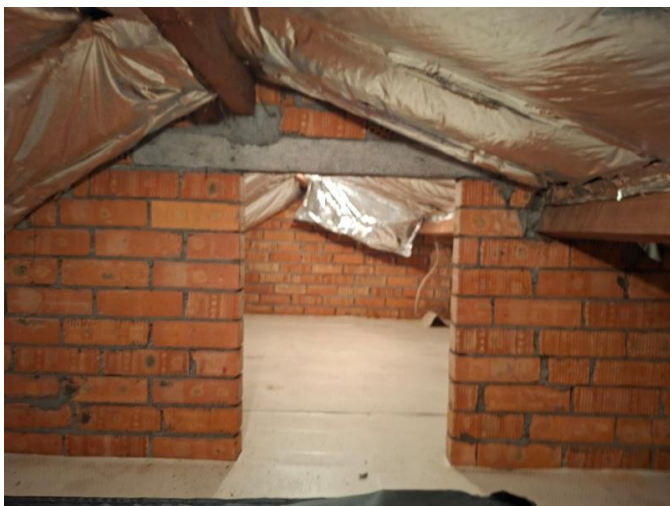
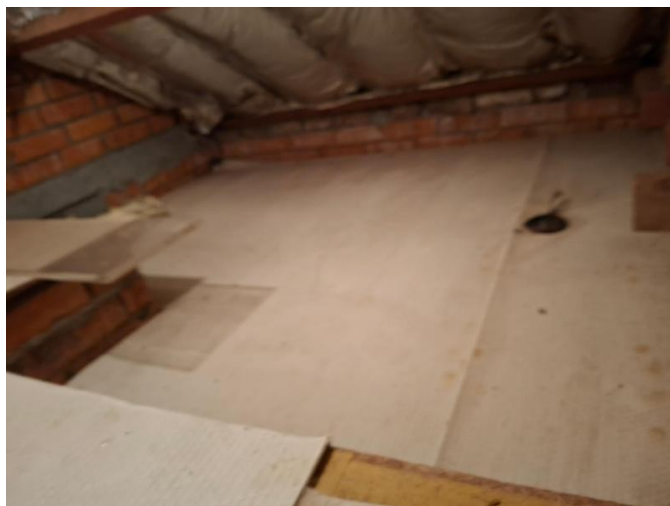
Er zijn geen asbestverdachte materialen op de zolder.

| Basis voor advies | De asbestdeskundige beoordeelt het materiaal als niet-asbestverdacht. |

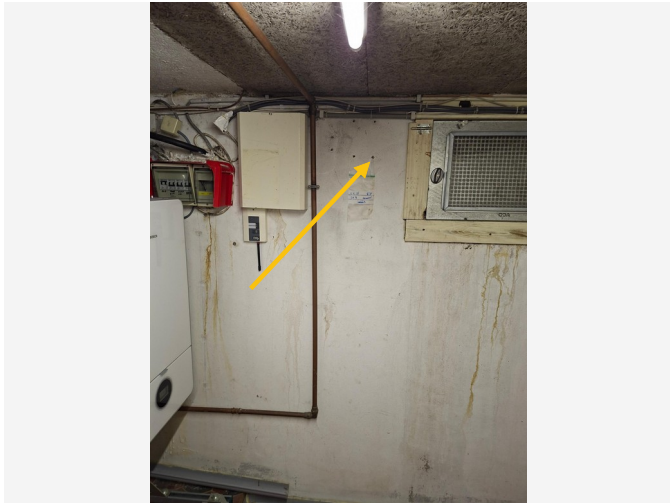
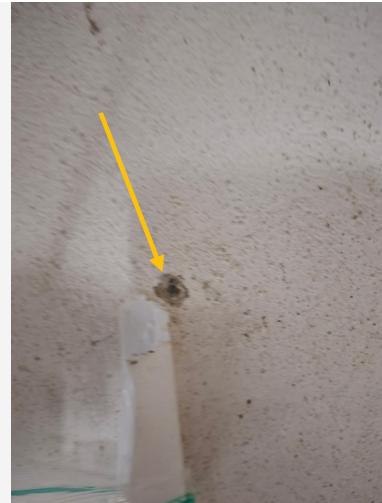
## Fiche 4: Cementbezetting muren kelder

Geen asbest

| # | Type | Referentie | Resultaat |
|---|---|---|---|
| 4.1 | Mengmonster | 3. Cementbezetting muren kelder | Geen asbest |

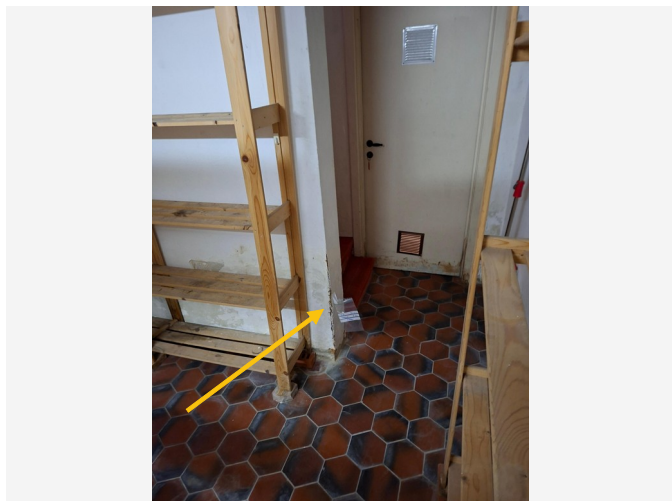
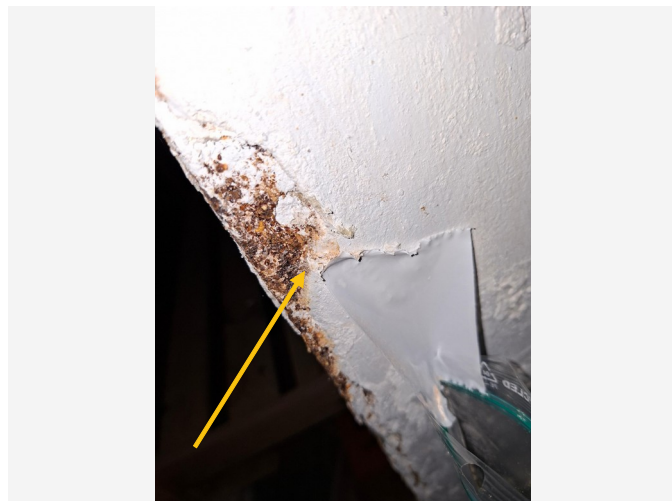
## Fiche 5: Cementbezetting muren garage en tuinberging

Geen asbest

| # | Type | Referentie | Resultaat |
|---|---|---|---|
| 5.1 | Mengmonster | 4. Cementbezetting muren garage en tuinberging | Geen asbest |

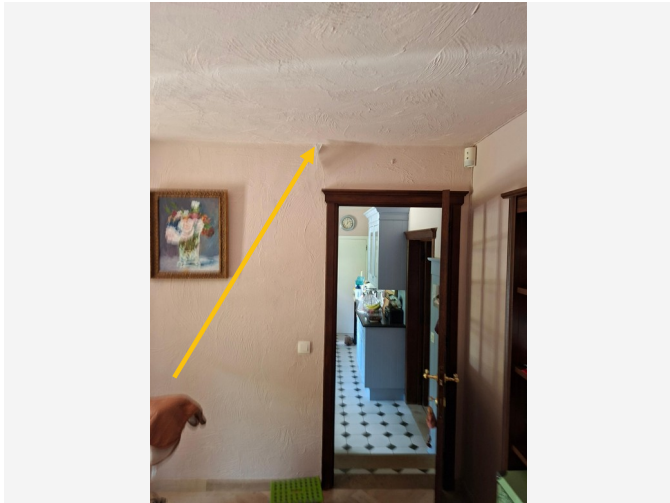
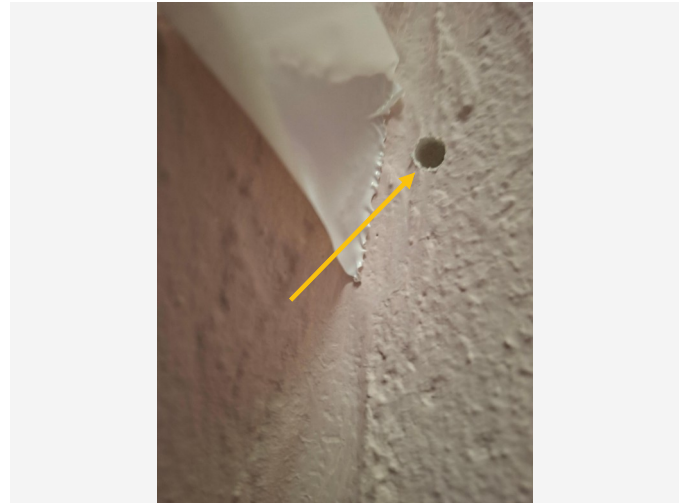
## Fiche 6: Bezetting plafond

Geen asbest

| # | Type | Referentie | Resultaat |
|---|---|---|---|
| 6.1 | Mengmonster | 2. Bezetting plafond | Geen asbest |

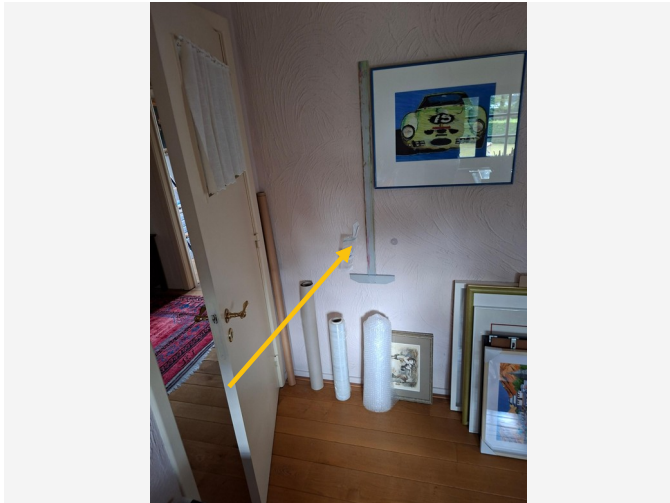
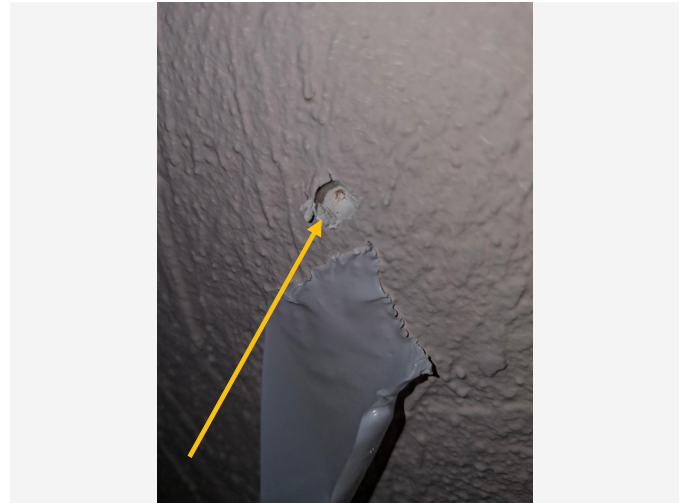
## Fiche 7: Bezetting muren

Geen asbest

| # | Type | Referentie | Resultaat |
|---|---|---|---|
| 7.1 | Mengmonster | 1. Bezetting muren | Geen asbest |

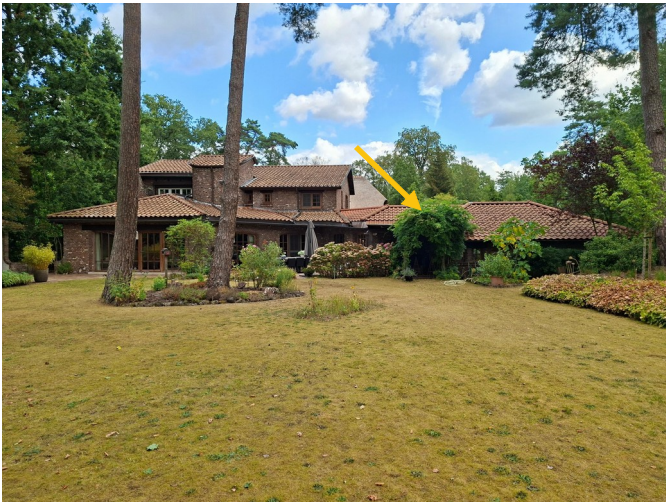
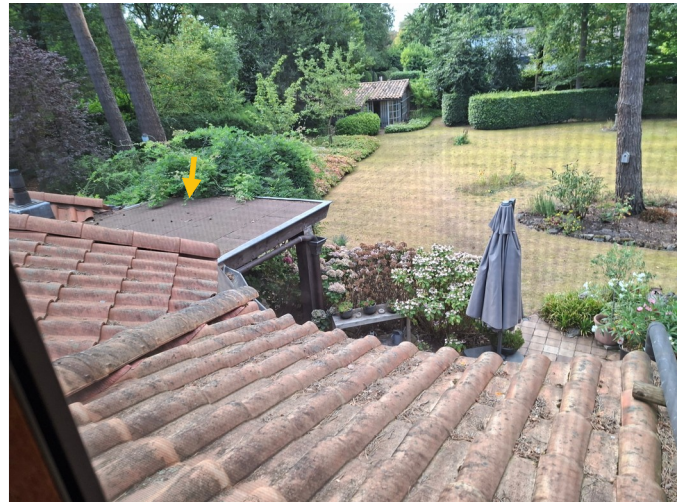
## Fiche 8: Dakbedekking - roofing

| Beschrijving | Notitie | Terug te vinden op plannen |
|---|---|---|
| Fiche 8: Dakbedekking - roofing | <p>De roofing van het plat dak werd vernieuwd in 2019 (cfr Geopunt + factuur) en is dus niet asbestverdacht.</p> <p>Het is niet geweten wat er met de onderliggende structuur gebeurd is.</p> <p>Gezien grote kans op lekkage, werd de onderliggende laag niet geïnspecteerd.</p> | Plan 1.5: Plan dak |

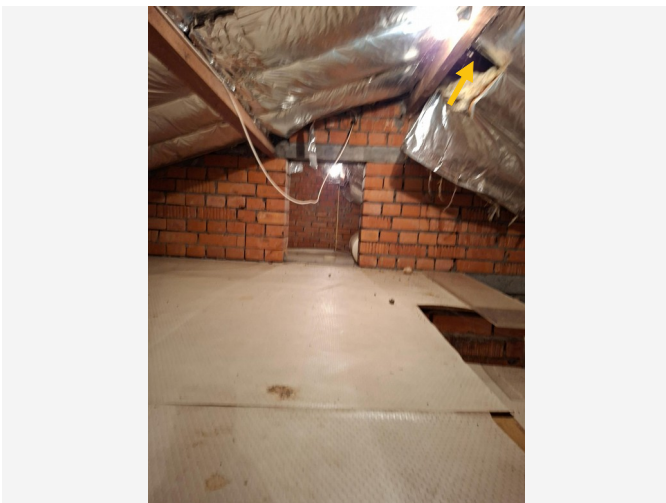
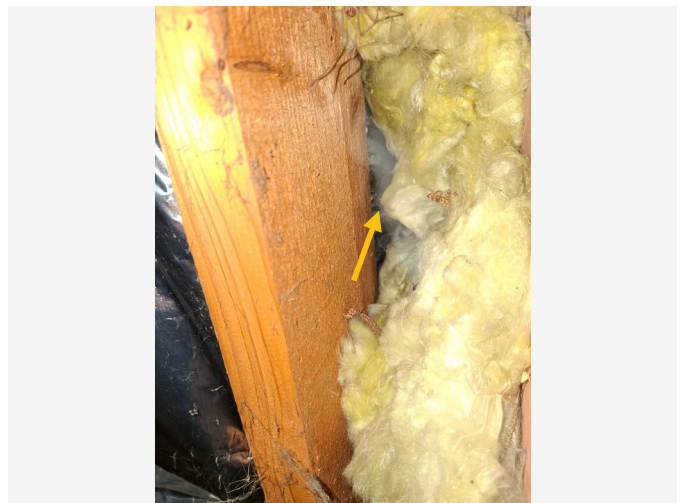
## Fiche 9: Onderdak van de woning - berging - tuinhuis

| Beschrijving | Notitie | Terug te vinden op plannen |
|---|---|---|
| Fiche 9: Onderdak van de woning - berging - tuinhuis | Onderdak van de woning - berging - tuinhuis zijn voorzien van een dakfolie: niet asbestverdacht. | Plan 1.5: Plan dak<br>Plan 2.1: Tuinhuis plan<br>Plan 3.1: Berging plan<br>Plan 7.1: Afdak plan<br>Plan 8.1: Afdak plan |

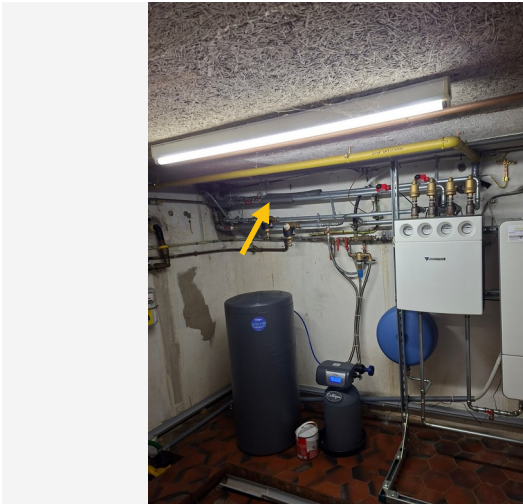
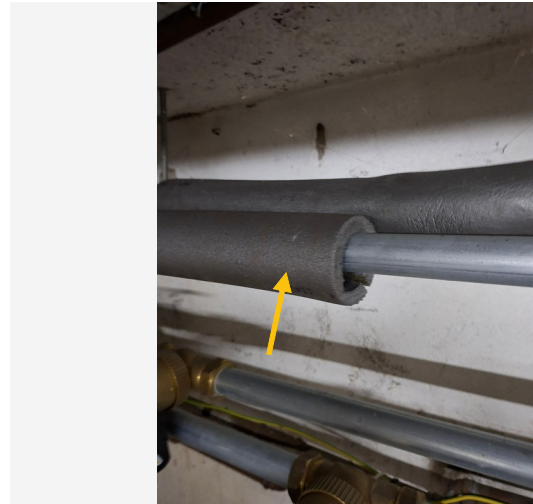
## Fiche 10: Leidingisolatie

| Beschrijving | Notitie | Terug te vinden op plannen |
|---|---|---|
| Fiche 10: Leidingisolatie | De aanwezige leidingisolatie is een mousse en deze is niet asbestverdacht. | Plan 1.1: Plan kelder |

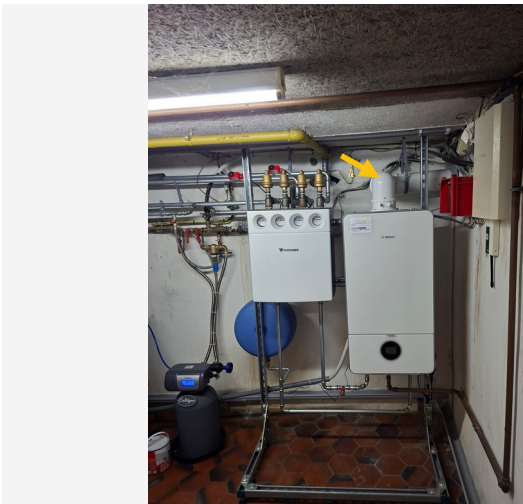
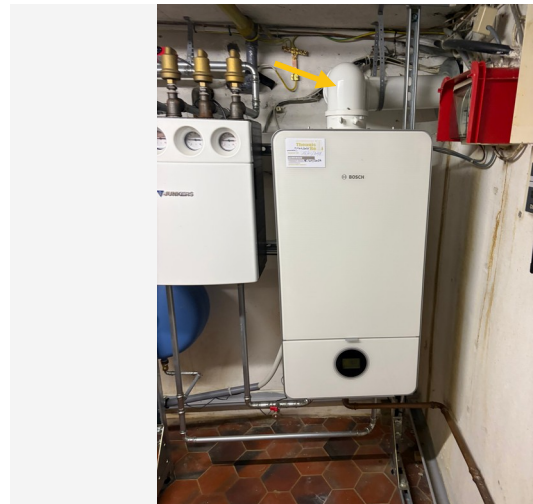
## Fiche 11: Rookgaskanaal

| Beschrijving | Notitie | Terug te vinden op plannen |
|---|---|---|
| Fiche 11: Rookgaskanaal | Het rookgaskanaal in de kelder bestaat uit pvc en is niet asbestverdacht. | Plan 1.1: Plan kelder |

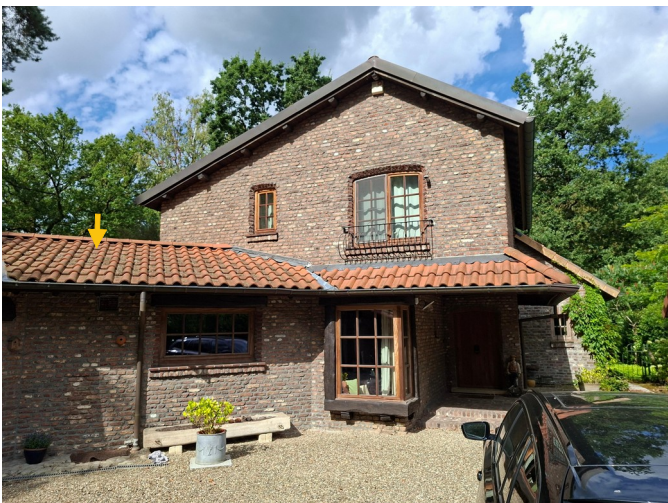
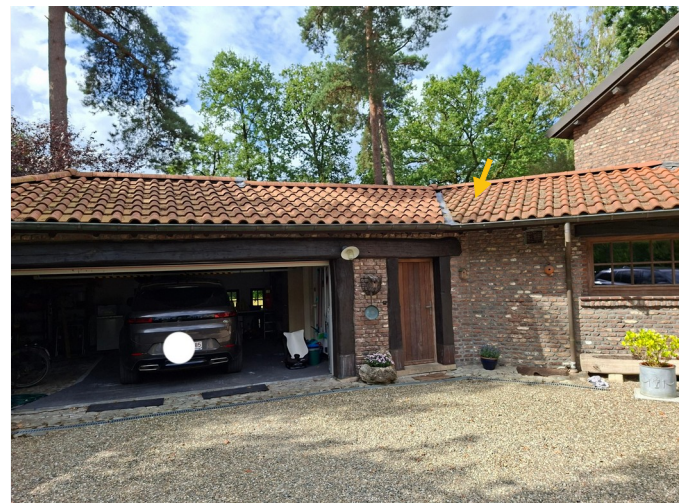
## Fiche 12: Dakbedekking in dakpannen

| Beschrijving | Notitie | Terug te vinden op plannen |
|---|---|---|
| Fiche 12: Dakbedekking in dakpannen | De dakpannen (gebakken klei) zijn niet asbestverdacht: woning - berging - tuinhuis - overdekt terras - 2 afdaken bij woning. | Plan 1.5: Plan dak<br>Plan 2.1: Tuinhuis plan<br>Plan 3.1: Berging plan<br>Plan 4.1: Overdekt terras plan<br>Plan 7.1: Afdak plan<br>Plan 8.1: Afdak plan |

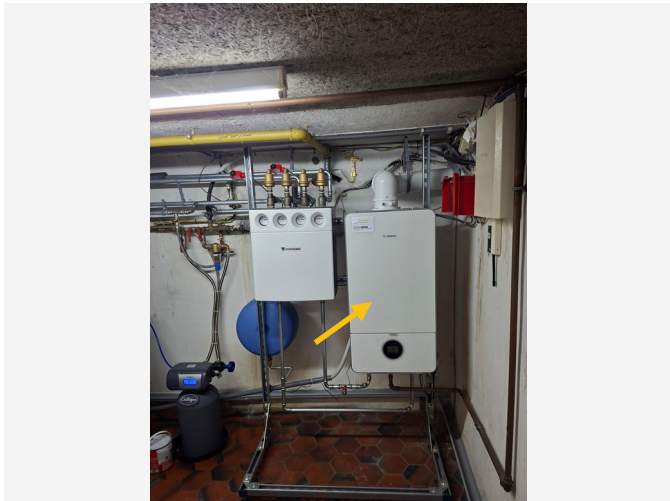
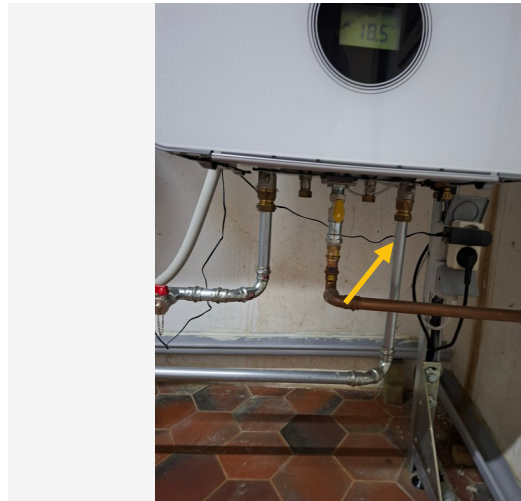
## Fiche 13: Stookketel / Brander

| Beschrijving | Notitie | Terug te vinden op plannen |
|---|---|---|
| Fiche 13: Stookketel / Brander | De cv ketel is een condenserende gasketel met fabricagejaar na 2001 en heeft geen asbestverdachte materialen aan en rondom de ketel. | Plan 1.1: Plan kelder |

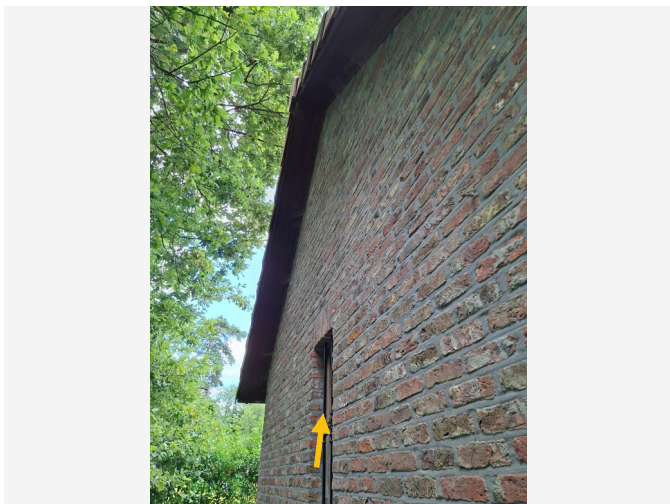
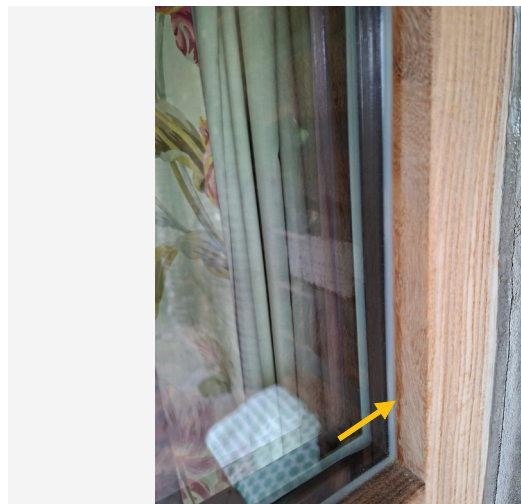
## Fiche 14: Kit buitenschrijnwerk

| Beschrijving | Notitie | Terug te vinden op plannen |
|---|---|---|
| Fiche 14: Kit buitenschrijnwerk | <p>De kit is aan muur - profiel en profiel - glas is soepel en niet asbestverdacht.</p> <p>Dit geldt voor al het buitenschrijnwerk.</p> | - |

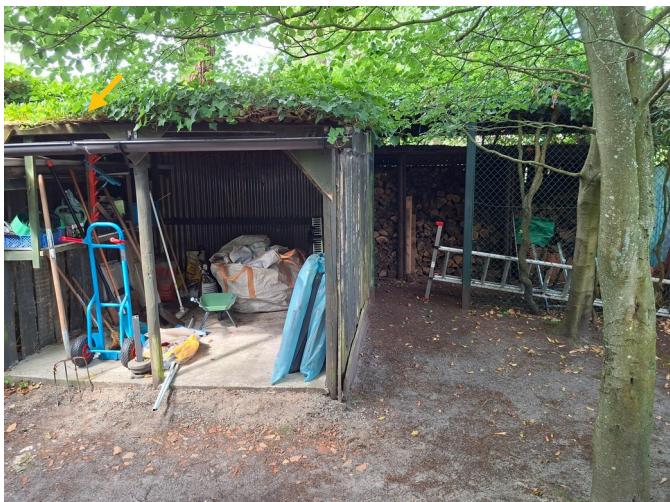
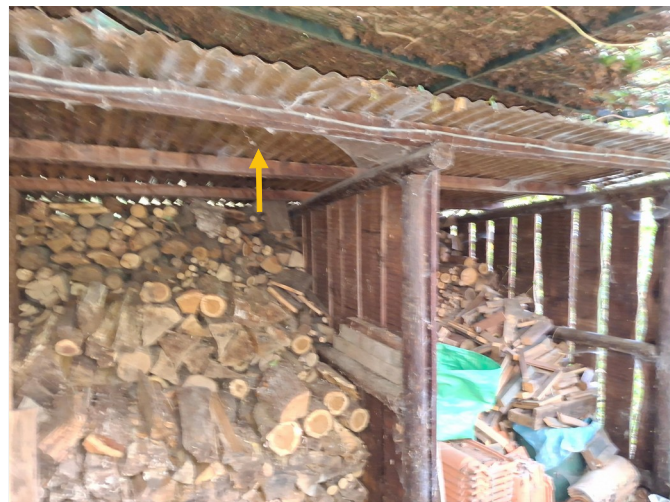
## Fiche 15: Afdak in kunststofplaten

Hoothok en berging bij houthok zijn uitgevoerd in pvc kunststofplaten.

Deze zijn niet asbestverdacht.

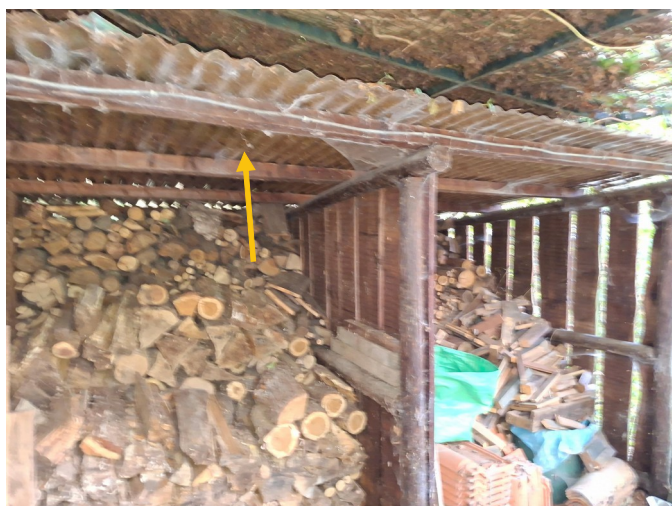
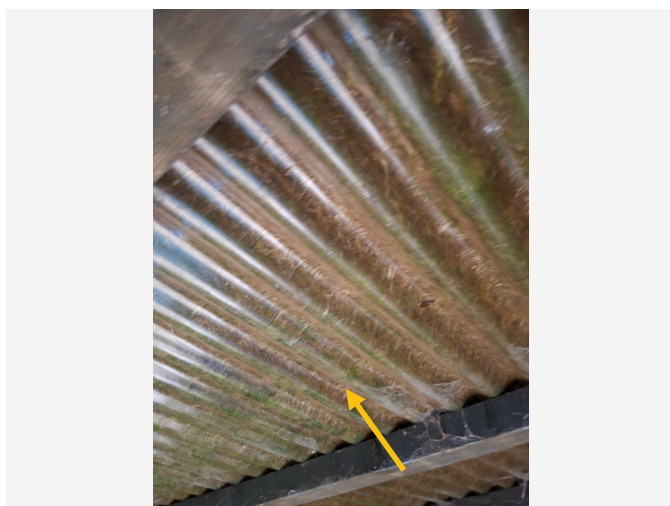
### Fiche 16: Onderdak niet aanwezig

| Beschrijving | Notitie | Terug te vinden op plannen |
|---|---|---|
| Fiche 16: Onderdak niet aanwezig | Geen onderdak aanwezig: houthok - berging bij houthok - overdektterras. | Plan 4.1: Overdekt terras plan<br>Plan 5.1: Houthok plan<br>Plan 6.1: Berging bij houthok plan |
