# Asbestinventarisatetest

Jan Van Rijswijcklaan 101, 2018 Antwerpen

Attestnummer : 20240730-000094.000

Uitgegeven op : 30.07.2024

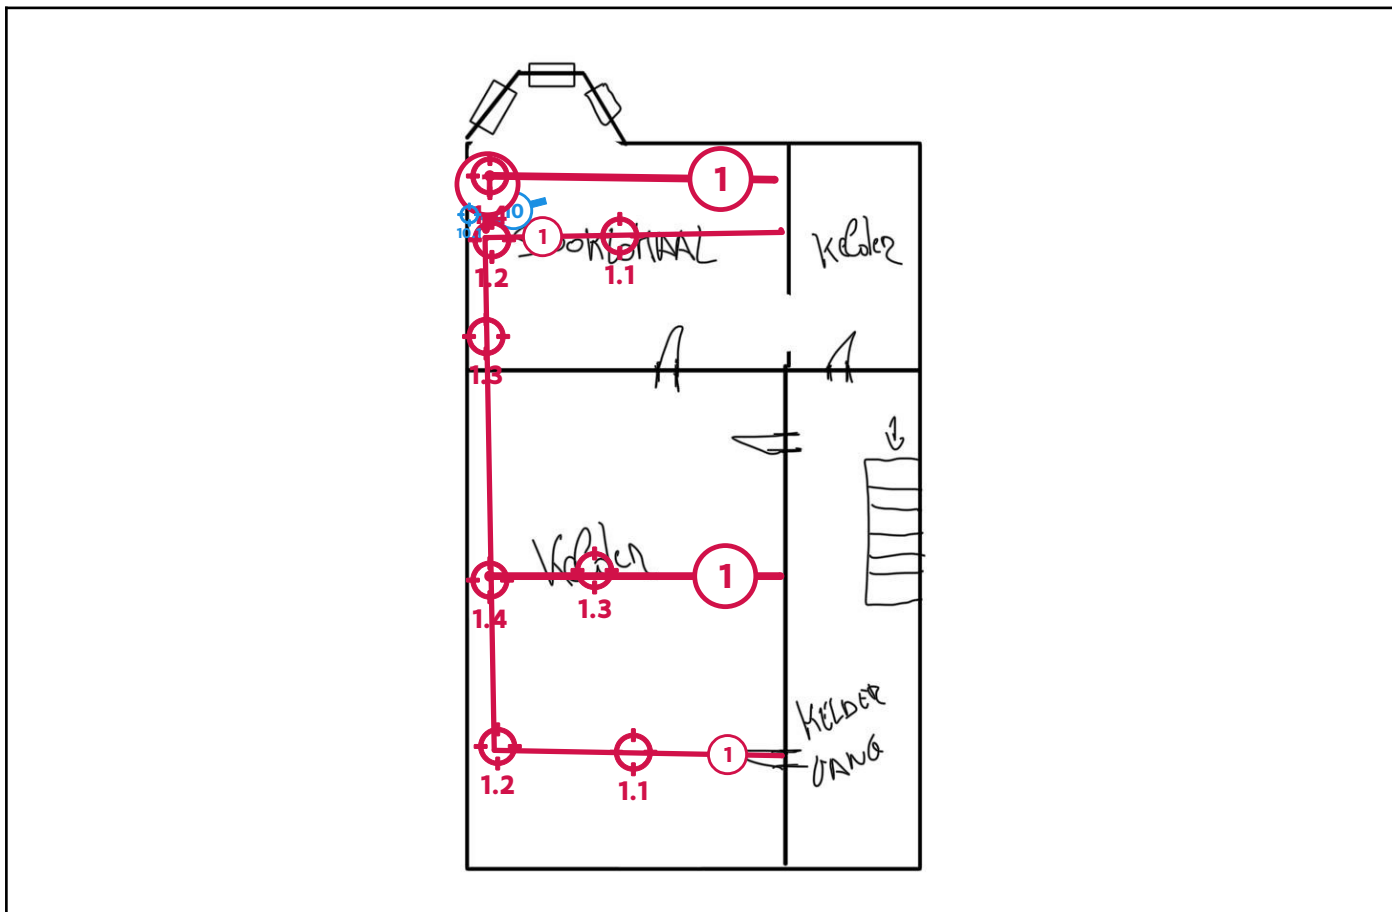
# Plan 1.1: Kelder

Beschrijving	Type	Actie
1. Leidingisolatie - Gips	Asbestmateriaal	<b>Dringend verwijderen</b>
1.1 Code: M07 Recht	Mengmonster	-
1.2 Code: M08 Bochten	Mengmonster	-
1.3 Code: M09 +20m leidingisolatie	Mengmonster	-
1.4 Code: M10 +20m leidingisolatie bochten	Mengmonster	-
10. Wandbeplating - Binnen	Geen asbest	-
10.1 Code: M11	Puntmonster	-

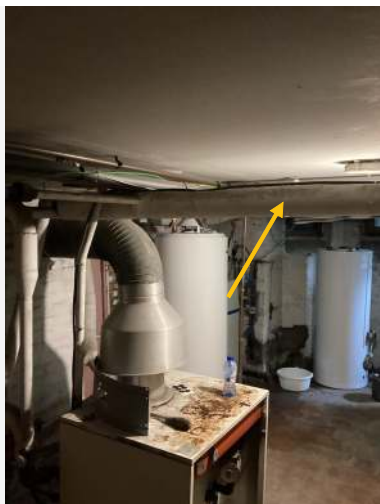
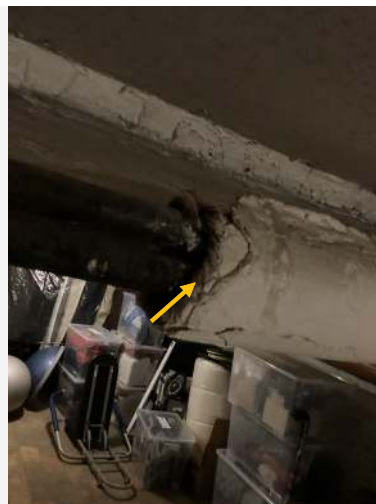
Eindbeoordeling materiaalrisico	Hoog materiaalrisico en/of hoge kans op vezelvrijgave
Opmerking

Gebondenheid	Categorie 2: niet-hechtgebonden met matrix
Asbestsoort (vezeltype)	Crocidoliet aanwezig
Asbestconcentratie	Hoog ( $\geq 50\%$ )
Afschermingsgraad van het gehele materiaal	Geheel of deels (ook) vrij aan de binnenlucht
Toestand van het materiaal	Matig beschadigd, matig verweerd

#	Type	Referentie	Resultaat
1.1	Mengmonster	M07 Recht	Chrysotiel, Amosiet, Crocidoliet
1.2	Mengmonster	M08 Bochten	Chrysotiel, Amosiet, Crocidoliet
1.3	Mengmonster	M09 +20m leidingisolatie	Chrysotiel, Amosiet
1.4	Mengmonster	M10 +20m leidingisolatie bochten	Chrysotiel, Amosiet

Beschrijving	Leidingisolatie - Gips
Omgeving	Binnen
Primaire drager	HVAC infrastructuur en uitrusting
Asbestmateriaal	In-situ afwerkingslagen - Thermische isolatie
Bindmiddel van asbestmateriaal	Gips - kalk
Gebondenheid op basis van bindmiddel	Niet-hechtgebonden
Hoeveelheid (lengte - omtrek - dikte - aantal)	<ul style="list-style-type: none"><li>• 25,00 m - 30,00 cm - 1,00 cm - 1 stuk</li></ul>
Totaal volume	0,075 m <sup>3</sup>
Eenvoudig bereikbaar	Ja
Bevestigingswijze	<ul style="list-style-type: none"><li>• Verlijmd, ingegoten, versmeerd</li></ul>
Identificatiemethode	Vaststelling met monsternamen
Destructieve handeling voor identificatie	Nee
Opmerking	-

Het asbestmateriaal valt onder de mijlpaal van 2034.

**Dringend verwijderen**

- Zorg voor een veilig beheer. Vermijd het beschadigen van het asbestmateriaal. Controleer de toestand jaarlijks op wijzigingen.

- Hermetische zone (erkend asbestverwijderaars)  
Deze toepassing moet verwijderd worden via deze methode. Bijkomende info (oa voorzorgsmaatregelen) kan je terugvinden achteraan in dit attest onder de rubriek toelichting.

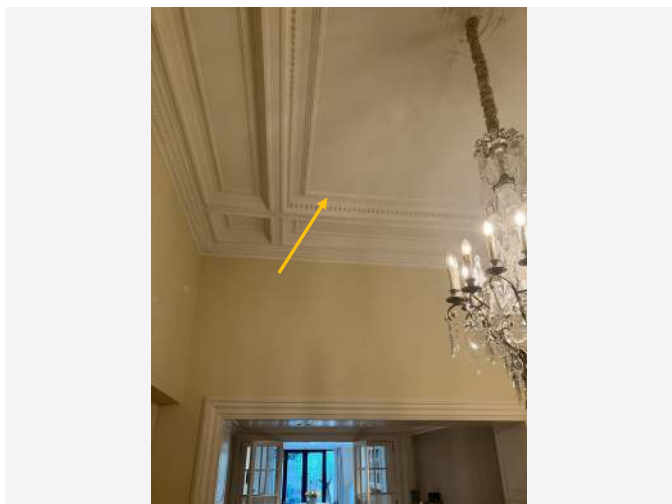
Situeringfoto

**Reden:** Het te onderzoeken materiaal situeert zich hoger dan 3,50 m te rekenen vanaf een veilige ondergrond

**Uitleg van de asbestdeskundige:** De plafonds die bepleisterd zijn, bevinden zich op een hoogte van 4.20m hoogte. Hierdoor kon er geen staalname gebeuren.

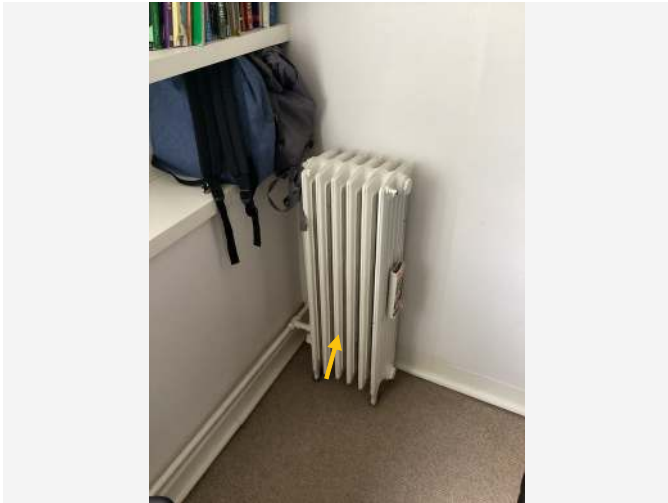
Vrije foto

Mogelijk is er asbesthoudend materiaal aanwezig in de radiatoren ter hoogte van de verbindingstukken of achter de stoppen.

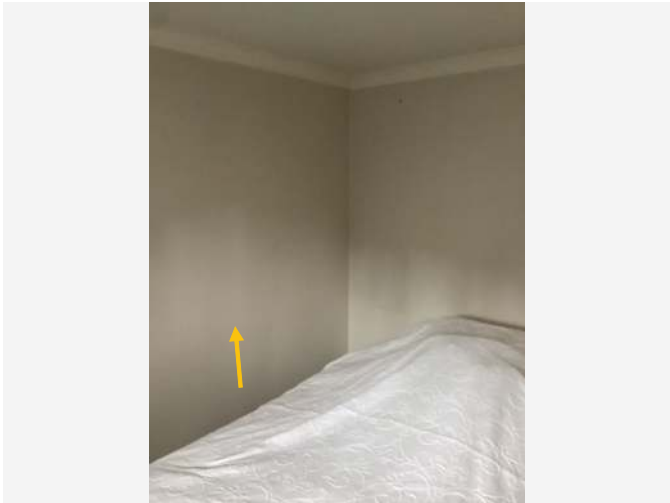
Vrije foto

De valse wand bestaat uit niet-asbestverdachte gipskartonplaten. Zonder destructie is het niet mogelijk om na te gaan of er asbestverdachte materialen aanwezig zijn achter de gipskartonplaten.

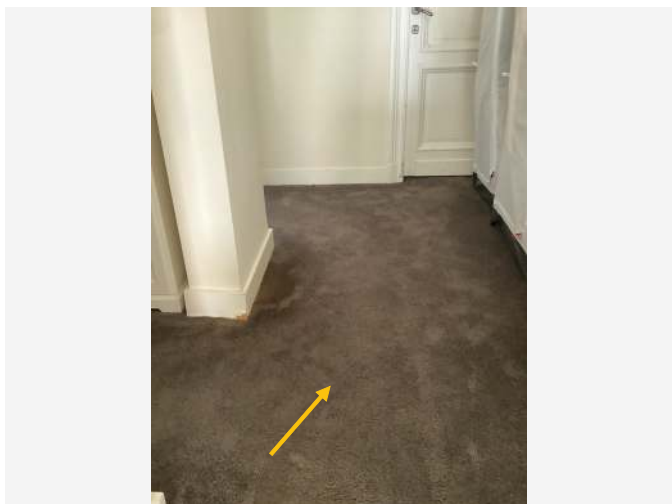
Vrije foto

De aanwezige vloerbekleding is niet asbestverdacht. De onderliggende laag was echter niet inspecteerbaar zonder destructie tijdens de inspectie. Mogelijk is de onderliggende laag asbestverdacht.

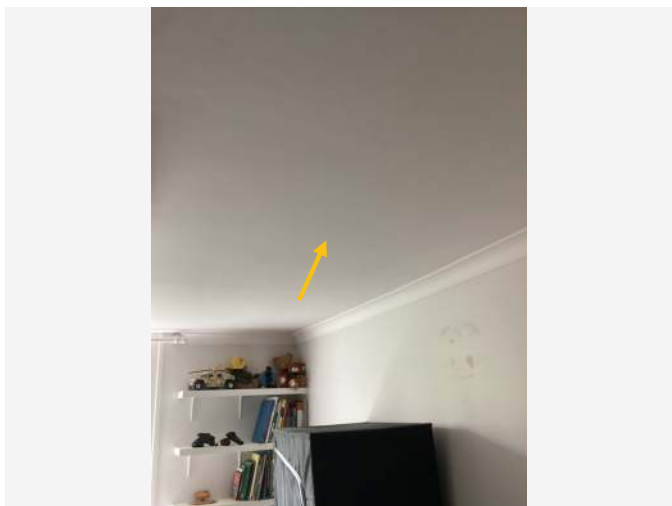
Vrije foto

Het plafond bestaat uit niet-asbestverdachte gipskartonplaten. Zonder destructie is het niet mogelijk om na te gaan of er asbestverdachte materialen aanwezig zijn achter de gipskartonplaten.

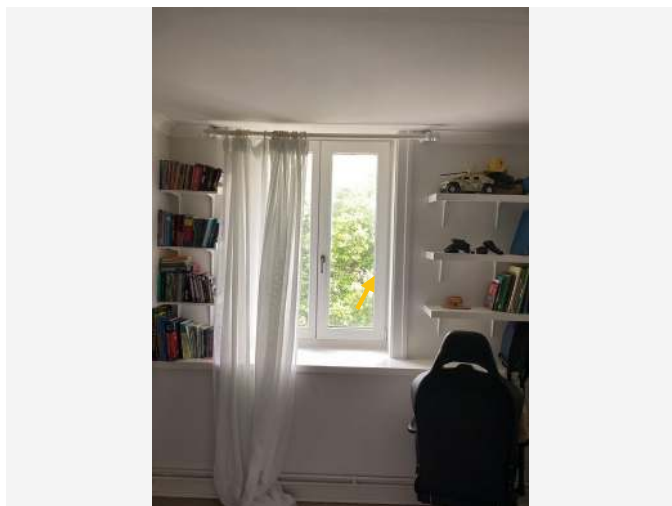
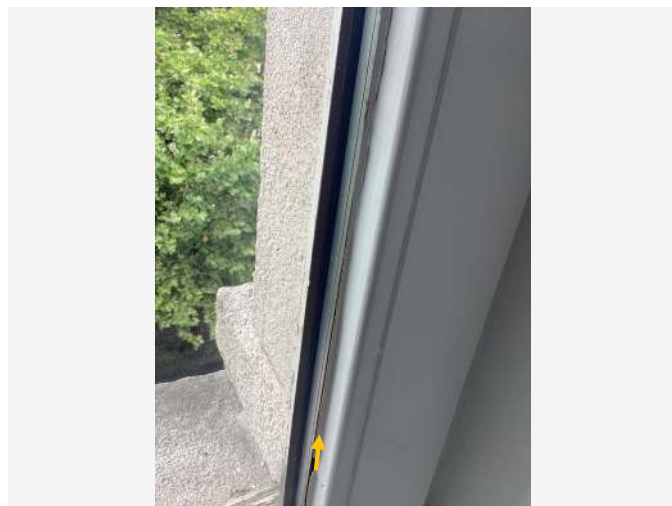
Geen asbest

#	Type	Referentie	Resultaat
7.1	Puntmonster	M05	Geen asbest

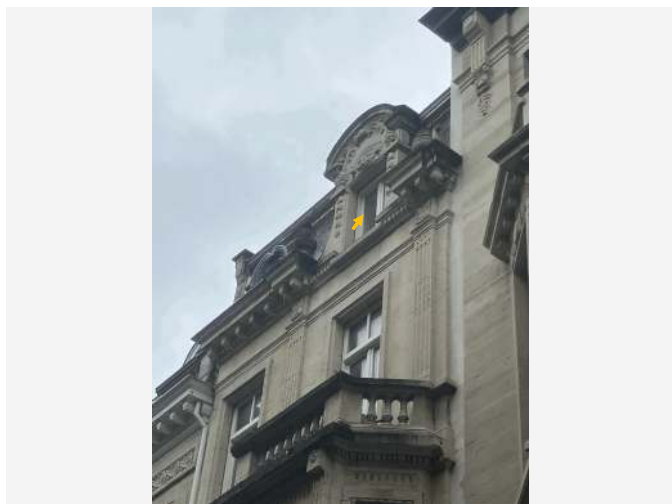
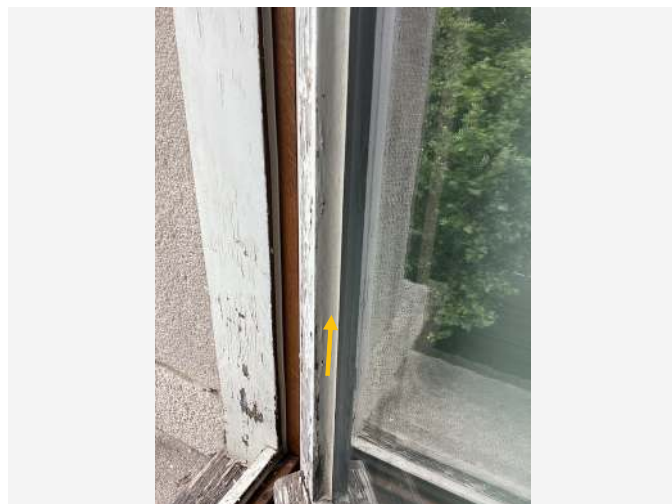
Geen asbest

#	Type	Referentie	Resultaat
8.1	Puntmonster	M06	Geen asbest

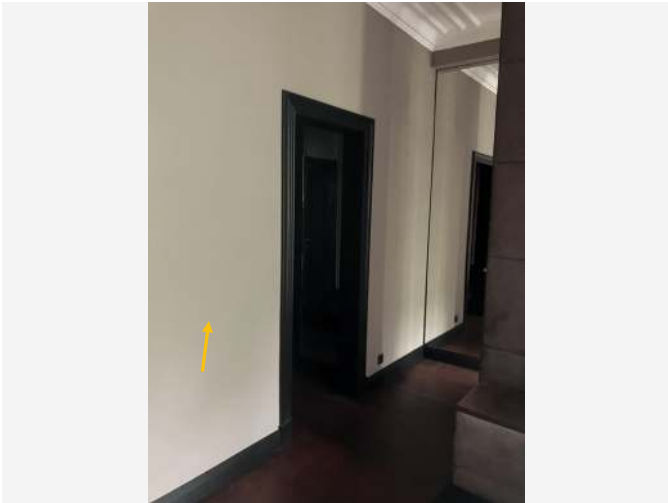
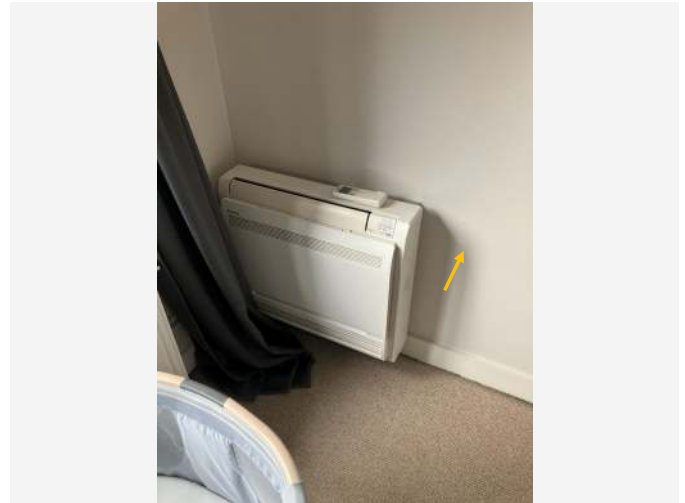
Geen asbest

#	Type	Referentie	Resultaat
9.1	Mengmonster	M01	Geen asbest

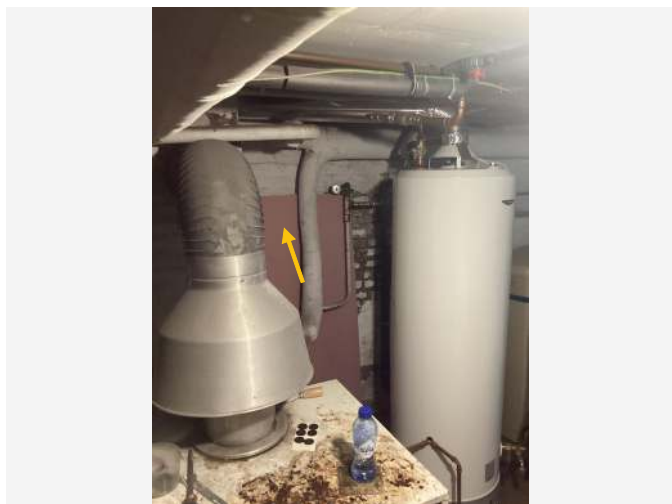
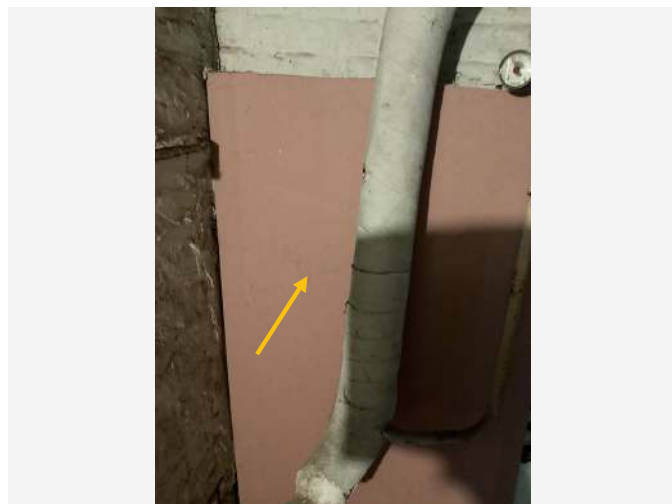
Geen asbest

#	Type	Referentie	Resultaat
10.1	Puntmonster	M11	Geen asbest

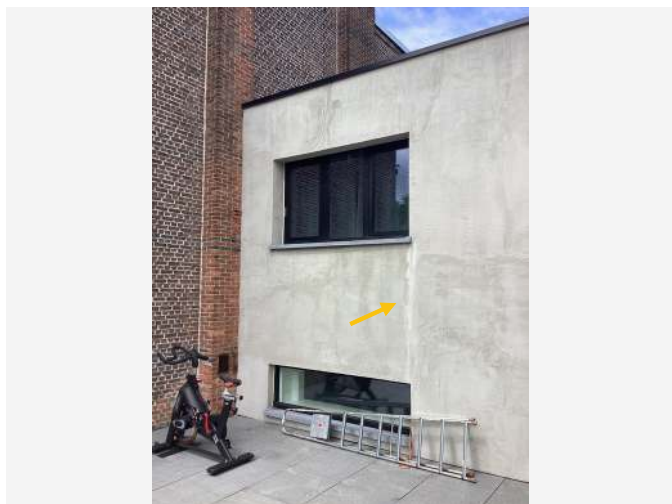
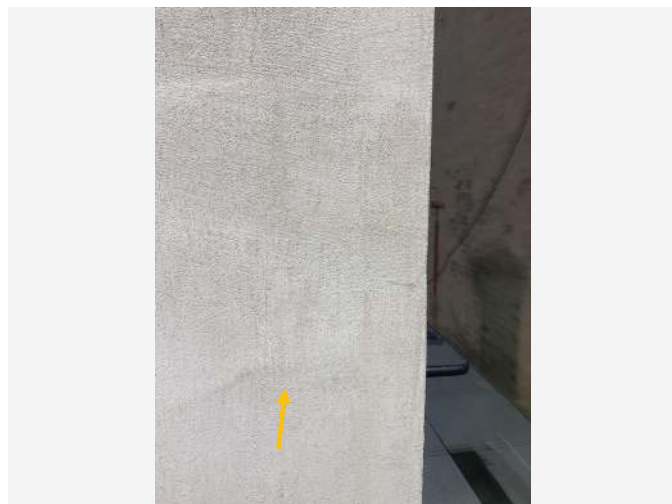
# Fiche 11: Crepi buitengevel

Geen asbest

#	Type	Referentie	Resultaat
11.1	Mengmonster	M04	Geen asbest
