# Asbestinventarisatetest

Vaardijk 67, 2110 Wijnegem

Attestnummer : 20260414-000372.000

Uitgegeven op : 14.04.2026

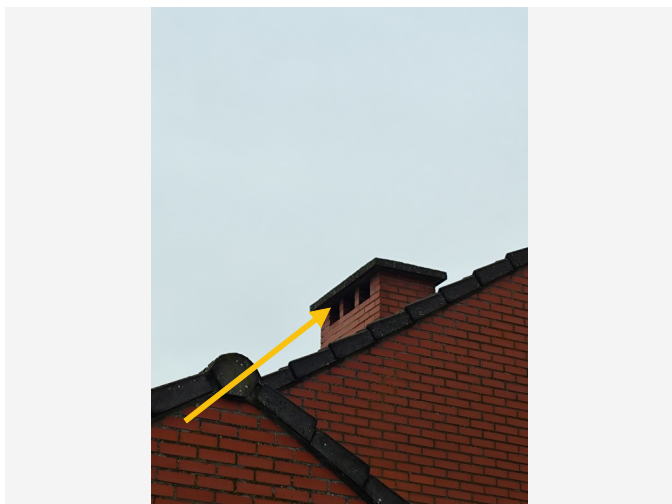
*Situeringfoto*

**Reden:** Het te onderzoeken materiaal situeert zich hoger dan 3,50 m te rekenen vanaf een veilige ondergrond

**Uitleg van de asbestdeskundige:** Bij werken (dak of reiniging schouw) kan een stelling geplaatst worden, het is niet duidelijk of er asbestverdachte materialen aanwezig zijn in/rond de schouw.

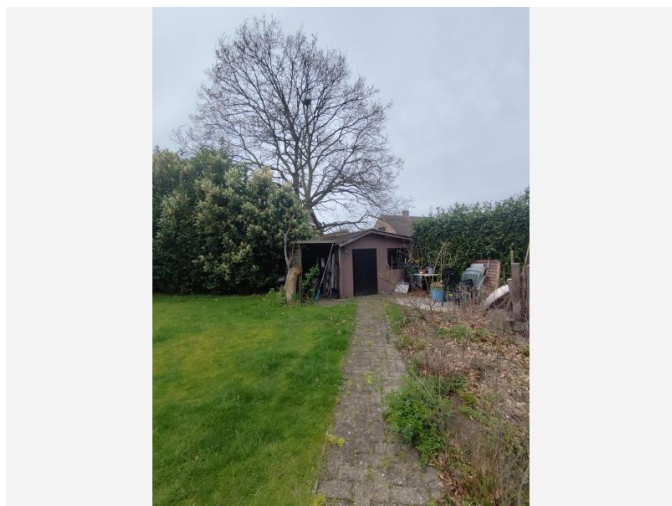
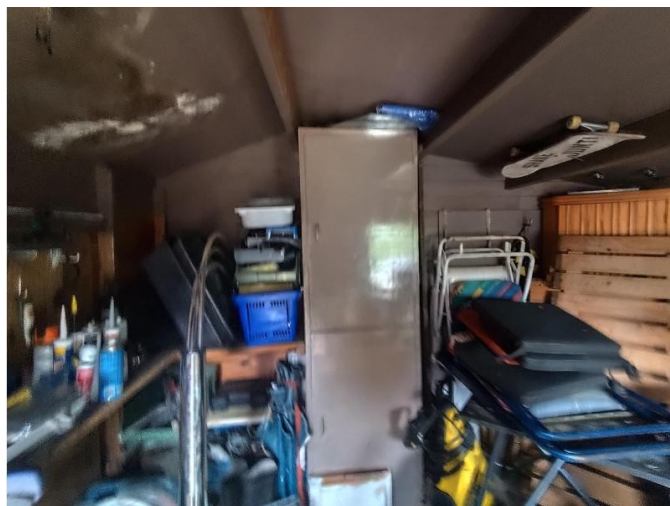
Het tuinhuis werd gecontroleerd, er werden geen verdachte materialen opgemerkt.

<b>Basis voor advies</b>	De asbestdeskundige beoordeelt het materiaal als niet-asbestverdacht.
--------------------------	---

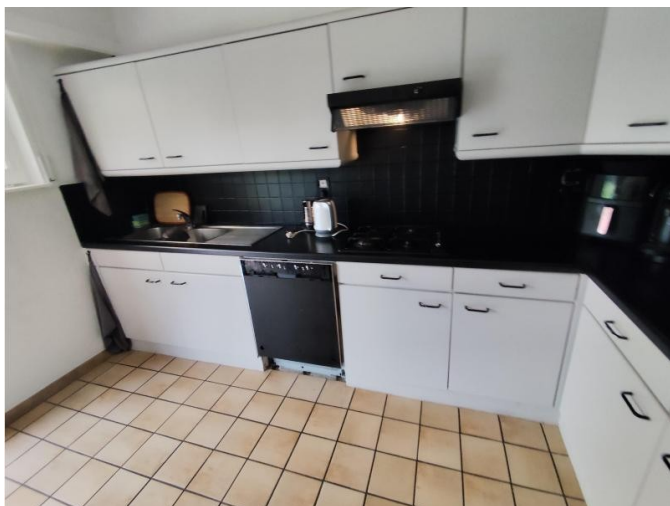
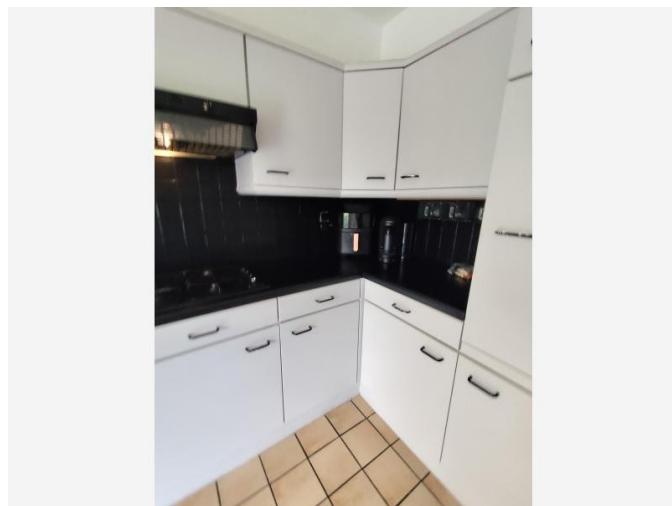
In het inspectieprotocol is een monsternamen van tegellijm verplicht om dit te identificeren als niet-asbesthoudend. Er waren geen facturen ter beschikking die bevestigen dat de tegels na 2001 waren geplaatst. Er waren geen bestaande beschadigingen aan de wandtegels om de lijm voldoende te kunnen inspecteren. Om dit af te toetsen is het aangewezen om bij eventuele renovatiewerken aan de tegels verder onderzoek/staalname te laten uitvoeren ter controle.

Basis voor advies	Beoordeling op basis van expertise, zonder een vaststelling door de asbestdeskundige.
Primaire drager	Binnenwand
(Asbest)materiaal	In-situ afwerkingslagen - Lijmlaag
Bindmiddel	Lijm
Gebondenheid bindmiddel	Hecht

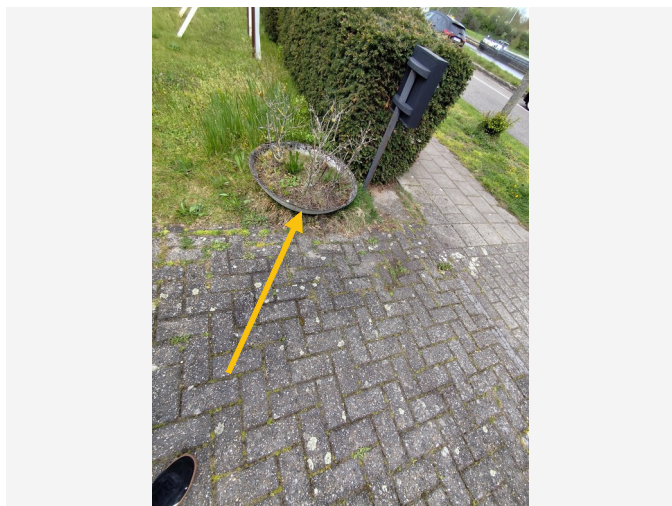
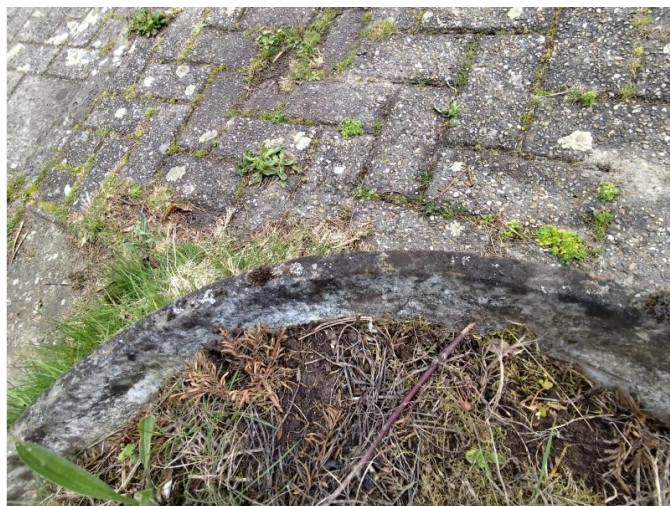
Er is een bloembak aanwezig, waarin nog enkele boompjes ingepland staan.

De bloembak bevindt zich aan de brievenbus.

Basis voor advies	Beoordeling op basis van expertise met een vaststelling door de asbestdeskundige.
Primaire drager	Bodem
(Asbest)materiaal	Bak, reservoir, kuip, bloembak
Bindmiddel	Cement
Gebondenheid bindmiddel	Hecht

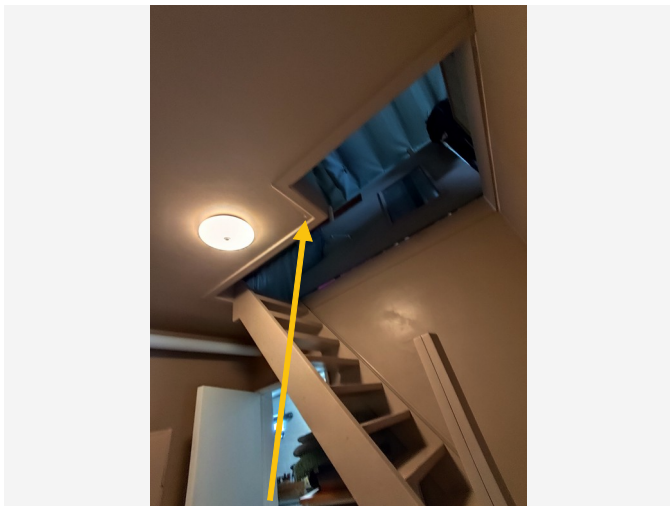
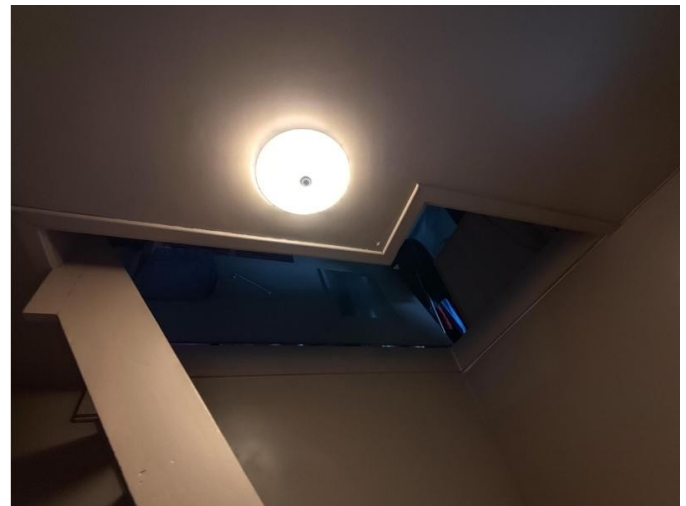
## Fiche 5: Plafondpleister

### Conclusie

Geen asbest

#	Type	Referentie	Resultaat
5.1	Mengmonster	2	Geen asbest

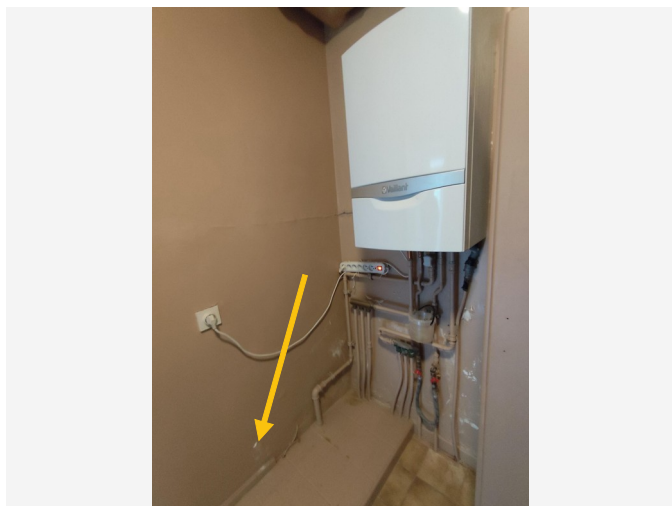
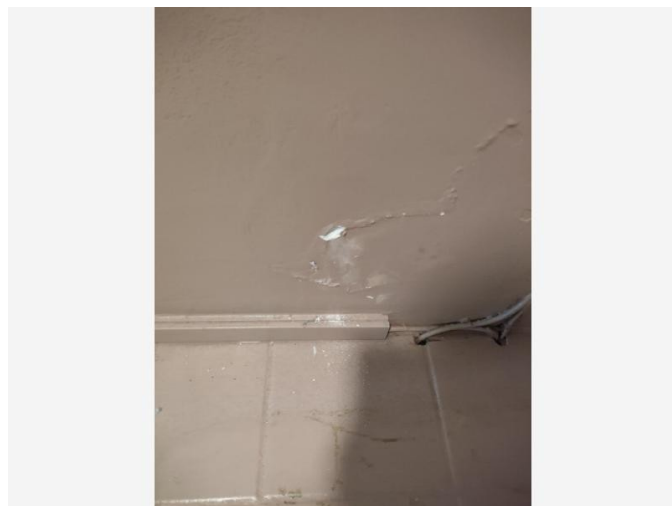
### Conclusie

Geen asbest

#	Type	Referentie	Resultaat
6.1	Mengmonster	1	Geen asbest
