# Asbestinventarisatetest

Nieuwdreef 110, 2170 Antwerpen

Attestnummer : 20230507-000256.000

Uitgegeven op : 07.05.2023

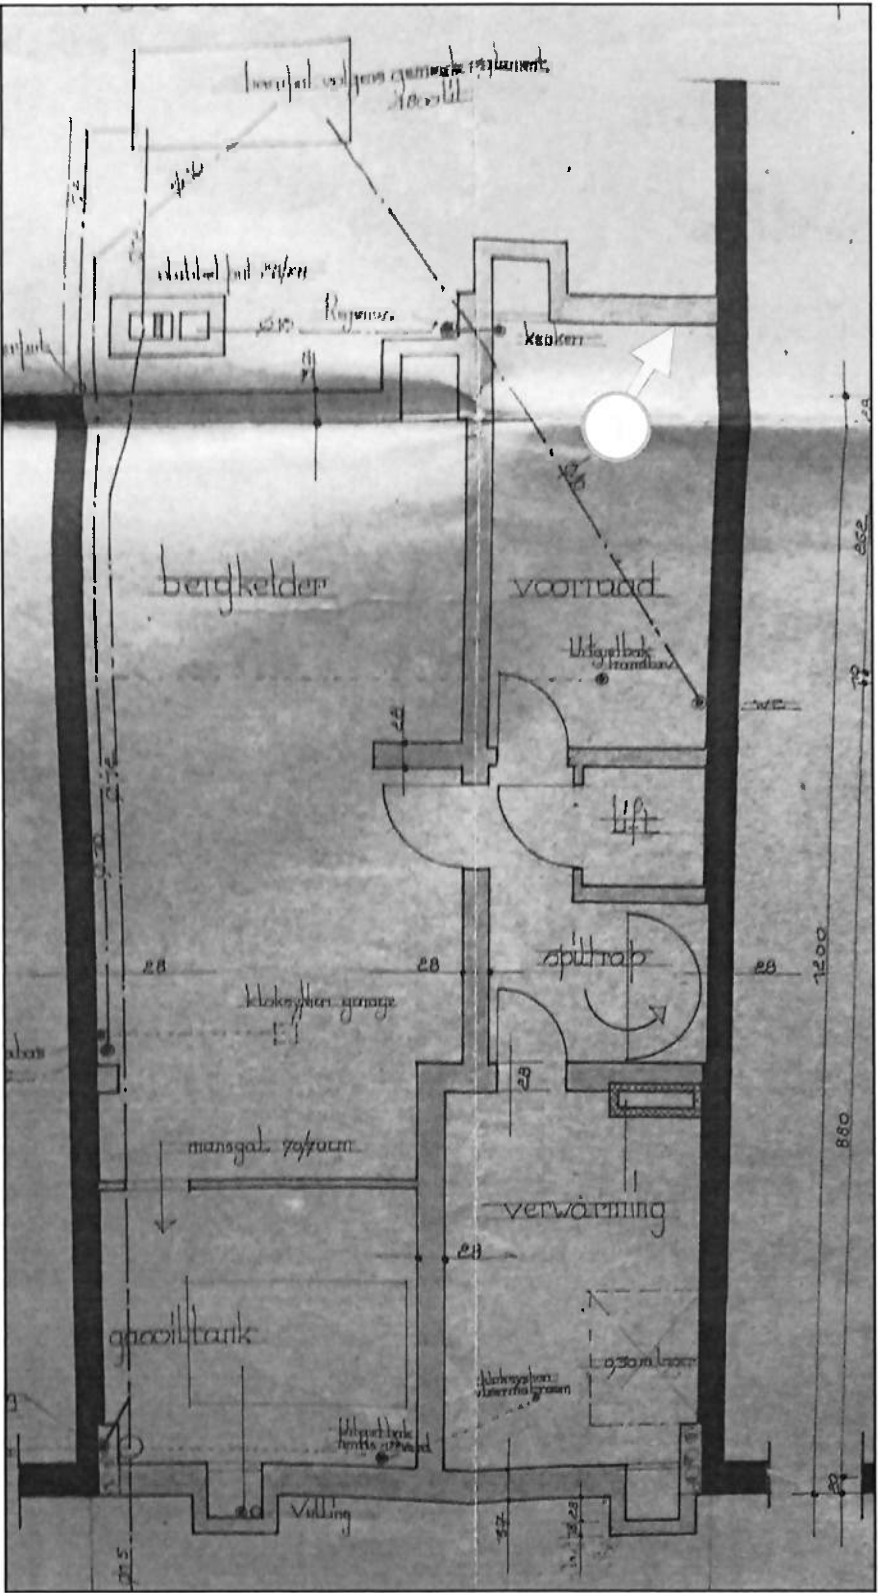
# Plan 1.1: Plan Kelder

| 1. Afvoerbuis kelder | Asbestmateriaal | Zorgvuldig beheren |

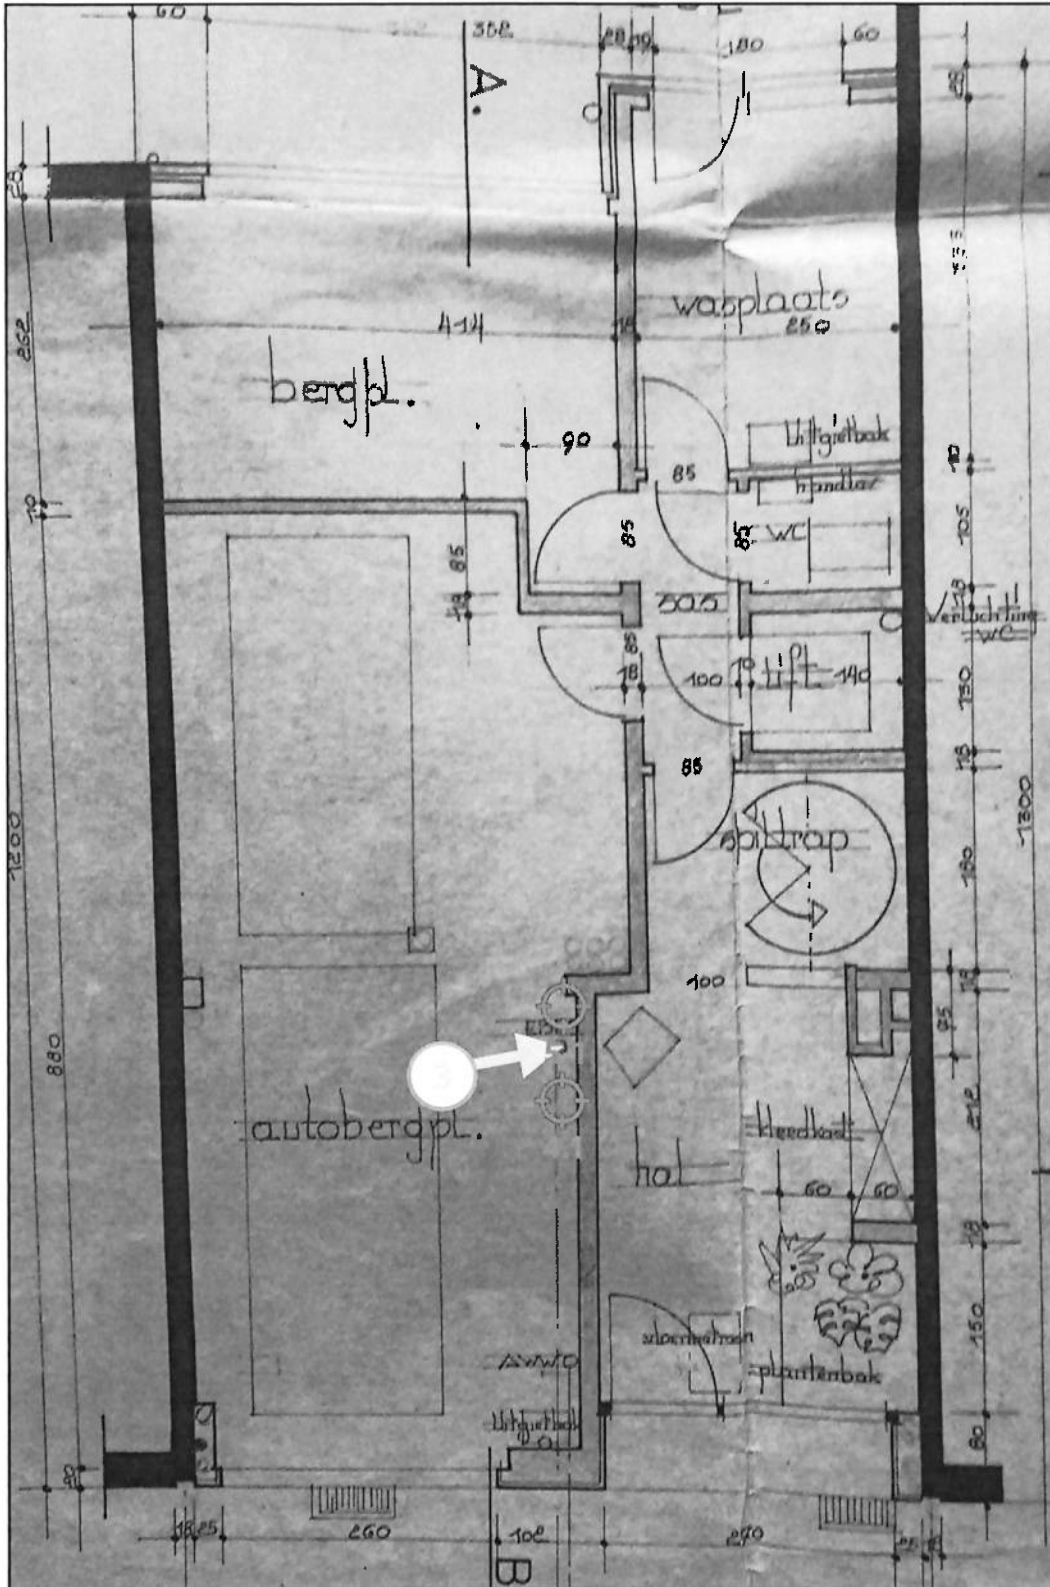
## Plan 1.2: Plan Gelijkvloers

| 3. Meterkast | Asbestmateriaal | Zorgvuldig beheren |

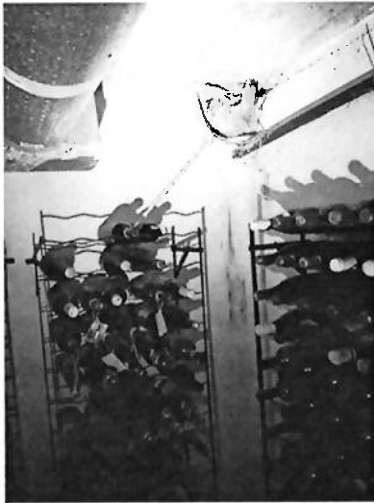
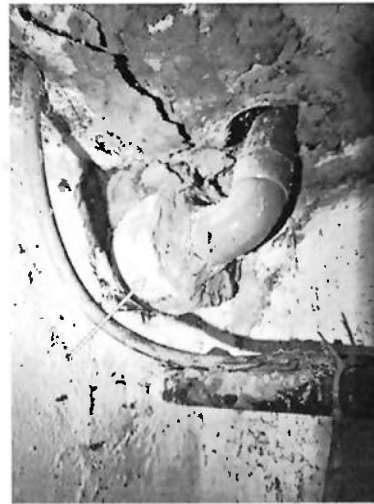
| Eindbeoordeling materiaalrisico | Laag materiaalrisico en/of verlaagde kans op vezelvrijgave |

| Toestand van het materiaal | Licht beschadigd, licht verweerd. Intact materiaal type Pical – asbestboard of categorie III 'gebondenheid' |

| Beschrijving | AfvoerbuIs kelder |

| Opmerking | Mogelijks loopt deze buis buiten verder. |

- Zorg voor een veilig beheer. Vermijd het beschadigen van het asbestmateriaal. Controleer de toestand jaarlijks op wijzigingen.
- Verwijder dit asbestmateriaal zo snel mogelijk. Volg de toestand goed op.

- Eenvoudige handelingen: mag via doe-het-zelf of door werknemer(s) met opleidingsattest eenvoudige handelingen  
Kan men mits gebruik van de juiste PBM's, na fixatie en zonder beschadigingen veilig verwijderen en afvoeren via een erkend asbestafvalverwerker.
- Eenvoudige handelingen: enkel door erkend asbestverwijderaar  
Kan men mits gebruik van de juiste PBM's, na fixatie en zonder beschadigingen veilig verwijderen en afvoeren via een erkend asbestafvalverwerker.

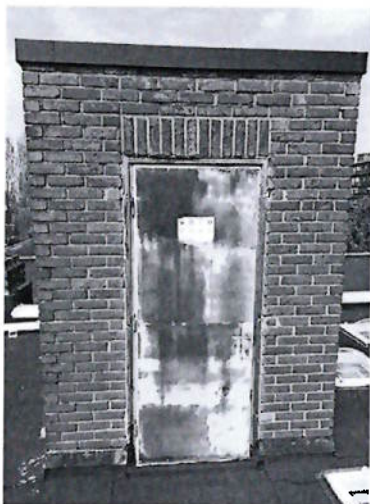
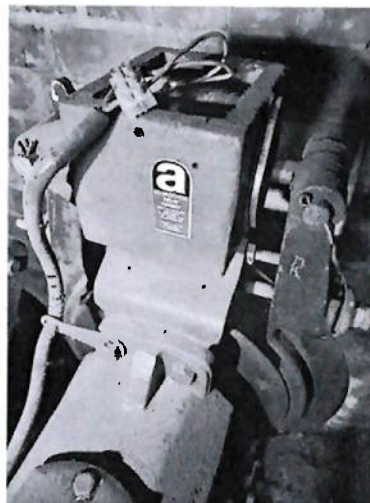
| Eindbeoordeling materiaalisico | Zeer laag materiaalisico en/of zeer lage kans op vezelvrijgave |

| Toestand van het materiaal | Onbeschadigd, niet verweerd |

| Beschrijving | Remblokken lift |

Zorgvuldig beheren

- Zorg voor een veilig beheer. Vermijd het beschadigen van het asbestmateriaal. Controleer de toestand jaarlijks op wijzigingen.
- Verwijder dit asbestmateriaal zo snel mogelijk. Volg de toestand goed op.

- Eenvoudige handelingen: enkel door erkend asbestverwijderaar  
Kan men mits gebruik van de juiste PBM's, na fixatie en zonder beschadigingen veilig verwijderen en afvoeren via een erkend asbestafvalverwerker.

Bij voorkeur te vervangen door liftmechaniker.

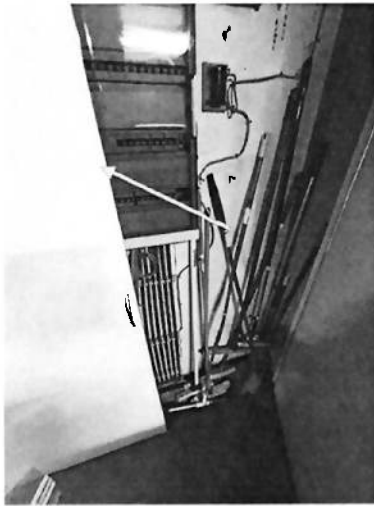
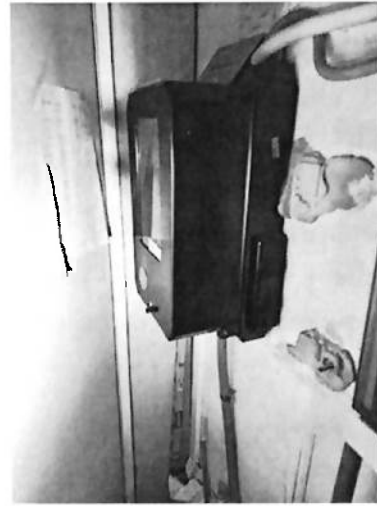
| Mogelijks eigendom van de electriciteitsmaatschappij. |

| Eindbeoordeling materiaalrisico | Zeer laag materiaalrisico en/of zeer lage kans op vezelvrijgave |

| Toestand van het materiaal | Onbeschadigd, niet verweerd |

| Beschrijving | Meterkast |
| Asbestmateriaal | Plaat, paneel, tablet - Type Bakeliet |

- Zorg voor een veilig beheer. Vermijd het beschadigen van het asbestmateriaal. Controleer de toestand jaarlijks op wijzigingen.
- Verwijder dit asbestmateriaal zo snel mogelijk. Volg de toestand goed op.

- Eenvoudige handelingen: mag via doe-het-zelf of door werknemer(s) met opleidingsattest eenvoudige handelingen  
Kan men mits gebruik van de juiste PBM's, na fixatie en zonder beschadigingen veilig verwijderen en afvoeren via een erkend asbestafvalverwerker.
- Eenvoudige handelingen: enkel door erkend asbestverwijderaar  
Kan men mits gebruik van de juiste PBM's, na fixatie en zonder beschadigingen veilig verwijderen en afvoeren via een erkend asbestafvalverwerker.

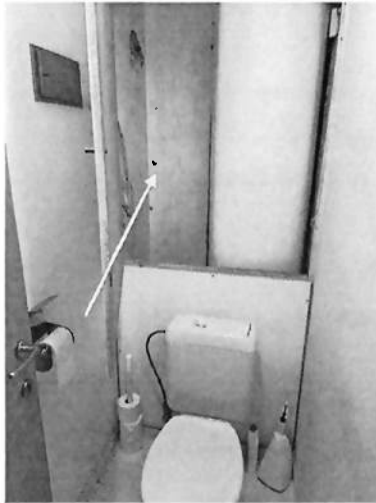
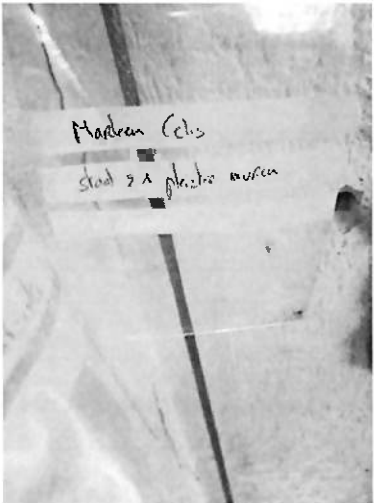
# Fiche 4: Pleisterwerk muren

Geen asbest

| # | Type | Referentie | Resultaat |
|---|---|---|---|
| 4.1 | Puntmonster | Staal 2.1 pleisterwerk muren | Geen asbest |

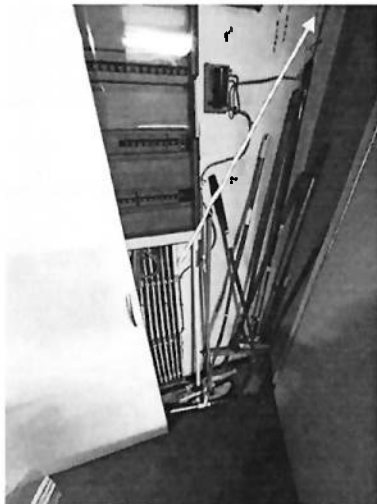
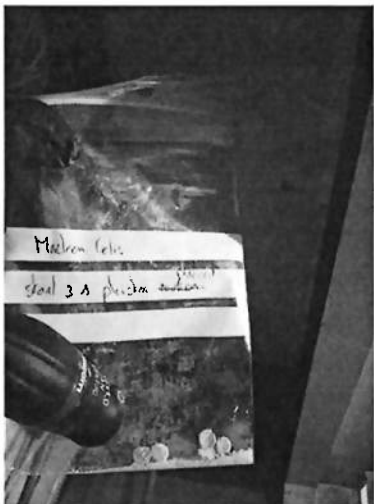
# Fiche 5: Pleisterwerk plafond

Geen asbest

| # | Type | Referentie | Resultaat |
|---|---|---|---|
| 5.1 | Puntmonster | Staal 3.1 pleisterwerk plafond | Geen asbest |

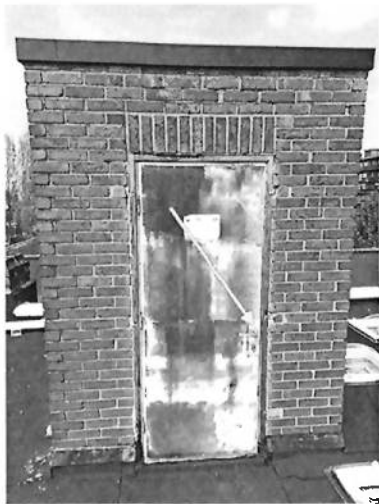
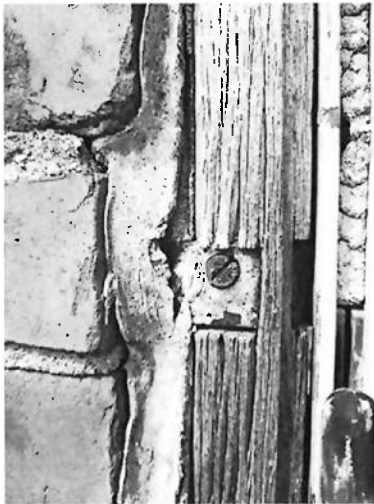
# Fiche 6: Mastiek liftdeur

Geen asbest

| # | Type | Referentie | Resultaat |
|---|---|---|---|
| 6.1 | Puntmonster | Staal 1.1 mastiek liftdeur | Geen asbest |
