# Asbestinventarisatetest

Lodewijk Weijtenstraat 68, 2900 Schoten

Attestnummer : 20260615-000137.000

Uitgegeven op : 15.06.2026

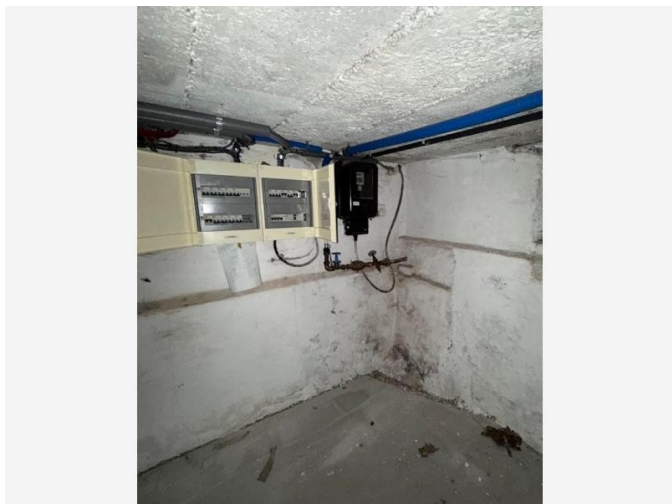
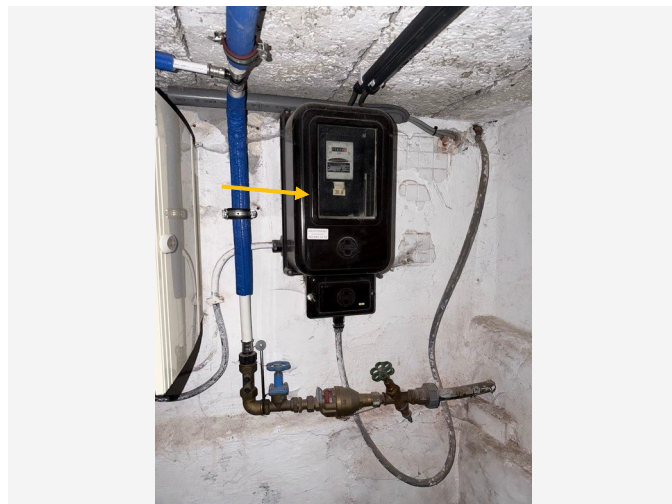
Het asbestmateriaal valt onder de mijlpaal van 2040.

| Eindbeoordeling materiaalrisico | Laag materiaalrisico en/of verlaagde kans op vezelvrijgave |

| Asbestsoort (vezeltype) | Crocidoliet aanwezig |
| Toestand van het materiaal | Onbeschadigd, niet verweerd |

| Asbestmateriaal | Plaat, paneel, tablet - Type Bakeliet |

- Zorg voor een veilig beheer. Vermijd het beschadigen van het asbestmateriaal. Controleer de toestand jaarlijks op wijzigingen.

- Eenvoudige handelingen: enkel door erkend asbestverwijderaar  
Er kan gevraagd worden aan de netbeheerder de meter te vervangen. Het betreft hier een teller eigendom van de nutsmaatschappij. De toepassing mag enkel en alleen door de nutsmaatschappij vervangen worden wegens eigendomsrecht. De toepassing staat constant onder stroom.

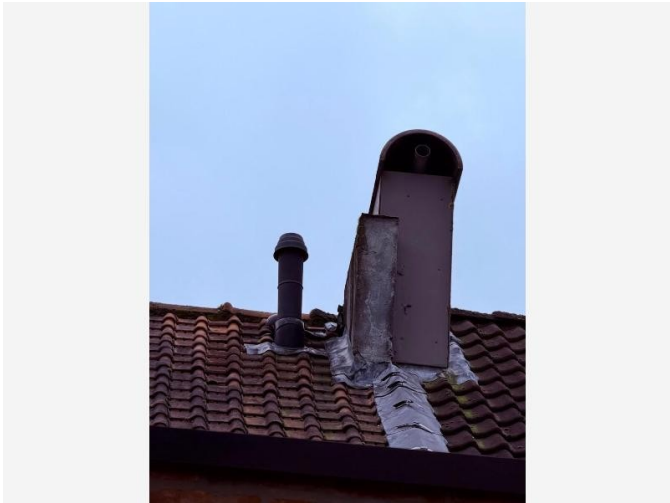
Situeringfoto

**Reden:** Het te onderzoeken materiaal situeert zich hoger dan 3,50 m te rekenen vanaf een veilige ondergrond

**Uitleg van de asbestdeskundige:** De Schouw kan mogelijks asbesthoudende toepassingen bevatten.

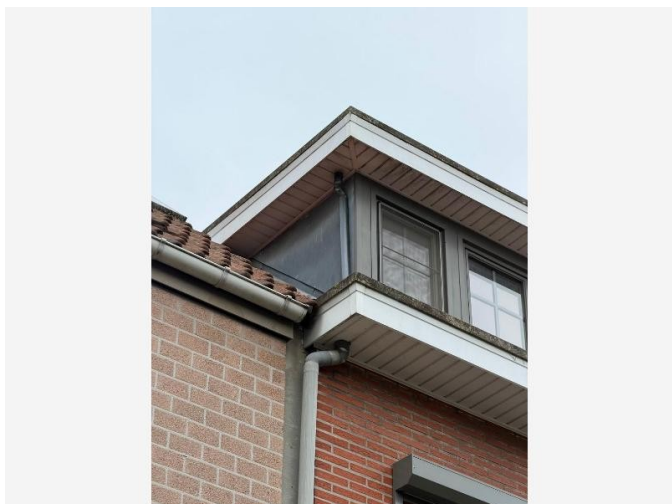
Situeringfoto

**Reden:** Het te onderzoeken materiaal situeert zich hoger dan 3,50 m te rekenen vanaf een veilige ondergrond

**Uitleg van de asbestdeskundige:** Hoogstwaarschijnlijk werd het dak van de dakkapel mee vervangen tijdens de totaalrenovatie in 2010. Zo lijken de vernieuwde dakrandprofielen te bevestigen dat het dak effectief vervangen werd. Dit kan echter niet gecontroleerd worden (hoogte +3.5m)

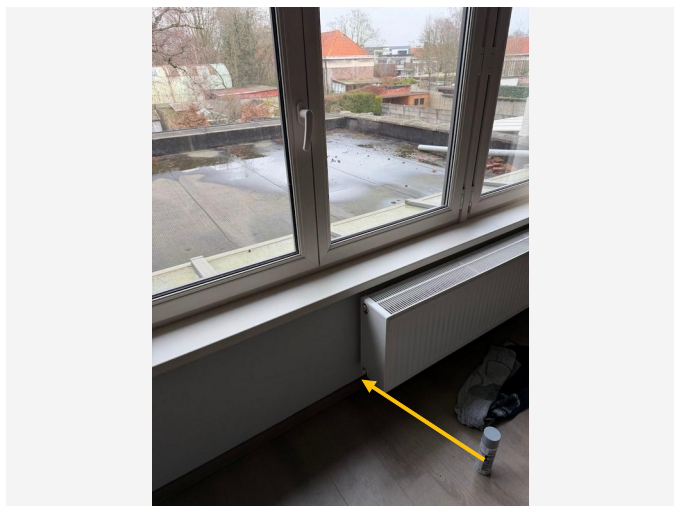
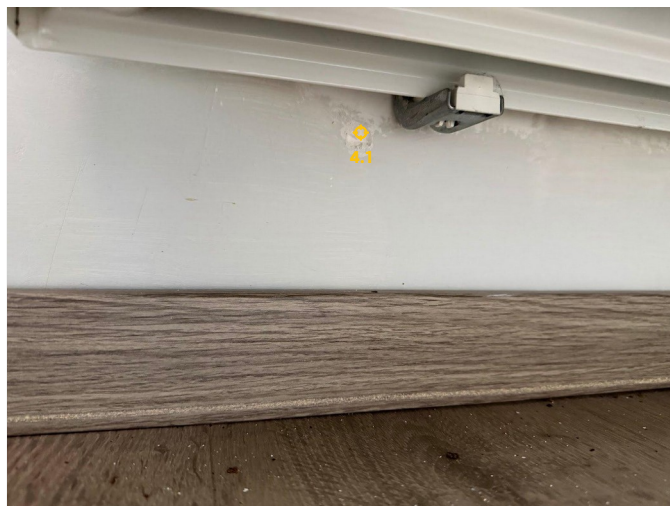
## Fiche 4: Pleisterwerk

Geen asbest

| # | Type | Referentie | Resultaat |
|---|---|---|---|
| 4.1 | Mengmonster | 11550 | Geen asbest |

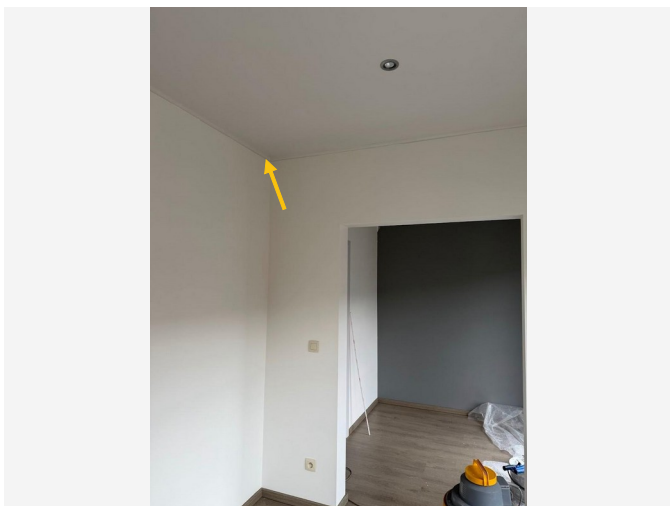
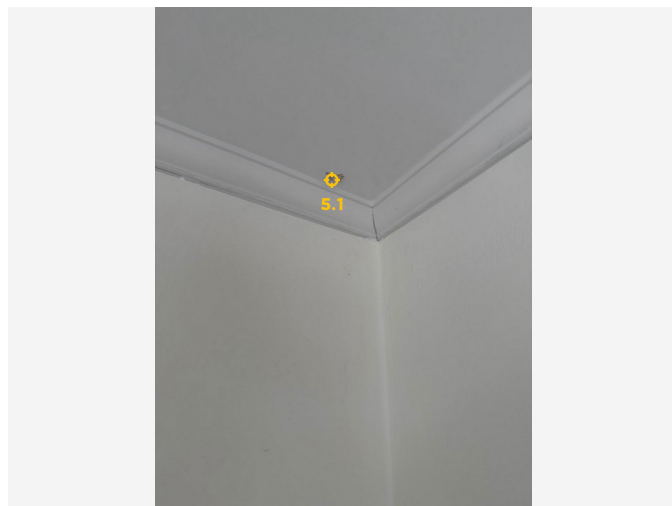
## Fiche 5: Pleisterwerk plafond

Geen asbest

| # | Type | Referentie | Resultaat |
|---|---|---|---|
| 5.1 | Mengmonster | 1151 | Geen asbest |

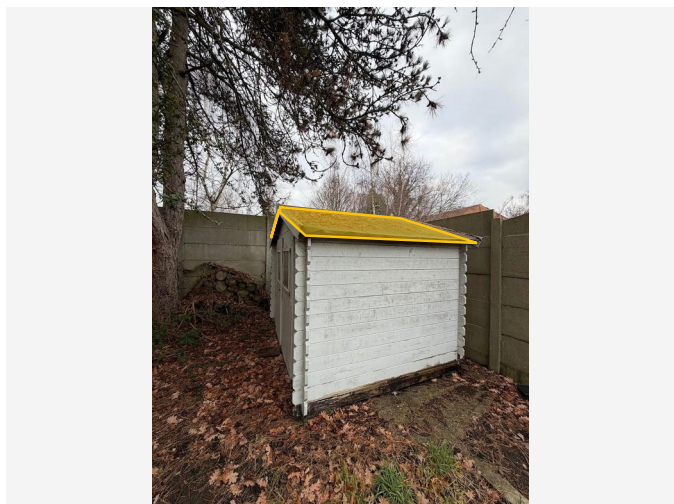
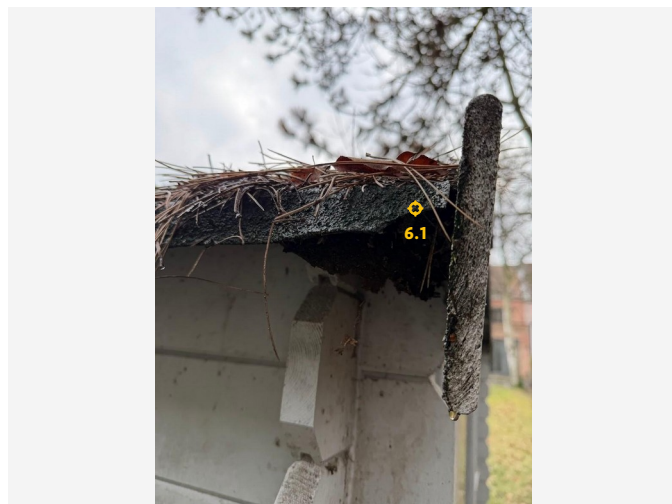
Geen asbest

| # | Type | Referentie | Resultaat |
|---|---|---|---|
| 6.1 | Puntmonster | 11552 | Geen asbest |

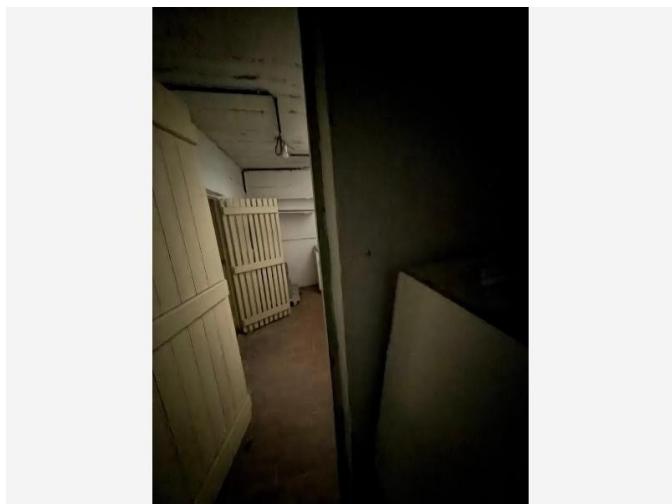
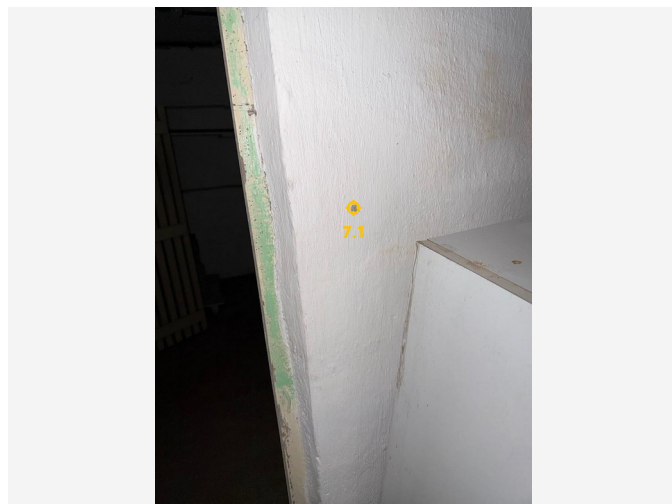
Geen asbest

| # | Type | Referentie | Resultaat |
|---|---|---|---|
| 7.1 | Mengmonster | 11553 | Geen asbest |

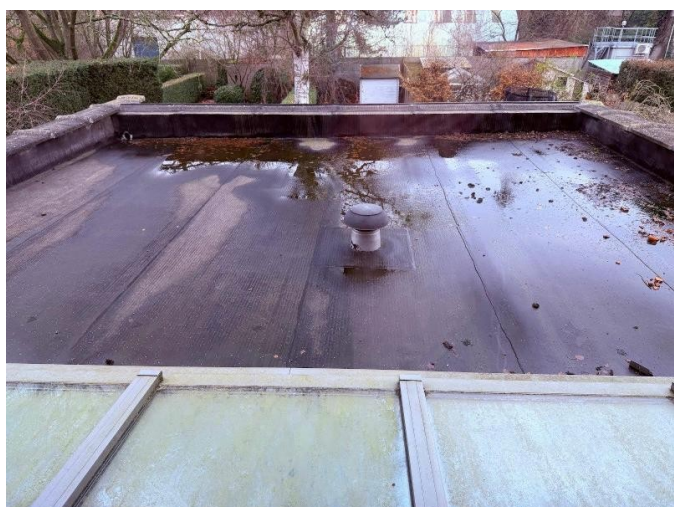
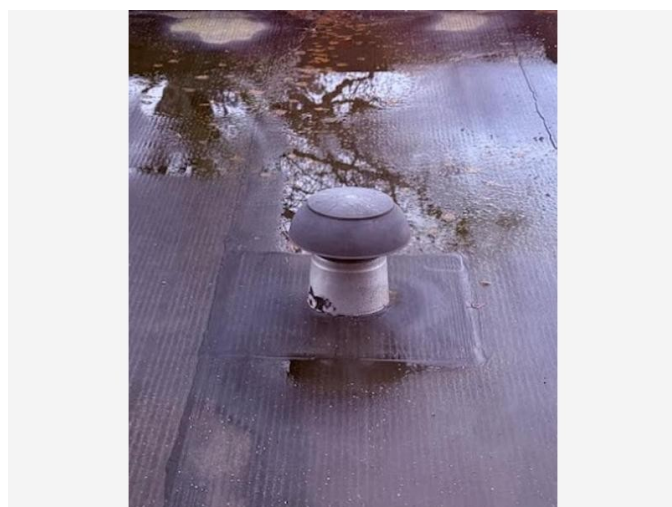
## Fiche 11: Roofing dak

| Beschrijving | Notitie | Terug te vinden op plannen |
|---|--|---|
| Fiche 11: Roofing dak | De roofing op het plat dak achteraan werd tijdens de totaalrenovatie in 2010 vervangen. Over mogelijke onderliggende lagen kan geen uitspraak gedaan worden. | - |

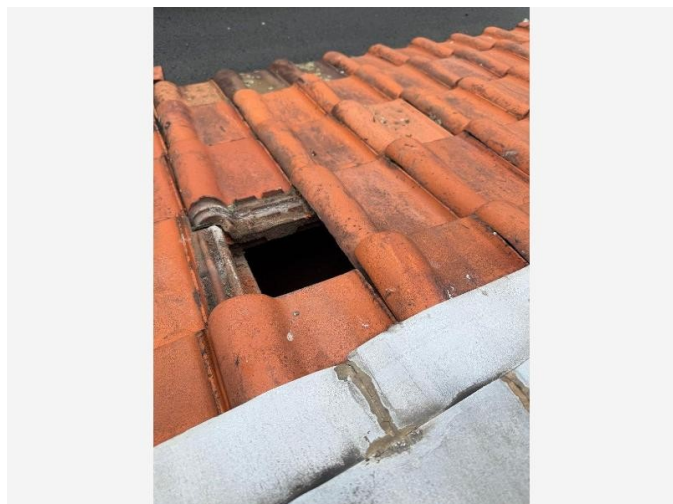
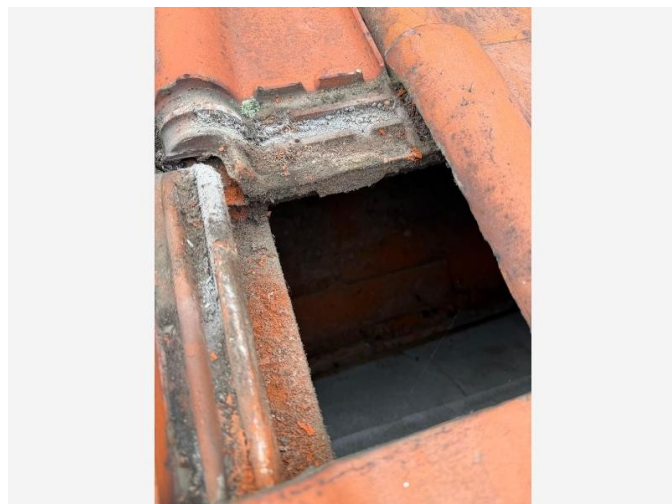
### Fiche 12: Onderdak

| Beschrijving | Notitie | Terug te vinden op plannen |
|---|--|---|
| Fiche 12: Onderdak | Er is geen onderdak aanwezig bij een inspectie aan de voorzijde van het schuine dak. | Plan 1.5: Plan daken |
