# Asbestinventarisatattest

Lindenstraat 58, 2970 Schilde

Attestnummer : 20260904-000304.000

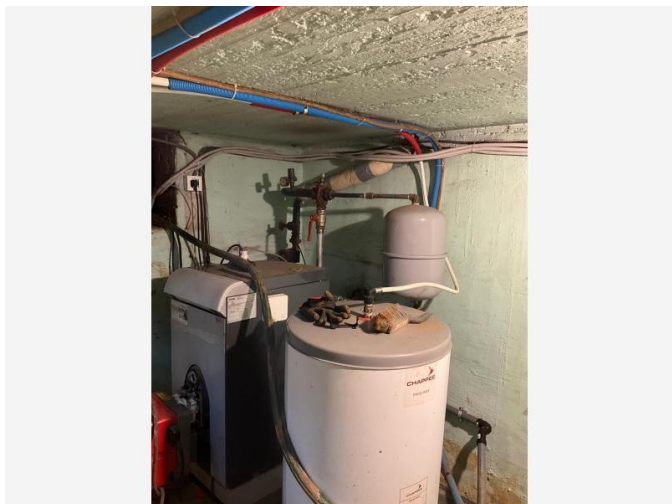
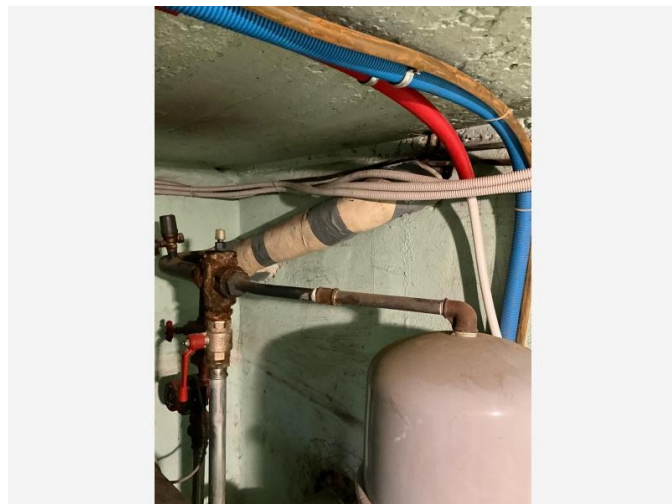
| Eindbeoordeling materiaalrisico | Verhoogd materiaalrisico en/of verhoogde kans op vezelvrijgave |

| Gebondenheid | Categorie 2: niet-hechtgebonden met matrix |
| Asbestsoort (vezeltype) | Amfibool aanwezig, uitgezonderd crocidoliet |
| Asbestconcentratie | Hoog ( $\geq 50\%$ ) |
| Toestand van het materiaal | Licht beschadigd, licht verweerd. Intacte calciumsilicaatplaat of materiaal met categorie 3-gebondenheid |

| # | Type | Referentie | Resultaat |
|---|---|---|---|
| 1.1 | Mengmonster | MM04 recht | Amosiet |
| 1.2 | Mengmonster | MM05 bocht | Amosiet |

| Opmerking | Sommige stukken van de buis hebben geen leidingisolatie. |

Het asbestmateriaal valt onder de mijlpaal van 2034.

Verwijderen

- Zorg voor een veilig beheer. Vermijd het beschadigen van het asbestmateriaal. Controleer de toestand jaarlijks op wijzigingen.

- Couveuzesak (erkend asbestverwijderaar)  
Vermits het gaat over een buis met leidingisolatie van 1 meter lang, is er eventueel een mogelijkheid om dit te laten verwijderen met een couveuzesak. De erkend asbestverwijderaar zal hier een juist oordeel over kunnen geven.
- Hermetische zone (erkend asbestverwijderaar)  
Gipsisolatie wordt losgesneden van dragermateriaal (leiding), asbesthoudend gips zal gemakkelijk verbrokkelen en is losgebonden. Om geen asbestvezels te verspreiden naar de omgeving, dient dit in hermetische zone verwijderd te worden.

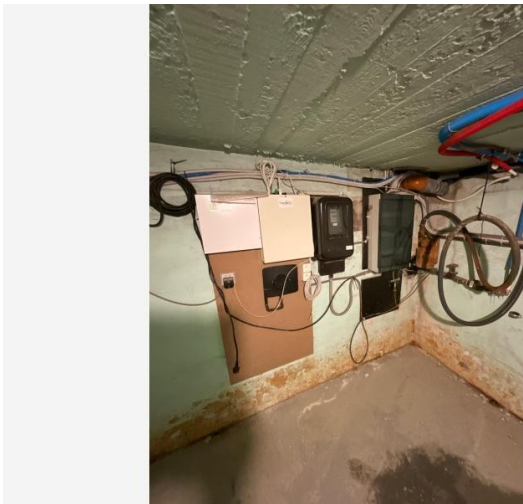
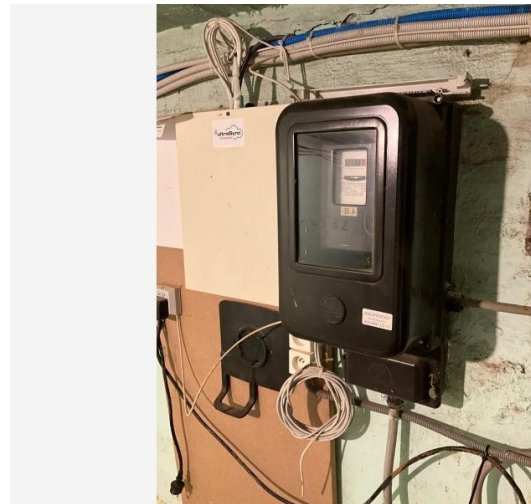
| Eindbeoordeling materiaalarisico | Laag materiaalarisico en/of verlaagde kans op vezelvrijgave |
| Opmerking | er is voor crocidoliet gekozen omdat er geen staal werd genomen. maar veelal is het toch chrysotiel dat wordt aangetroffen in bakeliet voor zover er al asbest aanwezig is in dit bakeliet |

| Toestand van het materiaal | Onbeschadigd, niet verweerd |

| Opmerking | Deze oppervlakte is niet gemeten maar eerder symbolisch voor alle aanwezige armaturen. |

Het asbestmateriaal valt onder de mijlpaal van 2040.

Zorgvuldig beheren

- Zorg voor een veilig beheer. Vermijd het beschadigen van het asbestmateriaal. Controleer de toestand jaarlijks op wijzigingen.
- Voer bijkomende staalname(s) uit.

- Eenvoudige handelingen: mag via doe-het-zelf of door werknemer(s) met opleidingsattest eenvoudige handelingen  
Bij het verwijderen van oude bakeliet, is het belangrijk om strikt veiligheidsmaatregelen te volgen. Bakeliet zelf kan asbest bevatten.  
meestal zijn deze ornamenten voorzichtig los te schroeven  
Als dit materiaal verwijderd kan worden zonder het te breken, te beschadigen, dan mag met dit met eenvoudige handelingen.  
Vermijd stofvorming en stofverspreiding op elk moment van de werken. Bevochtig of fixeer het

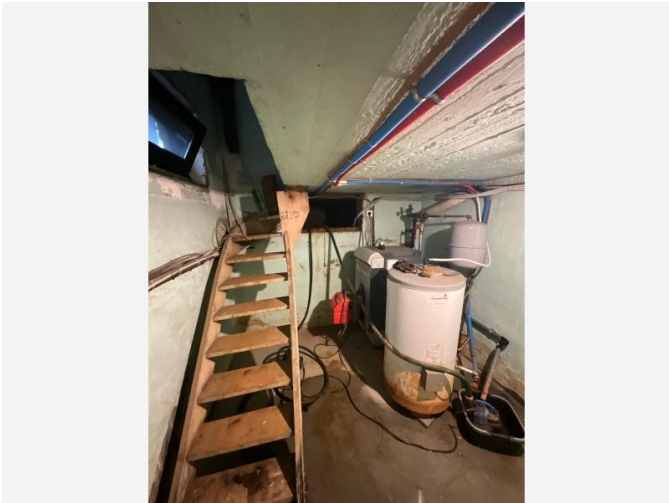
**Reden:** Er is geen volledige risicobeoordeling mogelijk

**Uitleg van de asbestdeskundige:** De kruipruimte is lager dan 1,5m en dus niet op een veilige manier betreedbaar. Aanvullend onderzoek kan uitwijzen of er in deze ruimte asbestverdachte materialen zijn gebruikt.

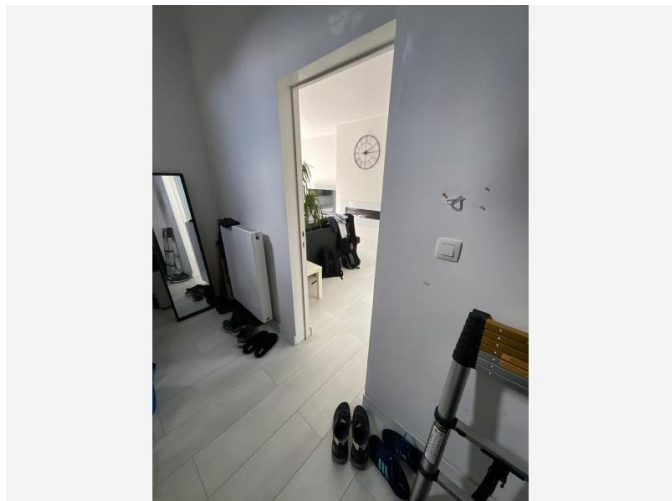
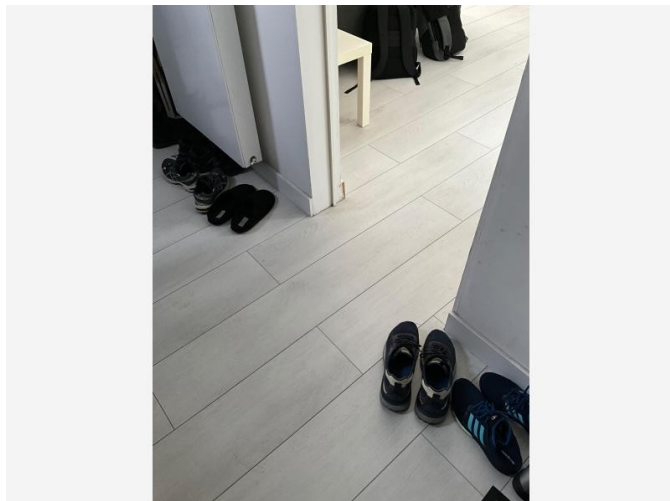
## Fiche 4: Oude ondervloeren / oude lijmlagen (mogelijk)

Oude tegels/ vloeren kunnen mogelijk verlijmd zijn met asbesthoudende materialen.

Onder de huidige vloeren kunnen nog restanten aanwezig zijn van oude asbestverdachte vloeren of lijmlagen aanwezig zijn. Destructief of aanvullend onderzoek kan hierover uitsluitsel geven.

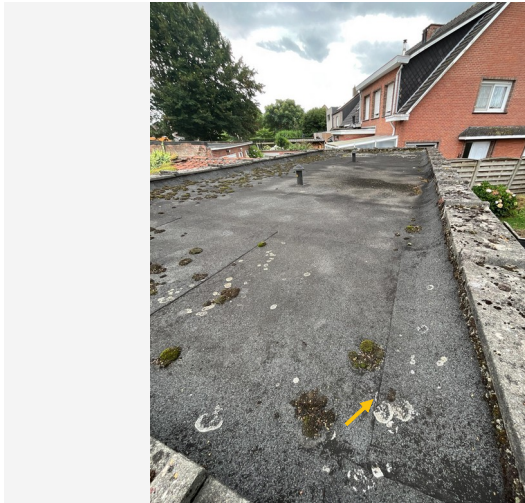
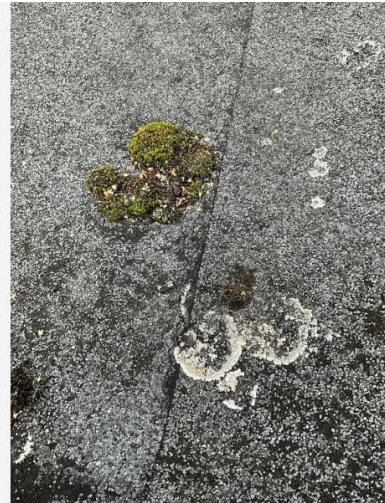
## Fiche 5: Garage plat dak roofing

Geen asbest

| # | Type | Referentie | Resultaat |
|---|---|---|---|
| 5.1 | Puntmonster | MM06 | Geen asbest |

| Opmerking | Enkel de toplaag werd gestaald, om zo schade te vermijden aan het dak. Onderliggend kunnen nog oude lagen aanwezig zijn. Destructief onderzoek kan uitwijzen of deze asbestverdacht zijn. |

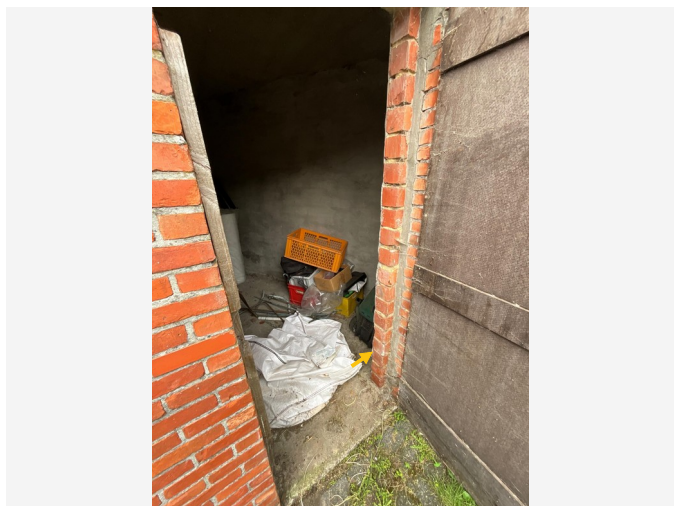
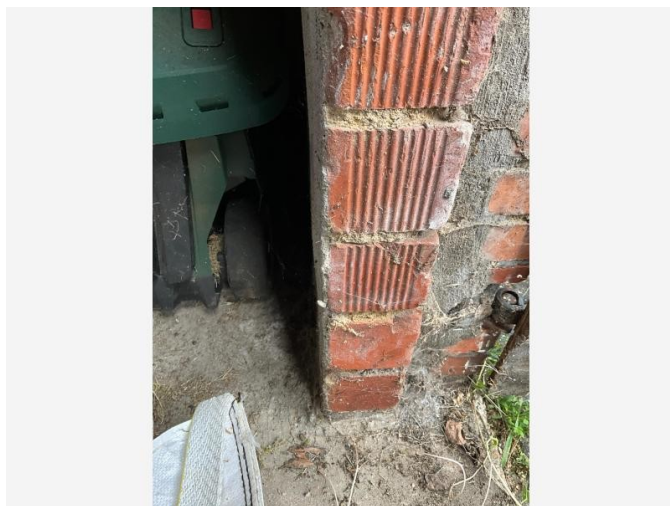
## Fiche 6: Garage crepi

Geen asbest

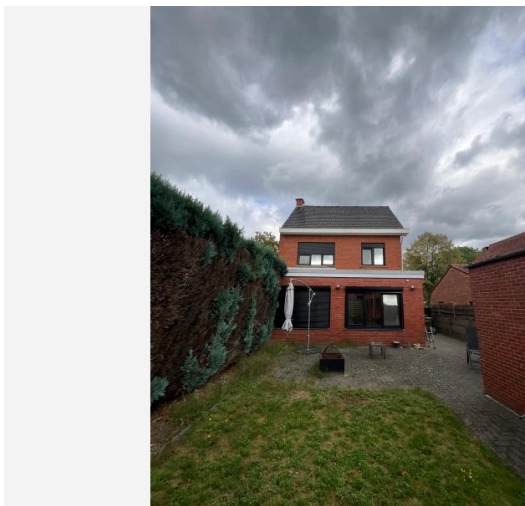
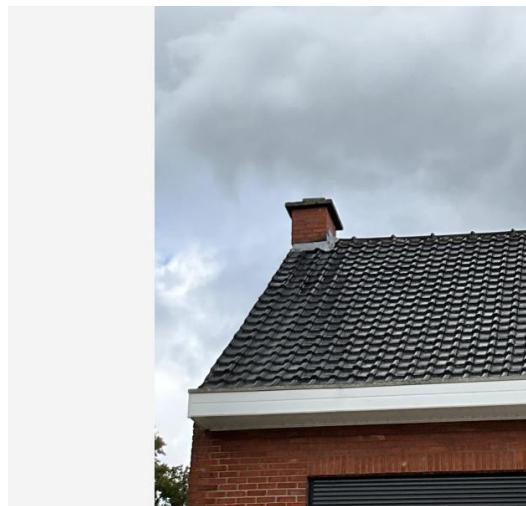
## Fiche 15: Materialen rookgaskanalen

| Beschrijving | Notitie | Terug te vinden op plannen |
|---|---|---|
| Fiche 15: Materialen rookgaskanalen | De rookgaskanalen op het dak zijn niet asbestverdacht. In de schacht kunnen nog asbestverdachte materialen gebruikt zijn. Destructief onderzoek kan hierover uitsluitsel geven. | - |

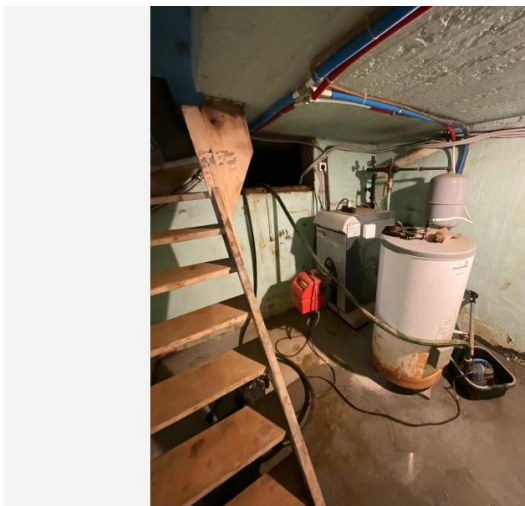
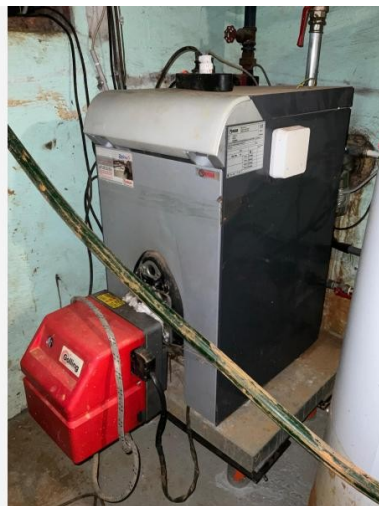
## Fiche 17: Materialen aan de stookketel

| Beschrijving | Notitie | Terug te vinden op plannen |
|---|---|---|
| Fiche 17: Materialen aan de stookketel | Oud/ Oude ketels kunnen nog asbesthoudende materialen bevatten.<br><br>U kan steeds nagaan bij de fabrikant of dit het geval is in het betreffende model. | Plan 1.3: V-1 ketel + kruipruimte |
