# Asbestinventarisatattest

Kervelstraat 9, 8600 Diksmuide

Attestnummer : 20260718-000104.000

Uitgegeven op : 18.07.2026

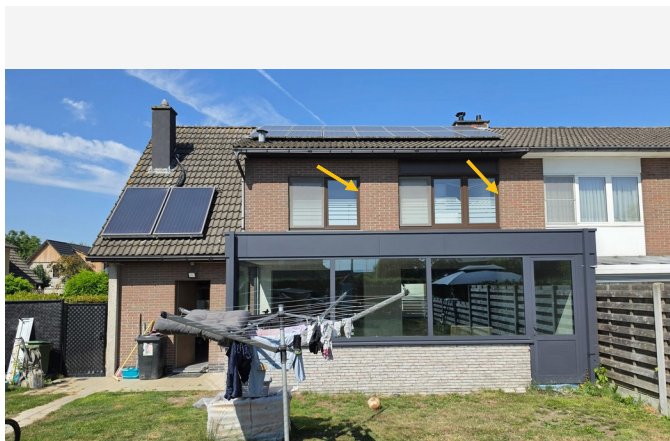
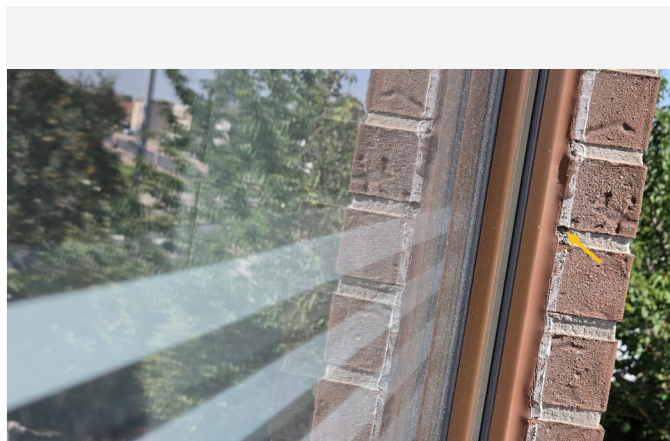
| Eindbeoordeling materiaalarisico | Laag materiaalarisico en/of verlaagde kans op vezelvrijgave |

| Gebondenheid | Categorie 1: hechtgebonden in oorsprong |
| Asbestsoort (vezeltype) | Alleen chrysotiel aanwezig |
| Asbestconcentratie | Laag (< 50%) |
| Toestand van het materiaal | Licht beschadigd, licht verweerd. Intacte calciumsilicaatplaat of materiaal met categorie 3-gebondenheid |

| # | Type | Referentie | Resultaat |
|---|---|---|---|
| 1.1 | Puntmonster | MM04 | Chrysotiel |

| Beschrijving | Mastiek ramen (tussen profiel en gevelsteen) |
| Opmerking | De ramen zijn vernieuwd, maar er is nog oude mastiek achterliggend op de nieuw aangebrachte silicone. Tussen glas en profiel is er silicone als afdichting, wat niet asbestverdacht is. |

- Zorg voor een veilig beheer. Vermijd het beschadigen van het asbestmateriaal. Controleer de toestand jaarlijks op wijzigingen.

- Eenvoudige handelingen: mag via doe-het-zelf of door werknemer(s) met opleidingsattest eenvoudige handelingen  
Hechtgebonden asbesttoepassingen zoals deze mastiek mag via doe-het-zelf of door werknemer(s) met opleidingsattest eenvoudige handelingen verwijderd worden, voor zover de mastiek niet verder beschadigd of vergruist.

Verzamel het asbestmateriaal in een luchtdicht dubbel gelaagde verpakking en breng dit naar het containerpark of erkende inzamelaar voor asbest IHM.

- Gebruik steeds PBM's (persoonlijke beschermingsmiddelen) en bevochtig het materiaal voor verwijdering.
- Beschadig het materiaal zo min mogelijk en gebruik geen machines met hoge snelheid (boor, zaag,

Wanneer de mastiek verder zou beschadigen bij poging tot verwijdering, schakelt u een erkend asbestverwijderaar in.

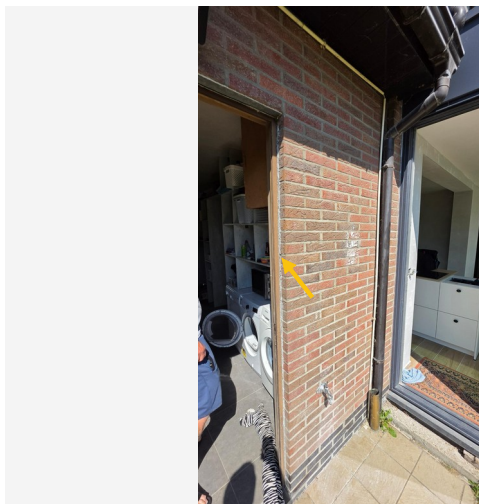
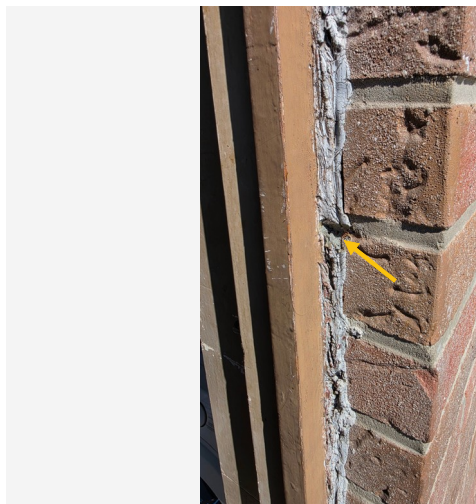
| Eindbeoordeling materiaalarisico | Laag materiaalarisico en/of verlaagde kans op vezelvrijgave |

| Gebondenheid | Categorie 1: hechtgebonden in oorsprong |
| Asbestsoort (vezeltype) | Alleen chrysotiel aanwezig |
| Asbestconcentratie | Laag (< 50%) |
| Toestand van het materiaal | Licht beschadigd, licht verweerd. Intacte calciumsilicaatplaat of materiaal met categorie 3-gebondenheid |

| # | Type | Referentie | Resultaat |
|---|---|---|---|
| 2.1 | Puntmonster | MM03 | Chrysotiel |

| Beschrijving | Mastiek deur garage |

- Zorg voor een veilig beheer. Vermijd het beschadigen van het asbestmateriaal. Controleer de toestand jaarlijks op wijzigingen.

- Eenvoudige handelingen: mag via doe-het-zelf of door werknemer(s) met opleidingsattest eenvoudige handelingen  
Hechtgebonden asbesttoepassingen zoals deze mastiek mag via doe-het-zelf of door werknemer(s) met opleidingsattest eenvoudige handelingen verwijderd worden, voor zover de mastiek niet verder beschadigd of vergruist.

Verzamel het asbestmateriaal in een luchtdicht dubbel gelaagde verpakking en breng dit naar het containerpark of erkende inzamelaar voor asbest IHM.

- Gebruik steeds PBM's (persoonlijke beschermingsmiddelen) en bevochtig het materiaal voor verwijdering.
- Beschadig het materiaal zo min mogelijk en gebruik geen machines met hoge snelheid (boor, zaag,

Wanneer de mastiek verder zou beschadigen bij poging tot verwijdering, schakelt u een erkend asbestverwijderaar in.

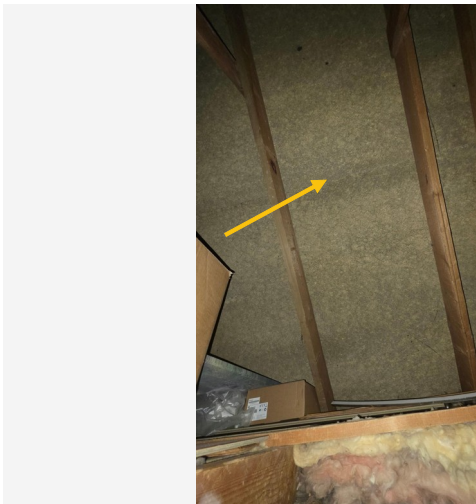
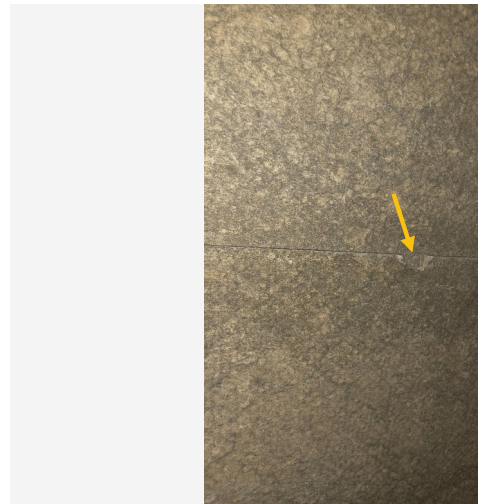
| Eindbeoordeling materiaalrisico | Laag materiaalrisico en/of verlaagde kans op vezelvrijgave |

| Gebondenheid | Categorie 1: hechtgebonden in oorsprong |
| Asbestsoort (vezeltype) | Alleen chrysotiel aanwezig |
| Asbestconcentratie | Laag (< 50%) |
| Toestand van het materiaal | Licht beschadigd, licht verweerd. Intacte calciumsilicaatplaat of materiaal met categorie 3-gebondenheid |

| # | Type | Referentie | Resultaat |
|---|---|---|---|
| 3.1 | Puntmonster | MM02 | Chrysotiel |

| Beschrijving | Onderdak in menuiserie |
| Eenvoudig bereikbaar | Nee<br><br>• Het asbestmateriaal is bedekt (uitgezonderd laag verf, coating, behang, kunststof, textiel) en het wegnemen van het bedekkende materiaal kan niet zonder het bedekkende materiaal te beschadigen. |

- Zorg voor een veilig beheer en verwijder dit asbestmateriaal wanneer het bij werken eenvoudig bereikbaar wordt. Controleer de toestand jaarlijks op wijzigingen.

- Eenvoudige handelingen: mag via doe-het-zelf of door werknemer(s) met opleidingsattest eenvoudige handelingen  
De menuiserieplaten mogen NIET via doe-het-zelf, maar wel door werkmannen met opleidingsattest via eenvoudige handelingen verwijderd worden.
  - Gebruik steeds PBM's (persoonlijke beschermingsmiddelen) en bevochtig het materiaal voor verwijdering.
  - Beschadig het materiaal niet en gebruik geen machines met hoge snelheid (boor, zaag, slijpmachine, etc.)

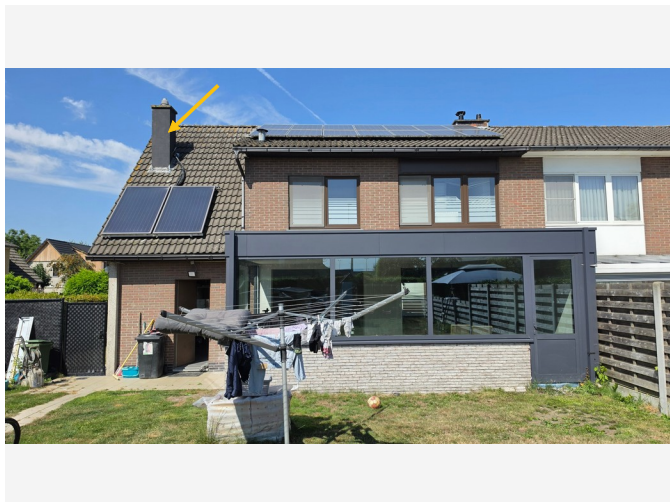
*Situeringsfoto*

**Reden:** Het te onderzoeken materiaal situeert zich hoger dan 3,50 m te rekenen vanaf een veilige ondergrond

**Uitleg van de asbestdeskundige:** De binnenkant van de schouw kon niet geïnspecteerd worden wegens niet bereikbaar wegens de hoogte.

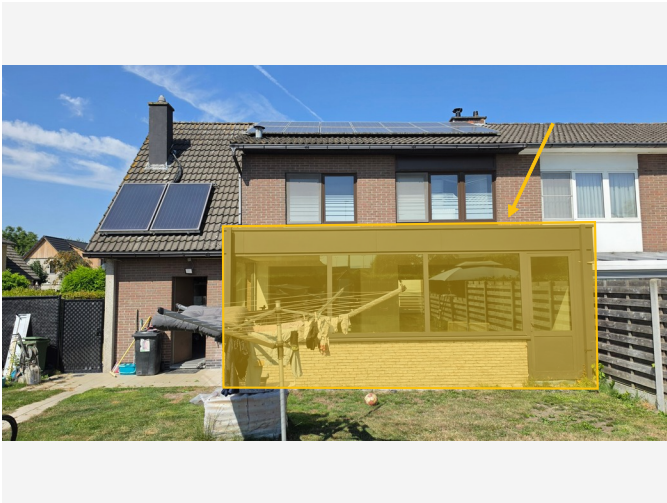
*Situeringsfoto*

**Bouwjaar:** 2024

*Constructies gebouwd vanaf 2001 moeten niet onderzocht worden*

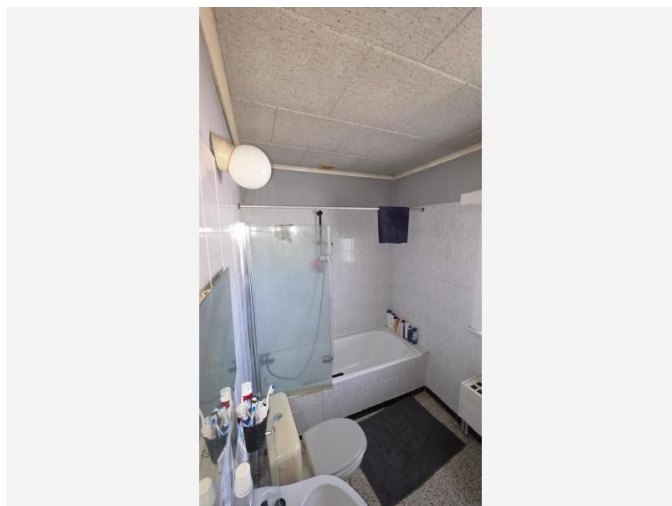
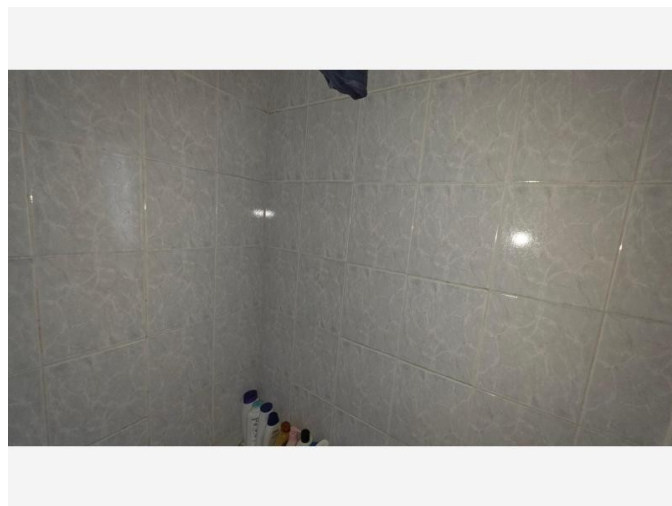
De wandtegels zijn onbeschadigd waardoor er geen visuele inspectie of staalname mogelijk was om vast te stellen of een eventuele asbesthoudende lijmlaag gebruikt werd.

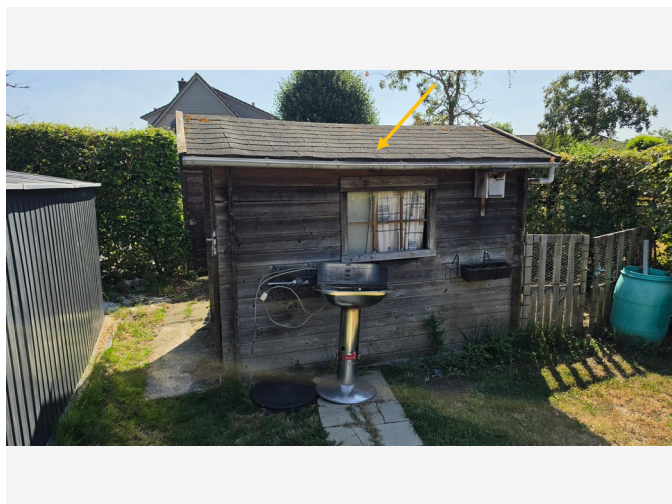
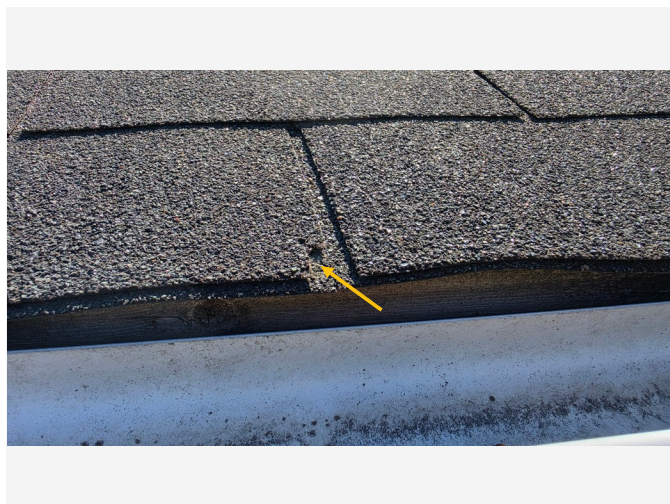
## Fiche 7: Roofingtegels dak tuinhuis

Geen asbest

| # | Type | Referentie | Resultaat |
|---|---|---|---|
| 7.1 | Puntmonster | MM05 | Geen asbest |

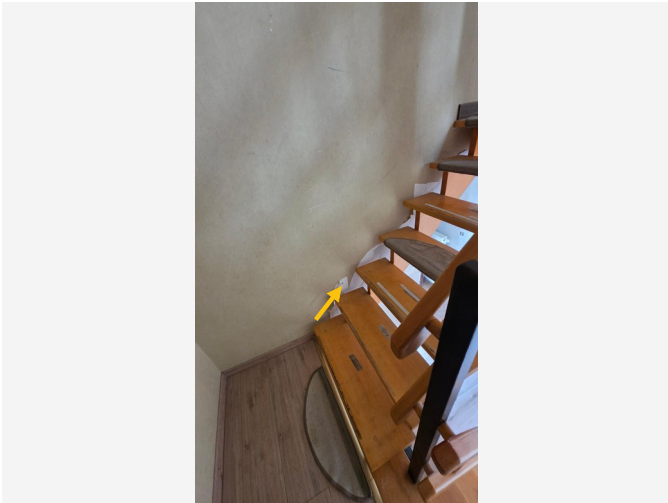
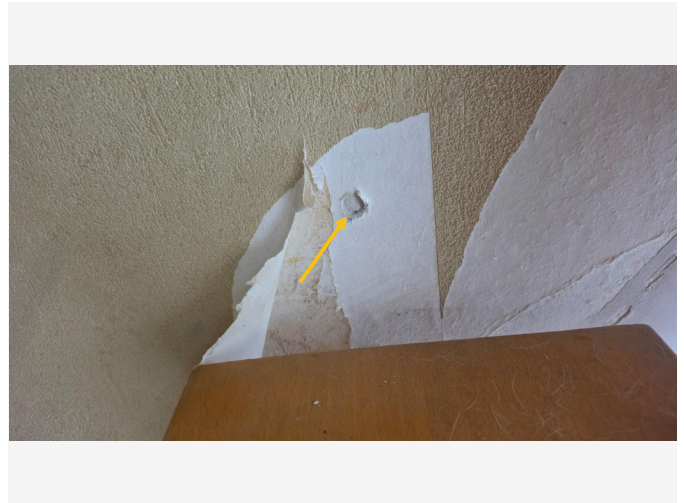
## Fiche 8: Pleisterwerk muur

Geen asbest

| # | Type | Referentie | Resultaat |
|---|---|---|---|
| 8.1 | Mengmonster | MM01 | Geen asbest |

| Opmerking | De woonkamer is in gipskartonplaten afgewerkt, de garage is gecementeerd. |
