Asbestinventarisatetest

Lutlommel 88, 3920 Lommel

Attestnummer : 20250403-000276.000

Uitgegeven op : 03.04.2025

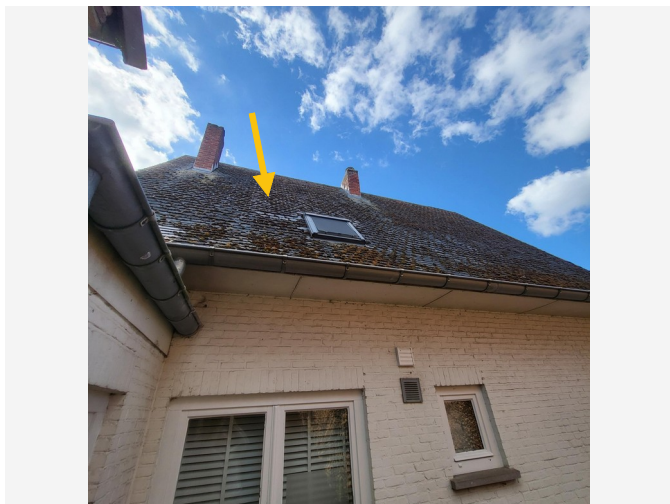
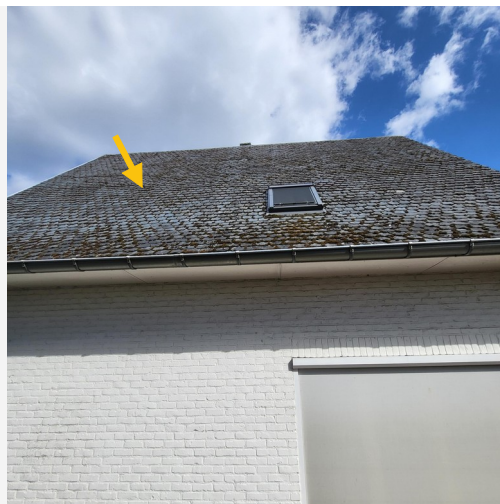
Eindbeoordeling materiaalrisico	Verhoogd materiaalrisico en/of verhoogde kans op vezelvrijgave
---------------------------------	--

Gebondenheid	Categorie 1: hechtgebonden in oorsprong
Asbestsoort (vezeltype)	Crocidoliet aanwezig
Asbestconcentratie	Laag (< 50%)
Afschermingsgraad van het gehele materiaal	Geheel of deels vrij aan de buitenlucht
Toestand van het materiaal	Matig beschadigd, matig verweerd

Beschrijving	Dak uit Asbestverdachte leien
Omgeving	Buiten
Primaire drager	Schuin dak
Asbestmateriaal	Dak- en gevelbekleding - Lei, shingle
Bindmiddel van asbestmateriaal	Cement
Gebondenheid op basis van bindmiddel	Hecht
Hoeveelheid (oppervlakte - aantal)	<ul style="list-style-type: none">• 120,00 m² - 1 stuk
Totale oppervlakte	120,00 m ²
Eenvoudig bereikbaar	Ja
Bevestigingswijze	<ul style="list-style-type: none">• Genageld, geniet
Identificatiemethode	Vaststelling zonder monstername
Destructieve handeling voor identificatie	Nee
Opmerking	Op basis van onze expertise als deskundigen hebben we deze leien als asbesthoudend geclassificeerd, zonder staalname. De opgegeven volumes zijn slechts schattingen en mogen niet worden gebruikt als maatstaf voor heffingen.

Het asbestmateriaal valt onder de mijlpaal van 2034.

Verwijderen

- Zorg voor een veilig beheer. Vermijd het beschadigen van het asbestmateriaal. Controleer de toestand jaarlijks op wijzigingen.
- Hemelwater dat afspoelt van asbestcement daken of gevels kan asbestdeeltjes bevatten. Gebruik het enkel voor gesloten circuits (bv. spoelen toiletten). Reinig na het vervangen van het dak of de gevel de dakgoten en regenwaterput of -ton om asbesthoudend sediment of slib te verwijderen

- Eenvoudige handelingen: mag via doe-het-zelf of door werknemer(s) met opleidingsattest eenvoudige handelingen
Het is toegestaan om dit hechtgebonden asbest toepassing zelf te verwijderen. Raadpleeg wel onderaan het attest 'Asbest beheeren en verwijderen'. Als u niet aan de voorwaarden kunt voldoen dan raden we aan om een erkende verwijderaar te raadplegen.

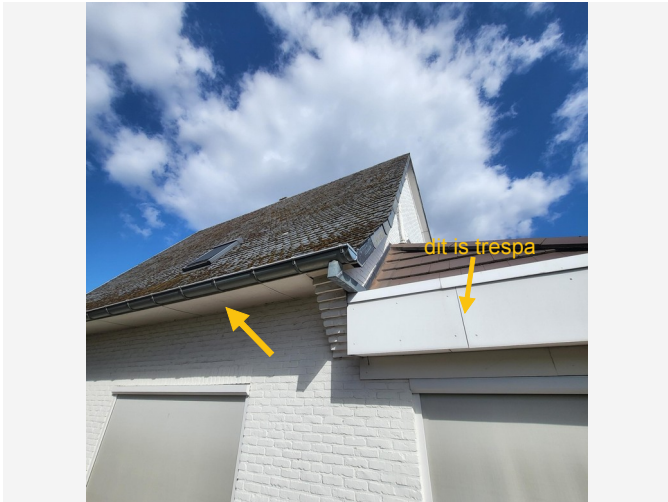
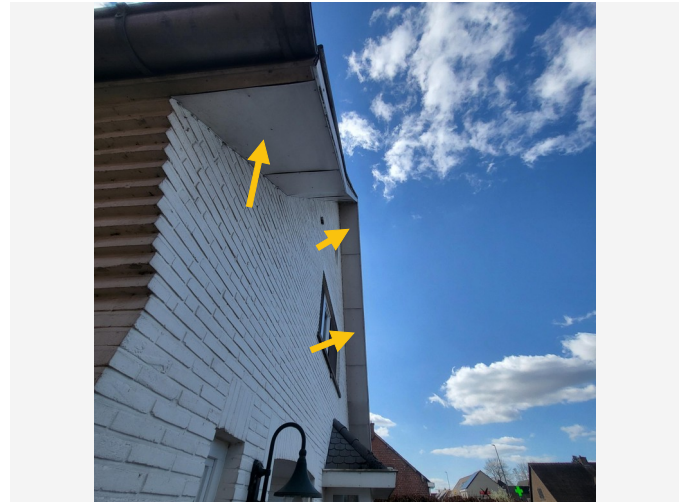
Eindbeoordeling materiaalrisico	Laag materiaalrisico en/of verlaagde kans op vezelvrijgave
---------------------------------	--

Gebondenheid	Categorie 1: hechtgebonden in oorsprong
Asbestsoort (vezeltype)	Crocidoliet aanwezig
Asbestconcentratie	Laag (< 50%)
Afschermingsgraad van het gehele materiaal	Geheel of deels vrij aan de buitenlucht
Toestand van het materiaal	Licht beschadigd, licht verweerd. Intact calciumsilicaatmateriaal of categorie III 'gebondenheid'

Beschrijving	Menuiserie platen (buitenrand afwerking dak)
Omgeving	Buiten
Primaire drager	Wand vrijstaand (scheidingsmuur, ...)
Asbestmateriaal	Dak- en gevelbekleding - Plaat
Bindmiddel van asbestmateriaal	Cement
Gebondenheid op basis van bindmiddel	Hecht
Hoeveelheid (oppervlakte - dikte - aantal)	<ul style="list-style-type: none">• 20,00 m² - 1,00 cm - 1 stuk
Totaal volume	0,20 m ³
Eenvoudig bereikbaar	Ja
Bevestigingswijze	<ul style="list-style-type: none">• Genageld, geniet
Identificatiemethode	Vaststelling zonder monsternamen
Destructieve handeling voor identificatie	Nee
Opmerking	Hoeveelheid is een inschatting

Het asbestmateriaal valt onder de mijlpaal van 2034.

Verwijderen

- Zorg voor een veilig beheer. Vermijd het beschadigen van het asbestmateriaal. Controleer de toestand jaarlijks op wijzigingen.

- Eenvoudige handelingen: mag via doe-het-zelf of door werknemer(s) met opleidingsattest eenvoudige handelingen
Dit hechtgebonden asbest toepassing mag men zelf verwijderen.

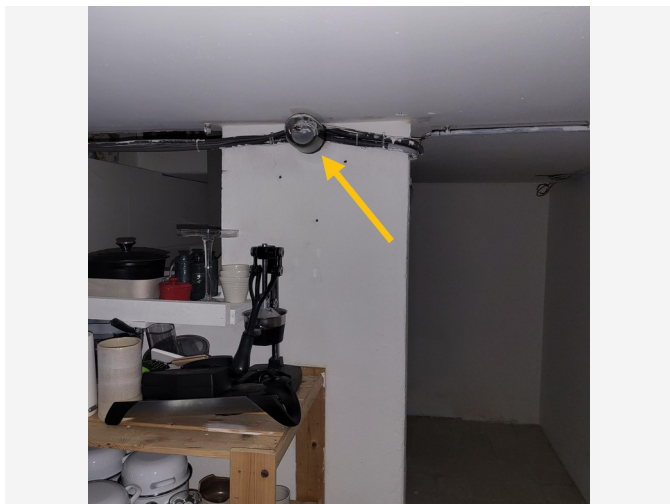
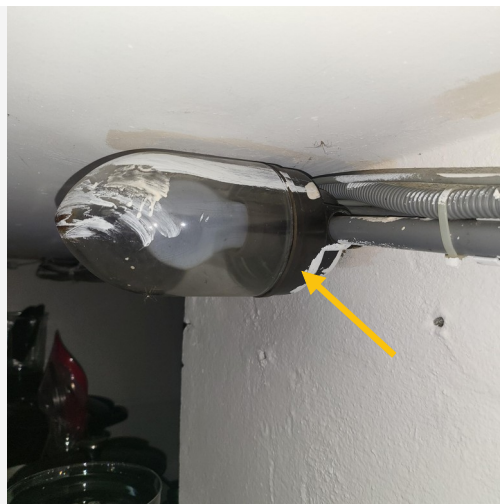
Eindbeoordeling materiaalrisico	Laag materiaalrisico en/of verlaagde kans op vezelvrijgave
---------------------------------	--

Gebondenheid	Categorie 1: hechtgebonden in oorsprong
Asbestsoort (vezeltype)	Crocidoliet aanwezig
Asbestconcentratie	Laag (< 50%)
Afschermingsgraad van het gehele materiaal	Geheel of deels (ook) vrij aan de binnenlucht
Toestand van het materiaal	Onbeschadigd, niet verweerd

Beschrijving	Bakelieten lamp fitting (kelder)
Omgeving	Binnen
Primaire drager	Communicatie en elektrische infrastructuur en uitrusting
Asbestmateriaal	Plaat, paneel, tablet - Type Bakeliet
Bindmiddel van asbestmateriaal	Kunststof of -hars
Gebondenheid op basis van bindmiddel	Hecht
Hoeveelheid (oppervlakte - dikte - aantal)	<ul style="list-style-type: none">• 0,01 m² - 0,50 cm - 1 stuk
Totaal volume	< 0,001 m ³
Eenvoudig bereikbaar	Ja
Bevestigingswijze	<ul style="list-style-type: none">• Geschroefd
Identificatiemethode	Vaststelling zonder monsternamen
Destructieve handeling voor identificatie	Nee
Opmerking	Deze oppervlakte werd niet gemeten, maar geschat op basis van een benadering van de aanwezige tellerkast. Deze schatting mag niet worden gebruikt als maatstaf voor heffingen. Als deskundigen hebben wij vastgesteld dat het materiaal daadwerkelijk bakeliet betreft en geen harde pvc. Bakeliet wordt door ons beschouwd als een asbestverdachte toepassing, aangezien het in veel gevallen asbesthoudend is.

Het asbestmateriaal valt onder de mijlpaal van 2040.

Zorgvuldig beheren

- Zorg voor een veilig beheer. Vermijd het beschadigen van het asbestmateriaal. Controleer de toestand jaarlijks op wijzigingen.

- Eenvoudige handelingen: mag via doe-het-zelf of door werknemer(s) met opleidingsattest eenvoudige handelingen
Deze toepassing mag volgens de huidige wetgeving worden verwijderd via eenvoudige handelingen. Laat dit eventueel doen door een electricien vervangen omdat er kans is op electrocutie.

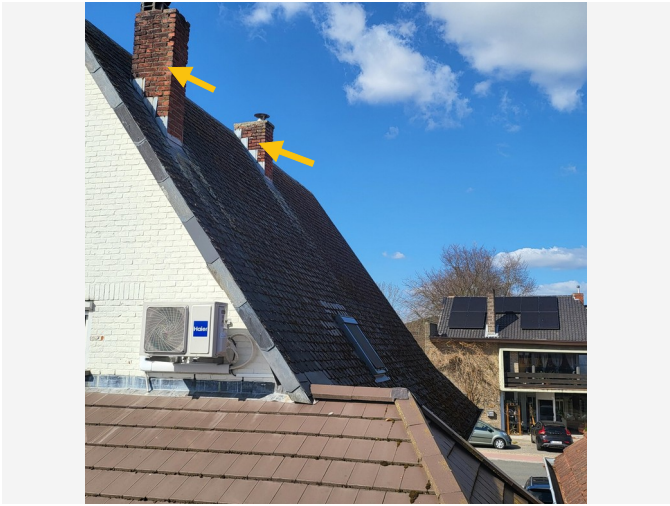
Tijdelijke beperking

Reden: Er is geen volledige risicobeoordeling mogelijk

Uitleg van de asbestdeskundige: Het is niet mogelijk om te zien of er al dan niet een asbestverdachte koker of een buis in de schouw zit.

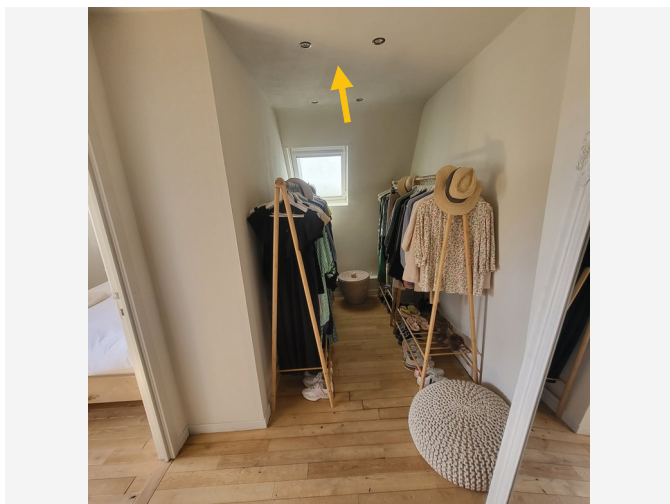
De plafonds op de verdiepingen zijn gemaakt van niet-asbestverdachte materialen (bijvoorbeeld laminaat, gyproc, ...), deze toepassingen zijn niet asbestverdacht. En op de gelijkvloers zijn het betonnen met enkel verf. Bij renovatie of sloop is het eventueel aangeraden om een destructief onderzoek te laten uitvoeren van deze toepassingen.

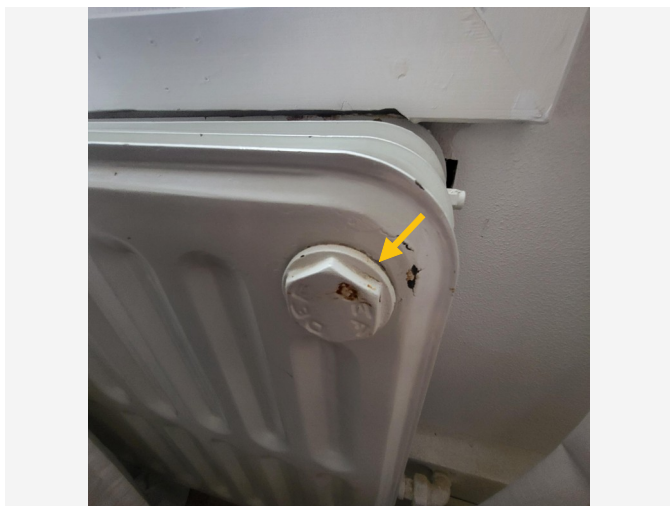
Tijdens onze inspectie trokken de gietijzeren radiatoren onze aandacht. Deze radiatoren bevatten vaak pakkingen die mogelijk asbestverdacht of asbesthoudend zijn. Omdat wij geen destructieve methoden mogen toepassen, hebben we visueel aan de buitenzijde geen pakkingen kunnen vaststellen. Bij renovatie of sloop is een destructief onderzoek naar deze radiatoren echter noodzakelijk, aangezien de kans groot is dat ze asbesthoudende pakkingen bevatten.

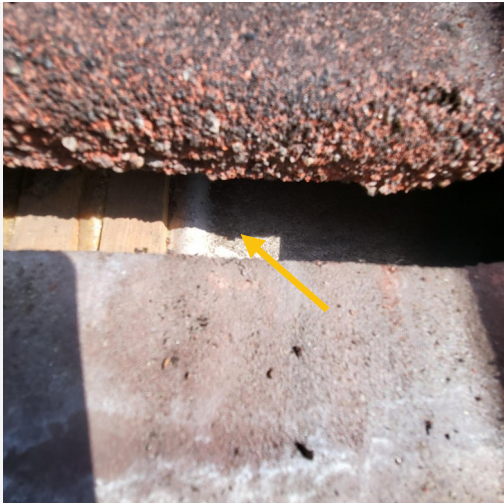
Tijdens de inspectie van dit gebouw hebben we vastgesteld dat er geen onderdak aanwezig is in de dakstructuur.

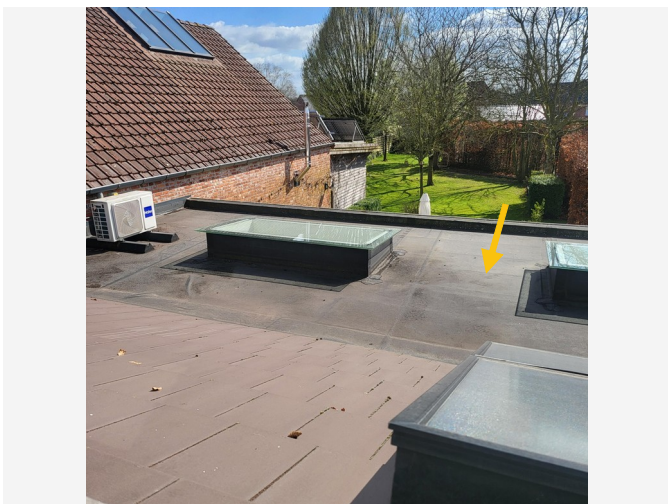
Het plat dak is afgewerkt met EPDM, een materiaal dat niet asbestverdacht is. Er is echter geen zicht op eventuele oudere dakbedekkingen die zich daaronder kunnen bevinden. Het detecteren hiervan valt onder destructief onderzoek, wat niet vereist is voor het opstellen van een attest.

Wees wel attent: indien werkzaamheden aan de onderste lagen of renovaties aan het dak worden uitgevoerd, bestaat de mogelijkheid dat er nog asbestverdachte onderlagen aanwezig zijn, zeker als de constructie werd opgetrokken vóór 2001. Bij renovaties is het altijd aan te raden om een asbestdeskundige in te schakelen voor een destructief onderzoek van de betreffende ruimte of ruimtes.

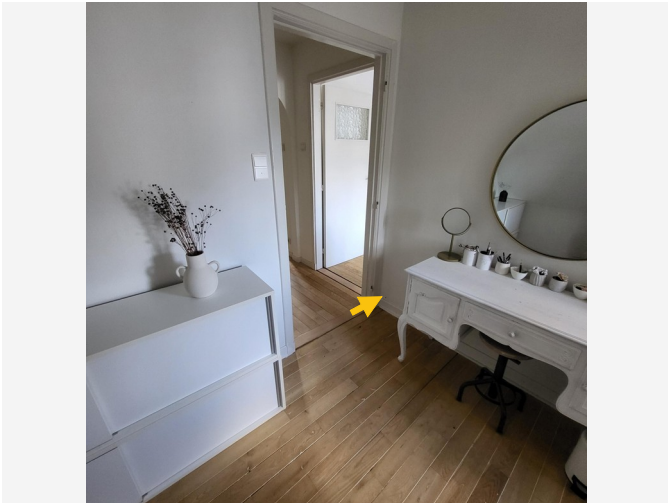
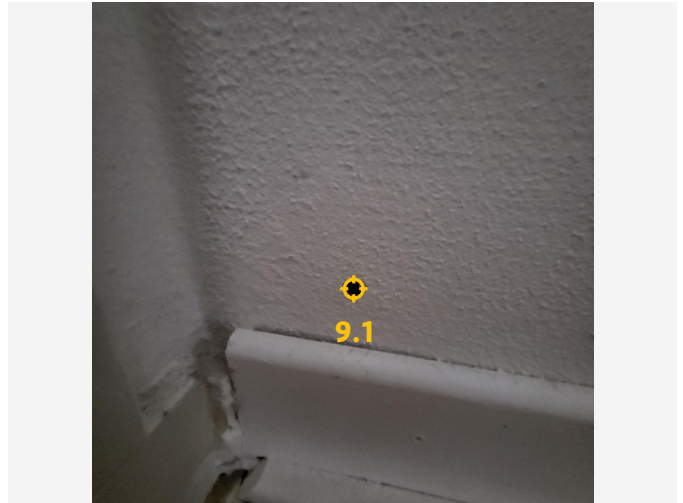
Fiche 9: Wand pleister

Geen asbest

#	Type	Referentie	Resultaat
9.1	Mengmonster	MM01	Geen asbest
